Caso clínico

Tres roturas sucesivas de los vástagos protésicos de cadera implantados en una paciente

Gómez-Robledo J*

Hospital Sierrallana, Torrelavega, España

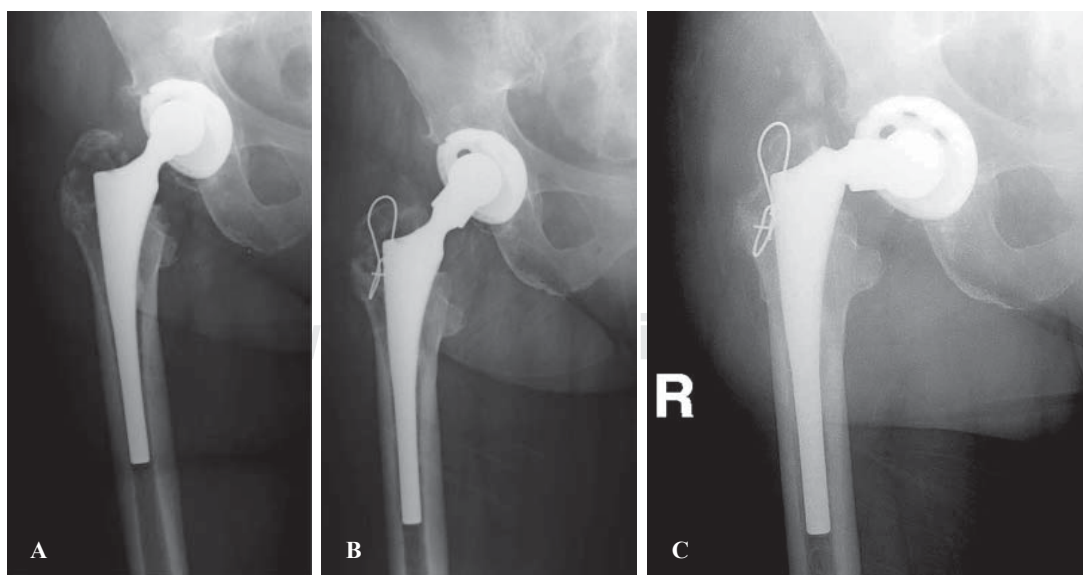
A los 76 años de edad, la mujer seguía refiriendo un dolor progresivo de características mecánicas en la extremidad inferior derecha, el cual se iniciaba en el trocánter mayor y se irradiaba a la cara lateral del muslo. El estudio radiológico de la cadera derecha evidenció un desgaste del polietileno y una osteolisis localizada en la zona del trocánter mayor. Dicho dolor empeoró de forma intensa en los seis meses posteriores, por lo que se decidió una revisión quirúrgica al encontrar en las nuevas radiografías una fractura de la punta del trocánter mayor junto a un aumento de la excentricidad de la cabeza femoral (*Figura 1A*).

A los 20 meses de la segunda intervención quirúrgica, la paciente acudió a urgencias tras notar un fallo y chasquido en la cadera derecha mientras caminaba, seguido de dolor e impotencia funcional inmediatos en dicha articulación. El estudio radiológico evidenció una rotura del vástago femoral a nivel del cuello en la zona de menor diámetro (*Figura 1C*).

Figura 1. **A)** Artroplastía primaria con osteolisis metafisaria, fractura del trocánter mayor y desgaste del polietileno. **B)** Estudio radiológico tras el primer recambio. Sustituci3n del polietileno, cerclaje del trocánter mayor y aumento de la longitud del cuello. **C)** Rx. de la primera rotura del vástago a nivel del cuello.

La rotura de la prótesis a nivel del cuello, al igual que las roturas más distales, generalmente también es de causa múltiple. Se ha demostrado en los estudios biomecánicos que el aumento de longitud del cuello produce un incremento de las fuerzas de estrés en ese punto.⁸ Además, el diseño del cuello de la prótesis puede jugar un papel importante en el fallo, bien porque sea de un diámetro insuficiente o presente alteraciones en su superficie para facilitar la extracción protésica. La modularidad de las prótesis que tratan de evitar el *impingement* y mejorar el rango de movimiento de la cadera también pueden crear zonas de debilidad a nivel del cuello. Otros autores han descrito como causa de fallo la corrosión química unida o no a defectos de fabricación, daños en el cuello al efectuar recambios protésicos previos o la utilización de conos de tamaños inadecuados.^{3,5,6,11} En el caso presentado es probable que la causa fundamental de rotura del cuello fuera su aumento de longitud en 14 mm generado tras la primera cirugía de recambio. Ello ocasionó un incremento de las cargas en su parte más distal, coincidiendo con el área de menor diámetro del cuello, mientras que el resto del vástago permanecía bien anclado.

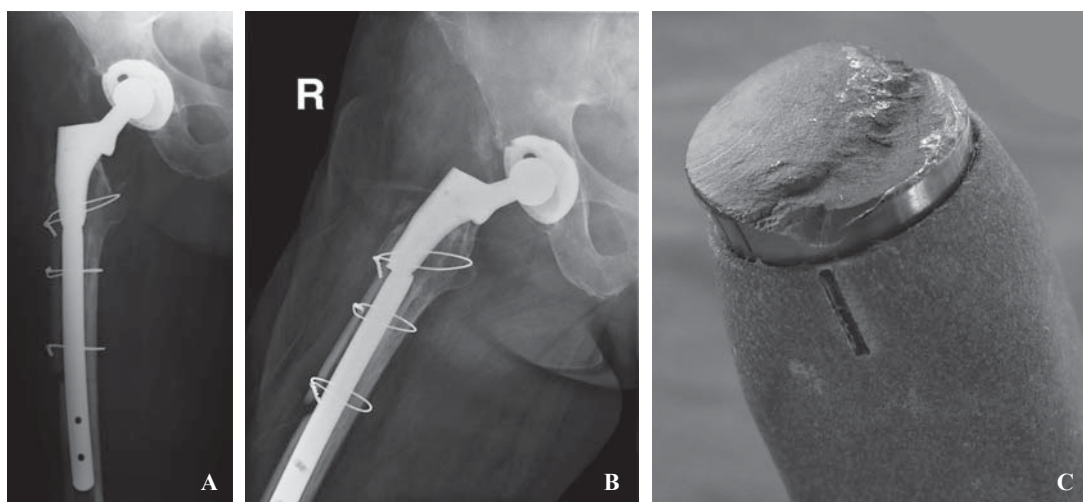
A los 10 meses de la segunda cirugía de recambio en la cadera derecha, la mujer reingresó tras notar un dolor brusco sin traumatismo en la extremidad inferior derecha, con imposibilidad para la deambulaci3n. El estudio radiológico evidenció una nueva rotura del vástago de la prótesis inmediatamente inferior a la uni3n del cuerpo metafisario con el diafisario, sin objetivarse integraci3n ósea de la osteotomía (*Figura 2B*). No se encontraron alteraciones en la analítica, incluida la PCR, que era 1.3 mg/l.

Figura 2. A) Evolución radiológica favorable a las ocho semanas del segundo recambio de vástago. B) Imagen radiológica de la segunda rotura del vástago de recambio en la unión cono-diáfisis. C) Fotografía del vástago roto que muestra dos áreas bien definidas.

El aspecto macroscópico de la superficie de rotura de la prótesis mostraba dos áreas claramente diferenciadas, con una zona de transición entre ellas; había un área que ocupaba los dos tercios externos de la circunferencia del vástago que no mostraba alteraciones evidentes, pero que mediante hendiduras se comunicaba con otra área más excavada e irregular situada en el tercio interno del vástago (*Figura 2C*). El examen metalúrgico del componente femoral fallido realizado por el Instituto de Investigación de Materiales de la Universidad de Sheffield concluyó que la composición y las propiedades mecánicas estaban dentro de la normalidad de acuerdo con las normas de fabricación.

Aunque el fallo mecánico del vástago en la unión del cono con la diáfisis sea multifactorial, un factor clave ha sido el aumento del *offset* de la cadera, que ha producido un incremento de las cargas en una zona de transición del vástago al inicio de la diáfisis. Dicha zona, debido al propio diseño protésico, posiblemente tenga una menor resistencia a la fatiga, como ya ha sido comentado. Otras causas secundarias que también han podido contribuir a la sobresolicitación de la cadera derecha han sido la presencia de una coxartrosis contralateral, el sobrepeso y la insuficiencia glútea ocasionada por las múltiples cirugías previas.

Se sustituyó el vástago roto por otro de igual diámetro, pero mayor tamaño (300 mm). Además, se bloqueó distalmente el vástago con tres tornillos para aumentar la estabilidad a las rotaciones debido a la proximidad de la nueva ventana ósea a la punta del vástago. También se realizó un sobrefresado de 2 mm de la porción diafisaria para retrasar la integración distal del vástago antes de que hubiese integración proximal del mismo. El cuerpo metafisario fue extendido A, igual que el del implante retirado; asimismo, se añadió aloinjerto de banco en el área metafisaria para favorecer el anclaje proximal. La paciente estuvo en descarga durante ocho semanas; consiguió deambular sin dolor y sin el uso de bastones en los meses posteriores a la cirugía.

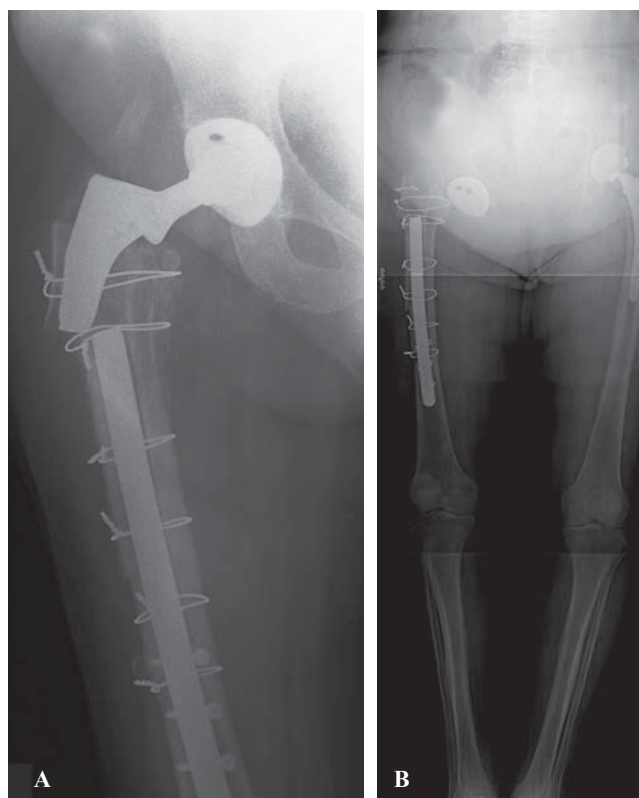
A los ocho meses de la tercera cirugía de recambio, la mujer reingresó de urgencia refiriendo una clínica similar a los dos últimos ingresos. El nuevo estudio radiológico evidenció una nueva rotura protésica en el mismo lugar que el recambio anterior, coincidiendo con la unión metafisodiafisaria del fémur (*Figura 3A*).

Figura 3. A) Rx. de la tercera rotura del vástago de recambio en la unión cono-diáfisis. B) Telemetría de EEII. Se ha extraído el cuerpo proximal del vástago roto y colocado un alza de 4 cm en la extremidad inferior derecha.

Ante el último fracaso protésico, se decidió realizar una mínima cirugía para aliviar el dolor tras haber considerado la edad de la paciente (80 años), la vida sedentaria que llevaba y las enfermedades médicas que presentaba. Se dejó la cadera derecha en un Girdlestone, realizándose únicamente una pequeña incisión cutánea para la extracción del cuerpo proximal de la prótesis que no se encontraba integrado,

dejando su porción diafisaria *in situ* anclada en el canal medular. La mujer realizó descarga durante ocho semanas tras la cirugía. Actualmente, es capaz de deambular ayudada de bastones con un alza de 4 cm en la extremidad inferior derecha, sin presentar dolor, lo que le permite realizar las actividades de la vida diaria (Figura 3B).
