El intemperismo de calizas en monumentos prehispánicos mayas. El caso de la cornisa del edificio 5N2, Río Bec

Luisa Straulino Mainou^{1,*}

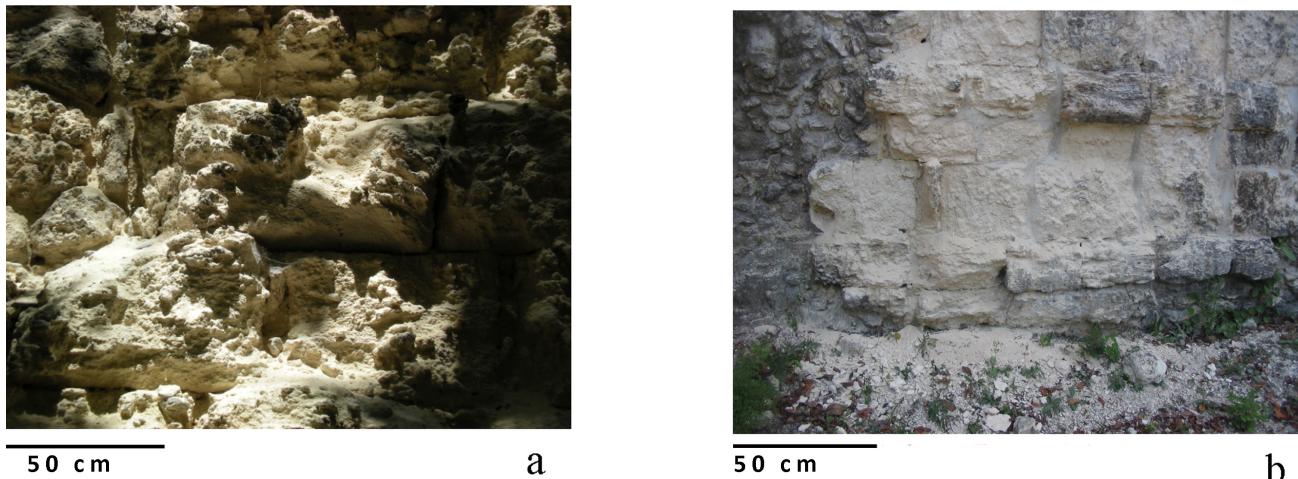
Las calizas de esta zona arqueológica presentan un severo deterioro (Michelet *et al.*, 2007, 2008 y 2009) y diversas fuentes de información indican que la problemática de disgregación de la roca (Figura 2a y 2b) se extiende a las zonas arqueológicas aledañas que forman parte de la región estilística conocida como Río Bec. Se ha reportado esta grave problemática en informes e investigaciones de algunas zonas arqueológicas aledañas a la región, situadas en el sur de Campeche y Quintana Roo, tales como Chicanná, Kohunlich y Dzibanche, (García-Solís y Valencia-Pulido, 1996, 1997; García-Vierna *et al.*, 1997; Anrubio-Vega, 1998). De hecho, dichos sitios arqueológicos han servido como casos de estudio para investigaciones en materia de conservación arqueológica que se han enfocado al problema de deterioro de la caliza y sus posibles soluciones.

Figura 2. Estado de conservación común de las rocas en edificios de la región Río Bec. a) Fachada norte del Edificio 6N2, zona arqueológica de Río Bec, 2009. b) Fachada oeste del edificio 6N2.

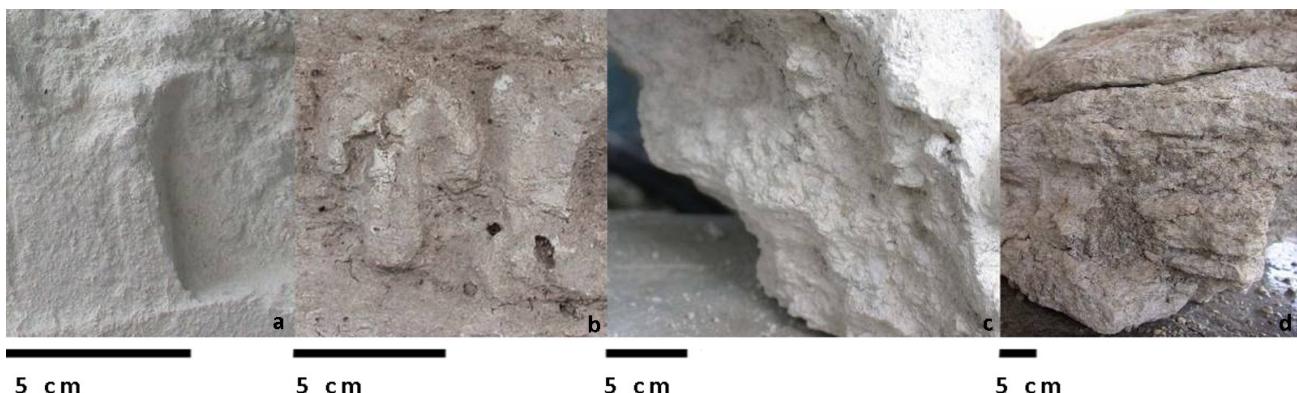
Las calizas con las que se realizaron las piezas de la cornisa, presentan tipos distintos de deterioro, por ello se infiere que hay distintos tipos de caliza que se clasificaron en tres tipos de roca distintos según su estado de disgregación (Figura 5):

- No disgregada: Piedra dura, de color blanco grisáceo con una ligera tonalidad morada. Este tipo de roca presenta grades huecos en su superficie (*microkarst*) pero es muy dura. En general no presenta disgregación considerable del material.
- Disgregada: Piedra de color blanco brillante. Generalmente presenta pulverulencia en la mayoría de sus caras; se deshace en un polvo muy fino con textura de *sascab*.
- Muy disgregada: Piedra blanca rosácea-amarillenta. Este tipo de piedra presenta el mayor grado de deterioro en el contexto de enterramiento de Río Bec. Muestra una capa de material muy deteriorado y sin cementación al sustrato original que incluso es de color distinto cuando está húmedo. Existe una subdivisión dentro de la categoría:

- Rocas que se disgregan en forma de estratos bien definidos
- Rocas que se descomponen en forma de nódulos, parecido a la desintegración granular de algunas rocas.

La fragmentación de las rocas se debe a la presencia de raíces entre fragmentos causando un polvillo grisáceo y cristalino; inclusiones de pedernal de algunos centímetros cuadrados en la estructura de la caliza, causando que ésta tienda a romperse. El pedernal es más duro que la caliza y reacciona diferente ante los cambios ambientales, dilatándose y contrayéndose menos que la matriz de carbonatos de calcio. Es por ello que en las zonas aledañas al pedernal se comienzan a formar microfisuras que serán un punto inestable dentro de la estructura, por lo que se desprenderán fácilmente.

Figura 5. a) En la primera imagen se observa la piedra blanca que se deteriora en forma de polvo. b) En la segunda se ve la piedra más dura que ha perdido todo el estuco. c) En la tercera se puede ver el deterioro en forma de nódulos y en la cuarta, d) el deterioro en forma de estratos.

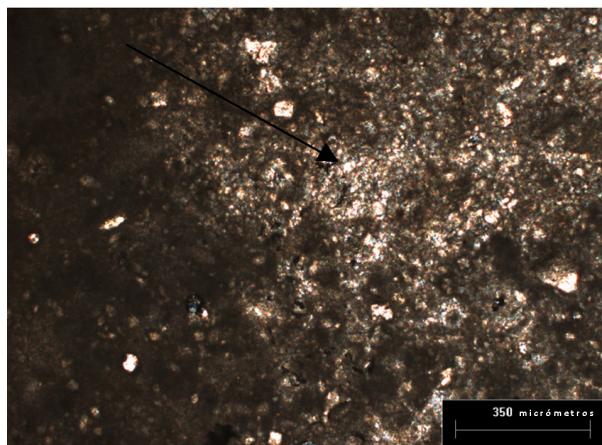
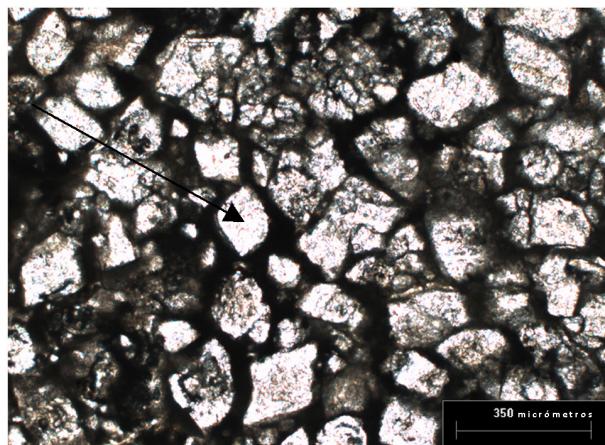
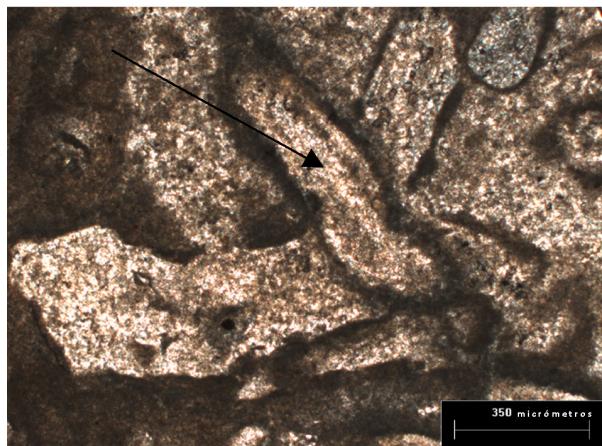
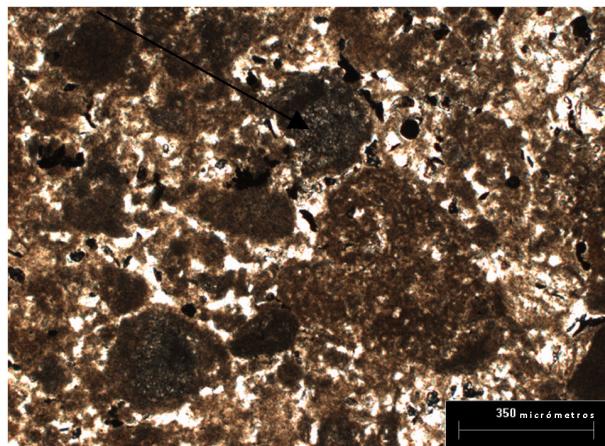
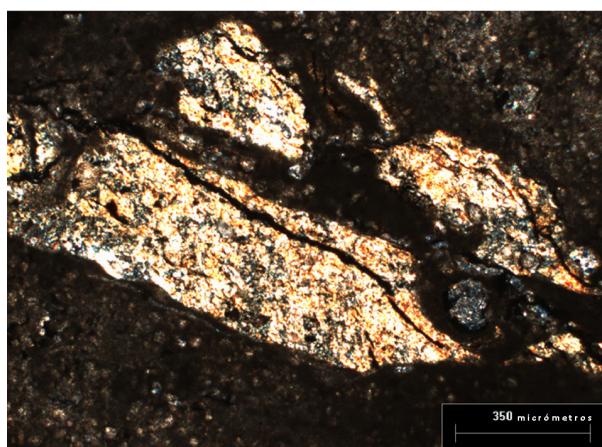
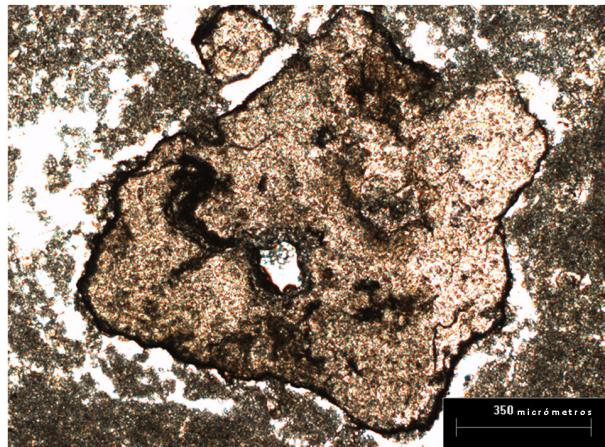
Las rocas utilizadas para la fabricación de la cornisa son calizas sumamente puras aunque de composición heterogénea. En general presentan una matriz micrítica (Figura 6a) con oolitos (Figura 6d), estructuras fluidales (Figura 6c), turbiditas, estructuras algáceas, etc. Se pueden encontrar zonas con esparita (Figura 6a) en áreas muy localizadas que fueron formadas por procesos diagenéticos de recristalización. Además se pueden encontrar minerales autógenos como pedernal (Figura 6f), cuarzo y halita. Así mismo, se pueden encontrar elementos alogénicos como arcillas (Figura 6e) que por sus altos colores de interferencia parecen ser del tipo esmectita. Por otro lado, se encontró que una de las rocas analizadas tenía una estructura cristalina bien desarrollada, con cristales grandes romboidales, cuya forma es típica de la dolomita (Figura 6b).

Figura 6. a) Micrita con formación de esparita. N+ (4x). b) Cristales con estructura bien desarrollada. N+ (4x).c) Estructuras fluidales. Ppl (4x). d) Oolitos. Ppl (4x). e) Arcillas. N+ (4x). f) Pedernal. Ppl (4x).

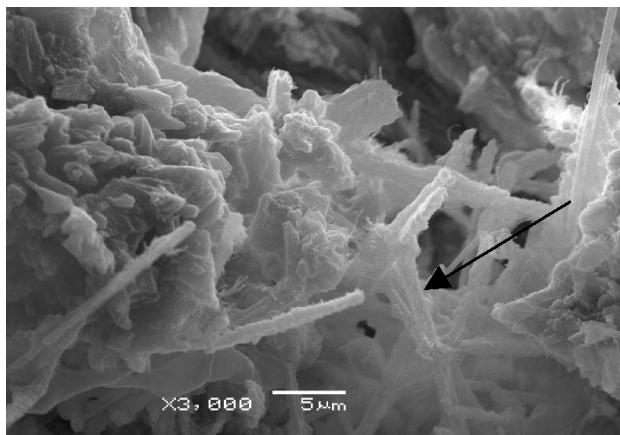
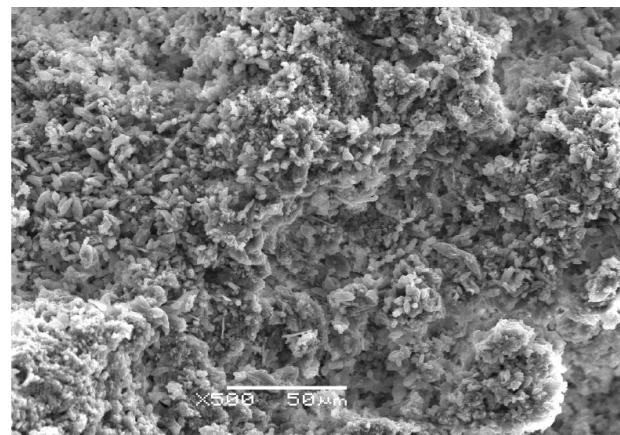
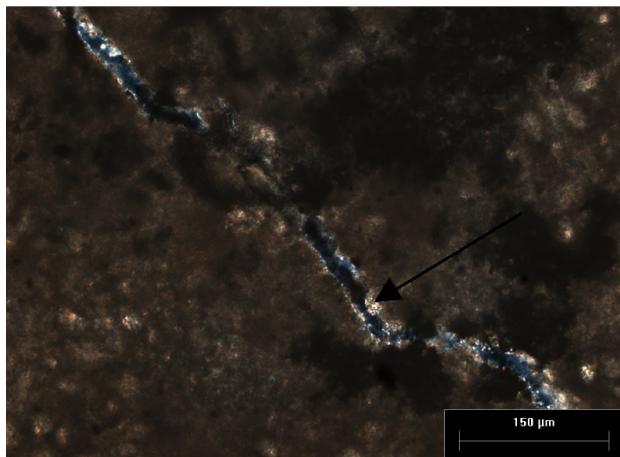
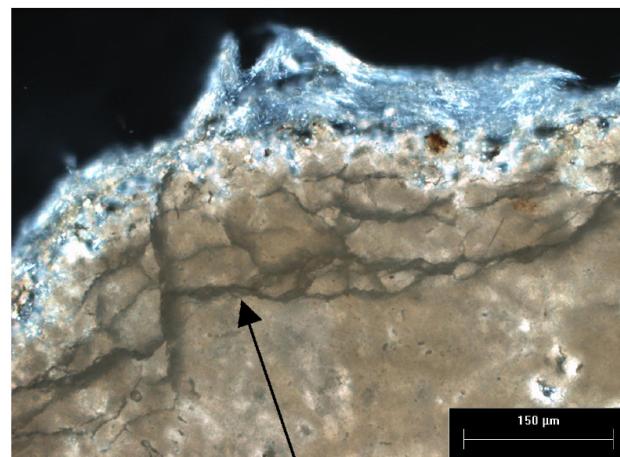
otros componentes de la roca, generando efectos observables tanto microscópicamente como macroscópicamente. Los que se hallaron con mayor frecuencia fueron la falta de cementación entre granos individuales de micrita (Figura 7b) y la formación de carbonatos secundarios en forma de aguja (Figura 7a) (cristales aciculares).

La superficie de las rocas intemperizadas, se encuentra pulverulenta ya que tiene granos de micrita poco cementados al núcleo de la roca. El grado de cementación es inversamente proporcional al grado de disgregación de la roca. Además se observaron varios tipos de fisuras: unas paralelas a la superficie de la roca, en tanto que otras siguen planos de debilidad. Algunas de ellas presentan carbonatos secundarios rellenando parte del espacio vacío y formando puentes entre las dos caras de las fisuras (Figura 7c y d).

En algunos casos estas fisuras o fracturas pudieron ser causadas por la presencia de algunas de las impurezas presentes en las rocas, las cuales se comportan diferencialmente del carbonato de calcio. Las arcillas del tipo esmectita, si se hidratan aumentan su volumen,

propiciando zonas de debilidad en la matriz de calcita circundante por la presión ejercida. Así mismo, los fragmentos grandes de pedernal tienen un comportamiento diferencial en comparación a la calcita, además siendo un material con más dureza puede provocar fracturas en caso de que se exceda la capacidad de la micrita para soportar presiones.

Figura 7. a) Cristales aciculares de calcita (MEB). b) falta de cohesión de cristales de micrita superficiales (MEB). c) fisura con recristalización de calcita. N+ (10x). d) Fisuras paralelas a la superficie. N+ (10x).

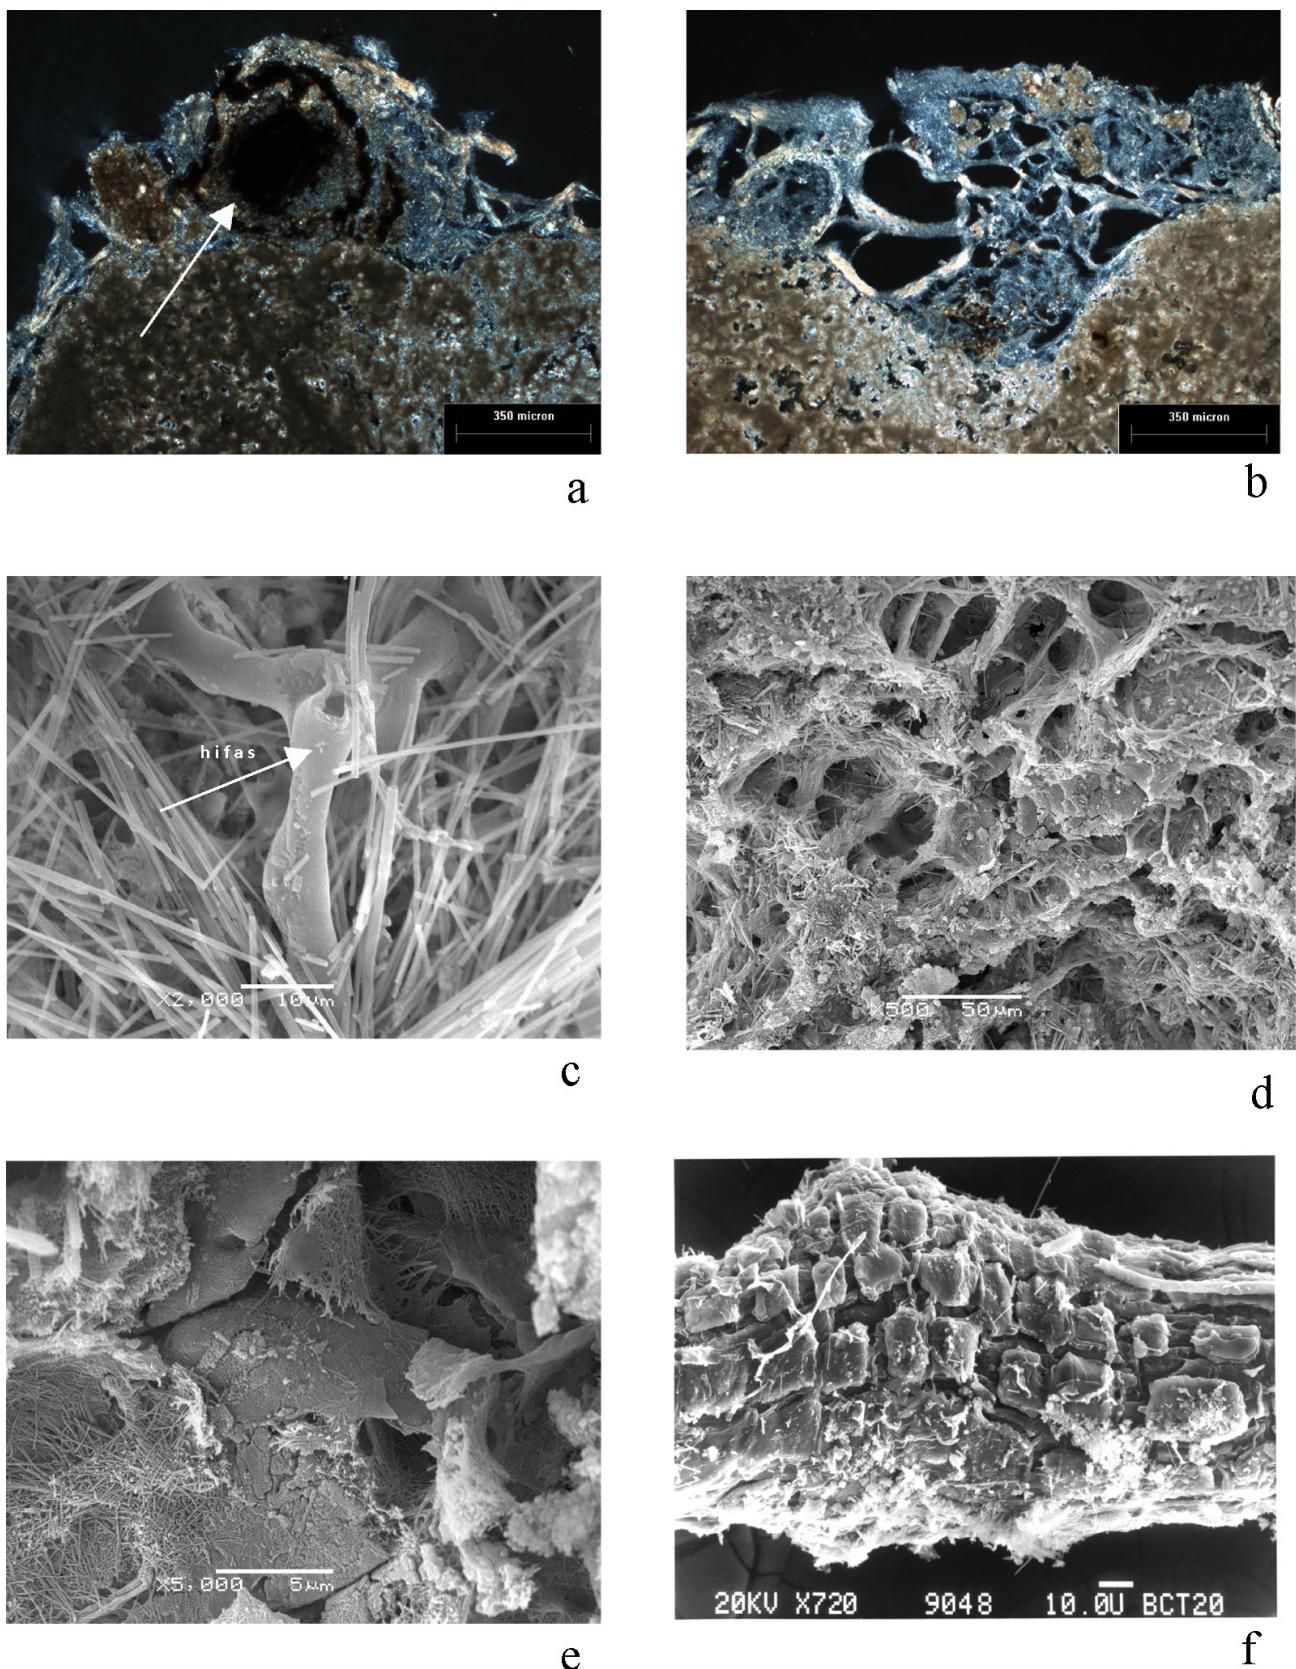
Por otro lado se advirtieron nódulos concéntricos de color marrón cerca de la superficie de las muestras o bandas marrones en la periferia de los poros que con luz reflejada se observaban amarillos, confirmando que había óxidos de hierro en su composición (Figura 8a).

En las láminas delgadas, los cristales aciculares, acomodados en forma caprichosa y heterogénea (Figura 8b), se observaron constituyendo la mayor parte de la superficie de las muestras que presentaban un mayor grado de disgregación. También se formaron este tipo de cristales

Figura 8. a) Nódulo concéntrico de Fe en la superficie. N+(4x). b) Cristales aciculares acomodados heterogéneamente en la superficie de la muestra. N+(4x). c) Cristales aciculares en relación con hifas fúngicas, (MEB). d) Patrón en forma de “panal” provocado por la acción de raíces, (MEB). e) Detalle de la composición de las paredes de dicha estructura, (MEB). f) superficie de una raíz encontrada en las muestras, (MEB).

en la mayoría de los poros de las rocas, en entramados heterogéneos y con poca cohesión entre sí. Con microscopía electrónica de barrido se advirtió que estos cristales no presentaban un orden específico y que están relacionados con hifas fúngicas (Figura 8c).

Además los canales formados por microraicillas presentaron una micromorfología particular: cada canal está formado por diversas celdas (tipo panal) que parecen copiar en un negativo la superficie de las raíces que les dieron origen (Figura 8f). Cada celda está formada por cristales aciculares de distintos tamaños entramados finamente (Figura 8d y 8e).

Los rasgos de intemperismo como los nódulos concéntricos y halos de hierro alrededor de poros fueron provocados por la óxido-reducción de óxidos férricos, lo que denota un ambiente de gleización en dónde las rocas estuvieron en ambientes anóxicos seguidos por ambientes con oxígeno. Esto se puede deber a la saturación del suelo por la abundante precipitación y la consecuente rápida evaporación en la época de secas.
