# COMENTARIOS RELATIVOS AL TIPO DE FALLA EN LOS MUROS DE CONCRETO DE EDIFICIOS CHILENOS EN EL SISMO DEL 27 DE FEBRERO DE 2010

Ángel San Bartolomé, Daniel Quiun y Wilson Silva<sup>1</sup>

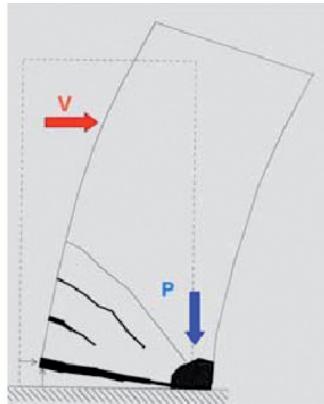
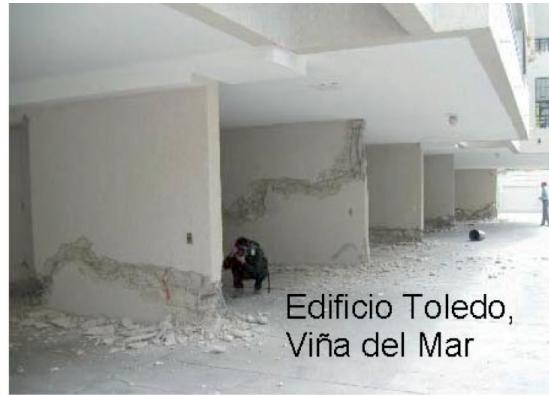
Este tipo de falla se presenta cuando la capacidad de resistencia a la fuerza cortante (proporcionada por el refuerzo horizontal y el concreto) supera a la de flexión (generada por el refuerzo vertical y la carga axial). Esta falla se caracteriza por el balanceo del muro en torno a sus extremos, transmitiéndose gran parte de la carga vertical ( $P$ , en la Fig. 3) por el extremo comprimido, lo que puede originar la trituración del concreto con el subsiguiente pandeo del refuerzo vertical, en caso de que no exista confinamiento en los extremos (caso muy común en los edificios chilenos, Fig.4). Aunado a esto, experimentalmente se ha observado (Ref. 8) que una vez formada la grieta de tracción por flexión en el borde del muro, el refuerzo vertical al trabajar en tracción o compresión, trata de expulsar al concreto. Estas continuas aberturas y cierres de las grietas, son las causantes de la trituración del concreto en el borde carente de confinamiento.

**Fig. 3.** Falla por flexión.

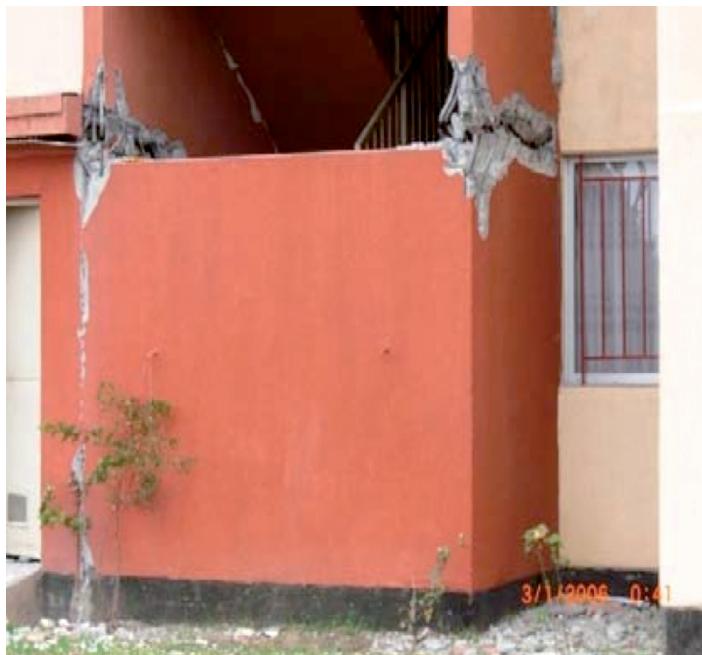
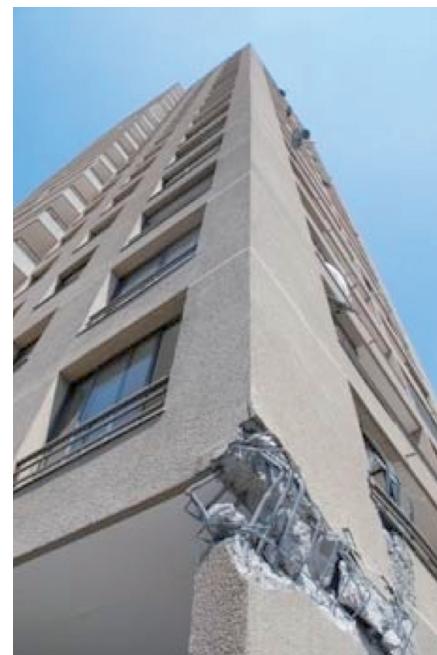
Cabe indicar que sólo los bordes libres (sin muros transversales) necesitan ser confinados con estribos a corto espaciamiento, puesto que en el extremo con muros transversales largos, el área flexocomprimida se incrementa notoriamente, aparte que los muros transversales proporcionan confinamiento al muro en análisis (Fig. 5). Asimismo, el refuerzo vertical existente en los muros transversales y la carga de gravedad que baja por esos muros, incrementan notoriamente la capacidad resistente a flexión del muro en análisis y tratan de evitar que se desarrollen las grietas de tracción por flexión en esa unión entre muros. En la Fig. 5, no puede afirmarse que la falla haya sido netamente por flexión; si esto hubiese sido así, los giros por flexión en el muro hubieran sido importantes y habrían generado la formación de una rótula plástica en la viga que arriba coplanarmente al muro; asimismo, se hubiesen presentado otras fisuras de tracción por flexión en el muro y la falla hubiera quedado concentrada principalmente en su base. Como lo indicado no ocurrió, se piensa que la falla del muro se debió a una acción combinada de flexión y fuerza cortante, agravada por la carga vertical concentrada que transmiten las vigas en el extremo libre superior del muro.

**Fig. 4.** Ausencia de confinamientos en los extremos del muro.

El código chileno del 2008 (Ref. 11), corresponde al reglamento del ACI del año 2005 (Ref.10) con pequeñas variantes que no alteran en lo absoluto al diseño sísmico de los muros de concreto armado (sección 5.1), mencionándose inclusive en el ítem 21.7.6 a los elementos de borde en los muros, por lo que los edificios chilenos diseñados bajo esta Norma, en teoría, no deberían haber tenido problemas en cuanto a los confinamientos de los extremos. Sin embargo, este problema se presentó (figuras 4 y 5) en edificios relativamente nuevos.

Por su parte, los bordes libres de los muros (sin muros transversales largos) deben confinarse con estribos cerrados a corto espaciamiento, para evitar la trituración del concreto con el consecuente pandeo de las barras verticales. Se sugiere realizar este confinamiento cuando el esfuerzo de compresión en el borde libre, generado por la acción simultánea del momento flector y la carga axial, exceda de  $0.3f'_c$  (Ref.8), donde  $f'_c$  es la resistencia a compresión del concreto.

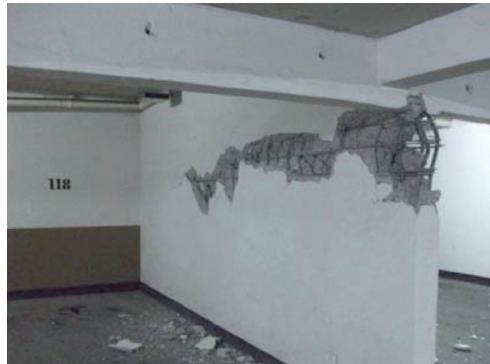
**Fig. 5.** Efecto de muros transversales. Edificio Sol Oriente, Santiago. Nótese que la falla se concentra principalmente en el borde libre.

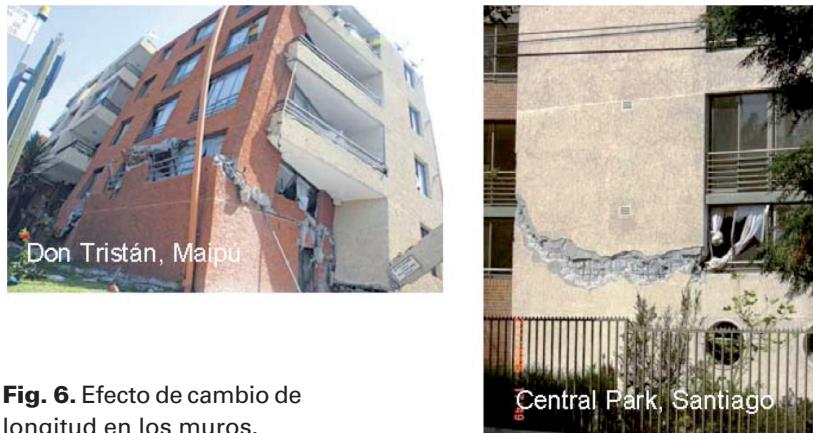
Conviene señalar que la falla por flexión trata de concentrarse en la zona más débil del muro, por ejemplo, donde hay una reducción significativa de su longitud (Fig. 6), evidentemente porque la capacidad resistente a flexión en la zona más larga del muro es mayor que la existente en la zona de menor longitud.

**Fig. 6.** Efecto de cambio de longitud en los muros.

Pudieron notarse fallas en aquellos muros que cambiaron de longitud, localizadas en la zona de menor longitud. En la Fig. 6 se muestran casos donde la longitud del muro se reduce en los pisos superiores; sin embargo, Blanco (Ref. 5), observó también situaciones donde la reducción de la longitud se dio en los pisos inferiores, especialmente en los muros de sótanos (Fig. 19), por lo que es conveniente que los muros presenten una longitud continua a lo largo de su altura.

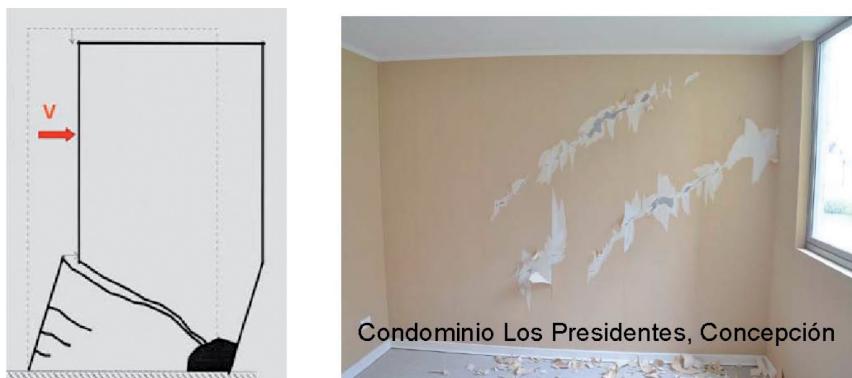
La falla por corte se produce en los muros de concreto armado cuando su capacidad resistente a fuerza cortante es inferior a la de flexión. Esta falla se caracteriza por la presencia de grietas diagonales (Fig. 7); al igual que en una falla por flexión, los talones del muro pueden triturarse con el subsiguiente pandeo del refuerzo vertical, si es que el extremo carece de estribos de confinamiento (Fig. 8).

**Fig. 7.** Falla por corte.

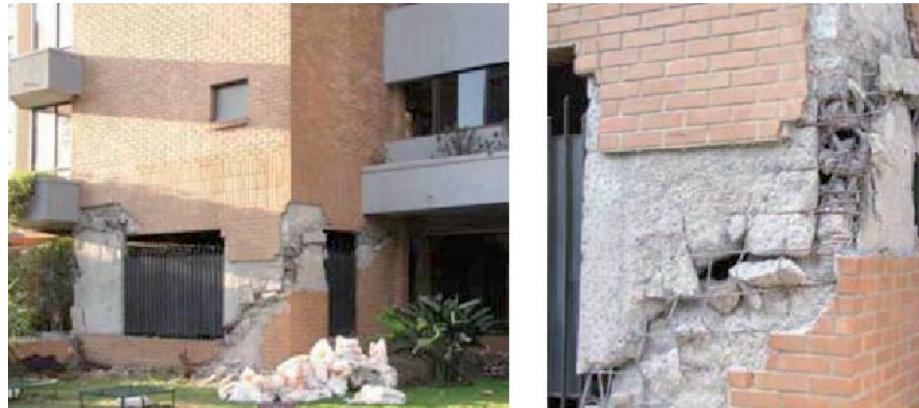
**Fig. 8.** Falla por corte en un edificio en Viña del Mar, con trituración de los extremos y pandeo del refuerzo vertical no confinado.

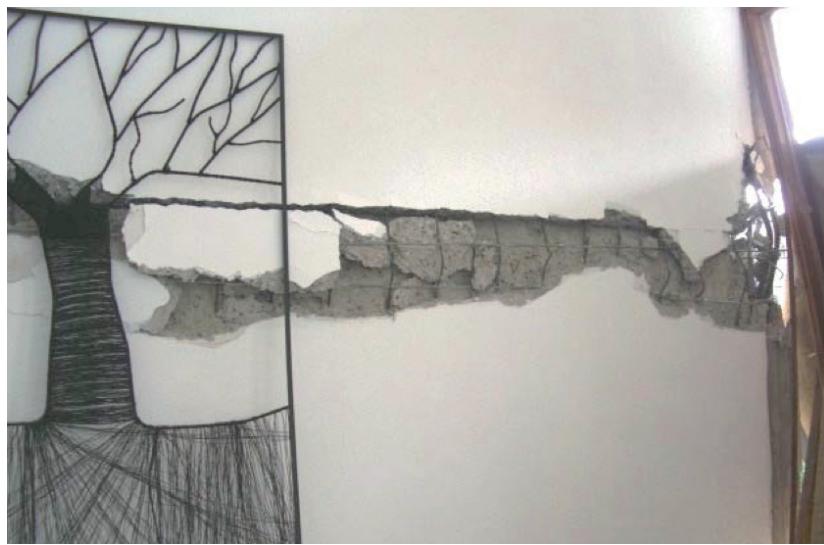
Por lo general, este tipo de falla es una derivación de la falla por flexión, producida al conectarse las dos grietas formadas por flexión en ambos extremos del muro (Fig. 6. Edificio Central Park). Esta falla se produce generalmente en las juntas de construcción del muro (Fig. 9); se agrava cuando existe segregación del concreto, cuando las juntas son lisas o cuando los traslapos del refuerzo vertical son realizados en la misma sección transversal (Fig. 10). También, cuando se diseña al refuerzo vertical sólo por flexión, sin considerar que en simultáneo actúa la fuerza cortante, adoptando sus valores máximos al mismo instante durante el sismo (Ref. 7).

**Fig. 9.** Falla por deslizamiento en la junta de construcción. Edificio Obispo Salas, Concepción.

Un estudio experimental realizado por San Bartolomé *et. al.* (Ref. 7) para controlar la falla por deslizamiento, indicó la necesidad de adicionar al refuerzo vertical requerido por flexión, espigas en las juntas de construcción, diseñadas para absorber la fuerza cortante asociada al mecanismo de falla por flexión, considerando que el momento flector y la fuerza cortante actúan en simultáneo, alcanzando sus valores máximos al mismo instante. Esta propuesta es diferente a lo especificado por la Norma E.060 peruana (Ref. 9), donde se reutiliza a las barras verticales requeridas por flexión para soportar el corte-cizalle. La aplicación de esta propuesta en los edificios chilenos, habría controlado la falla horizontal por esfuerzo cortante en su zona central superior.

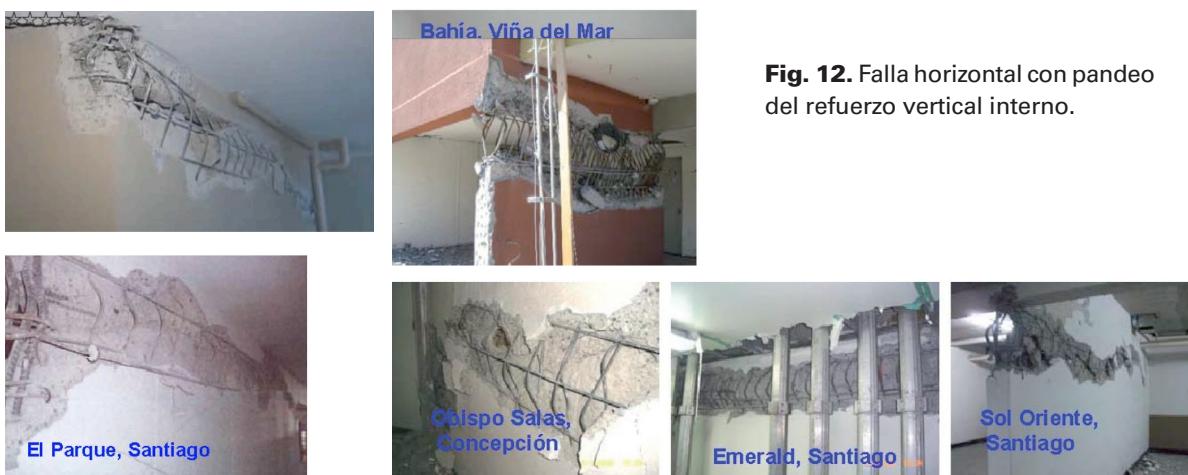
En varios edificios se observó una forma de falla horizontal localizada predominantemente en la parte superior del muro, padeándose el refuerzo vertical interno (Fig. 12). Esta forma de falla fue observada por primera vez por los autores de este trabajo, por lo que fue consultada a diversos especialistas peruanos en estructuras, sin que se llegara a ningún consenso; de ahí que aquí presentemos una explicación.

**Fig. 12.** Falla horizontal con padeo del refuerzo vertical interno.

En la Fig. 12 se observa que el mayor daño quedó concentrado en los extremos del muro; evidentemente fue causado por la compresión que originó el momento flector y la carga de gravedad; sin embargo, esto no explica la falla horizontal en la zona central del muro que abarcó prácticamente la totalidad de su longitud (Fig.13-derecha).

En el intervalo elástico en una sección rectangular sujeta a la fuerza cortante, la distribución del esfuerzo cortante es de forma parabólica, con un valor máximo en la parte central del muro y nulo en los extremos. Se piensa que estos esfuerzos cortantes son los que produjeron el agrietamiento horizontal, especialmente en una zona débil del muro donde existía una junta de construcción entre las vigas o losa del techo con el muro. Una vez formada esta grieta, se cree que la losa de techo en su movimiento en la dirección transversal al plano del muro en análisis, hizo que la carga de gravedad quedara concentrada en el borde longitudinal del plano de falla, generando la trituración del concreto en esos bordes (en forma de reloj de arena), con el consecuente pandeo del refuerzo vertical interno ante la ausencia de ganchos (Fig. 16) que conectaran a la doble malla de refuerzo del muro. Adicionalmente, pudo observarse que la falla horizontal en análisis se presentó en varios edificios en los muros del sótano. Esto podría explicarse porque la restricción que impone el suelo a que las losas de los techos de los sótanos se desplacen lateralmente, incrementa sustancialmente la fuerza cortante (V1, en la Fig. 14) en los muros del sótano, lo que refuerza la hipótesis de que la falla horizontal se debió a la acción de la fuerza cortante.

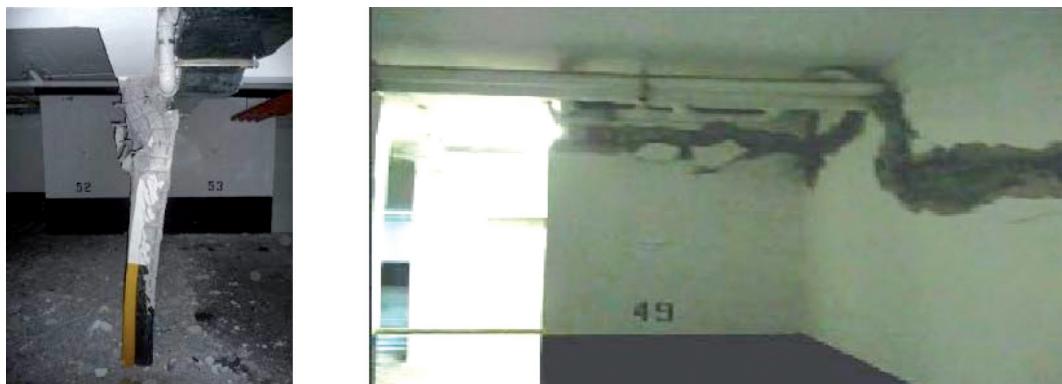
Algunos especialistas indicaron que se trató de una falla por flexión y que el balanceo del muro en torno al plano de falla fue el que produjo el pandeo del refuerzo vertical interno. Por su parte, otros especialistas señalaron que el balanceo que produjo el momento flector fue mínimo, por tanto, el pandeo del refuerzo vertical interno se produjo por la excesiva carga de gravedad. Sin embargo, los autores del presente trabajo consideran que esta falla fue debida a la combinación simultánea de la flexión, la fuerza cortante y la carga de gravedad, a lo que se sumó el desplazamiento lateral que impuso la losa de techo en la dirección transversal al muro, que dio lugar a una falla tipo reloj de arena (Fig.11), que incluso pudo originar el pandeo de todo el muro (Fig.13-izquierda) por efecto P-Δ.

**Fig. 13.** Edificio Emerald, Santiago. Pandeo de uno de los muros (imagen izquierda) y falla horizontal en el extremo superior (imagen derecha).

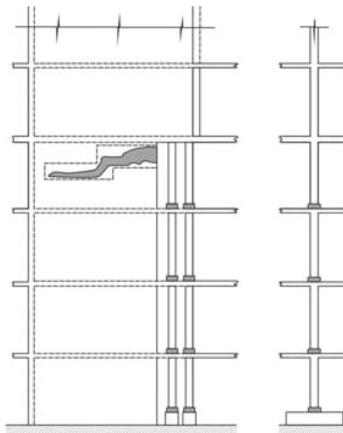
**Fig. 19.** Reducción de la longitud del muro en los pisos bajos (Ref. 5).

Fig. 19. Elevación de un muro típico con menor sección en el sótano. Esta vista muestra la ubicación y forma del agrietamiento (falla) y el apuntalamiento realizado luego del sismo. Imagen: Cortesía K. Luthers.

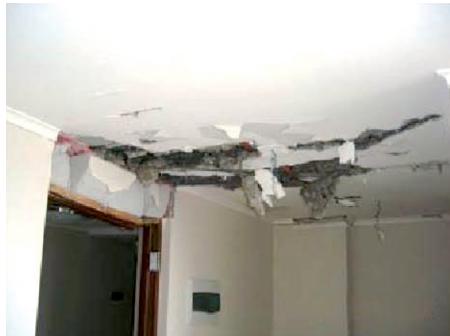
A pesar de estar fuera del contexto de este artículo, es importante señalar que los giros por flexión y los desplazamientos verticales en los extremos de los muros, dañaron considerablemente a las losas de techo hechas de concreto armado, cuando ellas conectaban a los muros en su plano (elementos de acople o dinteles. Fig. 20). Esto se debe a que en los elementos de acople, un sismo origina fuerzas cortantes y momentos flectores que no son considerados en el diseño de la losa, al suponer que los muros actúan en voladizo, por lo que se recomienda emplear vigas de acople peraltadas, capaces de absorber las acciones mencionadas (Fig. 21).

**Fig. 20.** Edificio Obispo Salas.

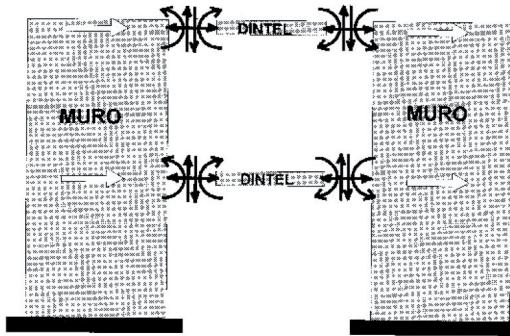
**Fig. 21.** Fuerzas internas en la Concepción. Daños en la losa vigas de acople. El dintel es decorativo.
