# Deterioro por corrosión atmosférica de componentes electrónicos de equipo telefónico

Cerrud-Sánchez S.M. †, Jacobo-Armendáriz V.H., Ortiz-Prado A. y Schouwenaars R.

Departamento de Ingeniería Mecánica, Facultad de Ingeniería, UNAM

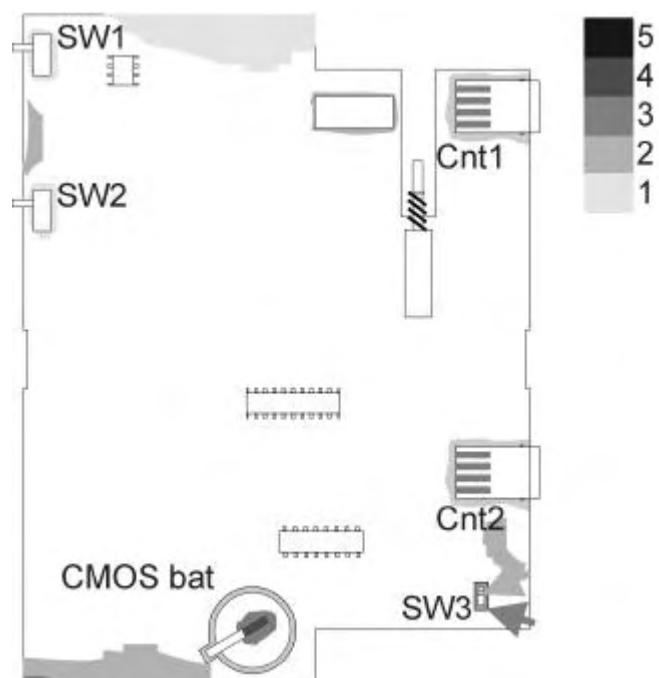
1. Depósito ligero de solución o de sales sin evidencia de corrosión.
2. Depósito importante de solución o de sales sin evidencia de corrosión.
3. Leve evidencia de corrosión.
4. Presencia de productos de corrosión, abundantes picaduras, presencia indiscutible de fenómenos corrosivos.
5. Daños importantes debidos a la corrosión, la integridad de los elementos es afectada en forma notoria.

Figura 4. Mapa de deterioro típico para una tarjeta impresa de un teléfono de uso residencial

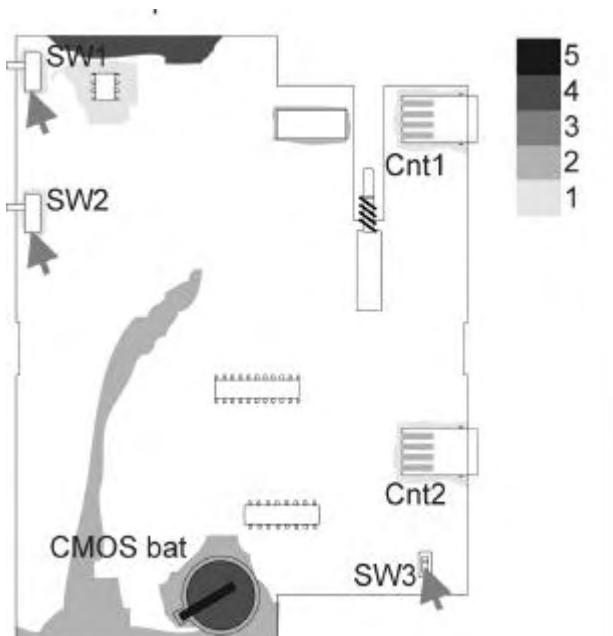
Figura 5. Mapa de tarjeta proveniente de Tampico. SW (interruptores), CMOS bat (batería de la memoria del teléfono) y CNT (contactos de cobre recubiertos con níquel, y con un recubrimiento

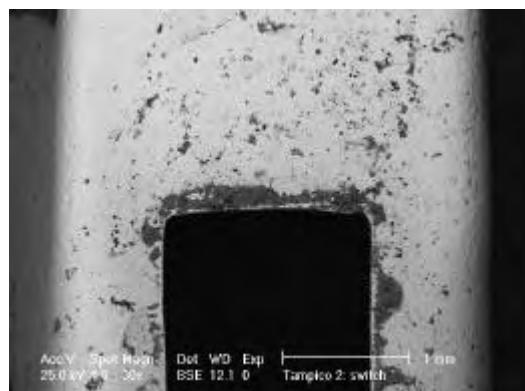
a) En los interruptores (Figura 6) se combinan una celda galvánica con una zona de acumulación de agua. Aquí existe una reducida separación entre la carcasa (acero cromado) y el botón del interruptor. El elec-trolito se acumula fácilmente en el agujero de la carcasa, generando una celda entre el cromo del recubrimiento y el propio acero, dando lugar al deterioro de la caja pero no de las partes interiores del interruptor. La solución propuesta a este inconveniente reside en la eliminación del cromado de la parte, o en su defecto, la sustitución por una pieza de plástico.

Figura 6. Carcaza de interruptor, es evidente la existencia de depósitos provocados cuando el electrolito se acumula en la zona troquelada, dando lugar a la presencia de un par galvánico

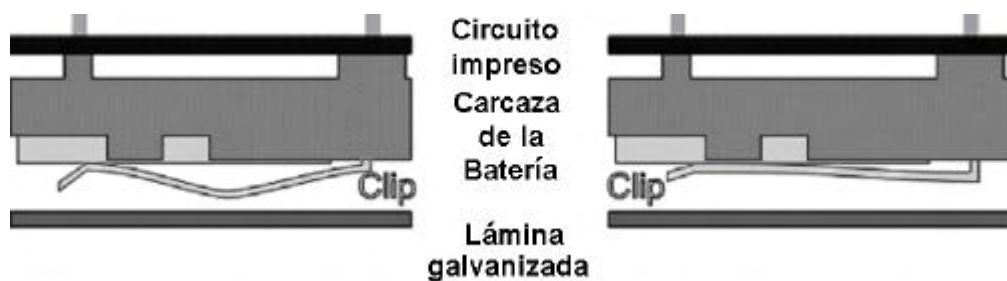
d) Otro inconveniente se presenta en el broche de sujeción de la pila de la memoria. En este caso, se manifiesta deterioro entre éste y la jaula de Faraday del aparato. El problema se debe a la combinación de un diseño desafortunado (en cuanto a la geo-metría) del elemento de sujeción de la pila de la memoria, con la alta humedad relativa característica de la zona (Figura 7). En este caso, la forma

Figura 7. Se puede apreciar el diseño original (a) del sujetador de la batería de memoria del teléfono. La curvatura del clip favorece la presencia de condensado y provoca corrosión galvánica entre el recubrimiento del clip (estaño), y el de la lámina (zinc). Con una modificación (b) en la pieza

del clip (Figura 7a) favorece la presencia de condensado, el cual en combinación con la diferencia de materiales del broche (acero estañado), de la carcasa de la pila (acero inoxidable) y de la jaula de Faraday (acero galvanizado), se traduce en un rápido deterioro de la lámina galvanizada,

así como inconvenientes en la carcasa de la propia batería. Una posible solución del problema se presenta en la figura 7b, en la cual se propone modificar la curvatura del broche para evitar la formación de condensado.

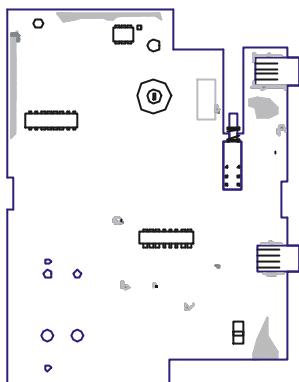
Figura 8. Se muestra la distribución de los depósitos, estrictamente no se evidenció daño. El aparato corresponde a la zona poniente del área metropolitana de la Ciudad de México

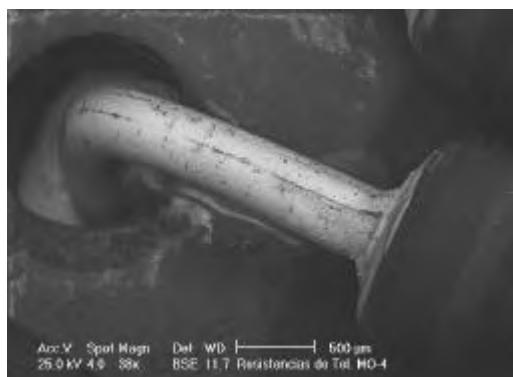
Figura 9. En el conductor de esta resistencia se aprecia que el recubrimiento de estaño se encuentra prácticamente sin deterioro. Los depósitos corresponden a óxidos

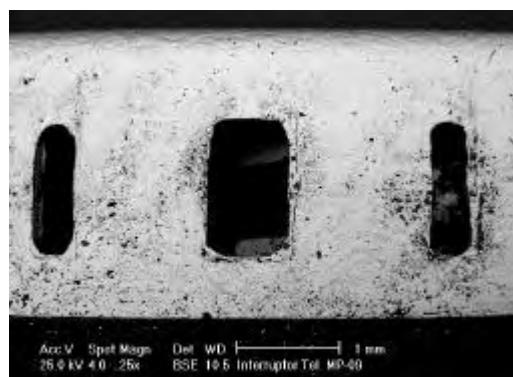
Figura 10. Interruptor. Se trata de una lámina de acero de bajo carbono troquelada y niquelada. La formación de depósitos también en este caso es mínima

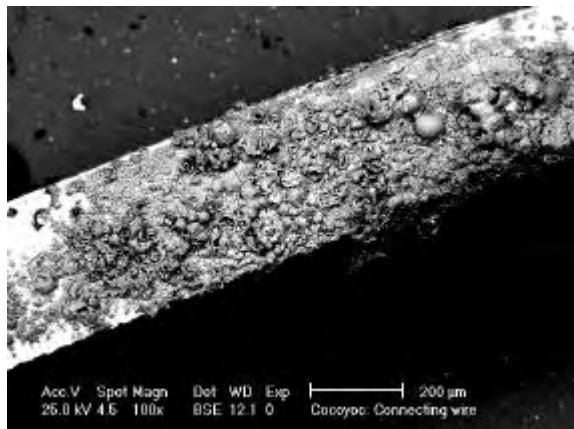
Figura 11. Productos de corrosión en un alambre de cobre recubierto con níquel y con un depósito exterior de oro

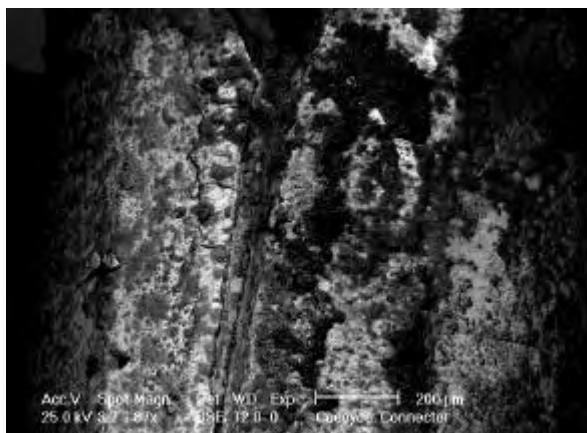
formación de compuestos del sustrato, los cuales fluyen a través de los poros del recubrimiento de oro. Es evidente que también existe la formación de una celda galvánica al entrar en contacto el conector de latón con el

alambre dorado, situación que favorece la corrosión del latón, dando como resultado la presencia de productos de corrosión de cobre y zinc, en los que se manifestó también la existencia de cloro y cantidades menores de

Figura 12. Conector de latón en contacto con un alambre recubierto con oro. En general, la superficie se ve deteriorada por efecto de la corrosión (zonas oscuras). Los productos de corrosión se caracterizan por la presencia de cloro, y en menor proporción azufre

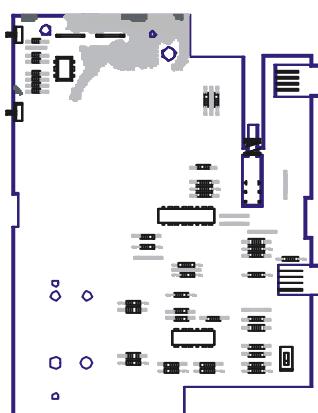
Figura 13. La condensación y el deterioro son más evidentes, en particular, en la zona superior de la tarjeta

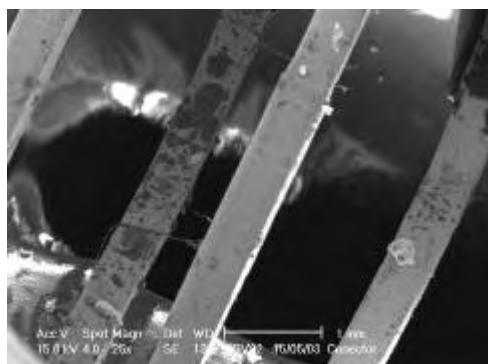
Figura 14. Pines de conexión de cobre recubiertos de oro. Se manifiesta la formación de depósitos

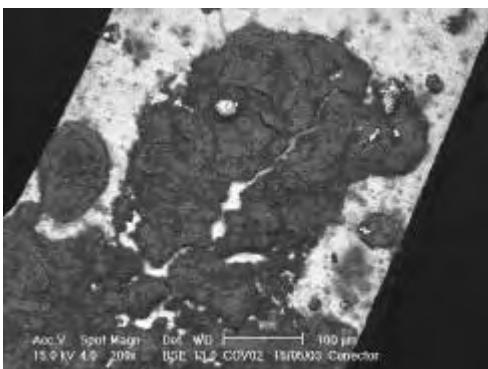
Figura 15. A través de las heterogeneidades del recubrimiento de oro, se lleva a efecto el ataque de la capa intermedia de níquel y del propio cobre del conductor

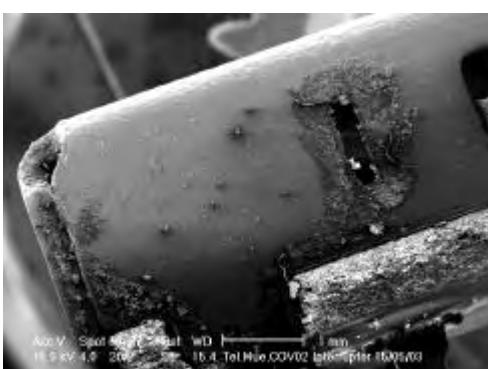
Figura 16. Imagen a bajos aumentos (20x) de la carcasa del interruptor. Se trata de acero de bajo carbono niquelado

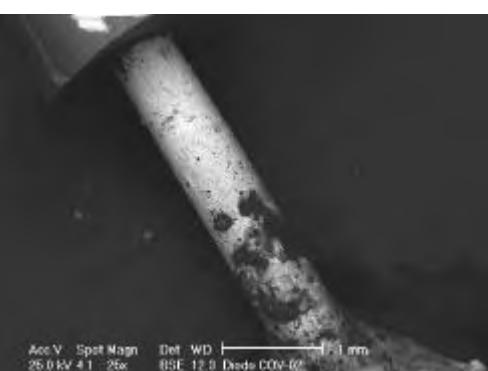
Figura 17. Conector de diodo (25x). Se trata de un alambre de cobre estañado

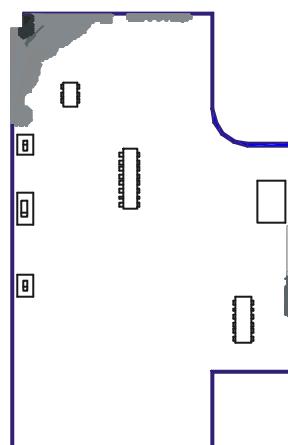
Figura 18. Mapa del deterioro de una tarjeta impresa correspondiente a un aparato instalado en Puerto Vallarta

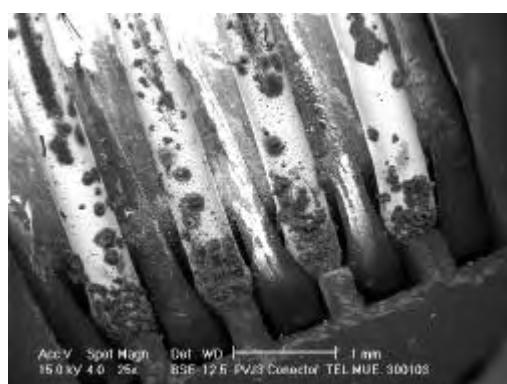
Figura 19. Pines de conexión recubiertos de oro. El deterioro es muy intenso, sobre todo en la zona de ensamble

Para el análisis a detalle, se tomaron muestras de pines de conexión, resistencias e interruptores (Figura 19 a 21). El deterioro en conectores o en pines recubiertos con oro (Figuras 19 y 20) es mayor aún que lo observado en las muestras provenientes de Coatzacoalcos. En particular, el deterioro más severo se encuentra en los recubrimientos de estaño (Figura 21). En todos los casos analizados, con excepción de un conector de oro, y a diferencia de las muestras provenientes de Tampico y Coatzacoalcos, no se encontró evidencia de la participación de azufre en el ataque, identificando fundamentalmente la participación de cloruros.

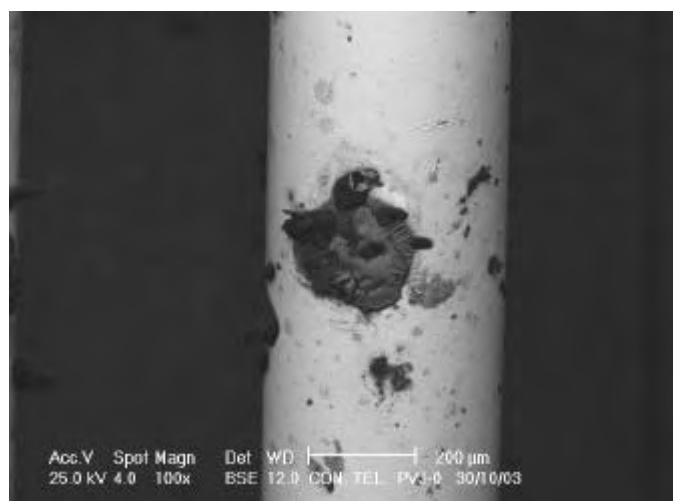
Figura 20. En un aparato telefónico existen diversos pines recubiertos de oro. La calidad del revestimiento no necesariamente es la misma, lo que se confirma a través del grado de deterioro

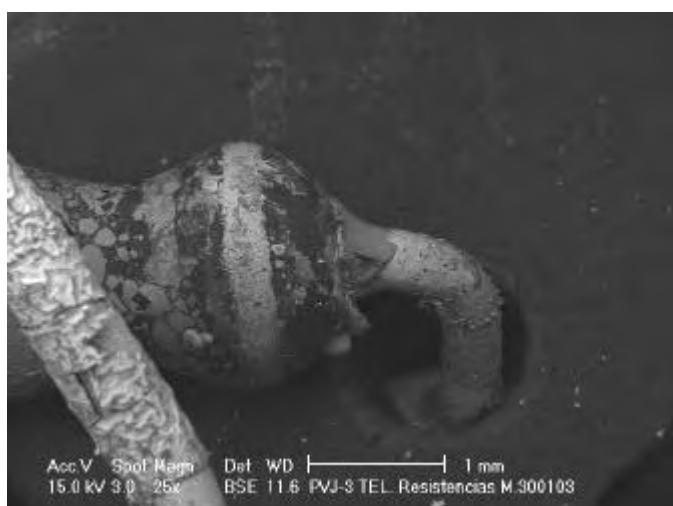
Figura 21. Conector de una resistencia. Se trata de un conductor de cobre recubierto con estaño. Los contaminantes presentes (cloruros) en combinación con una elevada humedad relativa dan como consecuencia un rápido deterioro del recubrimiento y su desprendimiento del conductor

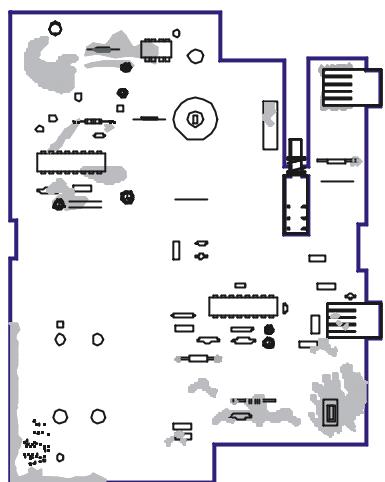
Figura 22. En las tarjetas correspondientes a aparatos que estuvieron en servicio en Cuernavaca, el deterioro fue mínimo. Sin embargo, en algunas de éstas se presentó una gran cantidad de depósitos, cuya apariencia permite considerar que su origen es antropogénico, lo que indica en este caso, que las fuentes de contaminación corresponden a dicho origen. La imagen es de un aparato retirado de

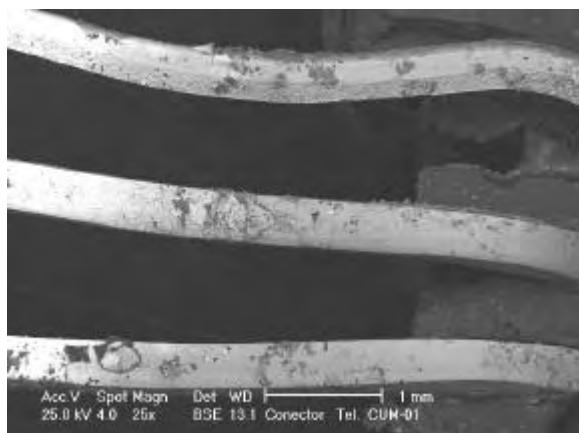
Figura 23. Conector de cobre recubierto de oro. El deterioro del recubrimiento es muy fuerte, existe un notable desprendimiento del mismo

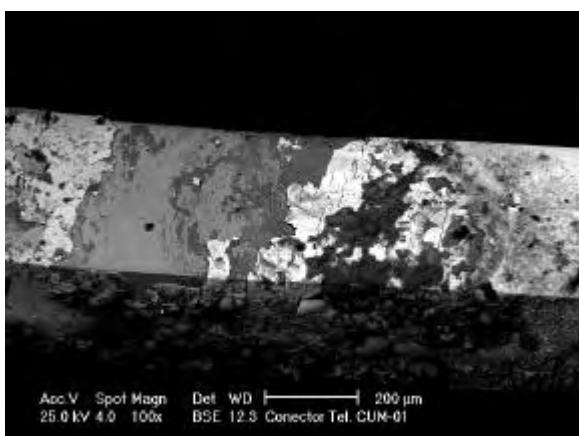
Figura 24. A la vez de desprenderse la película de oro se forman depósitos complejos en los cuales se evidencia

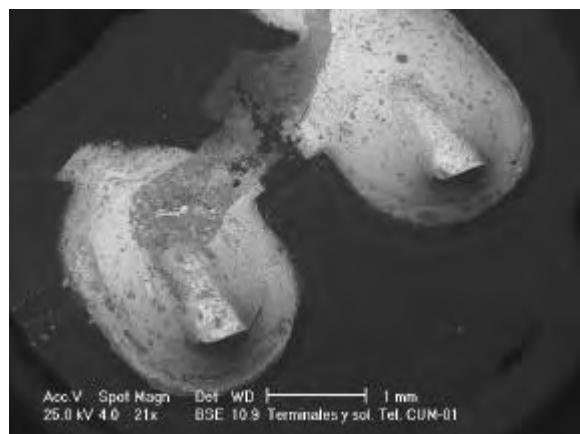
Figura 25. Región correspondiente a la unión de los conectores de las resistencias a las pistas de la tarjeta. Se trata de una soldadura SnPb, resulta evidente la presencia de residuos del fundente
