# El análisis de imágenes como instrumento diagnóstico del estado de conservación: su aplicación a la pintura con soporte lapideo de la Virgen de Analco, Puebla

María del Carmen Casas-Pérez  
Damiano Sarocchi

## La pintura sobre piedra de la Virgen de Analco, Puebla

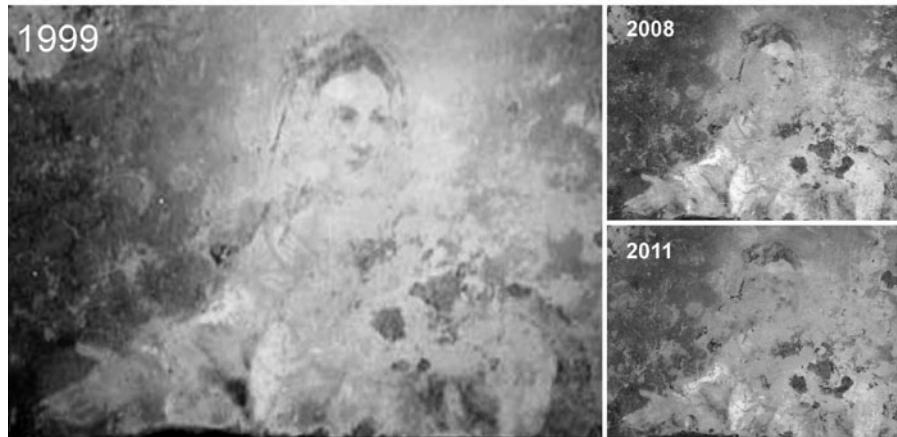
Ya desde el momento del hallazgo (Figura 1) la imagen presentaba faltantes en la capa pictórica causados por abrasión o falta de cohesión del material. Debido a la situación de emergencia de su hallazgo, la pieza se puso en resguardo sin que recibiera un tratamiento de restauración inmediato. A esta condición hay que agregar que, antes del trabajo de Casas-Pérez *et al.* (2010), se desconocían la técnica y los materiales constitutivos de la pintura.

FIGURA 1. Fotografías de la Virgen de Analco. La de la izquierda se tomó poco después del hallazgo, en 1999 (Fuente: Allende-Carreras 2002); las de la derecha se remontan a 2008 y 2011. En la secuencia fotográfica se puede observar el deterioro progresivo de la obra (Fotografía Ma. Carmen Casas-Pérez y Damiano Sarocchi, 2008 y 2011).

Desafortunadamente, la obra, que al momento del hallazgo se encontraba en un estado de conservación relativamente estable (Figura 1), no recibió las atenciones necesarias en oportunidad, por lo que hoy en día muestra un creciente y acelerado deterioro.

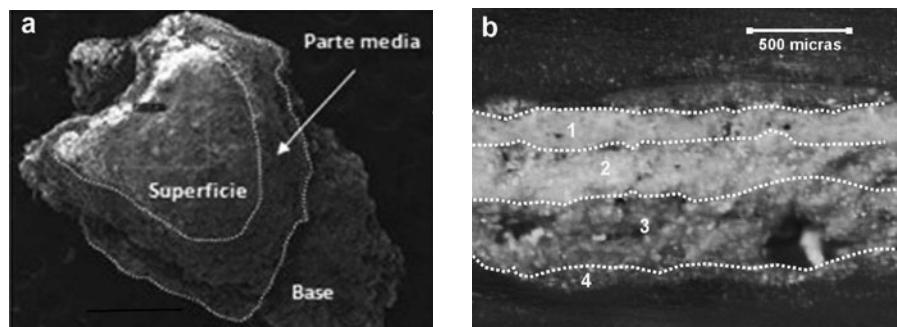
La base lapidea de la imagen es una lava basáltica ( $\text{SiO}_2$  45-53% en peso) con elevado índice de porfiricidad (volumen de cristales >50%) y posee un estado de conservación óptimo. El estrato pictórico (Figura 2), cuyo espesor promedio es de 800  $\mu\text{m}$ , está compuesto por un enjarre de arcilla directamente sobre el soporte lítico (~400  $\mu\text{m}$ ), un enlucido de cal fina con pocos agregados (~300  $\mu\text{m}$ ) y una capa pictórica con características que señalan una técnica al temple (~200  $\mu\text{m}$ ).

FIGURA 2. a) Imagen tomada con el microscopio electrónico de barrido. Se reconocen tres de las capas que constituyen la superficie pictórica (Fuente: Consorzio Interuniversitario per lo Sviluppo dei Sistemi a Grande Interfase (CSGI), 2010). b) Sección lucida que muestra los diferentes estratos de la capa pictórica: color (1), enlucido de cal (2), enjarre de arcilla (3), fragmentos del soporte lapideo (4) (Fotografía Ma. Carmen Casas-Pérez y Damiano Sarocchi, 2011).

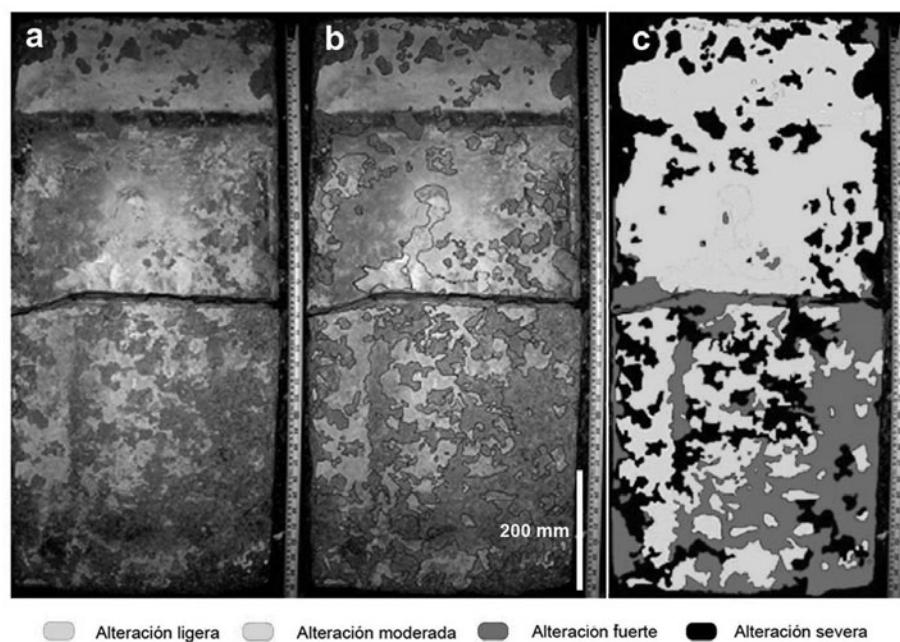
FIGURA 3. a) Imagen original de la obra completa tomada en 2008. b) Imagen con sobreponer de los polígonos de las áreas homogéneas en grado de alteración (AHGA). c) Mapa temático del grado de alteración de la imagen. Los gradientes representan diferentes grados de alteración (GA), a excepción del blanco, que indica el área no analizada debido a que no es parte de la superficie pictórica (Fotografía Ma. Carmen Casas-Pérez y Damiano Sarocchi, 2009).

La laja de piedra basáltica (Figura 3a), con una superficie total de 365 657.1 mm<sup>2</sup>, está dividida en dos partes prácticamente iguales debido a una fractura casi recta, paralela a los lados cortos de la imagen. La parte alta, donde está pintado el busto de la Virgen, tiene una superficie de 180 412.7 mm<sup>2</sup>, y la baja, de 185 244.4 mm<sup>2</sup>. En la Figura 6 se representan de forma sinóptica los porcentajes correspondientes a cada GA en referencia con la parte de la superficie pictórica donde se midieron.

La obra está caracterizada por un estado de degradación en general elevado, el cual consiste en una progresiva pérdida de la capa pictórica y de la preparación por desprendimiento de escamas del soporte y pulverización de los sustratos. La gravedad de estas pérdidas difiere de punto a punto. El estudio cuantitativo realizado permite reconocer que las dos partes de la obra presentan diferentes GA: la alta, que contiene el busto de la Virgen, resulta mejor conservada, con un GA de ligero a moderado sobre 73.9% de la superficie. Sin embargo, en 23.8% de ésta la alteración es tan fuerte que ya no existe capa pictórica ni preparación, y ha aflorado la base lapidea. En la parte baja de la imagen, la capa pictórica se encuentra solamente en 34.2% de la superficie, pero la preparación está expuesta y presente todavía en 36.8%. La superficie donde aflora la base lapidea es de 29.1%, ligeramente superior a la medida correspondiente a la parte alta de la imagen.

área rectangular mejor conservada, donde prevalece una alteración de ligera a moderada. La zona central, más ancha, presenta un GA que varía de moderado a grave. Esta parte presenta un alto número de faltantes, que exponen la base lapidea. A la derecha se aprecia otra área rectangular con una alteración fuerte. Probablemente el lado izquierdo, como la parte alta de la obra, fue protegido por algún elemento, hoy desconocido, durante el tiempo que la pintura permaneció enterrada.

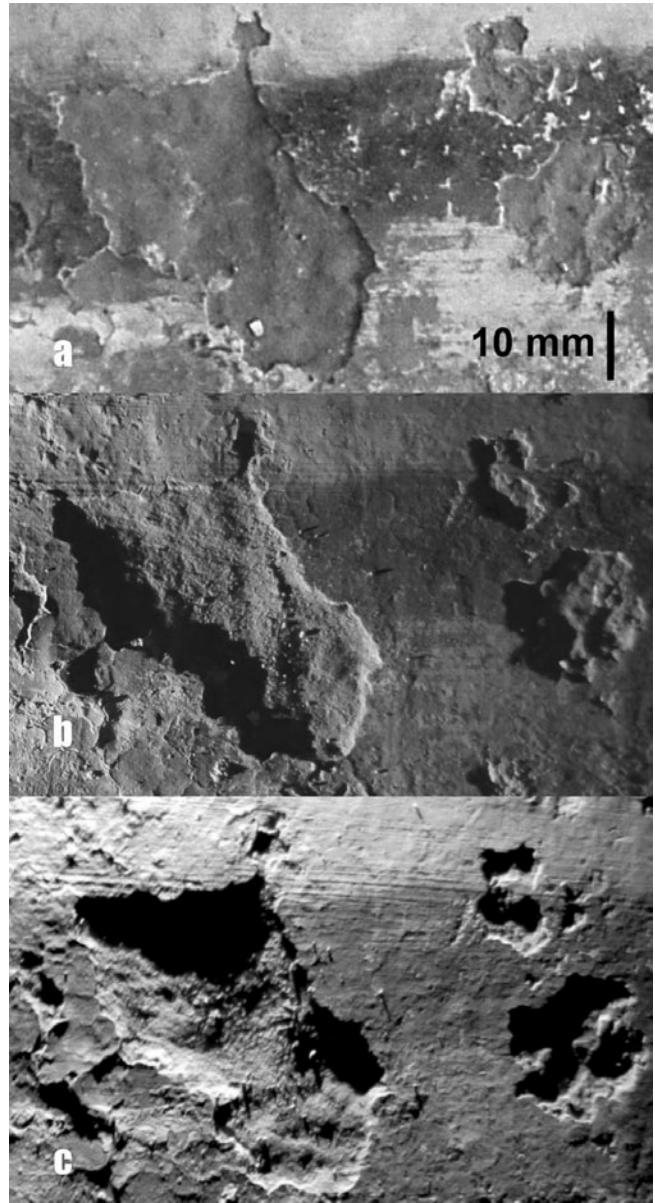
FIGURA 5. a) Fotografía con iluminación frontal de una zona con alteración. b) y c) Fotografías del mismo detalle en luz rasante en diferentes direcciones. Las imágenes evidencian que la alteración consiste principalmente en la falta de cohesión en fragmentos milimétricos de la superficie pictórica y pulverulencia de la preparación (Fotografía Ma. Carmen Casas-Pérez y Damiano Sarocchi, 2011).

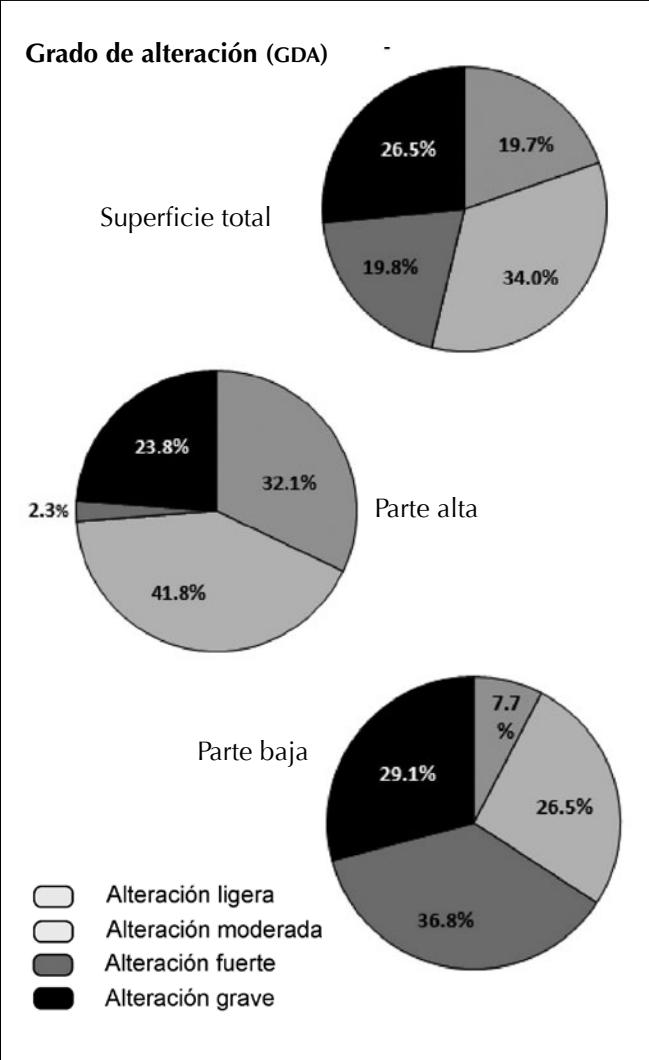
FIGURA 6. Gráficas que representan los resultados del análisis cuantitativo del grado de alteración (GA).
