Incêndios em estruturas de concreto - Estudos de caso significativos em São Paulo

A. F. Berto*

Fires in concrete structures - Significant case studies in São Paulo

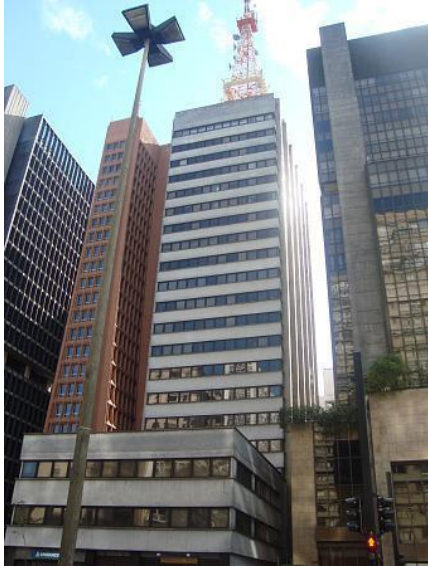
Figura 1. Edifício Grande Avenida, destacando pódio frontal associado à torre com 22 pavimentos

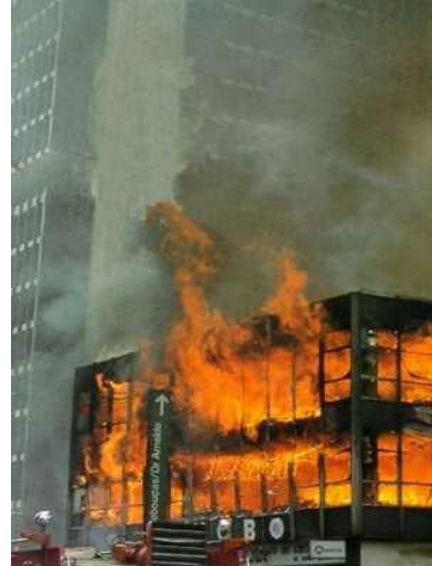
O caso do incêndio no edifício Grande Avenida, ocorrido em São Paulo em 1981, ilustrado nas Figuras 1, 2 e 3, que se desenvolveu severamente em dois pavimentos consecutivos do seu pódio frontal, evidenciou que os esforços de dilatação térmica dos elementos estruturais de concreto que compunham vigas e lajes desses pavimentos, encontraram na torre a rigidez necessária para direcionar o esforço de dilatação térmica para os pilares de grande seção na porção frontal do pódio, provocando o colapso dos mesmos.

Figura 2. Pódio do edifício Grande Avenida, submetido a incêndio em 14/02/1981

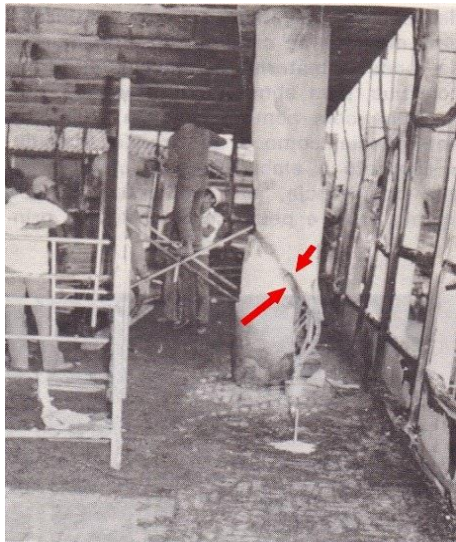
Figura 3. Ruptura de coluna localizada no pódio do edifício Grande Avenida em razão de esforços de dilatação da laje

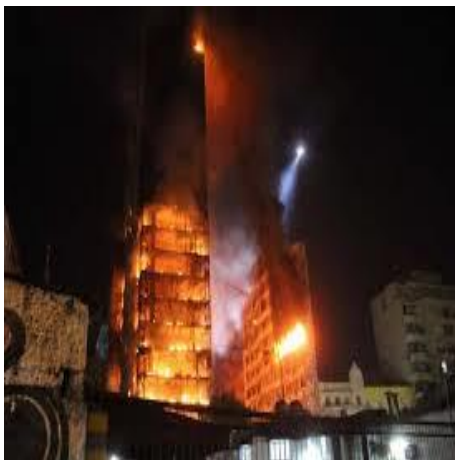
O caso do incêndio do edifício Wilton Paes de Almeida, ocorrido em São Paulo em 2018, ilustrado nas Figuras 4, 5 e 6, que dominou concomitantemente uma dezena de pavimentos, evidenciou a coincidência de dois fatores perniciosos que propiciaram a ruína total de sua estrutura de concreto apenas 80 minutos após o início do incêndio: os esforços de dilatação térmica dos elementos estruturais de concreto que compunham vigas e lajes dos pavimentos afetados pelo incêndio, encontraram na face composta por uma parede estrutural (geminada com um bloco de grandes edifício) a rigidez necessária para direcionar o esforço de dilatação térmica para os pilares que compunham a estrutura do edifício, em especial para aqueles associados ao núcleo central de circulação; a distribuição assimétrica do conjunto de pilares determinou o direcionamento predominante desse esforço para os pilares integrados ao núcleo central de circulação (Helene, 2018). Essa situação determinou a ruína desses pilares e, conseqüentemente, provocou o desabamento de toda a estrutura. Essa situação foi, adicionalmente, agravada pela concepção estrutural temerária da estrutura de concreto como um todo, que atualmente não atenderia a norma brasileira de dimensionamento de estruturas de concreto.

Figura 5. Edifício Wilton Paes de Almeida submetido a incêndio em 01/05/2018

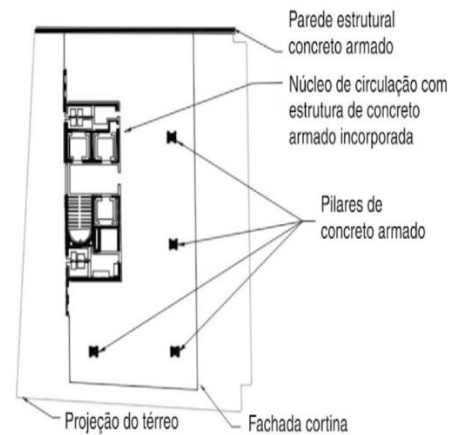
Figura 6. Planta esquemática do pavimento tipo do edifício Wilton Paes de Almeida

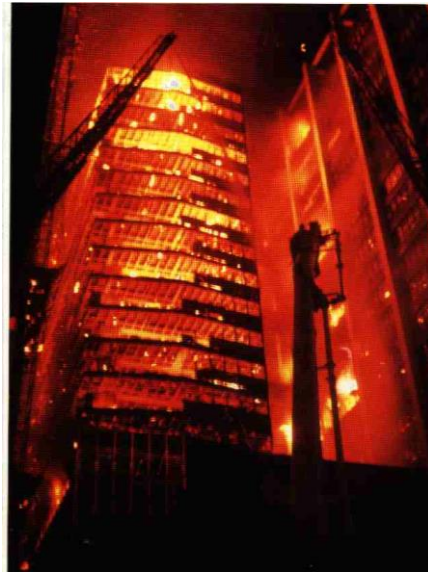
Figura 8. Edifícios Sede I e Sede II da CESP submetidos a incêndio em 21/05/1987

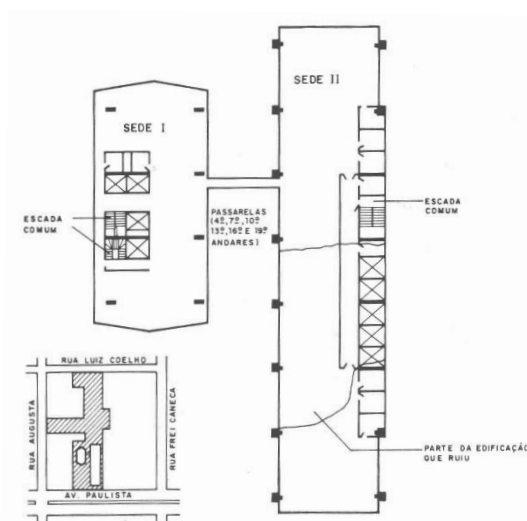
Figura 9. Planta esquemática do pavimento tipo dos edifícios Sede I e Sede II da CESP mostrando setor que ruiu

Parte das situações, relativas às estruturas dos dois edifícios, aqui relatadas são mostradas nas Figuras 9, 10, 13, 14, 15, 16 e 17. Fica claro, em relação ao edifício Sede II, que os esforços de dilatação das vigas cisalharam as colunas de dois pórticos, promovendo o desabamento da parte central da torre.

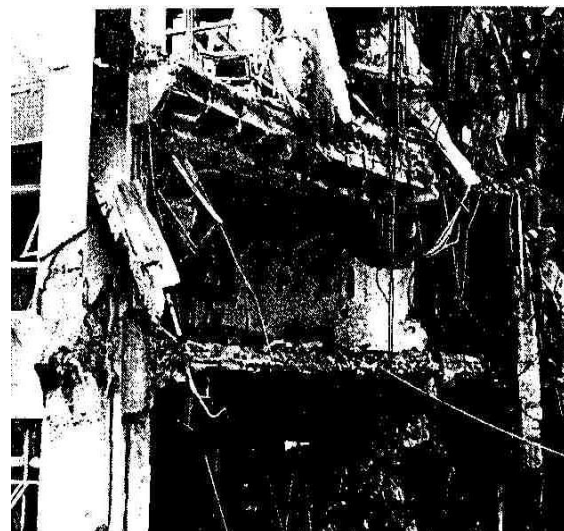
Figura 10. Detalhe da ruína da estrutura de concreto do edifício Sede II da CESP

A ruína da região central do edifício se deveu ao incêndio que se desenvolvia na sua meia altura,

tendo sido decorrente dos esforços de dilatação introduzidos por duas vigas T consecutivas, nos elementos verticais de seus respectivos pórticos. Esses dois pórticos consecutivos, apresentavam elementos verticais em uma das laterais do edifício, significativamente mais enrijecidos, visto que suas seções transversais eram maiores e conformavam as colunas que compunham o poço dos elevadores. As partes menos rígidas dos dois pórticos receberam esforços maiores decorrentes destas dilatações, regidas pela relação geométrica das seções das colunas de ambos os lados dos pórticos, e sofreram severo cisalhamento, rompendo-se.

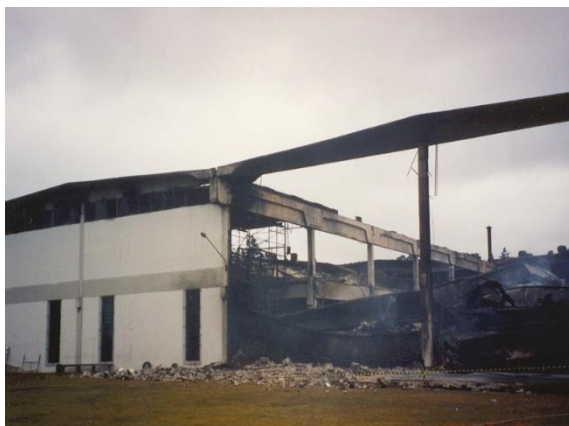
O caso do incêndio ilustrado nas Figuras 11 e 12 ocorrido em 1995 na região metropolitana da cidade de São Paulo mostra a ruína de uma grande estrutura de concreto pré-moldado onde os esforços de dilatação dos elementos estruturais de concreto deslocaram os apoios. A ausência de solidarização entre os elementos horizontais e verticais determinou a ruína de grande extensão da estrutura.

Figura 11. Ruína de edifício com estrutura pré-moldada submetida a incêndio

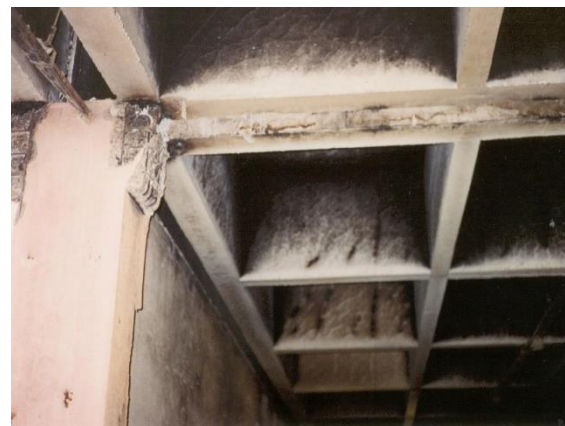
Figura 12. Deslocamento de apoio de estrutura pré-moldada submetida a incêndio

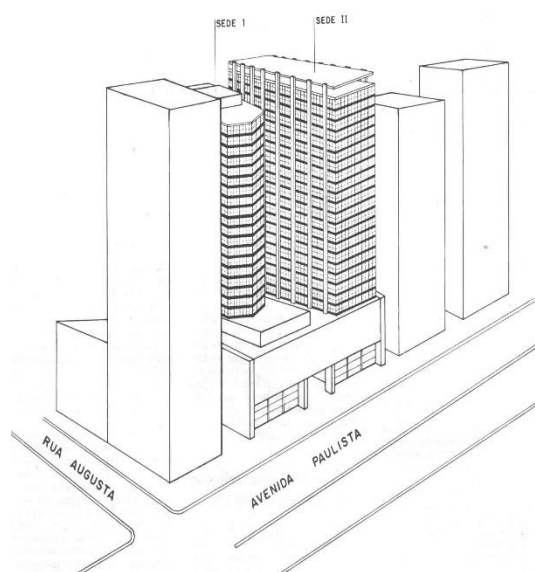
Figura 13. Bloco afetado pelo incêndio: Pódio e edifícios Sede I e Sede II

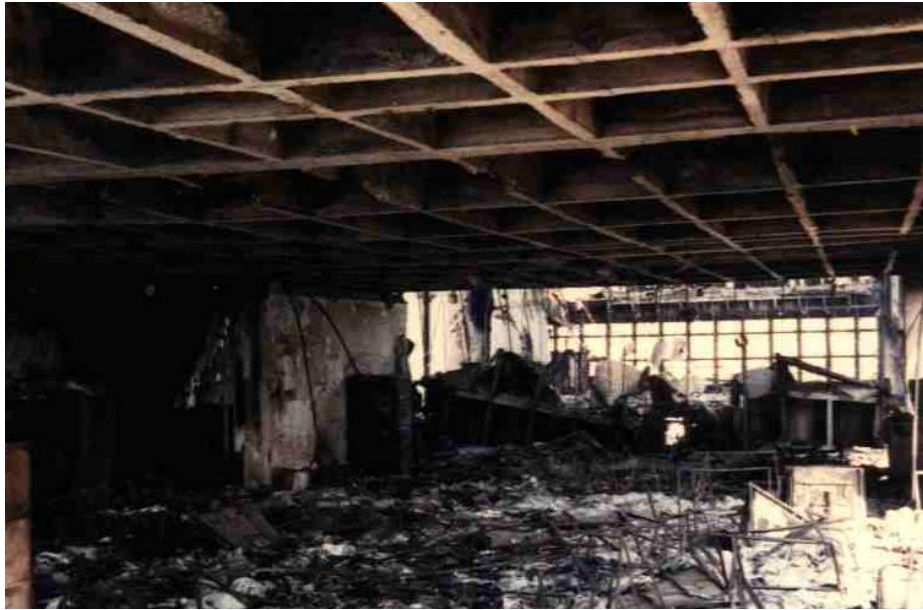
Aproximadamente duas horas após o incêndio ter se propagado para o edifício Sede II ocorreu o desabamento de sua parte central, conforme indicado na Figura 2. A estrutura do edifício era composta por um conjunto de pórticos múltiplos paralelos de concreto armado moldado *in loco*, cujos elementos horizontais consistiam de vigas T, de grande seção e de grande rigidez que venciavam vãos que variavam entre 8 m e 11 m, aproximadamente. O afastamento entre os pórticos era de, aproximadamente, 8 m. O travamento entre eles era promovido pelas lajes nervuradas dos pisos.

Figura 15. Vista da parte frontal da estrutura do edifício Sede II, a partir de sua parte posterior, com destaque para o vazio, deixado pelo desabamento da parte central

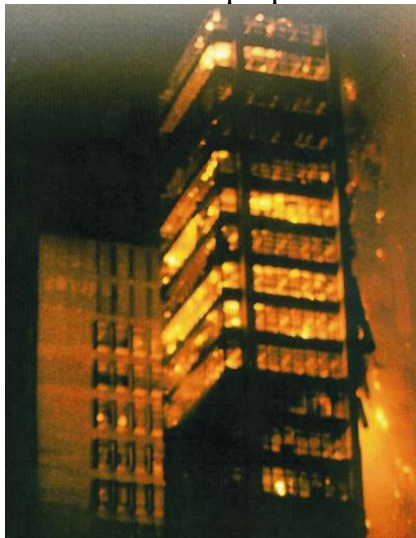
Figura 16. Parte frontal remanescente do edifício Sede II

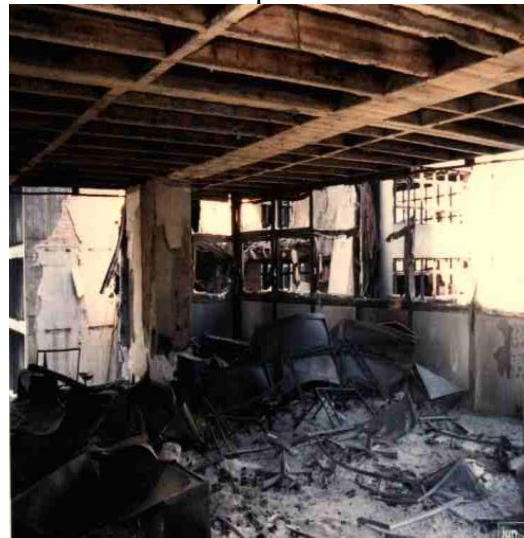
Verificou-se no edifício Sede I, que os elementos estruturais horizontais (vigas e lajes) apresentavam dois problemas capazes de comprometer seriamente a estabilidade da estrutura em situação de incêndio. Um deles se relacionava ao cobrimento das armaduras, de maneira geral muito reduzido, estando junto à superfície do concreto em algumas regiões. O outro se relacionava às seções transversais reduzidas das vigas das lajes nervuradas, que eram insuficientes para assegurar resistência ao fogo superior a 1 h. Com isso, parte significativa dos elementos estruturais horizontais sofreu grande deformação.

Apesar de ter ocorrido o desabamento em apenas uma parte da estrutura do edifício Sede II, dividindo-o em dois, o que restou de sua estrutura e também da estrutura do edifício Sede I, sofreu danos gravíssimos, de forma que, após o incêndio, havia o risco iminente de desabamento total dos dois edifícios. Tal situação justificou a necessidade urgente de demolição dos dois edifícios.

Figura 17. Estrutura do edifício Sede I danificada pelo incêndio
