Documentación de las manifestaciones patológicas del Pórtico del Bautismo Cultural de Goiânia - monumento histórico *Art Déco*

Documentation of the pathological manifestations of the Portico of the Cultural Baptism of Goiânia - *Art Déco* historical monument

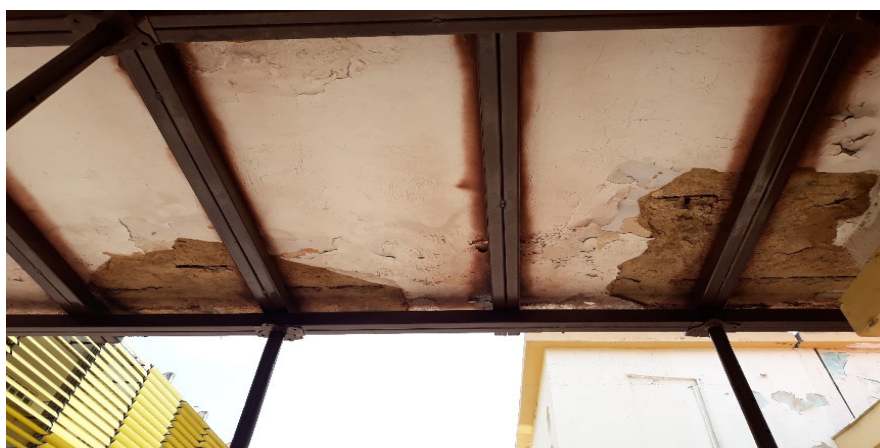
A partir de la inspección visual, fue posible observar que la losa en su fondo presenta en algunos lugares desprendimiento de hormigón (Figura 10) que se produjo como consecuencia de la corrosión de los refuerzos.

Figura 10. Desprendimiento de hormigón en el fondo de la losa

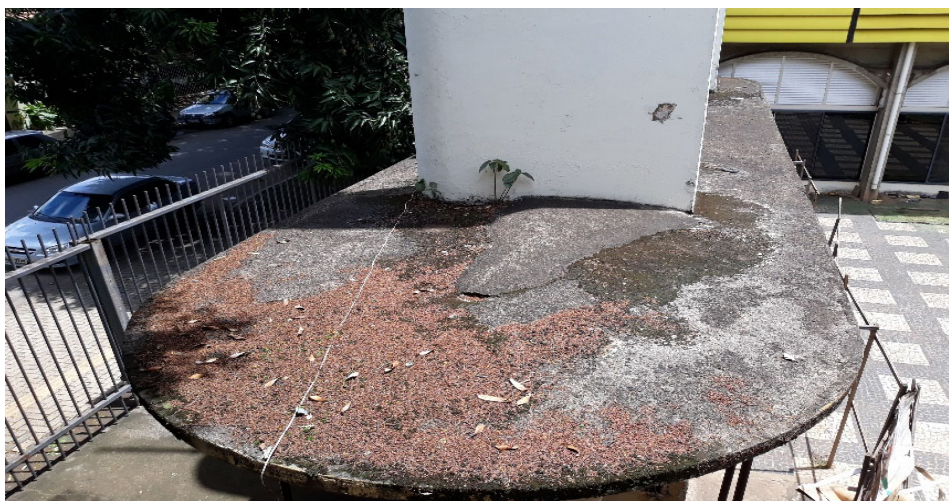
Como se muestra en la Figura 11, se observó una gran presencia de moho y suciedad en la losa. El moho prolifera en ambientes húmedos, cálidos y con poca luz, este ambiente puede haber sido construido debido a la presencia de árboles cerca de la estructura. También se observó la presencia de suciedad o corteza negra, que fue causada por la acumulación de polvo, fuligines y partículas contaminantes, desde la quema de combustible fósil de los motores hasta la combustión de vehículos, traída por el agua de lluvia o por la acción del viento.

Figura 11. Presencia de moho y suciedad en la losa

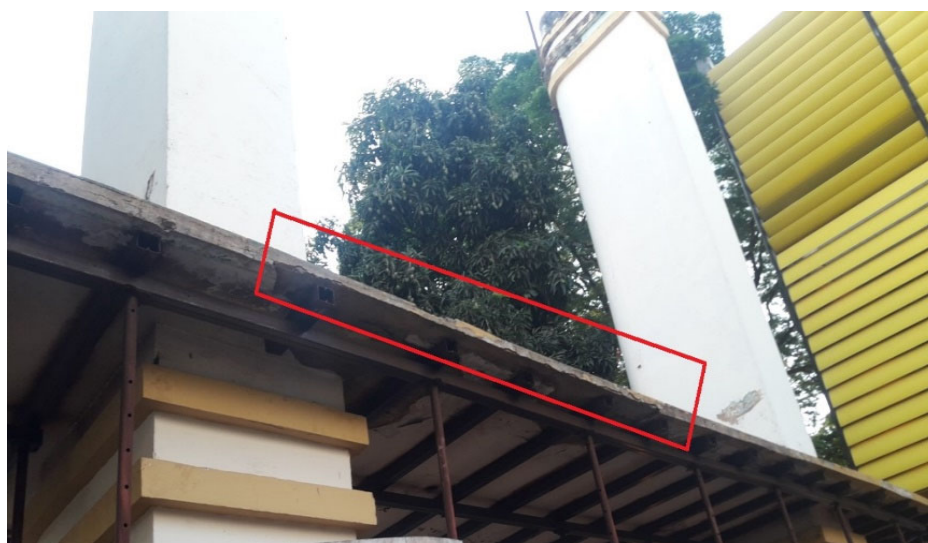
Se destacó parte del borde de la losa, esto resultó del proceso de carbonatación y corrosión de los refuerzos ocurridos en su región armada. A medida que el proceso de carbonatación evolucionó con el tiempo, el agrietamiento de la estructura provocó que su movimiento culminara en el desprendimiento del mortero en sus extremos (Figura 12).

Figura 12. Desprendimiento del borde de la losa

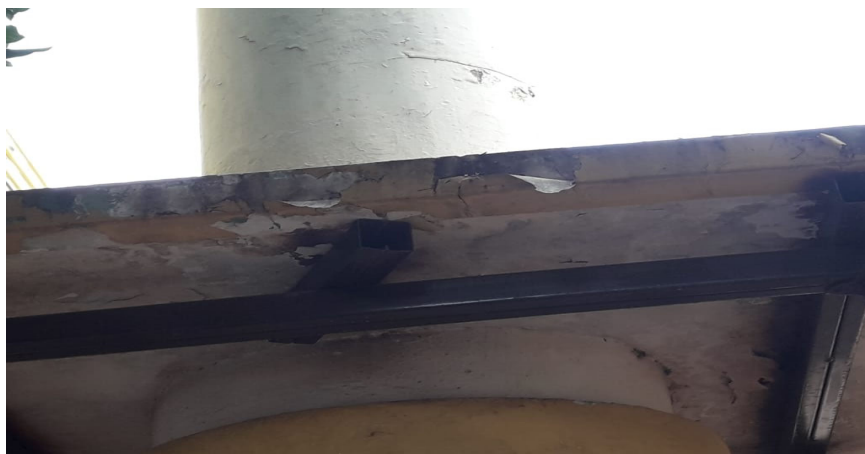
La pintura de la losa resultó estar muy dañada, mostrando regiones con desprendimiento probablemente mediante la aplicación de pintura sobre una capa existente (se observó otra capa de pintura de color distinto del color visible que se aplicó anteriormente), lo que dificulta la adhesión entre las películas de pintura. En el proceso de falta de adherencia, la incidencia de lluvia y humedad son agravantes (Figura 13).

Figura 13. Desprendimiento de pintura de losa

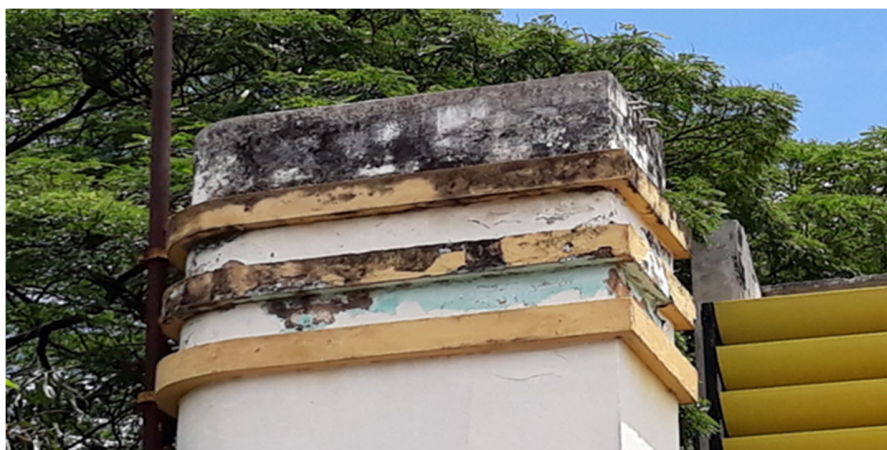
Otra manifestación observada en los pilares fue la presencia de suciedad, como se muestra en la Figura 14. Este factor se debe principalmente a la falta de mecanismos de impermeabilización y drenaje en la parte superior de la columna, que acumulaban hollín y polvo traído por el viento. Como se observa en la losa, en los pilares también había el desprendimiento de la pintura, y el color visible también está en otra mano de pintura previamente aplicada (tinte verde), comprometiendo la adhesión.

Figura 14. Suciedad y desprendimiento de pintura en la parte superior del pilar

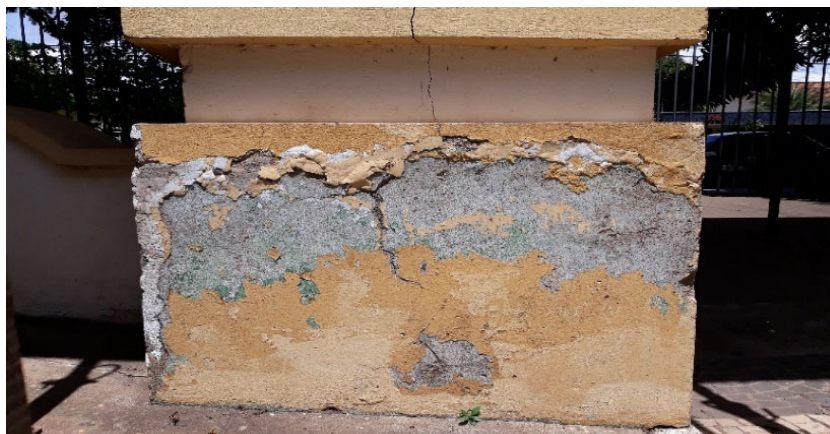
La decoloración de la pintura fue verificada y puede haber sido causada principalmente por el envejecimiento natural de esta. Otros factores como el uso de pintura amarilla, más susceptible a los rayos ultravioleta, ya que el pilar sufre una alta incidencia de rayos solares, también pueden haber agravado el proceso de decoloración. Se percibieron grietas en la base de los pilares causadas posiblemente por la contracción de materiales cementicios causada por la pérdida de agua por evaporación en estado fresco o endurecido y por la variación de temperatura debido a la alta incidencia de luz solar (Figura 15). Las burbujas se notaron en la pintura de los pilares causadas

por la presencia de humedad (que puede haber sido absorbida por las grietas en la emboscada, y la presión hidrostática causada al evaporarse por los poros del mortero, rompiendo y "empujando la película de pintura), la falta de adherencia y posibles fallas de aplicación como la ejecución de una capa gruesa, en condiciones de calor extremo en la superficie sucia y no preparada para la aplicación.

Figura 15. Incidencia de grietas y decoloración de la pintura.

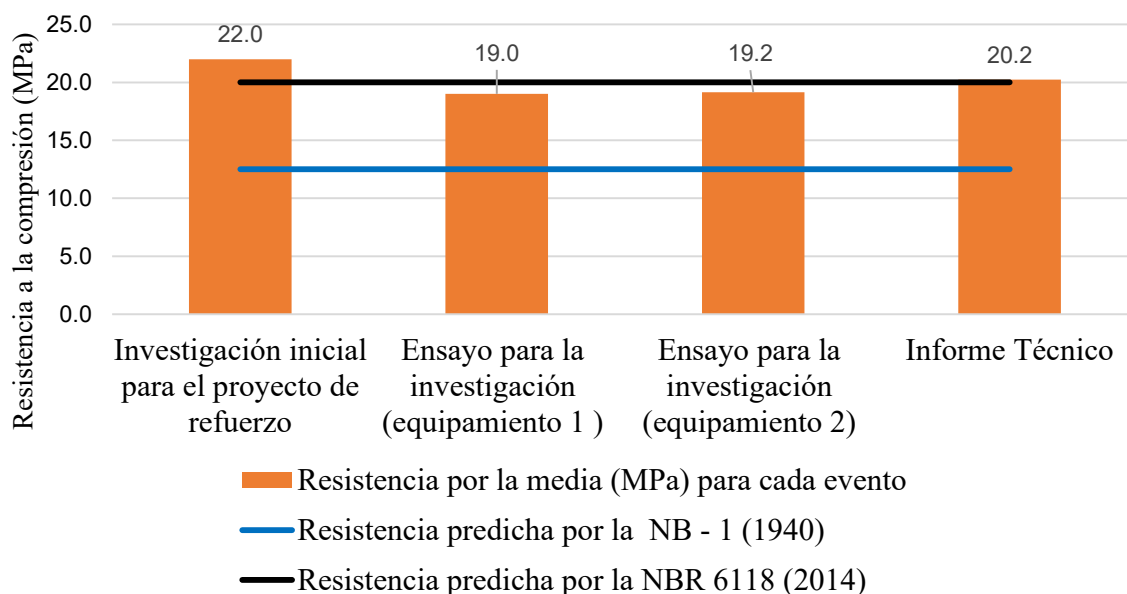
A través de la prueba de esclerometría, se obtuvieron índices de los dos equipos utilizados que variaron de 23,7 a 28,7, generando una variación de resistencia en MPa de 17,0 a 23,4.

La Figura 17 muestra el gráfico con los valores de fuerza de compresión obtenidos del ensayo esclerométrico realizado sobre la estructura durante el proceso de anamnesis y los realizados en esta investigación. Los valores presentados son un promedio de las resistencias a la compresión de las áreas probadas por evento de prueba. Se puede observar en el gráfico que los resultados encontrados convergen a un valor de resistencia media estimado de 20 MPa, aunque las pruebas se realizaron en diferentes fechas y por diferentes operadores.

En cuanto a las normas normativas para la resistencia mínima de las estructuras de hormigón, ya que no hay información sobre el diseño estructural del pórtico, sabiendo que la norma nb-1 – Cálculo y Ejecución de Hormigón Armado (ABNT, 1940), vigente en el momento en que se construyó la estructura, recomienda una resistencia mínima para estructuras de hormigón de 125 kgf/cm², es decir, 12,5 MPa. La norma actual NBR 6118 - Diseño de estructuras de hormigón - Procedimiento (ABNT, 2014) proporciona una resistencia mínima para estructuras de hormigón de 20 MPa. Así, el gráfico de la Figura 17 también muestra una comparación entre los resultados estimados de resistencia a la compresión del hormigón, obtenidos en diferentes ensayos de esclerometría, con los valores mínimos de resistencia característica del hormigón a la compresión (f_{ck}) recomendados por la estructura de hormigón estándar vigente en el momento de la construcción del Pórtico y actualmente.

Figura 17. Gráfico comparativo de resistencias obtenidas con los requisitos reglamentarios

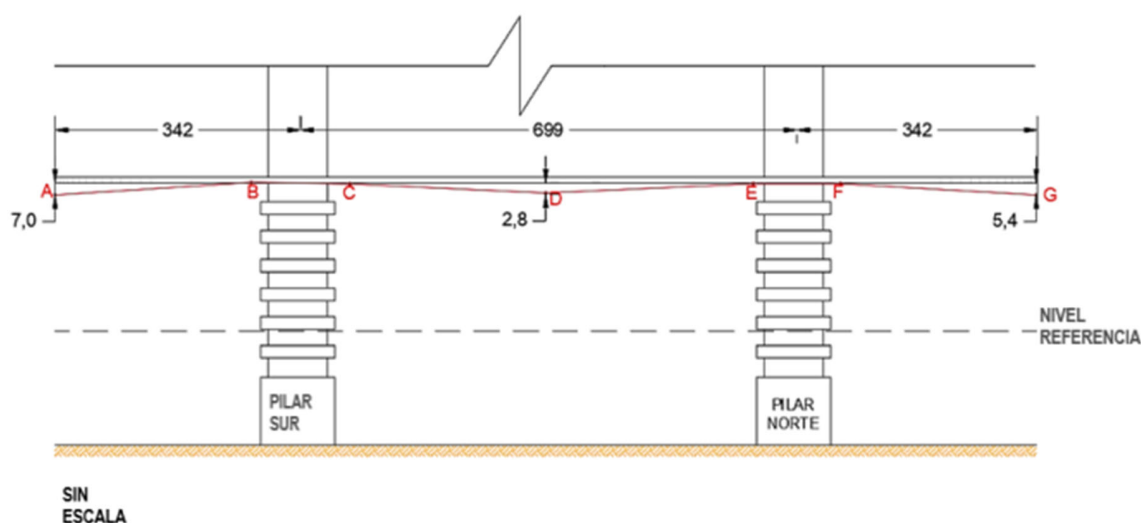
Las flechas verificadas en la losa se obtuvieron mediante la diferencia de dimensiones estando en voladizo del lado izquierdo, la diferencia entre las dimensiones A y B, en la región central, la media aritmética entre la diferencia de puntos C y D y la diferencia de puntos D y E, mientras que en el equilibrio del lado derecho se encuentra la diferencia entre los puntos F y G. La Tabla 2 muestra los valores obtenidos y su representación (exagerada) en la Figura 18.

Se observa entonces que ambas regiones en equilibrio cuyas flechas máximas son 7,0 cm en el punto "A" y 5,4 cm en el punto "B" son mucho más altas que las permitidas por la norma NBR 6118 (ABNT, 2014).

La flecha que se encuentra en el valor del punto "D" de 2,80 cm se encuentra en la región central, que es equivalente a la permitida por el requisito normativo.

Debido a la falta de mantenimiento preventivo y correctivo a lo largo del tiempo la estructura ha sufrido deformaciones excesivas, por lo que los valores de las flechas verificadas en las regiones del voladizo muestran que se encuentra fuera de sus límites de servicio.

Figura 18. Representación de las flechas más grandes verificadas
