Estudio termográfico de las manifestaciones patológicas por humedades y del estado de conservación de la cubierta de la Basílica de Santa María

D. Bru^{1*}

El presente trabajo analiza el estado actual de la cubierta de la Basílica de Santa María, Alicante, España. Este edificio data del siglo XIII y está catalogado. Para el análisis de las eflorescencias que se observan se realiza un análisis de la tipología constructiva, así como un análisis visual del estado de las mismas, describiendo las manifestaciones patológicas existentes, tanto en la zona exterior de las cubiertas, como en la zona interior de las salas bajo las mismas. Para el análisis técnico de las posibles filtraciones de la cubierta a las salas interiores de la basílica se realiza una prueba de estanquidad y la verificación a través del control de la variación de temperaturas mediante análisis termográfico. Se puede concluir la existencia y posición de filtraciones que han dañado este edificio catalogado.

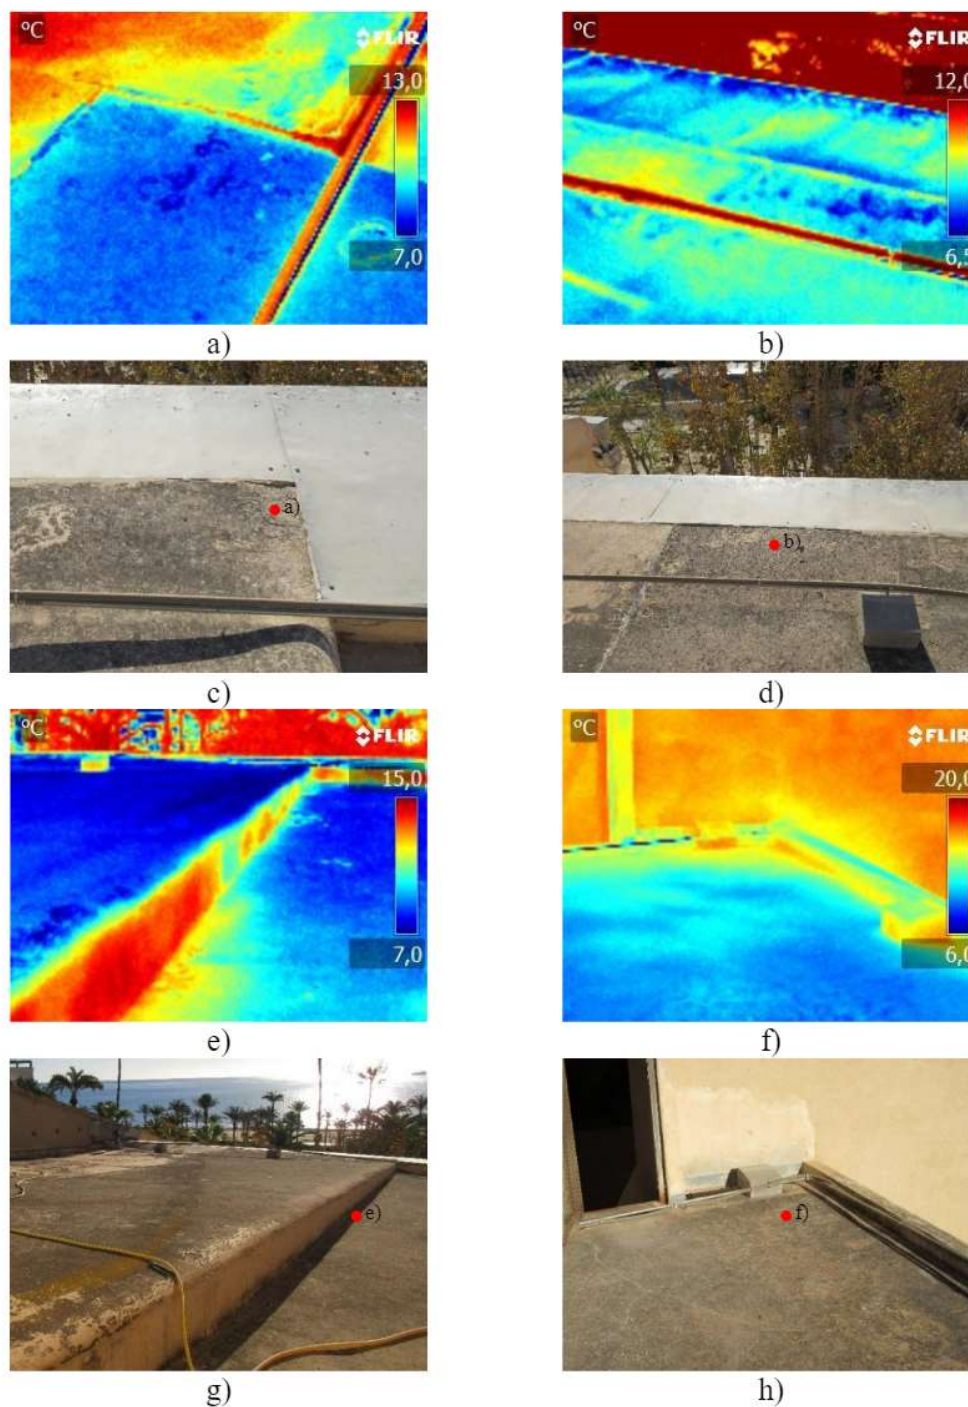
En relación a los resultados del análisis de la cubierta 2, la Figura 4 (a) y 4 (b), muestran el detalle de la ausencia de la junta perimetral, viéndose la diferencia de temperaturas en las zonas donde el mortero está totalmente deteriorado y la junta queda a hueso entre el extremo del faldón y el paramento. Es importante no confundir con la línea roja asociada al paso de una tubería de instalaciones, pues la zona analizada es la asociada al extremo de conexión con el paramento vertical de la fachada. En dichas imágenes se puede ver la falta de aislamiento térmico en los tramos del paramento vertical, así como zonas de tonalidad más fría, debido al agua vertida durante la prueba de carga. Las figuras 4(c) y 4(d) muestran un detalle de dicha zona sin aplicación de cámara térmica. Por otro lado, la Figura 4(e) muestra la zona del extremo del faldón lateral. En dicha imagen se puede ver como la falta de aislamiento térmico en los tramos del paramento vertical, así como zonas de tonalidad más fría, debido al agua vertida durante la prueba de carga. Esta zona se muestra en tonalidad más verdosa en la zona intermedia de la foto. También debe destacarse el contraste en la unión del extremo del faldón, viéndose claramente la posición de la junta horizontal entre el material superior y el material de apoyo. Dicha junta, representada como una línea de color amarillo con tonos cian, presenta un estado de deterioro importante, tal y como se pudo observar durante el análisis visual de la cubierta, Figura 4 (g). Finalmente, la Figura 4 (f) muestra un detalle de extremo perimetral del faldón, en la zona próxima a la puerta de acceso a la cubierta. En la Figura 4 se incluyen también las imágenes con cámara digital de las zonas analizadas mediante imagen térmica. La comparativa entre sí de dichas imágenes permiten observar los beneficios del uso de la termografía en la detección de patologías, siendo esta una técnica de apoyo a la inspección visual.

Figura 4. Termografía cubierta 2: a) Deterioro de junta perimetral, b) Detalle de fallo en junta perimetral en contacto del faldón con la fachada, c) y d) Imagen a) y b) con cámara digital, e) Detalle del extremo lateral del faldón y conexión con cubierta, f) Zona perimetral del faldón en zona de acceso a la cubierta; g) y h) Imagen e) y f) con cámara digital.

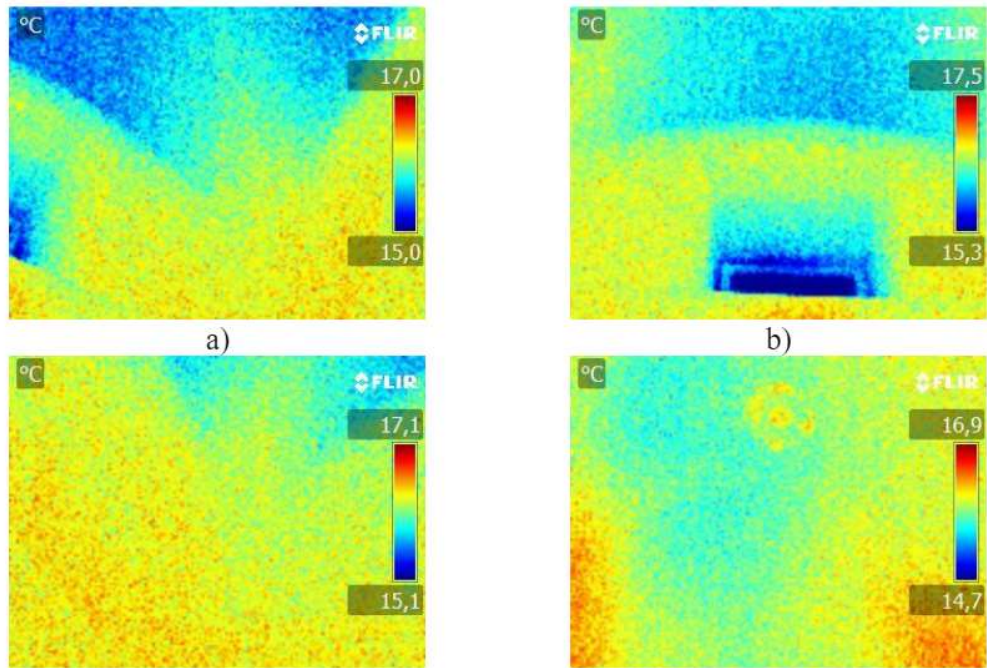
Por otro lado, en las Figuras 5, 6 y 7, se muestran los detalles de la distribución de temperaturas en el interior de las tres salas interiores analizadas. Debe destacarse que debido a los bajos niveles de diferencias térmicas entre los diferentes elementos estructurales que constituyen el cerramiento, la nitidez de las imágenes no muestra un comportamiento tan diferenciado como para el caso del análisis de las cubiertas. A fin de aumentar el contraste térmico, en algunas salas se mantuvo encendidas los focos previos a la realización de la prueba, para poder asegurar la posición de las aristas de la sala, una vez tomadas las fotos térmicas, ya que estas se realizaron con la luz apagada. Analizando el comportamiento térmico de la sala bajo la zona inferior de la cubierta 1, Figura 5, denominada a lo largo del estudio como la sala adyacente a la capilla de la Comunión, se puede observar como en la Figura 5 (a), correspondiente a la esquina de conexión entre la fachada exterior y el arco toral que da acceso a la capilla de la Comunión y, dispuesto en la zona próxima a la presencia del sumidero en la cubierta por su parte superior, que queda claramente definida la diferencia térmica entre la parte correspondiente a la fachada y el techo de la bóveda. Sin embargo, con las condiciones climáticas registradas durante la realización del ensayo, no se han detectado la presencia de irregularidades térmicas específicas en las zonas potencialmente dañadas asociadas a la conexión entre la fachada y el arco toral de la bóveda de arista analizada. Asimismo, se observa parte de la ventana exterior, la cual nos sirve de referencia a fin de poder encuadrar la foto. En la Figura 5(b), se muestra un detalle de la zona de ventana. En dicha imagen es claramente observable el efecto de punto frío debido a la mayor transparencia térmica del vidrio frente a los elevados espesores de la fachada. Además, se puede observar la falta de aislamiento térmico en las zonas de conexión entre la fachada y la cubierta, marcándose claramente la arista de unión entre ambas, y mostrándose un gradiente de temperatura desde el inicio hasta la zona central de la bóveda. En la Figura 5(c), se muestra la termografía de la otra esquina de la fachada exterior, de forma similar a lo descrito para la figura 5 (a). Como puede observarse, en esta imagen no se aprecian signos relevantes de patología, siendo detectados únicamente el salto térmico entre los paramentos verticales y la cubierta de la bóveda. Finalmente, en la Figura 5 (d) se muestra una imagen general de la cubierta. En dicha imagen puede observarse la presencia de una parte de la cubierta ligeramente más fría que la otra, debida principalmente al efecto de la acumulación de agua durante

Figura 5. Termografía salas bajo cubierta 1, adyacente a la capilla de la Comunión: a) Conexión del arco toral con la fachada exterior, en zona de acceso a la capilla de la Comunión, b) Conexión fachada con cubierta en zona de ventana, c) Segunda esquina del muro de fachada, equivalente a la imagen (b), d) Vista general del a cubierta desde abajo.

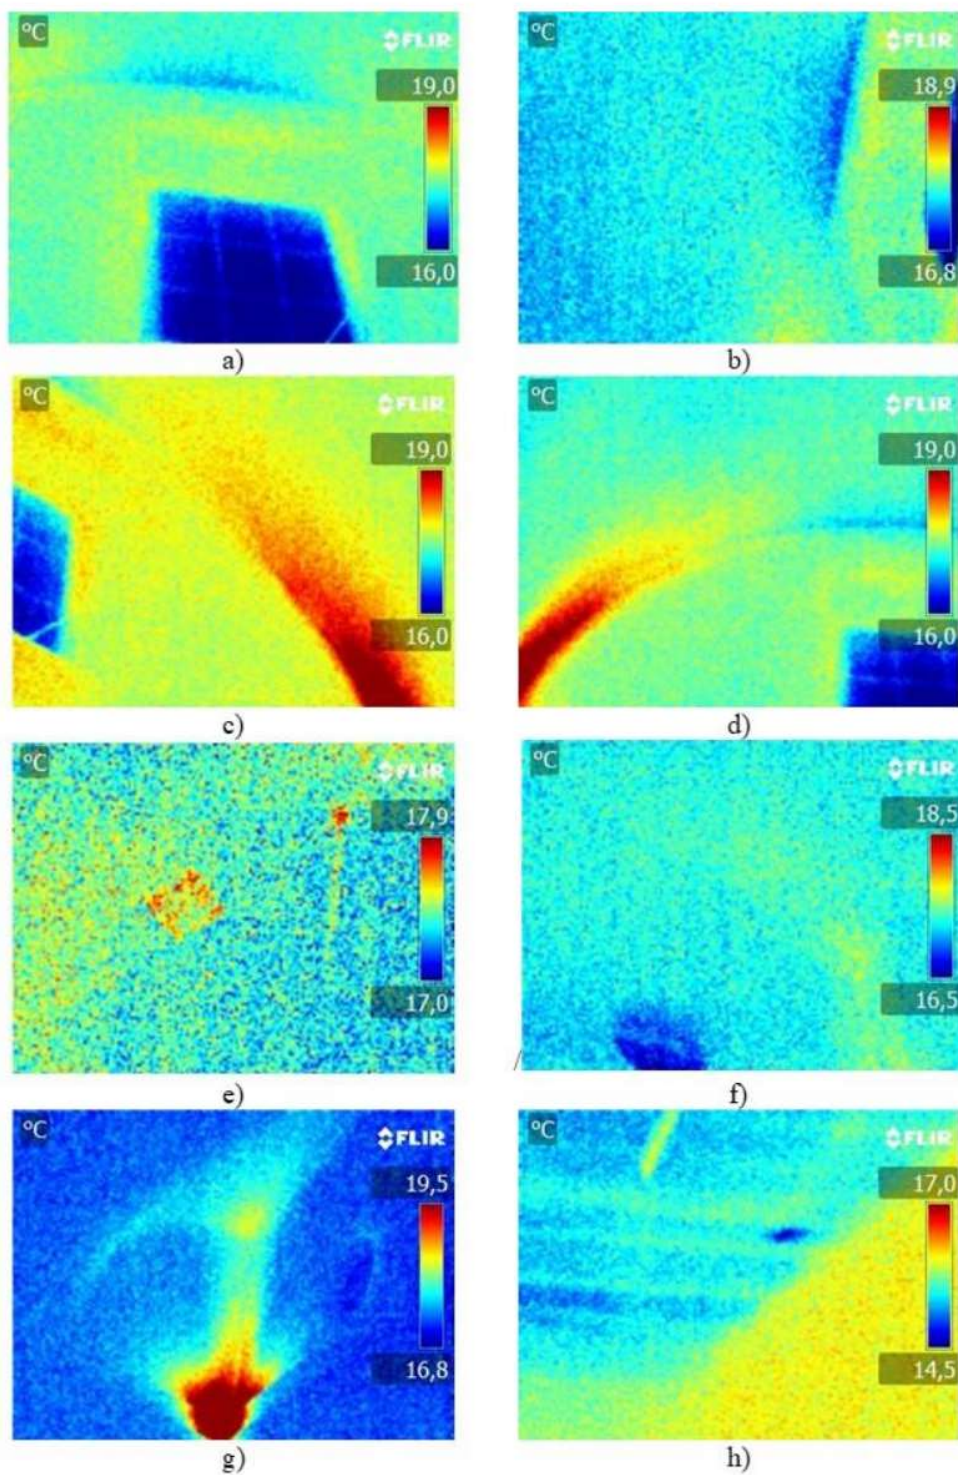
Finalmente, en relación al análisis por termografía realizada para la sala dispuesta bajo la cubierta 2, en la Figura 7 se muestra la distribución de las temperaturas en los diferentes puntos críticos analizados en los apartados anteriores. De forma general, el comportamiento térmico es muy similar a los detectados en las salas anteriores, con la salvedad de que en este caso no se ha observado una diferencia térmica tan elevada entre los puntos de la fachada interior y la cubierta. Es decir, en las Figuras 7 (a), (b), (c) y (d) se observa el detalle del contacto entre la fachada y la cubierta, observándose las filtraciones térmicas en la parte superior de la zona de la ventana, así como en la propia ventana. En la Figura 7 (e) se muestra una termografía de la parte de la cubierta correspondiente al anclaje del candelabro, donde se observa una distribución uniforme de temperaturas sin presencia de daños detectados. En las Figuras 7 (f) y (g), se observan las termografías asociadas a las figuras 7(c) y (d), pero en este caso, en la fachada opuesta a la exterior. En este caso, puede observarse las variaciones térmicas en las zonas afectadas por el calentamiento de los focos. Esto es debido a la presencia de puntos fríos en las zonas de contacto entre la pared lateral y la fachada. Dichos puntos fríos, especialmente los detectados en la Figura 7(g), están relacionados con las manchas de humedad detectadas. En dichas imágenes se muestra el agujero circular, más frío, a modo de referencia para ubicar la posición de las fotos. Es importante destacar que dichas manchas de humedad, además de estar relacionadas con la presencia de una zona fría, también están relacionadas con la presencia de una zona de acumulación de agua en la parte superior de la cubierta 2, próxima a la cúpula. En dicha zona se produce el vertido del agua recogida en la cúpula, y la falta de estanquidad lateral en el extremo del faldón, junto con el bajo nivel de ventilación presentado en la sala mostrada, provocan el aumento de la humedad, y con ello la aparición de dichas eflorescencias.

Finalmente, se debe destacar la presencia de una gotera detectada en el edificio anexo de acceso a la sala 2. Dicha gotera se presenta en el techo de la planta superior. No se ha podido detectar si la presencia de la humedad es debido a un error en la cubierta de teja, o en la propia cubierta 2. Sin embargo, por su posición geométrica está muy próxima a la posición del desagua de la cubierta, pudiendo ser un signo de falta de estanquidad del mismo.

Figura 7. Termografía sala bajo cubierta 2: a) zona de ventana y forjado, b) Vista inferior de la cubierta, c) Vista conexión paramento lateral forjado, d) Vista conexión paramento lateral forjado, e) zona central de cubierta, f) Vista de muro divisorio trasero, g) Vista conexión paramento lateral y muro trasero, h) Gotera en zona de edificio anexo.
