## Estudo termográfico das manifestações patológicas devidas à umidade e do estado de conservação da cobertura da Basílica de Santa Maria

## **Thermographic study of the pathological manifestations due to humidity and of the conservation state of the Santa Maria Basilica's roof**

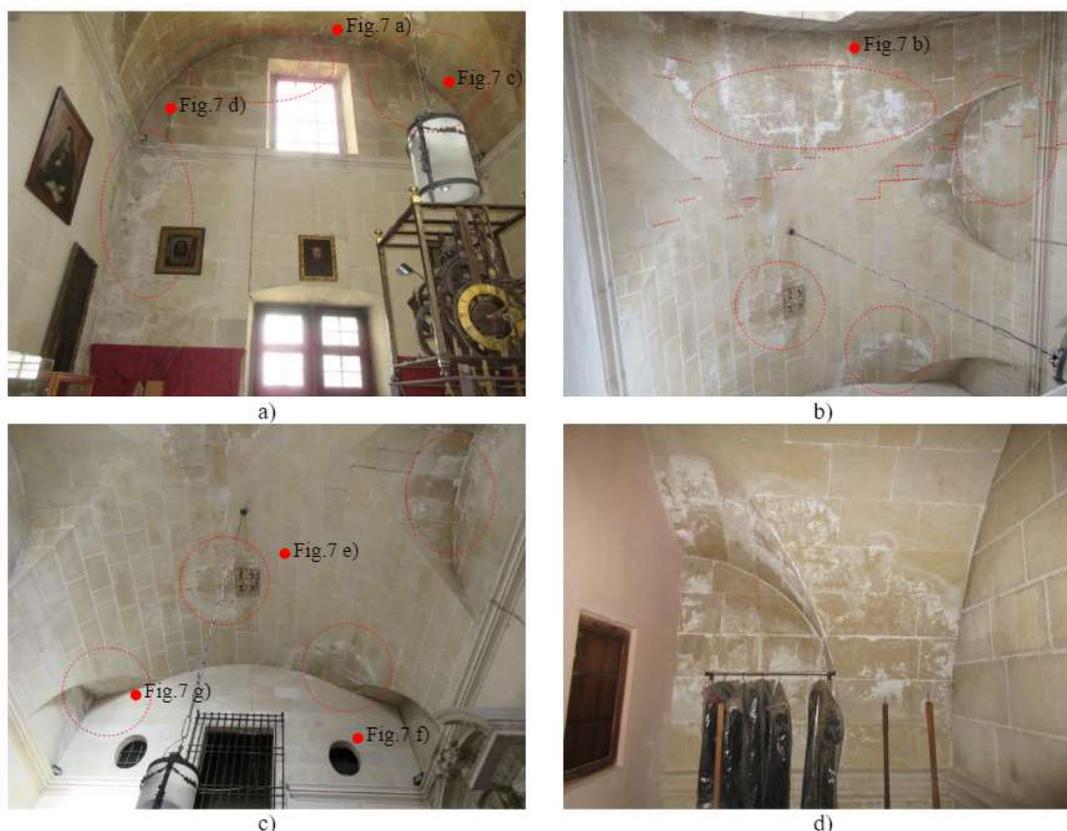
Por outro lado, se o acúmulo dos sais mencionados acima correspondesse a sais higroscópicos, estes tenderiam a reter água do ar quando a umidade relativa do ar ultrapassasse um determinado valor limite, o que poderia gerar um falso mecanismo de presença de umidade devido à higroscopia condensação, com possível aparecimento de manchas, mas causada simplesmente pela absorção de vapor d'água do ar devido ao efeito da higroscopicidade dos sais e não pela presença real de uma fonte de água por infiltração ou capilaridade. Por esse motivo, uma causa geral da patologia da umidade em edifícios históricos é o aparecimento de eflorescências devido a fenômenos de infiltração locais causados anos atrás que foram posteriormente reativados. Ou seja, o aparecimento de novas umidades na alvenaria não seria devido à presença real de uma nova infiltração de água, mas devido à higroscopicidade dos sais na superfície das rochas. Grossi e Esbert (Grossi e Esbert, 1994) apresentam uma profunda revisão bibliográfica sobre os efeitos dos sais solúveis na deterioração de rochas monumentais. Nesse sentido, no interior da igreja analisada, observam-se diferentes eflorescências e manchas, que sugerem a existência de infiltrações, Fig. 2.

Figura 2. Fotos dos ambientes abaixo da cobertura 2: a) Fachada leste, b) Vista inferior da cobertura, c) Vista inferior da cobertura com parede divisória em abóbada, d) Ambiente adjacente superior após divisão com parede divisória. Fotos dos ambientes sob cobertura 1: e) Vista inferior da área da cobertura próximo à fachada externa, f) Vista inferior da cobertura em contato com o corpo da igreja. As Figuras a), b), c) incluem os pontos de tomografia da Fig. 7 com um ponto vermelho.

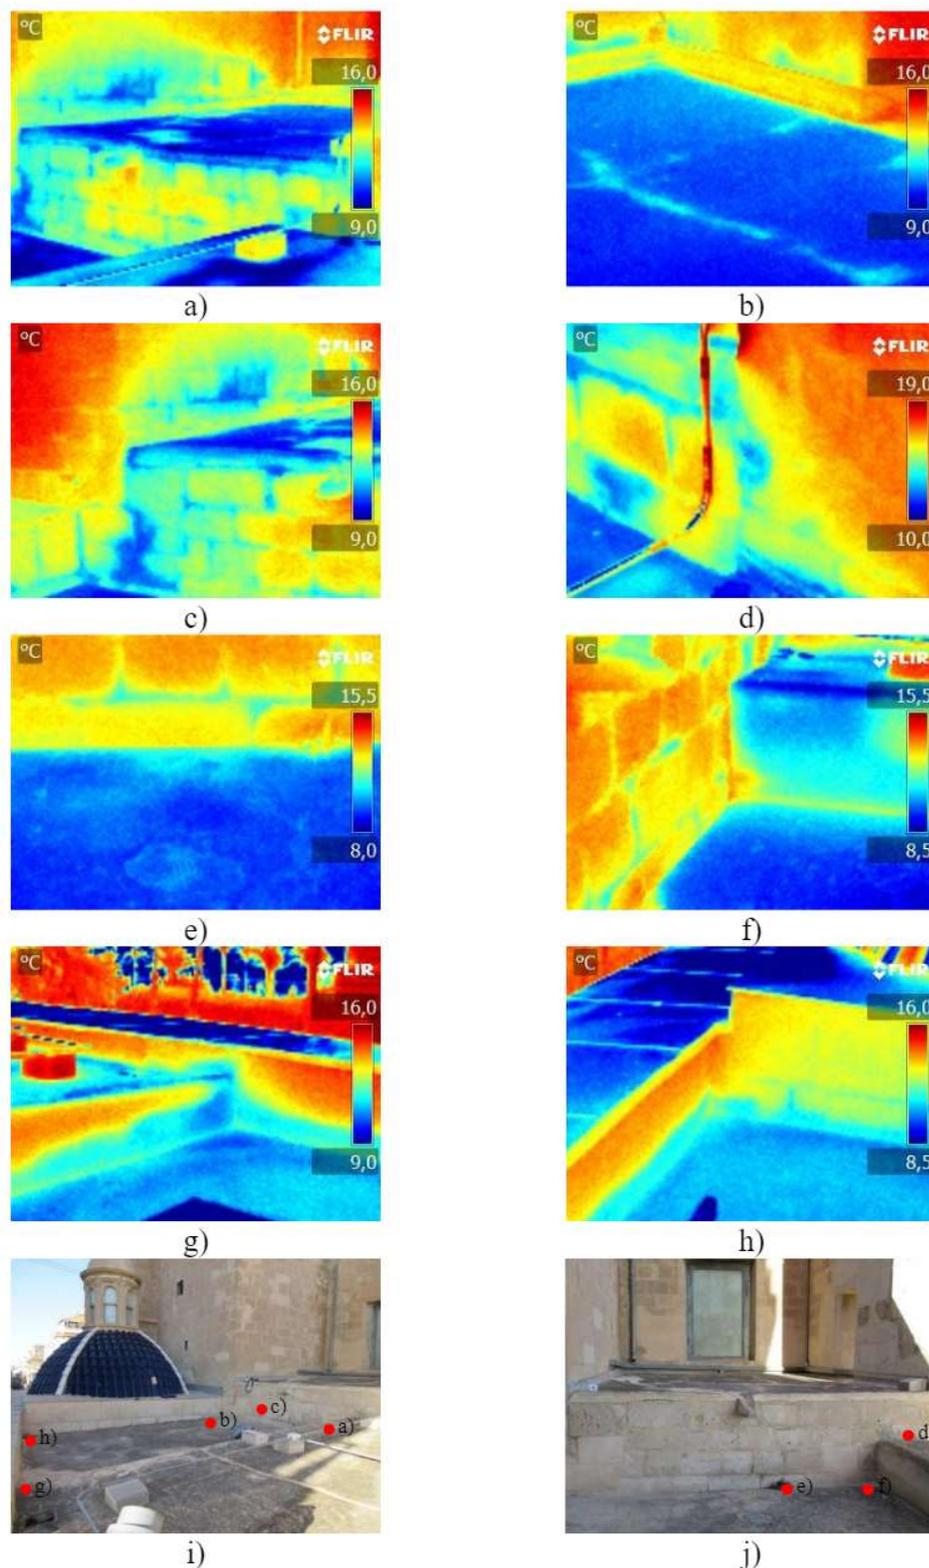
Em relação aos resultados da análise termográfica da cobertura 1, a Fig. 3 mostra as imagens das áreas superior e inferior da cobertura. A Fig. 3 (a) mostra uma visão geral da parte superior da cobertura. Nesta imagem, todas as possíveis manifestações patológicas anteriormente mencionadas podem ser identificadas. Em primeiro lugar, pode-se perceber como após o ensaio de estanqueidade e do despejo de água sobre parte dos vazios verticais da fachada e 10 h após o ensaio, parte da umidade é preservada devido à alta capacidade de absorção da pedra em o revestimento. Nesta imagem também pode ser visto como na área do parapeito, a água acumulou-se mais do que na área localizada apenas na área da calha. Um detalhe desta área pode ser visto na Figura 3c, onde pode-se observar não só a entrada e o acúmulo de água na área inferior, mas também a água infiltrada pelas juntas entre as peças de alvenaria. Por outro lado, deve-se observar também a mudança abrupta das características térmicas na junta entre o parapeito e a parede correspondente à proteção rígida da saia superior, Fig. 3a-3c. A junção entre os dois materiais é claramente observada e pode-se perceber como parte da água despejada do final da saia escorreu pelo revestimento, ficando armazenada na área da junta, devido à ausência da correta realização do detalhe final da saia. Em relação à calha, entretanto, não foram detectados problemas de vazamento. Por outro lado, a Fig. 3b mostra um detalhe da calha para passagem das instalações. Nesta imagem, pode-se observar em verde, a parte posterior da calha, onde ficou armazenada água, devido à falta

de estanqueidade da junta e ausência de dispositivo de proteção para evitar que a água goteje pela face e vazze atrás da sarjeta. Por outro lado, a Figura 3d mostra um detalhe da falta de estanqueidade da extremidade direita do parapeito, na área de ligação da ponta da saia, do parapeito e do contraforte, marcando a área que atualmente se encontra muito deteriorada, sendo um sinal óbvio de falta de impermeabilização. Ainda em relação aos problemas de impermeabilização, pode-se observar na Fig. 3e, a ausência da impermeabilização na área de contato da saia inferior com o parapeito, bem como a presença de vegetação na área mais à direita da foto, onde está a maior temperatura. Além disso, o estado atual de impermeabilização da área danificada do peitoril pode ser avaliado por meio desta imagem. Os resultados apresentados pela termografia não mostraram a presença de problemas de estanqueidade. Por fim, as Fig. 3g-3h mostram a área represada durante o teste, onde pode-se observar claramente o processo de ascensão capilar pelo revestimento, ultrapassando claramente os 5 cm de fita impermeabilizante atualmente instalada na junção da saia com o revestimento vertical, nas áreas onde foi colocada, visto que há ausência deste detalhe construtivo em várias partes da saia inferior.

Figura 3. Termografia da cobertura 1: a) Vista geral da área superior, b) Detalhe da calha das instalações, c) Umidade na face vertical e canto do parapeito, infiltração através das juntas de alvenaria, d) Falta de estanqueidade no parapeito e contraforte, e) Saia inferior e face vertical, f) Conexão lateral da saia do parapeito, g) e h) Capilaridade, i) e j) localização dos termógrafos. Os pontos vermelhos indicam a localização da termografia na imagem associada.

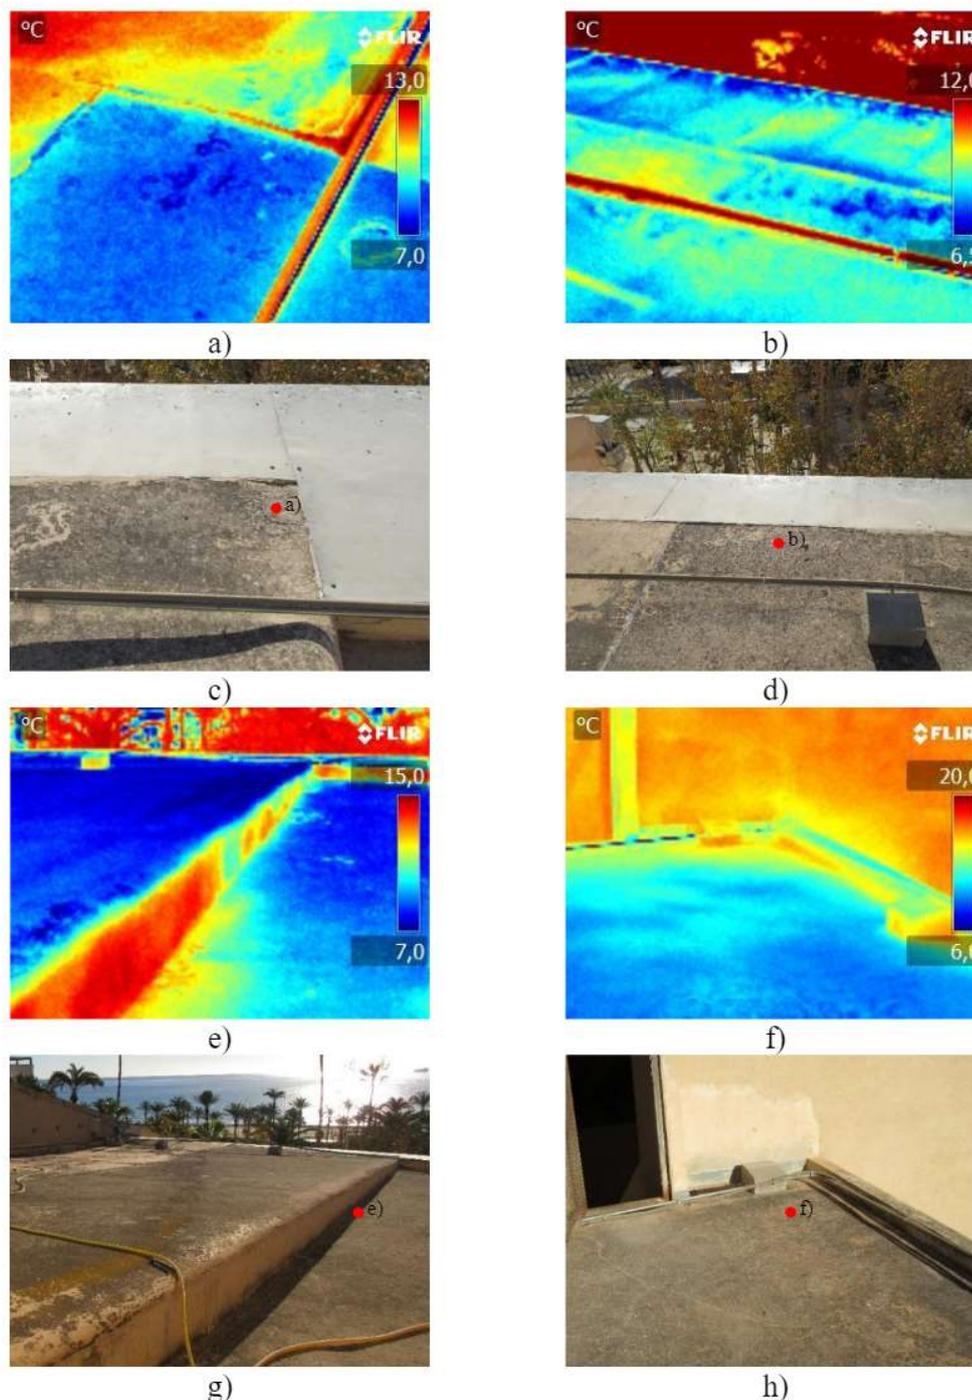
Em relação aos resultados da análise da cobertura 2, as Fig. 4a e 4b mostram o detalhe da ausência da junta perimetral, mostrando a diferença de temperaturas nas áreas onde a argamassa está totalmente deteriorada, e a junta está sem argamassa entre o final da saia e do forro. É importante não confundir com a linha vermelha associada à passagem de um tubo de instalação, uma vez que a área analisada é aquela associada ao final da ligação com a face vertical da fachada. Essas imagens mostram a falta de isolamento térmico nos trechos do revestimento vertical, bem como áreas com tom mais frio, devido ao derramamento de água durante o teste de carga. As Fig. 4c e 4d mostram um detalhe desta área sem aplicação de câmara térmica. Por outro lado, a Fig. 4e mostra a zona de extremidade da saia lateral. Nesta imagem pode-se observar a falta de isolamento térmico nos trechos de face vertical, bem como áreas de tom mais frio, devido à água despejada durante o teste de carga. Esta área é mostrada em um tom mais esverdeado na área central da foto. Destaca-se também o contraste na junta da aba da saia, mostrando claramente a posição da junta horizontal entre o material superior e o material de suporte. Esta junta, representada por uma linha amarela com tons de ciano, apresenta um importante estado de deterioração, como pôde ser observado durante a análise visual da cobertura, Fig. 4g. Por fim, a Fig. 4f mostra um detalhe da extremidade perimetral da saia, na área próxima à porta de acesso a cobertura. A Fig. 4 também inclui imagens de câmeras digitais das áreas analisadas por imagens térmicas. A comparação dessas imagens permite observar os benefícios do uso da termografia na detecção de patologias, sendo esta uma técnica de apoio à inspeção visual.

Figura 4. Termografia da cobertura 2: a) Deterioração da junta perimetral, b) Detalhe da falha na junta perimetral em contato da saia com a fachada, c) e d) Imagem a) e b) com câmera digital, e) Detalhe da extremidade lateral da saia e ligação à cobertura; f) Zona perimetral da saia na zona de acesso à cobertura; g) e h) Imagem e) e f) com câmera digital. Os pontos vermelhos indicam a localização da termografia na imagem associada.

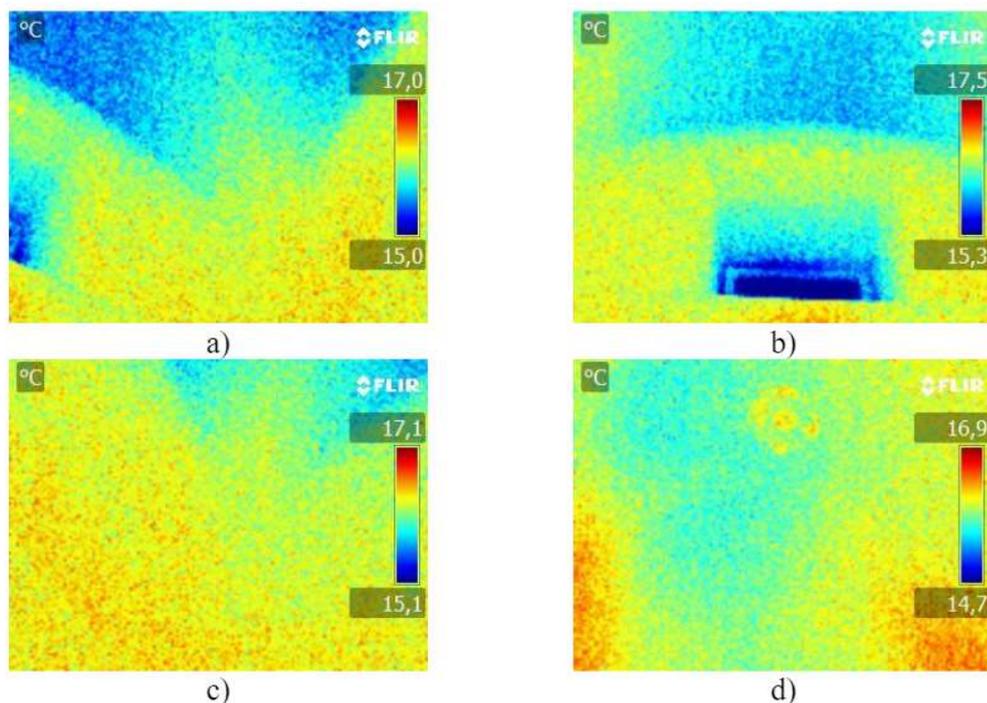
Analisando o comportamento térmico da sala sob a área inferior da cobertura 1, Fig. 5, referida ao longo do estudo como a sala adjacente à Capela da Comunhão, pode ser observada na Fig. 5a, correspondente ao canto de ligação entre a fachada exterior e o arco principal que dá acesso à Capela da Comunhão e, disposto na zona junto à presença de ralo na cobertura da parte superior, que seja claramente definida a diferença térmica entre a parte correspondente à fachada e a cobertura da abóbada. Porém, com as condições climáticas registadas durante o ensaio, não foi detectada a presença de irregularidades térmicas específicas nas zonas potencialmente danificadas associadas à ligação entre a fachada e o arco toral da abóbada de aresta analisada. Além disso, observa-se parte da janela externa, que serve de referência para poder enquadrar a foto. A Fig. 5b mostra um detalhe da área da janela. Nesta imagem, o efeito de ponto frio é claramente visível devido à maior transparência térmica do vidro em comparação com as altas espessuras da fachada. Além disso, nota-se a falta de isolamento térmico nas zonas de ligação entre a fachada e a cobertura, marcando claramente o bordo de junção entre os dois, e apresentando um gradiente de temperatura desde o início até à zona central da abóbada. Na Fig. 5c, é mostrada a termografia do outro canto da fachada externa, semelhante à descrita na Fig. 5a. Como se pode verificar nesta imagem não existem indícios patológicos relevantes, sendo detectado apenas o desnível térmico entre as faces verticais e a cobertura da abóbada. Finalmente, a Fig. 5d mostra uma imagem geral da cobertura. Esta imagem mostra a presença de uma parte da cobertura ligeiramente mais fria que a outra, principalmente devido ao efeito do acúmulo de água durante o ensaio.

Figura 5. Termografia das salas sob a cobertura 1, adjacentes à Capela da Comunhão: a) Ligação do arco principal com a fachada exterior, na zona de acesso à Capela da Comunhão, b) Ligação da fachada com a cobertura em janela área, c) Segundo canto da parede da fachada, equivalente à imagem (a), d) Vista geral da cobertura vista de baixo.

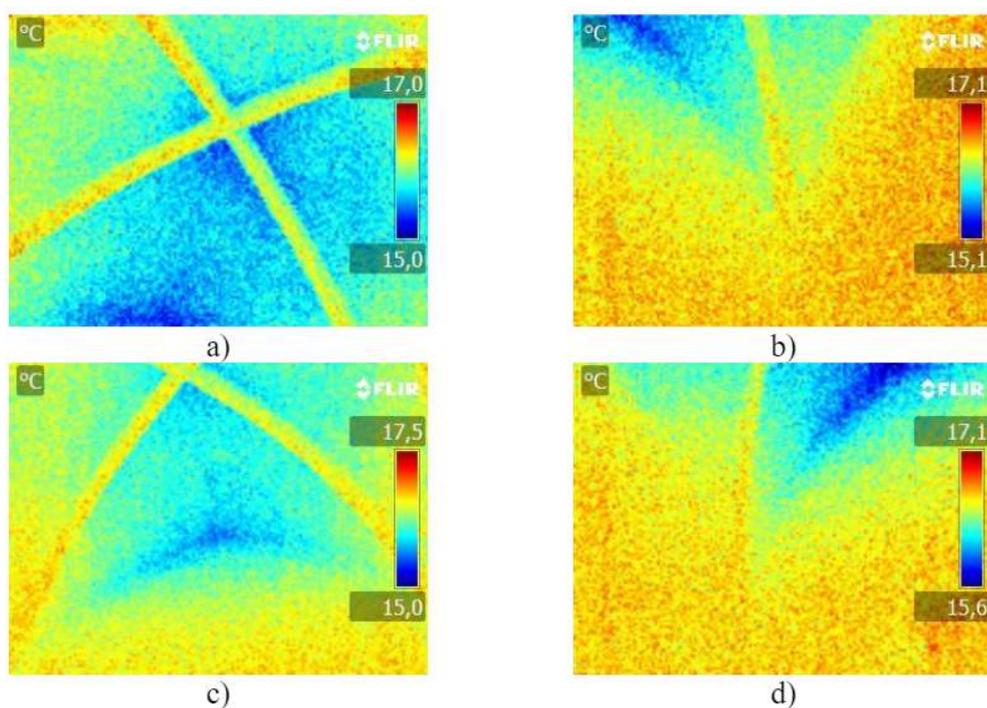
Figura 6. Termografia dos ambientes sob a cobertura 1, adjacentes ao edifício lateral: a) Vista geral do telhado, b) Ligação entre fachada e esquina lateral, c) Ligação entre fachada e a cobertura, d) Ligação entre fachada e esquina lateral oposta.

Em relação à análise por termografia realizada para a sala localizada na nave lateral, contígua à nave central da basílica, a Fig. 6 mostra a distribuição das temperaturas nos diferentes pontos críticos analisados nas seções anteriores. Em primeiro lugar, a Fig. 6a mostra uma vista inferior da cobertura em abóbada de arestas. Pode-se observar a diferença de temperaturas entre os arcos perpendiculares e o restante da laje que compõe a abóbada. Por outro lado, as Fig. 6b e 6d mostram a termografia detalhada dos cantos de conexão entre os arcos perpendiculares e as paredes da fachada. Observa-se um padrão de comportamento semelhante aos descritos para a sala anterior, com a diferença da temperatura mais elevada do início das arcadas. De referir que a análise destes pontos foi efetuada sem a presença de fontes de luz próximas antes ou durante o ensaio, pelo que a distribuição térmica se deve ao equilíbrio higratérmico entre o exterior e o interior do edifício. Por fim, a Fig. 5c mostra o mesmo problema de falta de isolamento da sala anterior, devido à junta de ligação entre a fachada vertical e a cobertura.

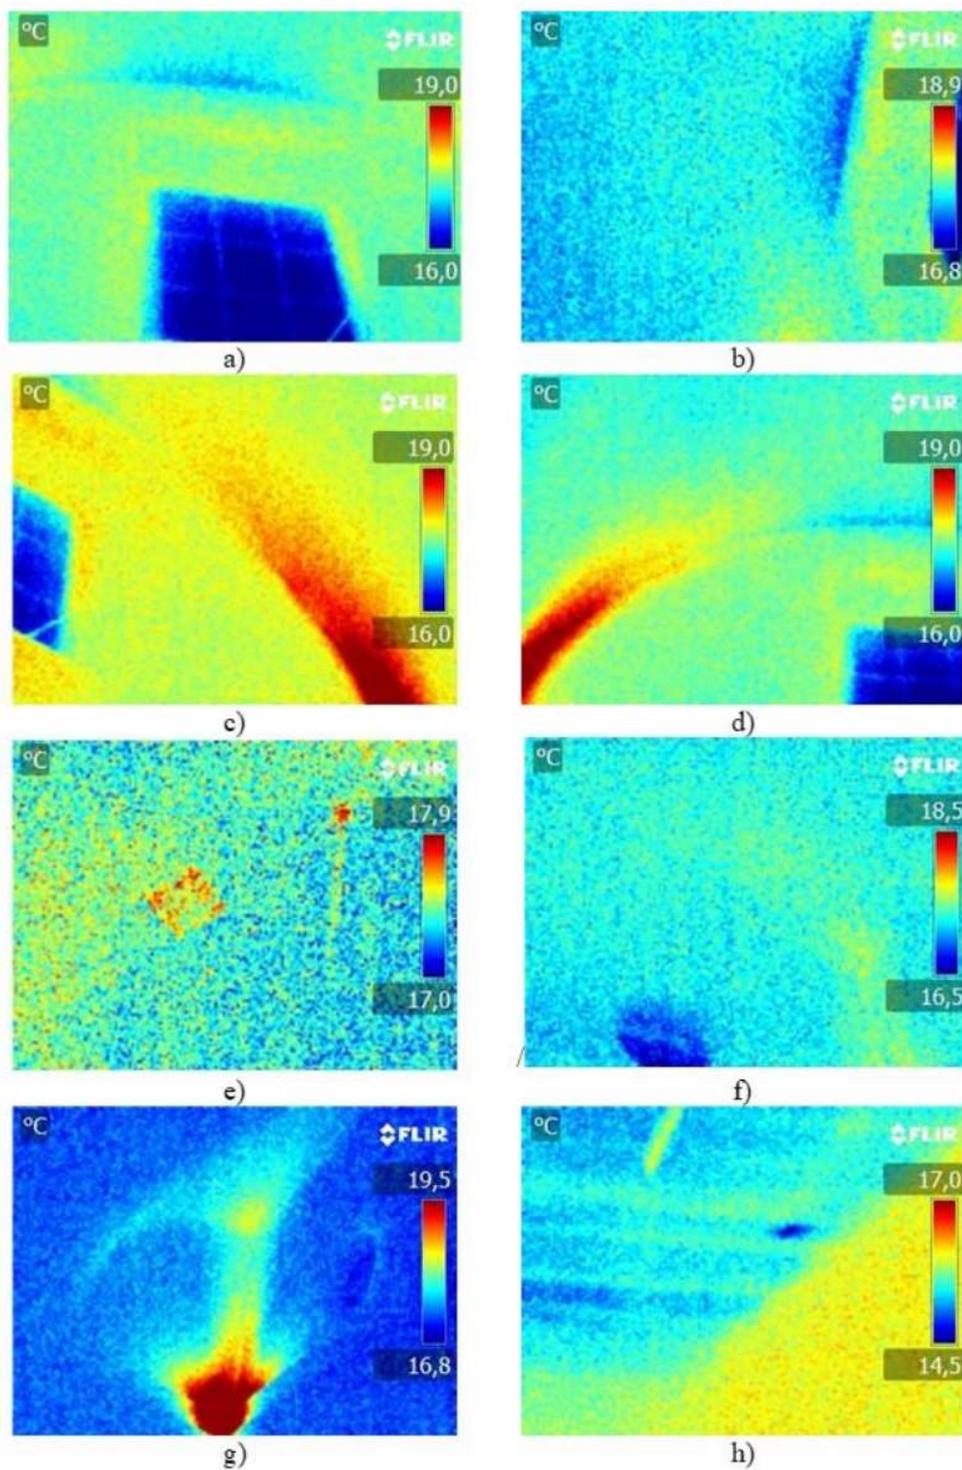
Por fim, em relação à análise termográfica realizada para a sala sob a cobertura 2, a Fig. 7 mostra a distribuição das temperaturas nos diferentes pontos críticos analisados nas seções anteriores. Em geral, o comportamento térmico é muito semelhante aos detectados nas divisões anteriores, exceto que neste caso não se observou uma grande diferença térmica entre os pontos da fachada interior e a cobertura. Ou seja, as Fig. 7a, 7b, 7c e 7d mostram o detalhe do contato entre a fachada e a cobertura, mostrando os vazamentos térmicos na parte superior da área da janela, bem como na própria janela. A Fig. 7e mostra uma termografia da parte da cobertura correspondente à ancoragem do lustre, onde se observa uma distribuição uniforme das temperaturas sem a presença de danos detectados. Nas Fig. 7f e 7g, observam-se as termografias associadas às Fig. 7c e 7d, mas neste caso, na fachada oposta à externa. Nesse caso, as variações térmicas podem ser observadas nas áreas afetadas pelo aquecimento das fontes de luz. Isso se deve à presença de pontos frios nas zonas de contato entre a parede lateral e a fachada. Esses pontos frios, especialmente aqueles detectados na Fig. 7g, estão relacionados às manchas de umidade detectadas. Nessas imagens, o orifício circular mais frio é mostrado como referência para localizar a posição das fotos. É importante ressaltar que tais manchas de umidade, além de estarem relacionadas à presença de zona fria, também estão relacionadas à presença de zona de acúmulo de água na parte superior da cobertura 2, próximo à cúpula. Nesta área a água captada na cúpula é descarregada, sendo que a falta de vedação lateral na ponta da saia, aliada ao baixo nível de ventilação do ambiente mostrado, causam o aumento da umidade, e conseqüentemente o aparecimento de tal eflorescência.

Por fim, é de notar a presença de uma fuga detectada no edifício anexo com acesso à sala 2. Esta fuga é na cobertura do piso superior. Não foi possível detectar se a presença de umidade se deve a um erro no telhado da cobertura, ou na própria cobertura 2. Porém, devido à sua posição geométrica, está muito próximo da posição do ralo da cobertura, o que pode ser um indício da falta de estanqueidade da cobertura.

Figura 7. Termografia da sala sob a cobertura 2: a) janela e área da laje, b) vista inferior da cobertura, c) vista da conexão da parede lateral da laje, d) vista da conexão da parede lateral da laje, e) área central da cobertura, f) vista da parede divisória traseira, g) vista da conexão da parede lateral e da parede traseira, h) vazamento na área externa.
