Uso práctico del factor de seguridad en la estrategia de reparación de columnas de un edificio de concreto con valor histórico

Practical use of the safety factor in the column repair strategy of a concrete building with historical value

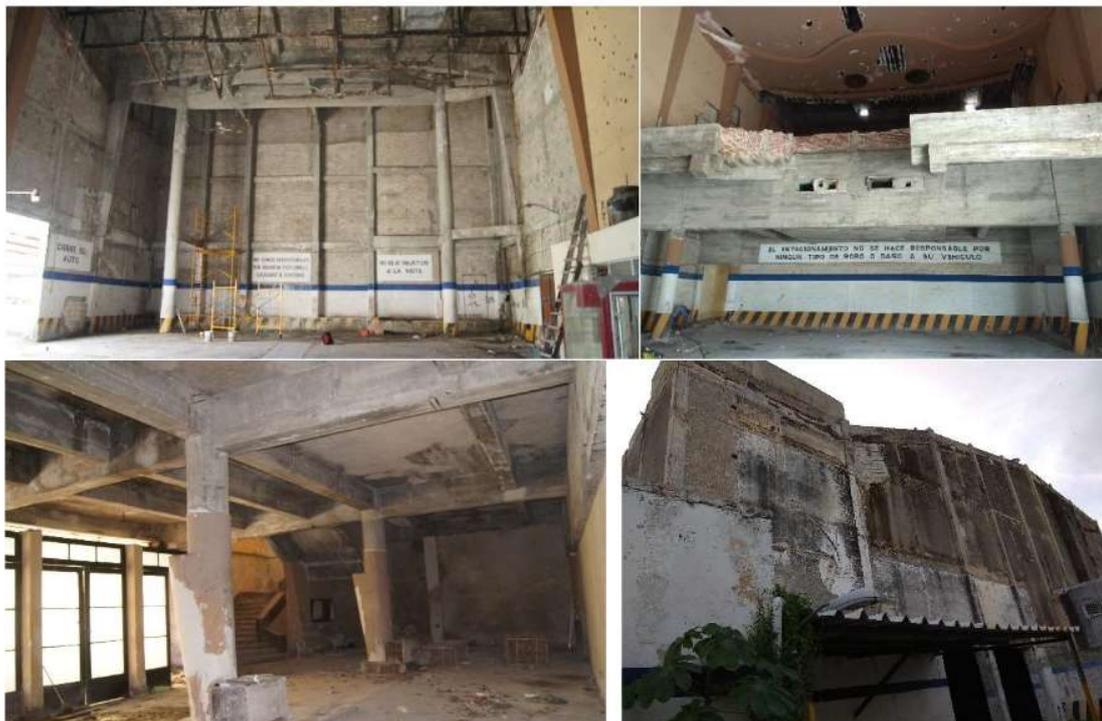
La estructura en cuestión tuvo como función primaria la de ser un cine, posteriormente funcionó como un estacionamiento y finalmente fue abandonada. Estos cambios de uso y el abandono fueron factores que potencializaron los daños, como se observa parcialmente en las fotos de la Figura 2.

Figura 2. Estado en que se encontraba la estructura antes de ser intervenida

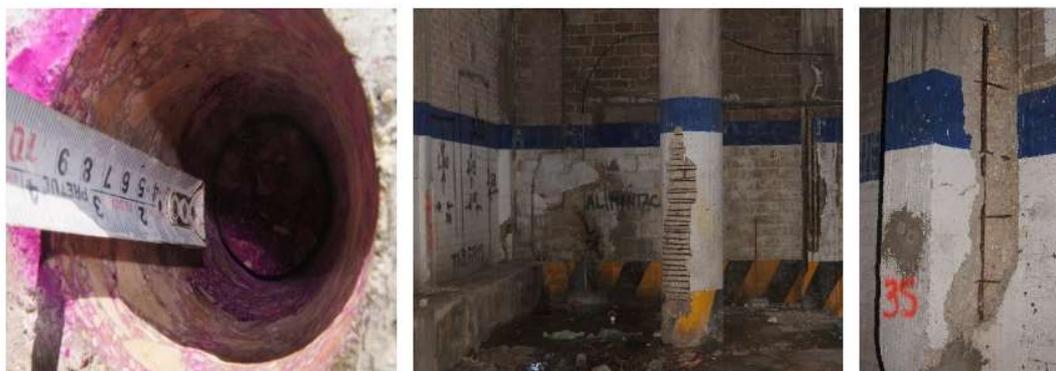
Figura. 3. Carbonatación y desprendimiento del concreto

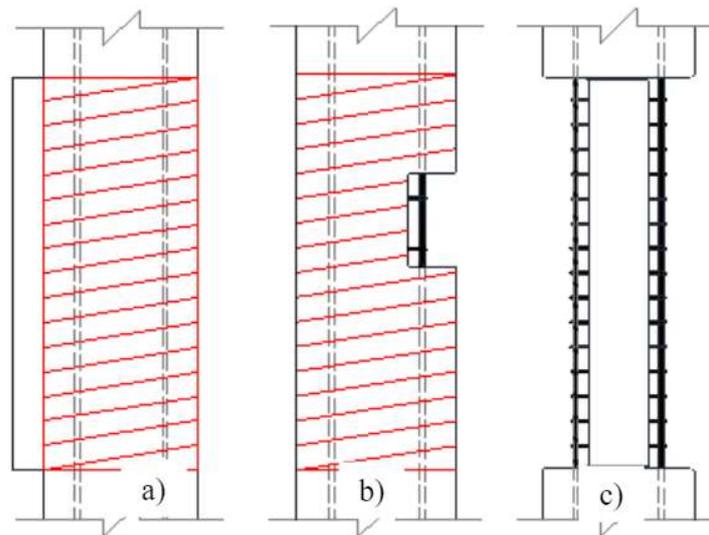
Figura. 4. Reparación profunda uniforme: a) Delimitación del área a demoler, b) escarificación iniciada, c) sección final después de escarificación

Para poder llevar a cabo las reparaciones, fue necesario establecer el criterio con el cual se realizarían. En el caso de esta estructura se tuvieron elementos de distintas dimensiones por lo que se establecieron criterios de reparación universales pero que tenían que ser verificados antes de su ejecución. Una RPU puede ser de una gran extensión o no en relación con el tamaño del elemento. Sin embargo, en este caso y para no recurrir a materiales, mano de obra y tiempo como es en el caso de la instalación de puntales de estabilización, se determinó por practicidad que lo mejor era realizar las reparaciones en tramos de 1.5 m lineales. A continuación, se presenta el ejemplo de una

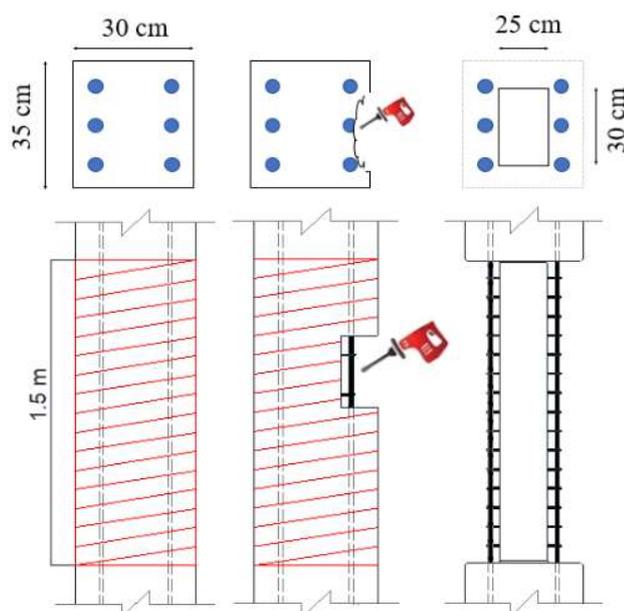
columna tipo rectangular. La columna tipo (véase Figura 5), presentaba una sección transversal de 30x35 cm y con ayuda de las pruebas mecánicas realizadas se pudo obtener la resistencia promedio a la compresión del concreto, la cual se encuentra superior a los 200 kg/cm². Considerando la sección transversal del elemento y la mínima resistencia obtenida se puede deducir que la columna es capaz de soportar una carga axial de 210,000 kg. Ahora bien, si se escarifica el concreto en mal estado, y se repara más allá del refuerzo, recordando que la reparación profunda uniforme es la que se da más allá de los 3 cm o detrás del refuerzo, la nueva sección transversal del elemento es de 25x30 cm. Si se utiliza esta nueva sección transversal y la resistencia a la compresión obtenida anteriormente con los cilindros extraídos se puede determinar que la estructura, aún con la reducción en la sección de concreto, es capaz de soportar 150,000 kg. Si se considera que, por lo menos, el elemento fue diseñado con un FS de 1.5, entonces la estructura fue diseñada inicialmente para soportar una carga de 140,000 kg de forma segura. Por lo tanto, incluso después de escarificado, el elemento a reparar aún puede soportar las cargas ejercidas ya que es capaz de resistir hasta 150,000 kg. Esto podría no ser del todo cierto ya que no es un análisis que contemple todas las afectaciones posibles que puedan existir al momento de realizar las reparaciones. Sin embargo, es una buena estrategia para ser llevada en campo ya que permite una rápida apreciación de hasta donde se puede intervenir sin afectar estructuralmente al elemento y poder continuar con los trabajos de reparación una vez realizado el diagnóstico.

Figura. 5. Criterio de delimitación y escarificación de reparaciones

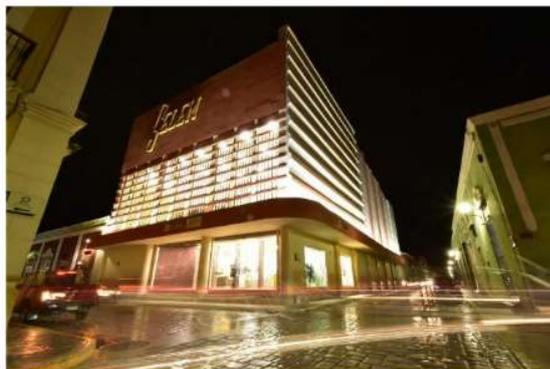
Figura 7. Vista del edificio de la intervención
