Avaliação não destrutiva das vigas de madeira do edifício Narciso López no Centro Histórico de Havana para reutilização em sua restauração

A. Hernández Oroza^{1*} , E. Berreo Alayo¹, R. Expósito Mendez¹

Non-destructive evaluation of the wooden beams of the Narciso López building in the Historic Center of Havana for reuse in its restoration

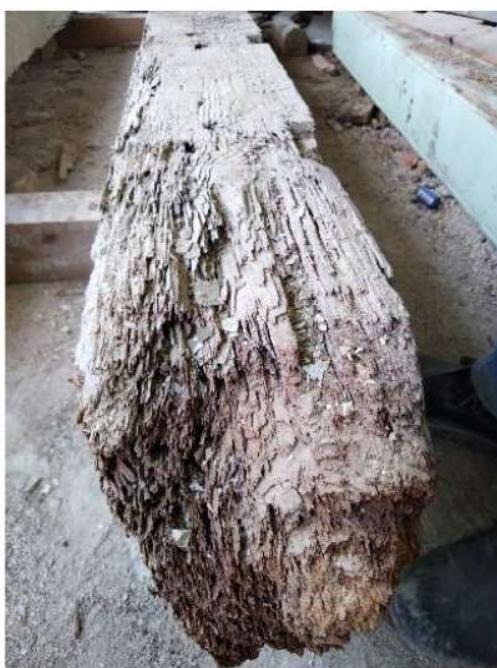
Figura 5. Estado das cabeças do feixe

As lesões mais recorrentes encontradas durante a inspeção visual foram a deterioração das cabeças por excesso de umidade nas juntas, devido ao desenvolvimento de fungos podres, além de fissuras e rachaduras descontínuas nas faces e bordas. Entre as técnicas de restauração e reforço mais comuns para esses tipos de deterioração estão o uso de tampas e suportes metálicos para garantir a fixação das vigas nos pontos de apoio. Decapagem ou escovação das faces e bordas até atingir uma superfície com o menor número possível de lesões. As fissuras, por outro lado, podem ser seladas com resinas, ou a partir da preparação de uma pasta de cola de carpinteiro misturada com serragem. Fumigação e tratamento com produtos biocidas e, finalmente, o recálculo estrutural para as novas dimensões das vigas.

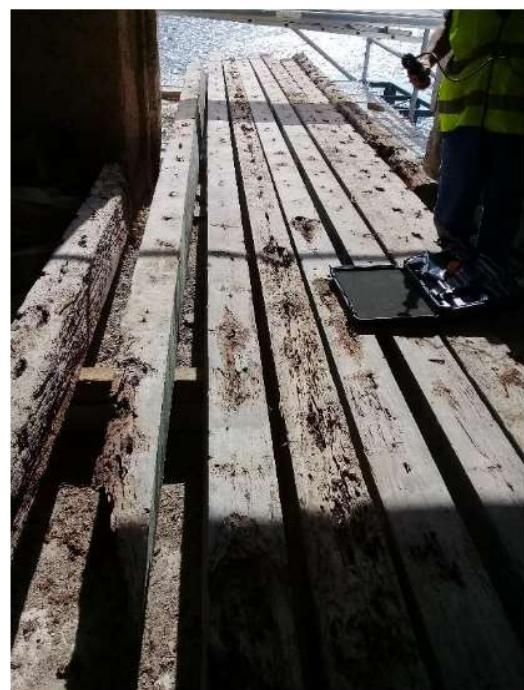
Figura 6. Vigas desmontadas com diferentes manifestações patológicas

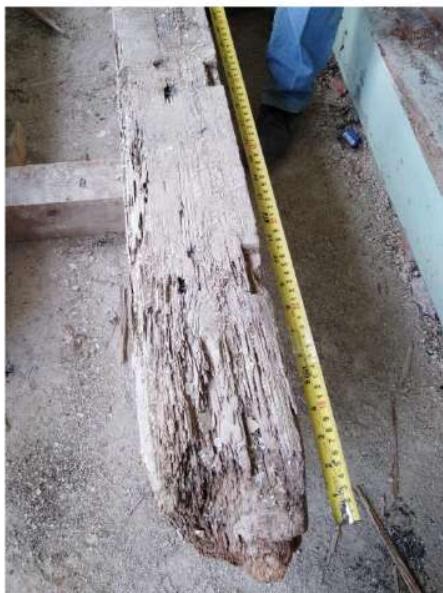
Figura 7. Fita métrica da seção do feixe afetada
