## Degradación del hormigón mediante la formación de ácido sulfúrico biogénico en una Estación de Bombeo de Aguas Residuales

## Concrete degradation by the formation of biogenic sulfuric acid in a Sewage Pumping Station

Este trabajo presenta el estudio realizado sobre la degradación del hormigón en el pozo húmedo de una Estación de Bombeo de Aguas Residuales perteneciente a la Empresa de Saneamiento Básico del Estado de São Paulo (SABESP) puesta en funcionamiento en diciembre de 1999. Se realizaron inspecciones internas de la estructura para obtener un registro fotográfico y extracción de muestras de hormigón de la pared del pozo húmedo del Elevador para su análisis.

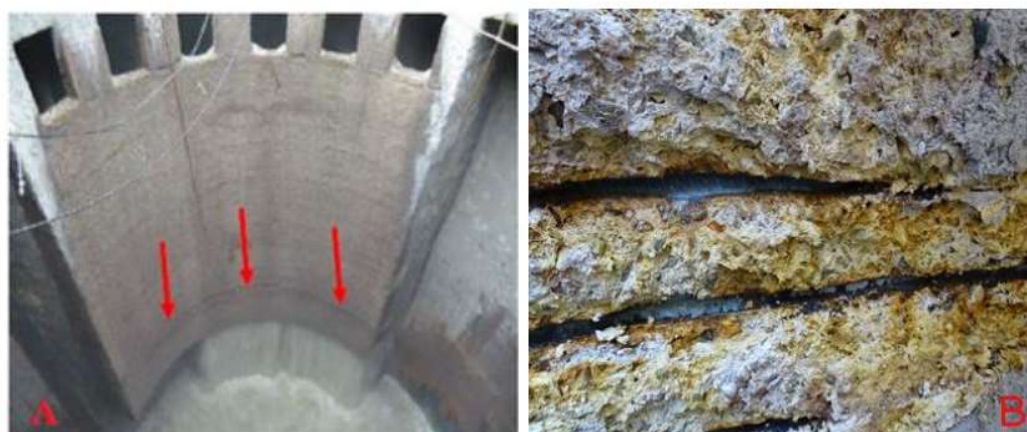
Figura 1. (a) Vista al interior del pozo húmedo (b) Degradación del hormigón y del acero

La inspección de la estructura se realizó en el pozo húmedo (Figura 1a) y restringida al área de gas (sobre el nivel del efluente). En esta región, la superficie del hormigón presentó una condición atípica con capas de hasta 15 cm de espesor con pérdida de consistencia, siendo fácil de remover con el uso de una espátula (Figura 2a). El espesor determinado en el diseño de la pared es de 35cm. El refuerzo pasivo de 16mm se encuentra oxidado (Figura 2b), con pérdida de sección y secciones seccionadas y/o completamente disueltas.

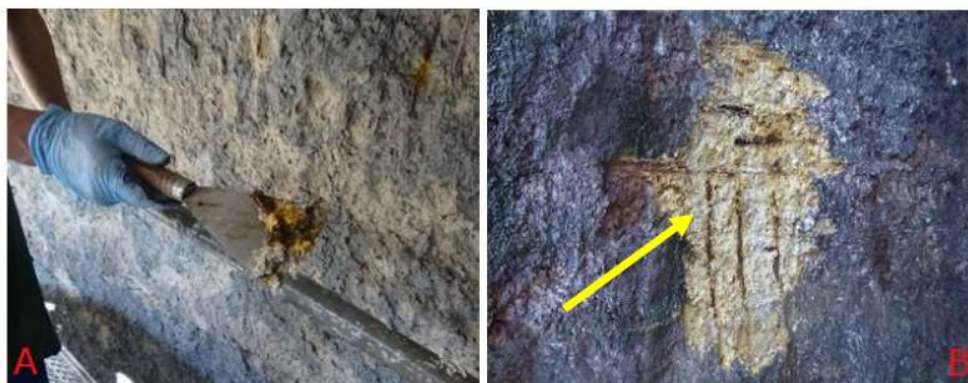
Figura 2. (a) Facilidad de remoción de la capa de hormigón degradado usando una espátula y (b) estiramiento de la disolución del refuerzo.

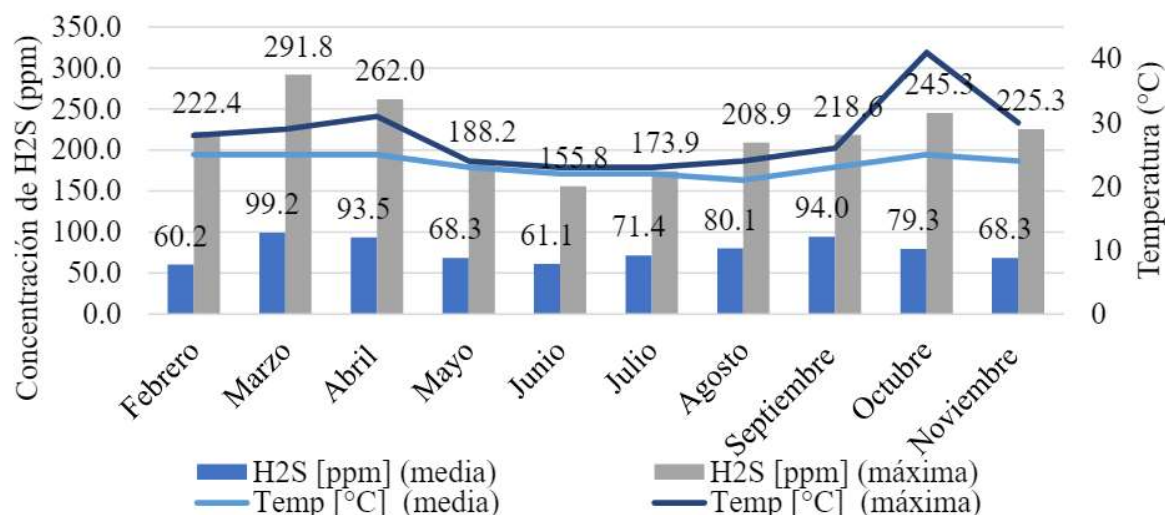
La concentración de ácido sulfhídrico presente en el aire tiende a aumentar con el aumento de la temperatura, como se observa en la Figura 3. El aumento de la temperatura reduce la solubilidad del  $\text{H}_2\text{S}$  (aq) en las aguas residuales y favorece la liberación en forma gaseosa con el ácido sulfhídrico (Wu et al., 2018). Sin embargo, la temperatura no es el único factor que influye en la concentración, ya que la liberación de  $\text{H}_2\text{S}$  (g) dentro de la bomba también está influenciada por la turbulencia, que está directamente relacionada con el número de bombas en funcionamiento en el momento de la medición.

Figura 3. Concentración de H2S y temperatura a lo largo de los meses.

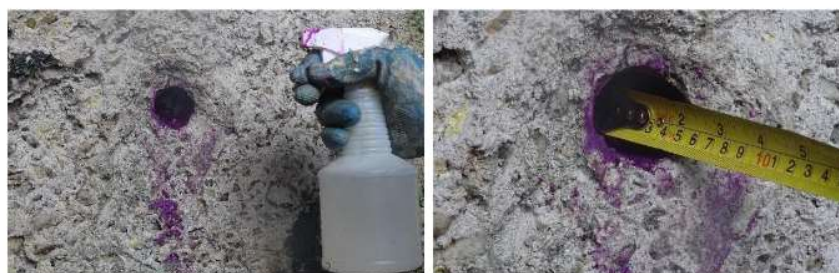
Luego de remover la capa no consistente de aproximadamente 8 cm de la pared del pozo húmedo, se observó que el hormigón estaba carbonatado, ya que no cambió de color con la aplicación de la solución de fenolftaleína. Luego, se hizo un orificio de 5 cm, observando que la región más interna del hormigón aún estaba alcalina, como se ilustra en la Figura 4.

Figura 4. Muro de pozo húmedo con hormigón alcalino.

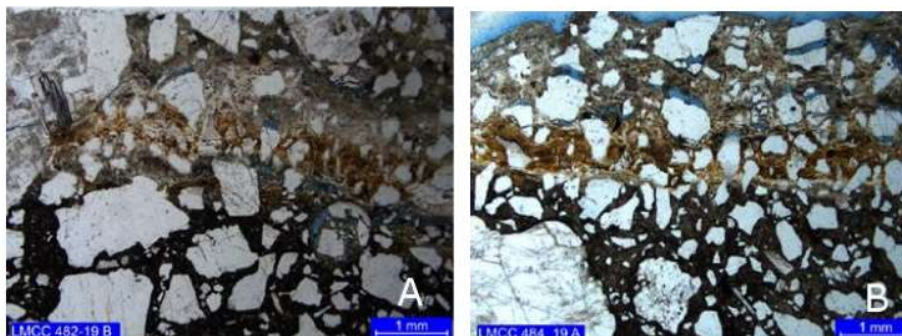
El grosor identificado de la región atacada en los portaobjetos preparados corresponde a 1,6 mm a 4,1 mm para la probeta 1 y de 500µm a 3,7 mm para la probeta 2. La figura 5 muestra la ubicación de la interfaz entre la región atacada (arriba) y la región aparentemente no afectada (inferior) para ambas probetas. Nótese, en tonos azules, la presencia de microfisuras y microporosidad. La región atacada de ambas probetas presenta tres zonas de alteraciones distintas:

Figura 5. Ubicación de la interfaz entre las regiones de las probetas (a) 1 y (b) 2. Polarización simple con capacitor.

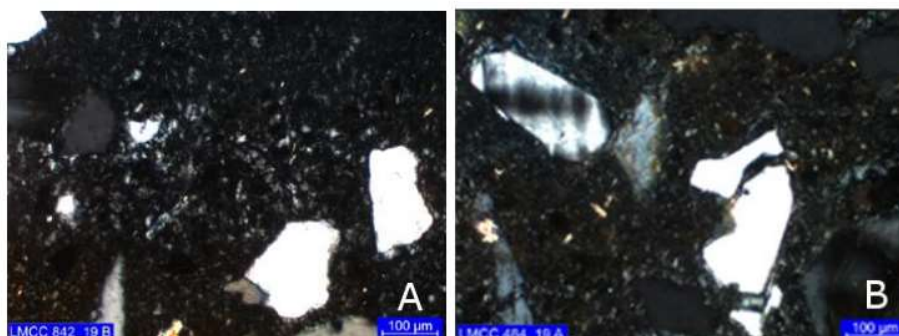
Zona primaria (más externa): caracterizada por una intensa sustitución de la pasta por cripta de baja birrefringencia a material microcristalino, posiblemente Gipsita, con textura similar a “mortero” (Figura 6). La probeta 1 también exhibe la presencia puntual de carbonatación.

Figura 6. Primera capa de alteración, posiblemente Gipsita en las probetas (a) 1 y (b) 2. Polarización cruzada, con capacitor.

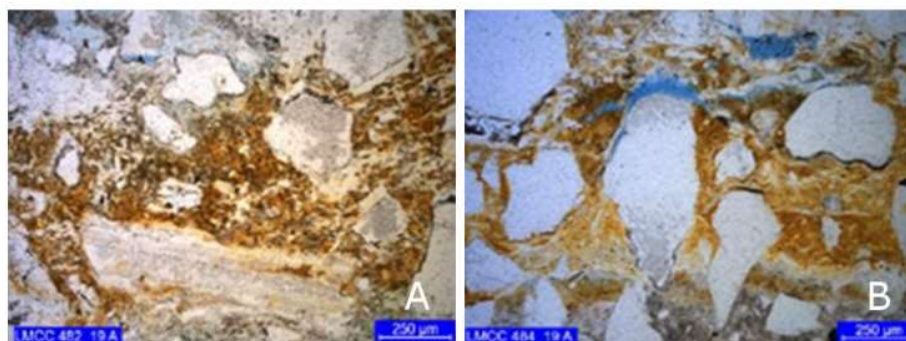
Zona secundaria (intermedia): muestra reemplazo parcial de la pasta, con impregnación de hidróxidos de hierro y posible materia orgánica (Figura 7). En el trabajo de Sun (2015), el enriquecimiento en Fe, por precipitación de óxido, fue atribuido como una de las causas de la presencia de microfisuras en las zonas de alteración del hormigón.

Figura 7. Impregnación de hidróxidos de hierro (tonos rojizos) en las probetas (a) 1 y (b) 3. Polarización simple con condensador.

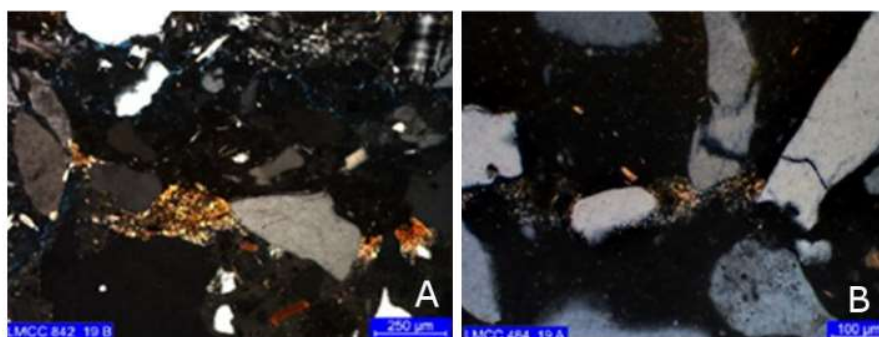
Zona terciaria: esta es una zona de carbonatación discontinua en la interfaz con el hormigón aparentemente no atacado (Figura 8).

Figura 8. Presencia de carbonatación (tonos amarillentos) en el umbral entre las regiones atacadas (arriba) y aparentemente no afectadas (abajo) en las probetas (a) 1 y (b) 2. Polarización cruzada con capacitor.

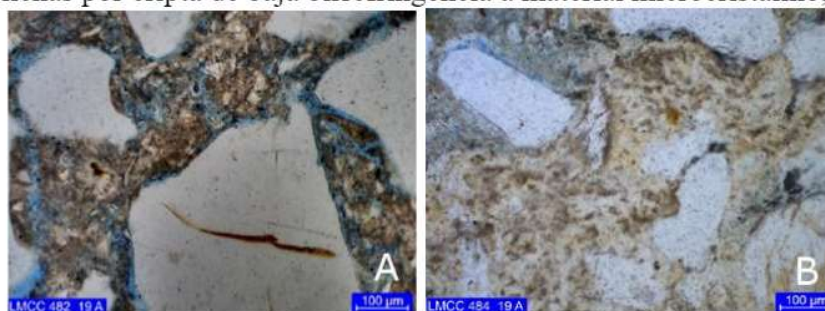
En ambas probetas (Figura 9), las tres zonas presentan abundantes microgrietas, sin relleno o parcialmente rellenas por cripta de baja birrefringencia a material microcristalino, Gipsita.

Figura 9. Zonas de microporosidad en la pasta asociadas a microgrietas en tonos azules (a) 1 y (b) 2. Polarización simple, con condensador.

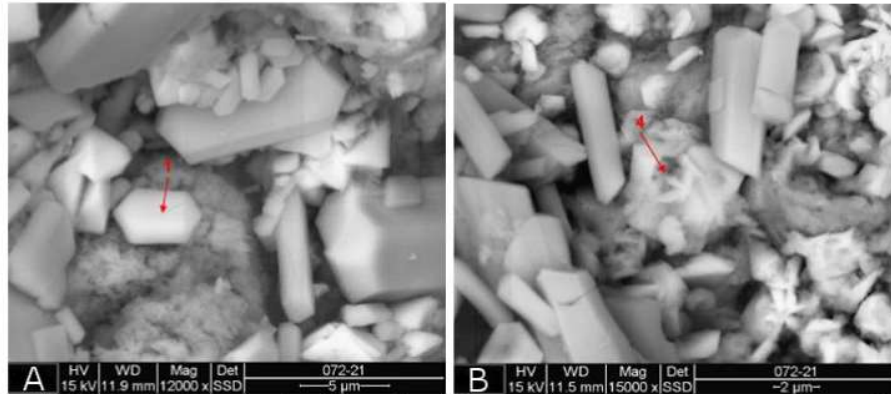
El análisis de la microestructura reveló cambios mineralógicos considerables en la superficie atacada (Figura 10). Se identificaron cristales de fase cristalina de sulfoaluminosilicato en la muestra, con contenido de Ca, Fe y K. En la figura 10, las flechas apuntan a los sitios de análisis por sistema de dispersión de energía (EDS – Figura 11).

Figura 10. SEM de las fases cristalinas de sulfoaluminosilicato que contienen Ca, Fe y K.

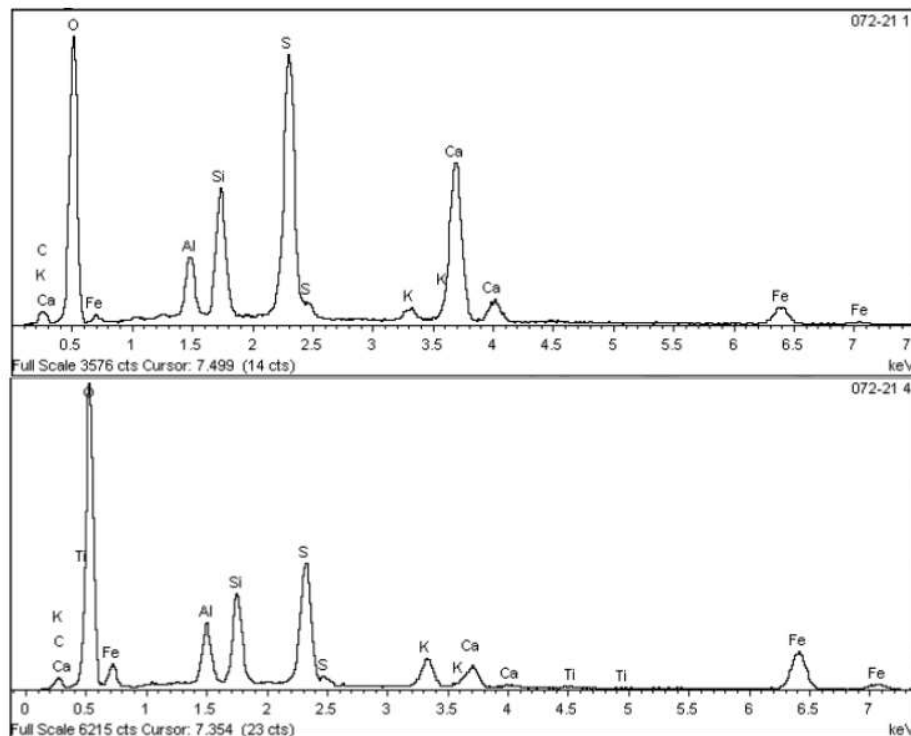
En la micrografía del material raspado no se identificó la presencia de cristales de portlandita, lo que indica que se ha disociado por completo. Se puede ver que el ácido redujo la matriz a un material más poroso, consistente en partículas más pequeñas.

Figura 11. Espectros de los microanálisis puntuales indicados en la Figura 10 (a) y (b)

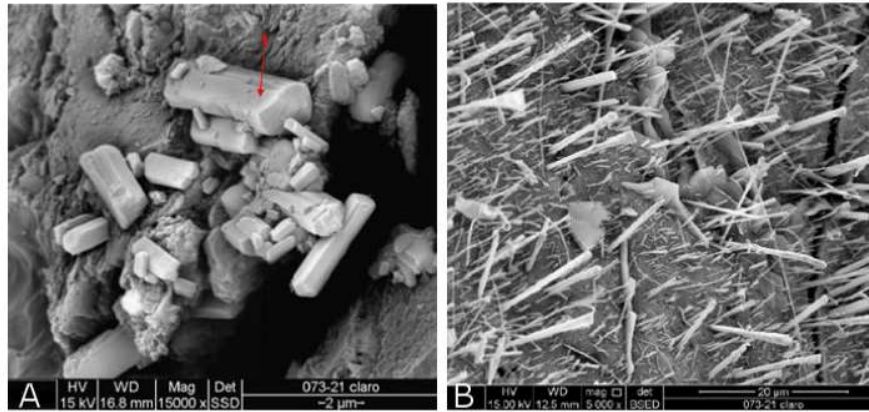
En la muestra intermedia se analizaron dos fragmentos de las porciones clara y oscura. En la porción más clara se identificaron cristales de morfología rectangular de sulfato de calcio hidratado (Foto 12.a), según el espectro EDS (Figura 13) con fuertes señales de S y Ca, sugiriendo Gipsita como componente principal y cristales de Etringita. (Foto 12.b)

Figura 12. Muestra intermedia: fragmentos de la porción transparente (a) sulfato de calcio hidratado y (b) cristales de Etringita.

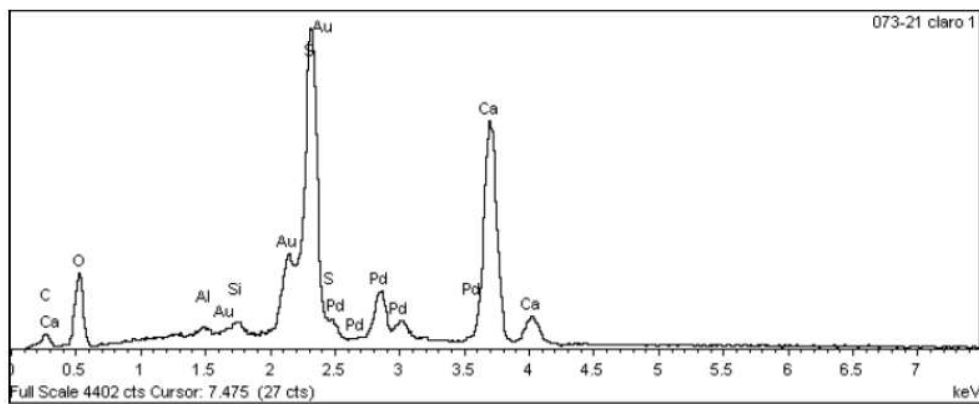
Figura 13. Espectro de la muestra intermedia de microanálisis puntual de la Figura 12.a

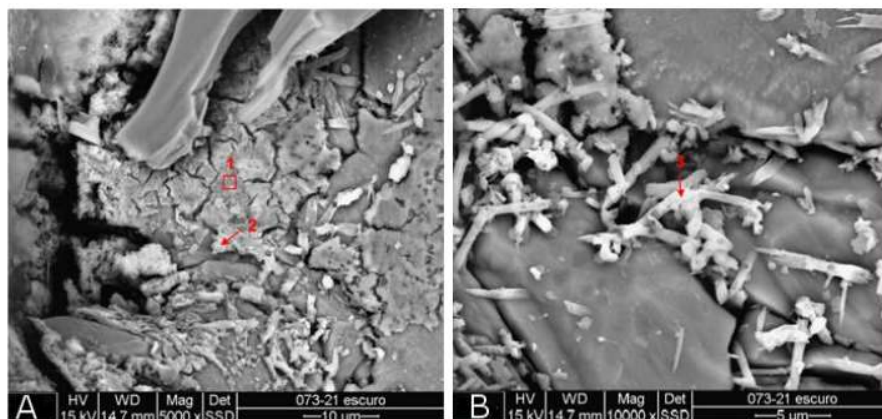
En los fragmentos analizados de la porción más oscura de la muestra intermedia se identificaron cristales de aluminosilicato de calcio con azufre o sulfoaluminosilicato de calcio (Figura 14).

Figura 14. Cristales de aluminosilicato de calcio de muestra intermedia con azufre o sulfoaluminosilicato de calcio - fragmentos de la porción oscura

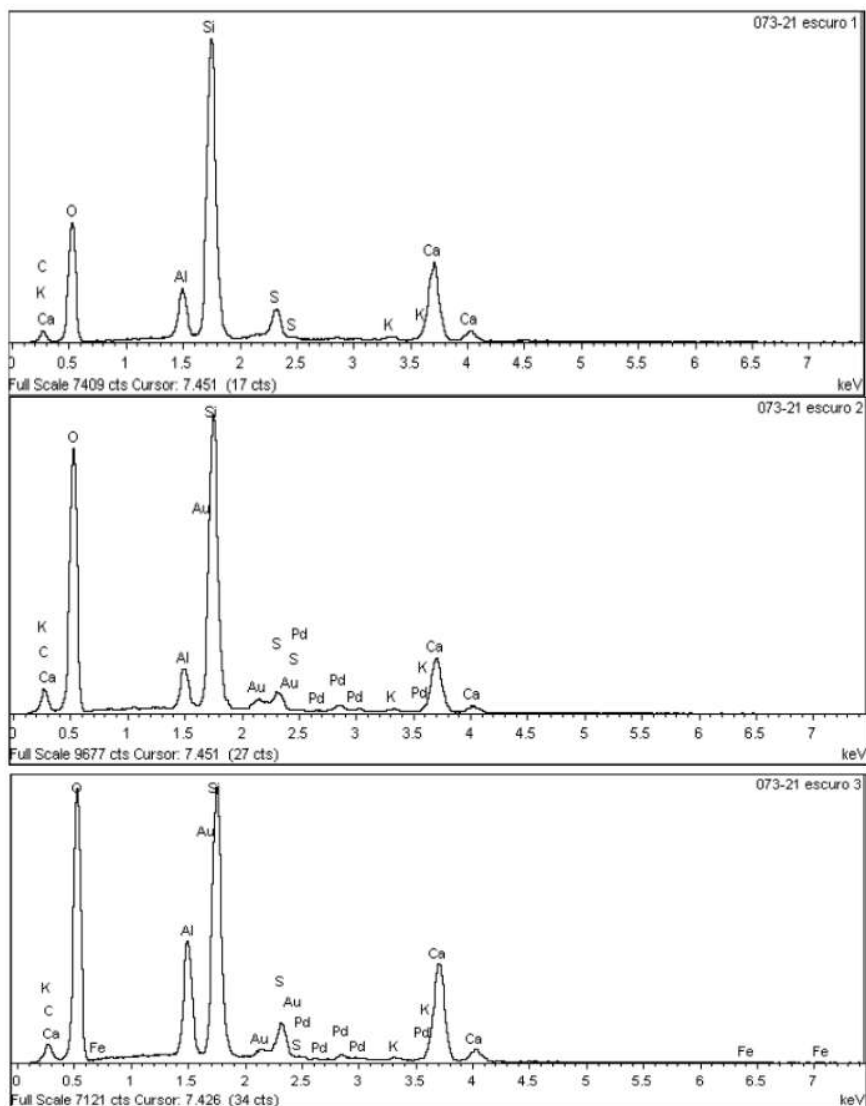
Figura 15. Espectros de los microanálisis puntuales indicados en la Figura 14 a y b.

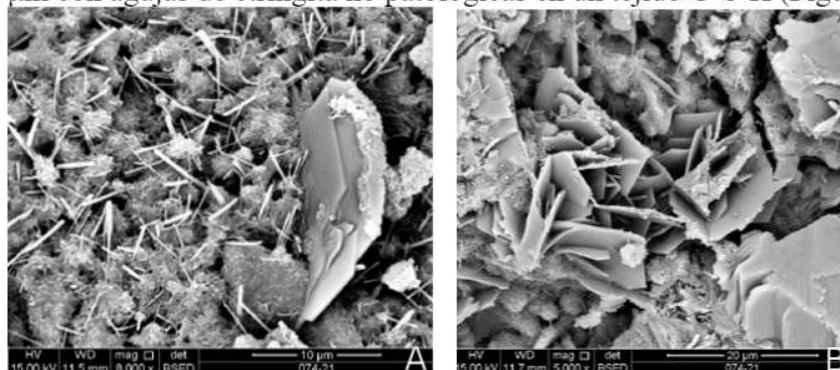
En la muestra más interna, aparentemente no atacada, se pueden observar placas de portlandita mayores de  $10\ \mu\text{m}$  con agujas de etringita no patológicas en un tejido C-S-H (Figura 16).

Figura 16. SEM de la muestra más interna con aumento de (a)  $10\ \mu\text{m}$  y (b)  $20\ \mu\text{m}$

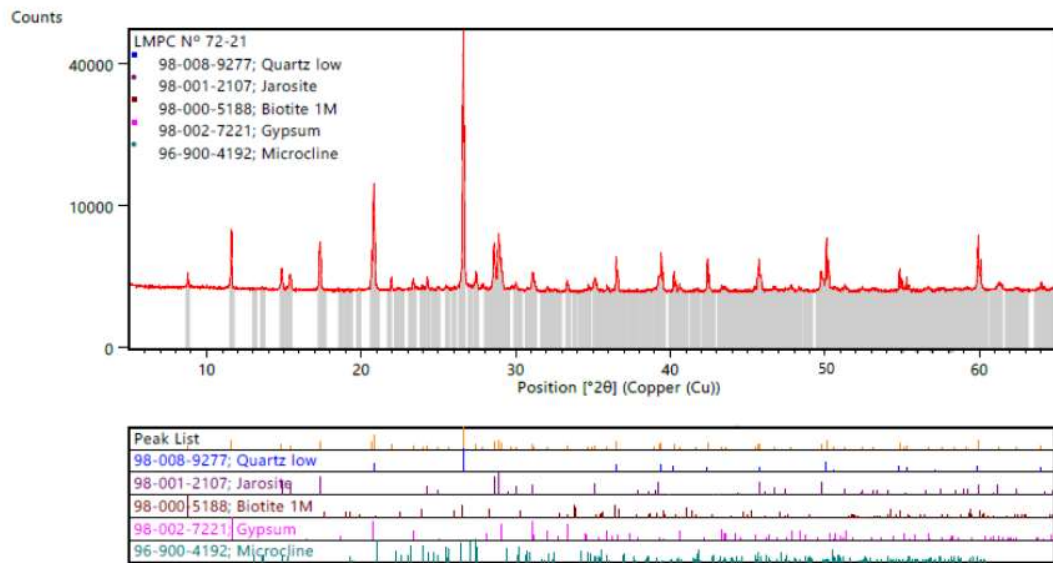
Figura 17. Difractograma de rayos X - material raspado.

En la muestra raspada (Figura 17) se identificó la presencia en mayor concentración de Jarosita y Gipsita. Tazaki et al., (1992) encontraron resultados similares en tuberías de hormigón severamente corroídas. Según los autores, en condiciones de pH extremadamente bajas, la actividad bacteriana puede descomponer la pirita (disulfuro de hierro,  $\text{FeS}_2$ ) para formar Jarosita. Habitualmente, los principales microorganismos identificados implicados en estas reacciones son *Thiobacillus ferrooxidans* y/o *Thiobacillus thiooxidans*. En el estudio de Song et al., (2020), cuando la superficie grabada del hormigón alcanzaba la superficie de las barras de acero, el proceso de corrosión de las barras se aceleraba por el  $\text{H}_2\text{S}$ , formándose sulfuro de hierro, siendo uno de los compuestos identificados  $\text{FeS}_2$ . Así, es posible que la formación de jarosita provenga del  $\text{FeS}_2$ , formado por la oxidación de barras de acero de 16 mm ubicadas en la región atacada. La Gipsita también fue identificada como el compuesto más abundante en la superficie grabada del hormigón por autores como Fernandes et al., (2012), Davis et al., (1998), Song, et al., (2018) y Song et al., (2020).

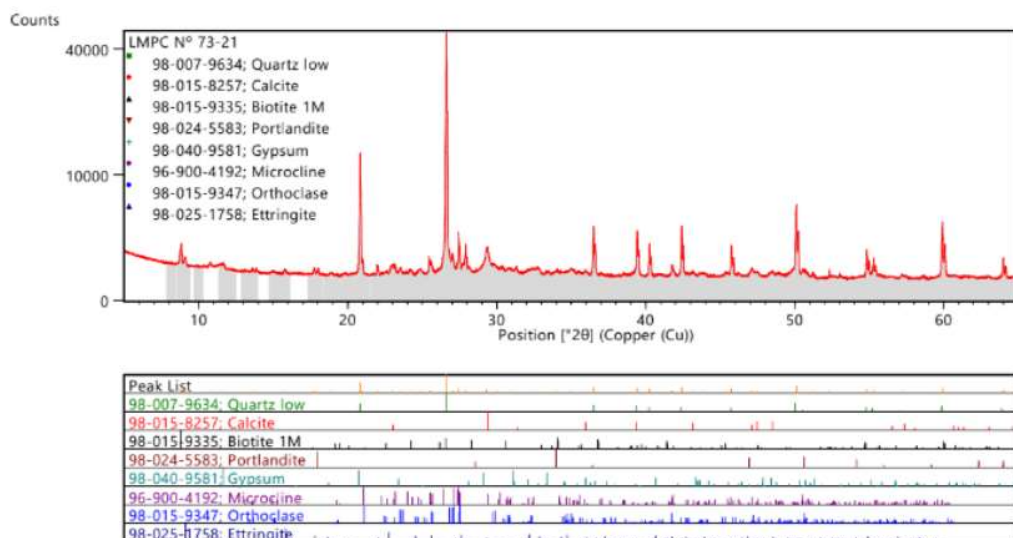
Figura 18. Difractograma de rayos X – muestra intermedia.

Los resultados obtenidos por XRD confirman la presencia de Gipsita en el hormigón en todas las capas analizadas. La presencia de Gipsita identificada en la capa más interna (Figura 19), aparentemente no atacada, también indica el inicio de la degradación en esta capa. A partir de la muestra intermedia ya es posible identificar la presencia de Etringita, probablemente debido a un mayor pH capaz de garantizar la estabilidad de esa fase. La presencia de calcita en las muestras intermedias y más internas puede provenir del producto de la reacción de carbonatación entre el hidróxido de calcio y el dióxido de carbono.

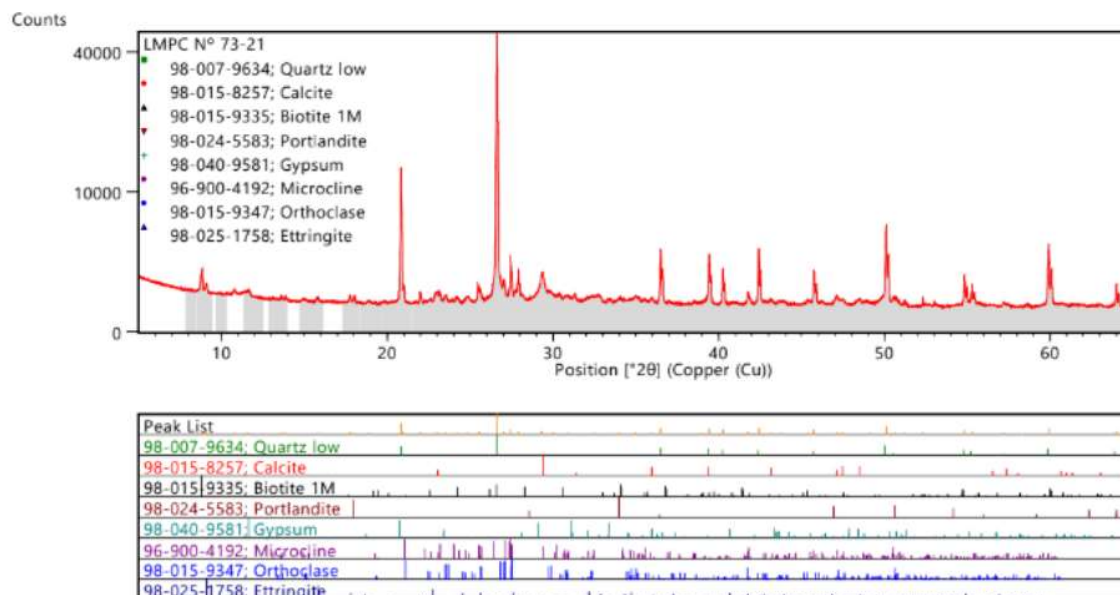
Figura 19. Difractograma de rayos X: muestra más interna.
