Revista de la Asociación Latinoamericana de Control de Calidad, Patología y Recuperación de la Construcción

Degradação do concreto através da formação de ácido sulfúrico biogênico em uma Estação Elevatória de Esgoto

G. Coni^{1*} , A. Tafuri² , A. Costa¹ , G. Sakuma¹

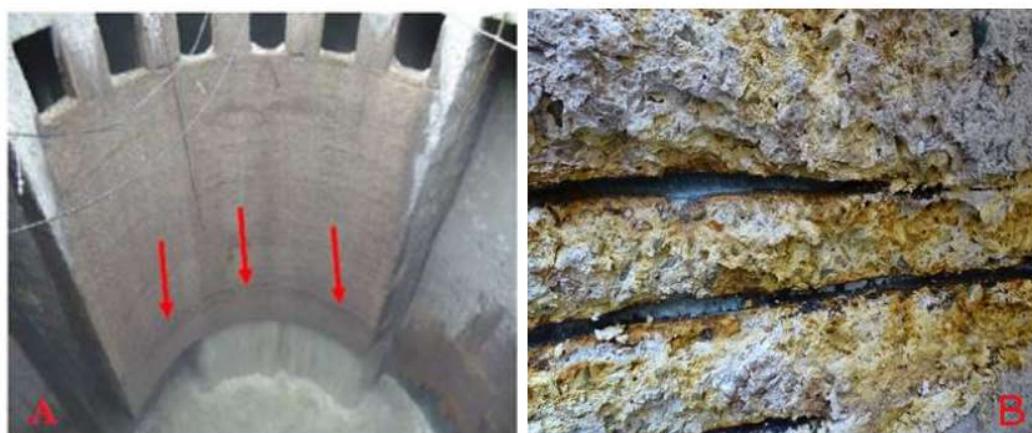
Figura 1. (a) Vista interna do poço úmido (b) Degradação do concreto e do aço

A inspeção da estrutura foi realizada no poço úmido (Figura 1a) e restrita à área de gases (acima do nível do efluente). Nessa região, a superfície do concreto apresentava condição atípica com camadas de até 15 cm de espessura com perda de consistência, sendo de fácil remoção com o uso de espátula (Figura 2a). A espessura determinada em projeto da parede é de 35 cm. A armadura passiva de 16 mm estava oxidada (Figura 2b), com perda de seção e trechos seccionados e/ou completamente dissolvidos.

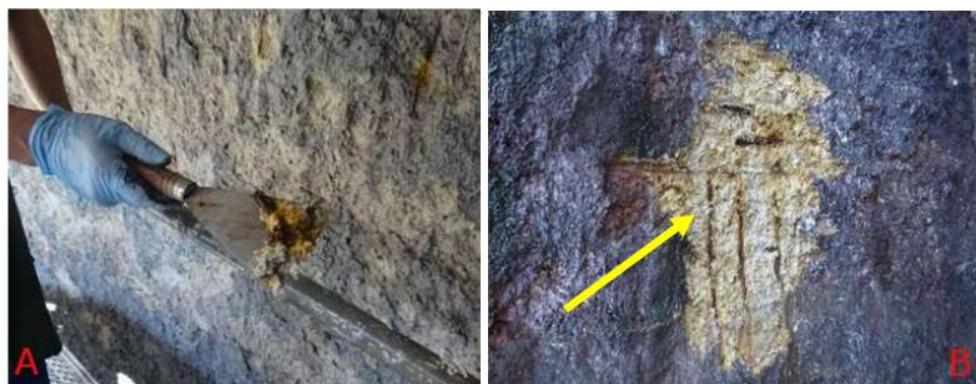
Figura 2. (a) Facilidade de remoção da camada de concreto degradada utilizando uma espátula e
(b) trecho de dissolução das armaduras

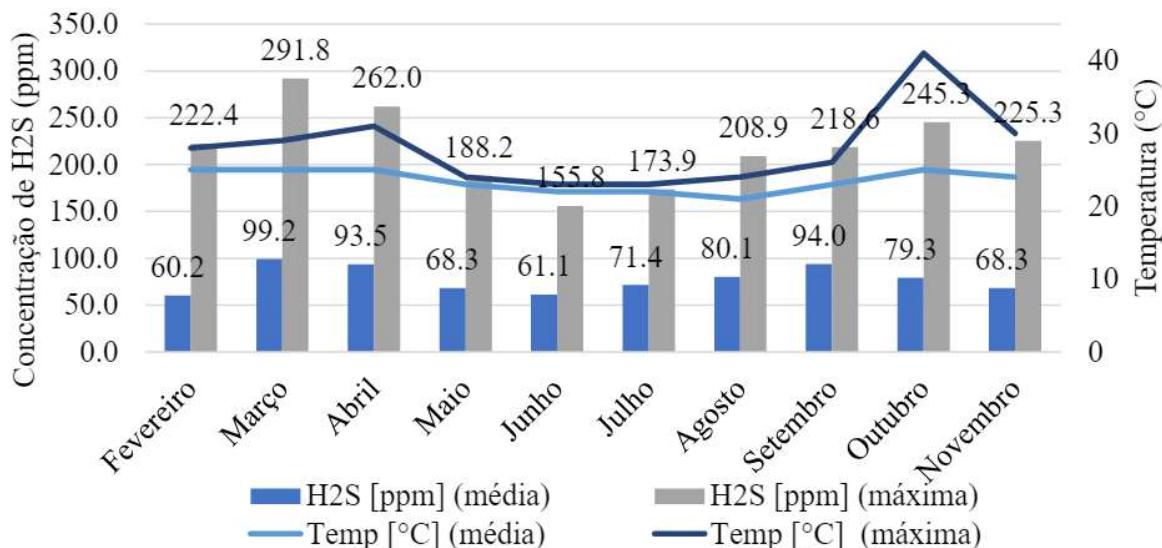
A concentração de sulfeto de hidrogênio presente no ar tende a aumentar com o aumento da temperatura, conforme observado na Figura 3. O aumento da temperatura reduz a solubilidade do H_2S (aq) nas águas residuais e favorece a liberação na forma gasosa com sulfeto de hidrogênio (Wu et.al., 2018). Entretanto, a temperatura não é o único fator de influência na concentração, pois a liberação de $\text{H}_2\text{S(g)}$ dentro da elevatória é influenciada também pela turbulência que está diretamente relacionada com a quantidade de bombas em operação no momento da medição.

Figura 3. Concentração de H₂S e temperatura ao longo dos meses

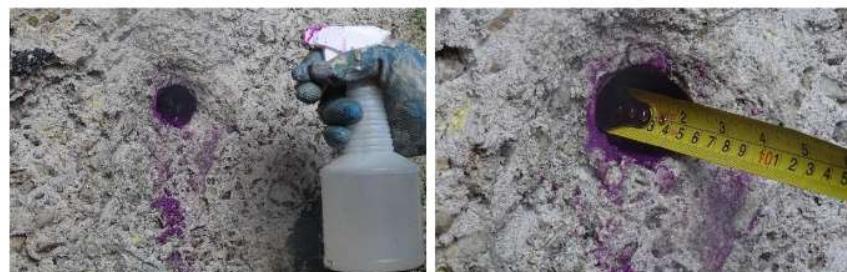
Após a remoção da camada sem consistência de aproximadamente 8 cm na parede do poço úmido, observou-se que o concreto estava carbonatado, pois não apresentou alteração de cor com aplicação da solução de fenolftaleína. Então, executou-se uma perfuração de 5 cm, observando-se que a região mais interna do concreto ainda estava alcalina, conforme ilustrado na Figura 4.

Figura 4: Parede do poço úmido com o concreto alcalino.

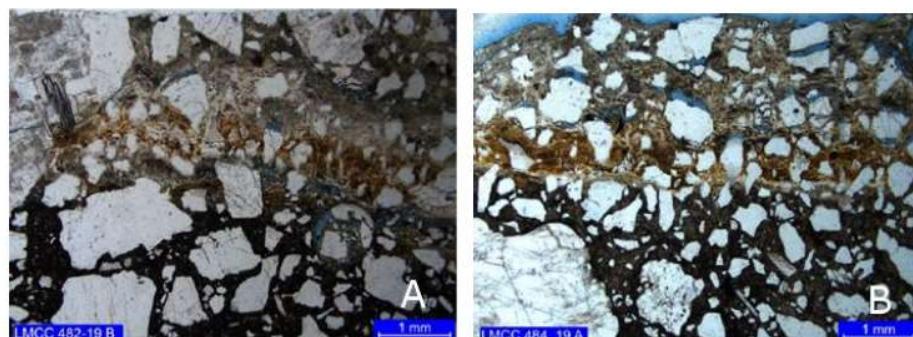
A espessura identificada da região atacada nas lâminas confeccionadas corresponde em 1,6 mm a 4,1 mm para o testemunho 1 e 500 μm a 3,7 mm para o testemunho 2. A Figura 5 apresenta o local de interface entre a região atacada (em cima) e a região aparentemente não atacada (embaixo) para ambos os testemunhos. Notar, em tons azuis, a presença de microfissuras e microporosidade. A região atacada de ambos os testemunhos apresenta três zonas de alterações distintas, sendo elas:

Figura 5. Local de interface entre as regiões testemunhos (a) 1 e (b) 2. Polarização simples com condensador.

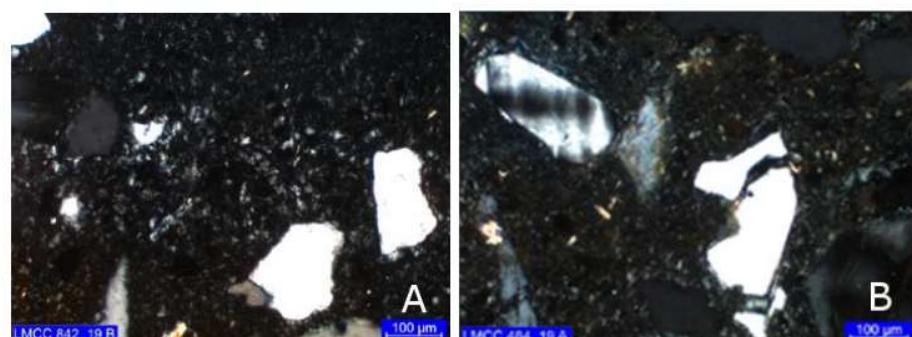
Zona primária (mais externa): caracteriza-se pela intensa substituição da pasta por material cripto a microcristalino de birrefringência baixa, possivelmente gipsita, em textura semelhante a “mortar” (Figura 6). O testemunho 1 exibe, também, a presença pontual de carbonatação.

Figura 6. Primeira camada de alteração, possivelmente gipsita testemunhos (a) 1 e (b) 2. Polarização cruzada, com condensador.

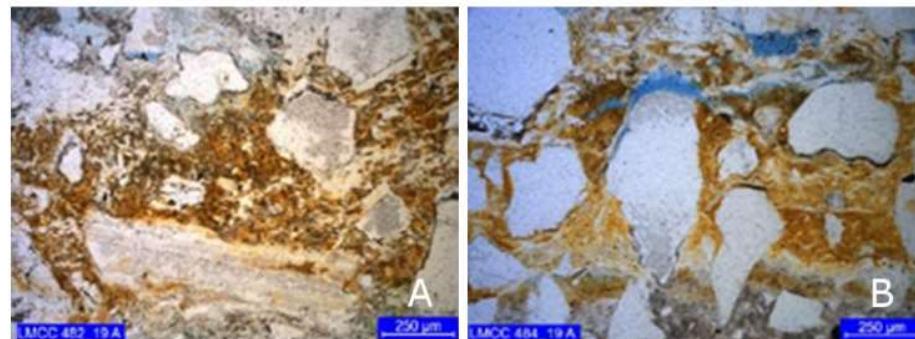
Zona secundária (intermediária): exibe substituição parcial da pasta, com impregnação de hidróxidos de ferro e possível matéria orgânica (Figura 7). No trabalho Sun (2015), o enriquecimento de Fe, devido à precipitação da ferrugem foi atribuído como uma das causas da presença de microfissuras nas zonas de alteração do concreto.

Figura 7. Impregnação de hidróxidos de ferro (tons avermelhados) testemunhos (a) 1 e (b) 3. Polarização simples com condensador.

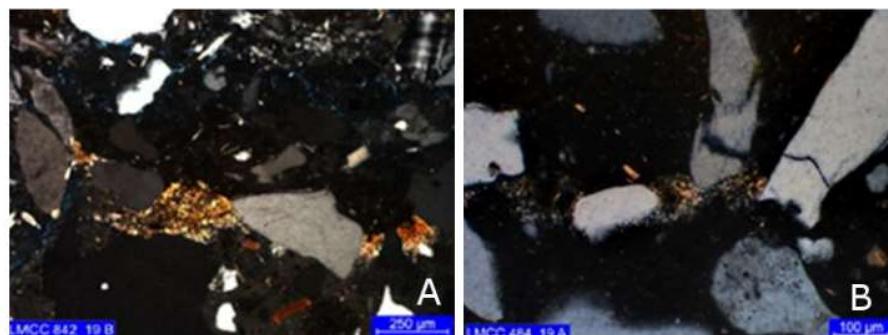
Zona terciária: trata-se de uma zona de carbonatação, descontínua, na interface com o concreto aparentemente não atacado (Figura 8).

Figura 8. Presença de carbonatação (tons amarelos) no limiar entre as regiões atacadas (em cima) e aparentemente não atacada (embaixo) testemunhos (a) 1 e (b) 2. Polarização cruzada com condensador.

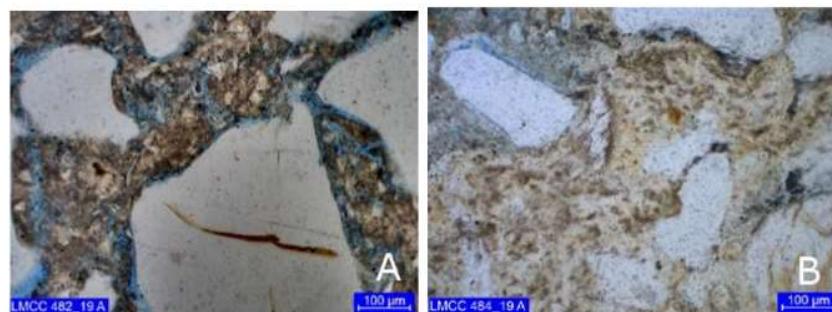
Em ambos os testemunhos (Figura 9), as três zonas apresentam abundante microfissuramento, sem preenchimento ou parcialmente preenchido por material cripto a microcristalino de birrefringência baixa, gipsita.

Figura 9. Zonas de microporosidade na pasta associadas a microfissuras em tons azuis testemunhos (a) 1 e (b) 2. Polarização simples, com condensador.

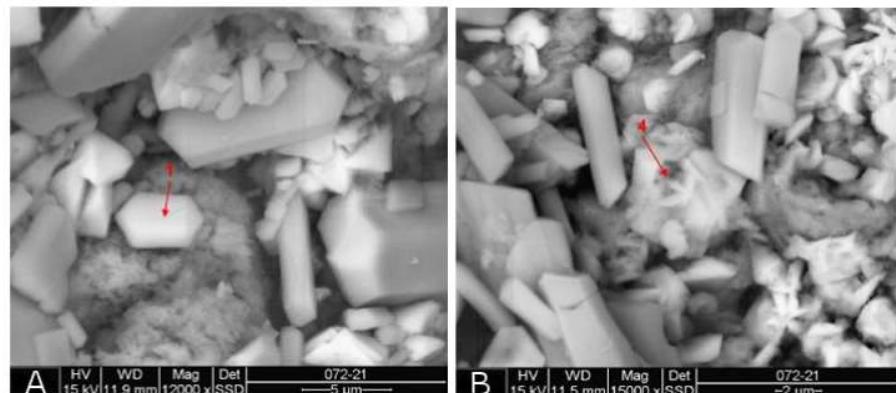
A análise da microestrutura revelou consideráveis alterações mineralógicas na superfície atacada (Figura 10). Foram identificados na amostra cristais de fase cristalina sulfoaluminossilicática, contendo Ca, Fe e K. Na figura 10, as setas apontam para os locais de análise por sistema de energia dispersiva (EDS – Figura 11).

Figura 10. MEV material raspado fases cristalinas sulfoaluminossilicáticas, contendo Ca, Fe e K.

Na micrografia do material raspado não foi identificado a presença de cristais de portlandita, indicando que esta se dissociou completamente. Pode-se perceber que o ácido reduziu a matriz a um material mais poroso, consistindo de partículas menores.

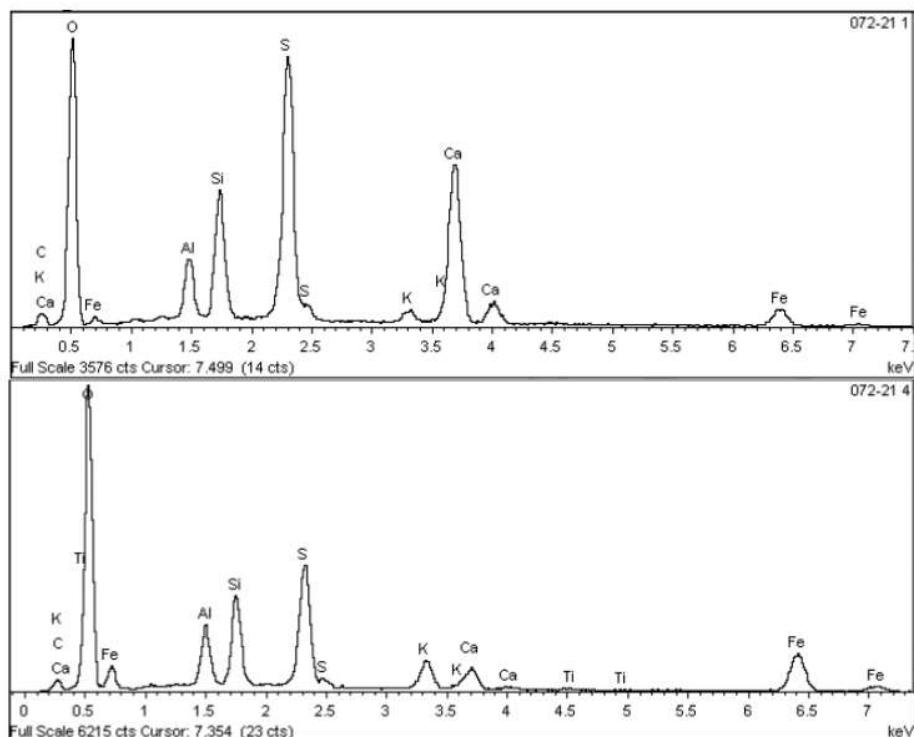
Figura 11. Espectros das microanálises pontuais indicadas na Figura 10 (a) e (b)

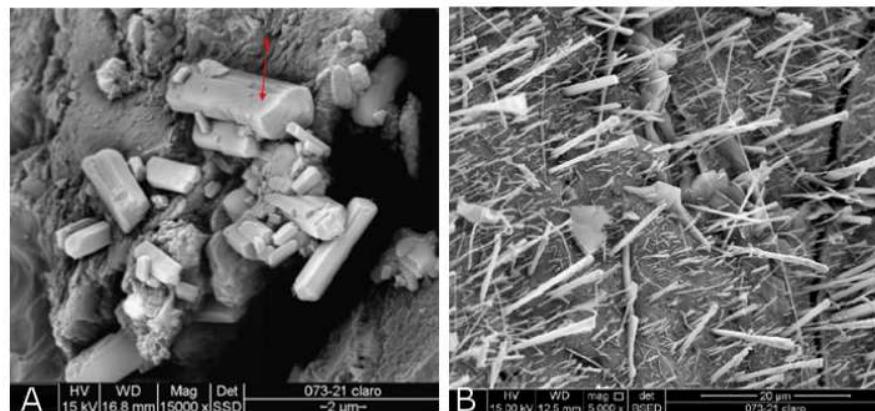
Na amostra intermediária foram analisados dois fragmentos da porção clara e escura. Na porção mais clara, foram identificados cristais de morfologia retangular de sulfato de cálcio hidratado (Foto 12.a), conforme espectro EDS (Figura 13) com fortes sinais de S e Ca, sugerindo a gipsita como componente principal e cristais de etringita (Foto 12.b)

Figura 12. MEV amostra intermediária - fragmentos da porção clara (a) sulfato de cálcio hidratado e (b) cristais de etringita.

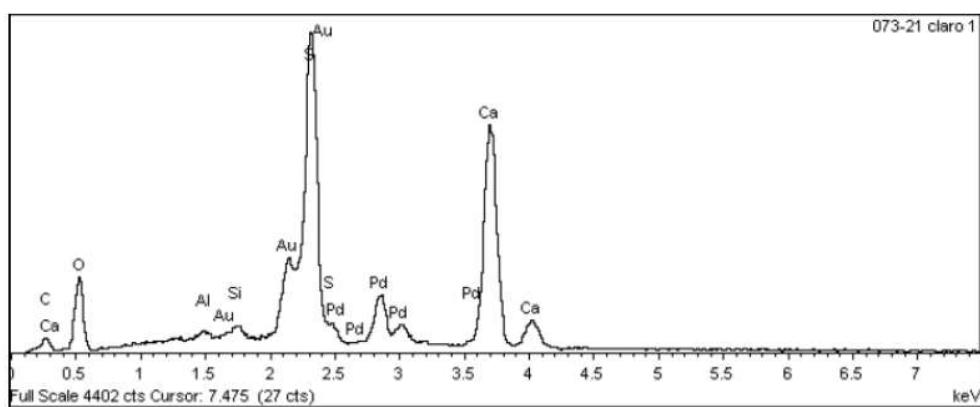
Figura 13. Espectro da microanálise pontual amostra intermediaria da Figura 12.a

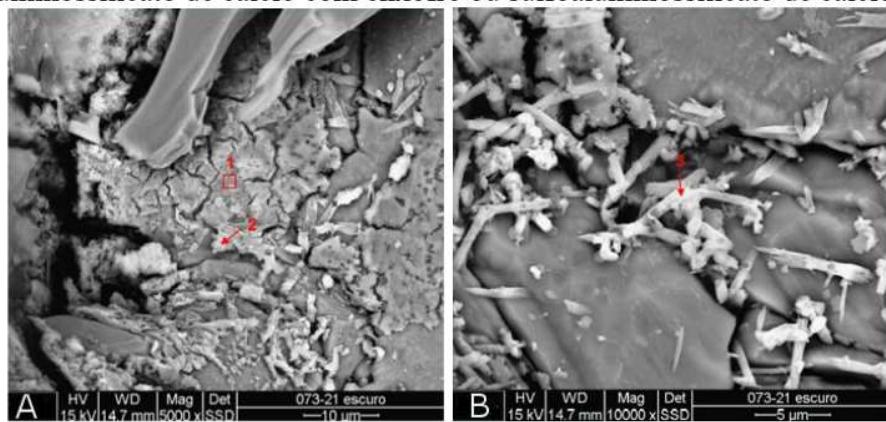
Nos fragmentos analisados da porção mais escura da amostra intermediária foram identificados cristais de aluminossilicato de cálcio com enxofre ou sulfoaluminossilicato de cálcio (Figura 14).

Figura 14. MEV amostra intermediária cristais de aluminossilicato de cálcio com enxofre ou sulfoaluminossilicato de cálcio - fragmentos da porção escura

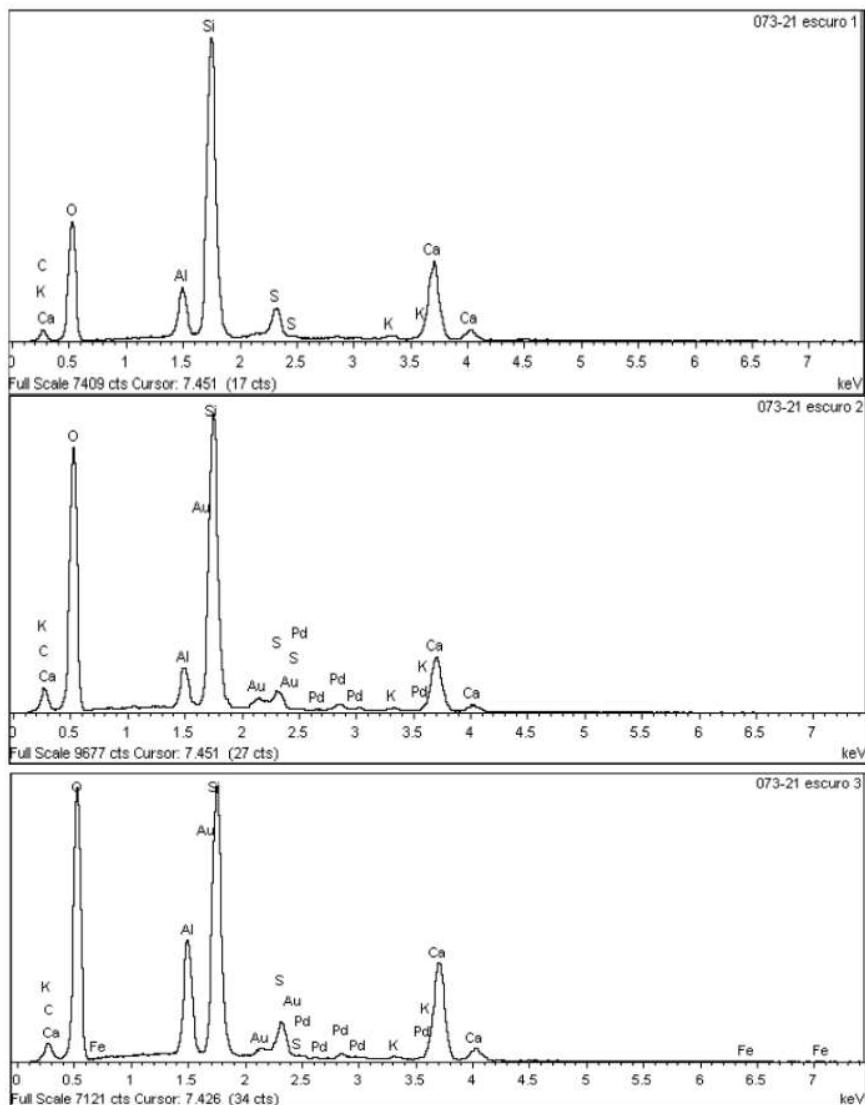
Figura 15. Espectros das microanálises pontuais indicadas na Figura 14 a e b.

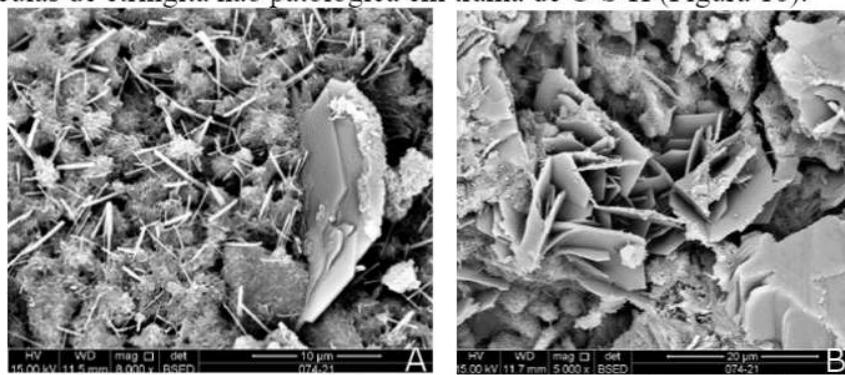
Amostra mais interna, aparentemente não atacada, observa-se placas de portlandita com mais de 10 μm com acículas de etringita não patológica em trama de C-S-H (Figura 16).

Figura 16. MEV amostra mais interna ampliação de (a) 10 μm e (b) 20 μm .

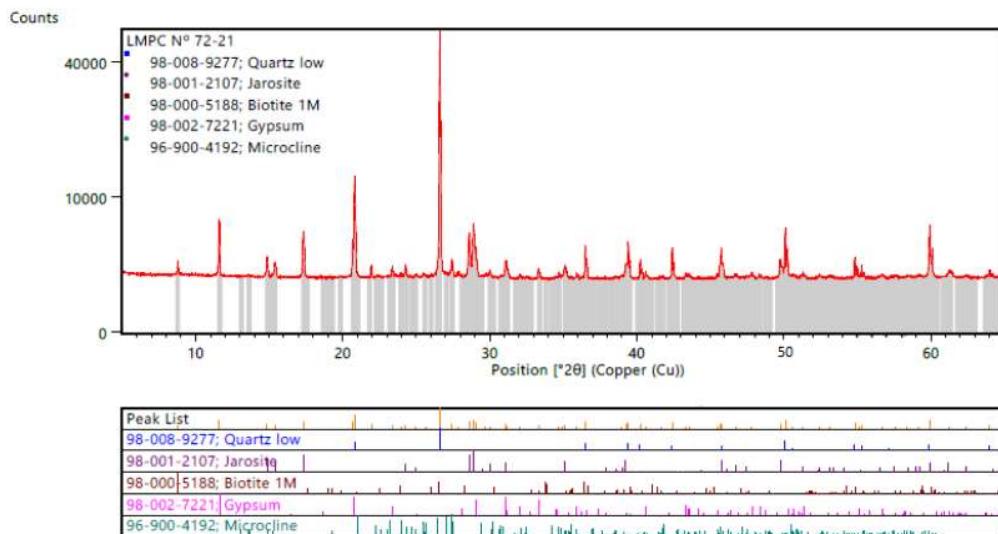
Figura 17. Difratograma de raios X – material raspado.

Na amostra raspada (Figura 17) foi identificado a presença em maior concentração de Jarosita e Gipsita. Resultados similares foram encontradas por Tazaki et.al., (1992) em tubulações de concreto serevemente corroídas. De acordo com os autores, sob condições de pH extremamente baixa a atividade bacteriana é capaz de quebrar a Pírita (dissulfeto de ferro, FeS_2) para formar a Jarosita. Normalmente, os principais micro-organismos envolvidos nessas reações identificados são os *Thiobacillus ferrooxidans* e/ou *Thiobacillus thiooxidans*. No estudo de Song et.al., (2020), quando a superfície atacada do concreto atingiu a superfície das barras de aço, o processo de corrosão das barras foi acelerado pelo H_2S , formando sulfeto de ferro, sendo um dos compostos identificados FeS_2 . Desse modo, é possível que formação da Jarosita seja oriunda do FeS_2 , formado pela oxidação das barras de aço de 16mm localizadas na região atacada. A Gipsita também foi identificada como composto mais abudante na superfície atacada do concreto por autores como Fernandes et.al., (2012), Davis et.al., (1998), Song, et. al., (2018) e Song et. al., (2020).

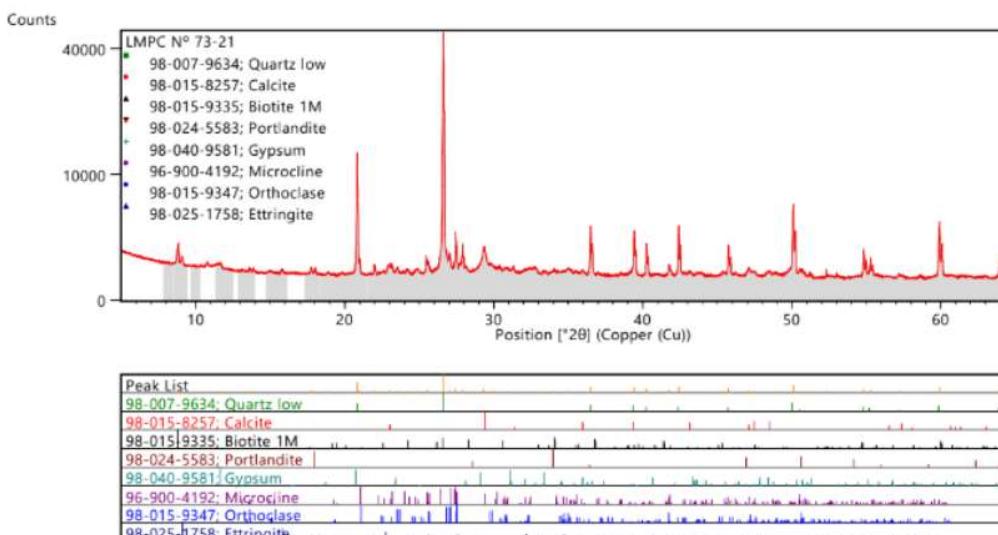
Figura 18. Difratograma de raios X – amostra intermediária.

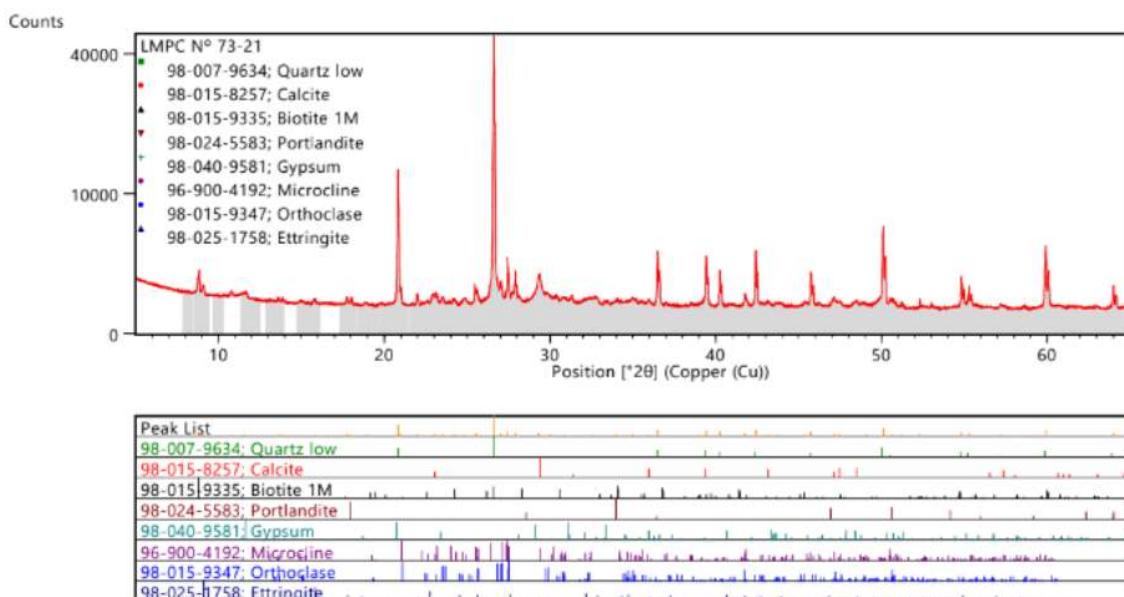
Os resultados obtidos pela DRX confirmam a presença de gipsita no concreto em todas as camadas analisadas. A presença de Gipsita identificada na camada mais interna (Figura 19), aparentemente não atacada, indica também o início da degradação nessa camada. A partir da amostra intermediária já é possível identificar a presença de Etringita, provavelmente devido à um pH mais elevado capaz de garantir a estabilidade da referida fase. A presença de calcita nas amostras intermediária e mais interna pode ser oriunda do produto da reação de carbonatação entre o hidróxido de cálcio e o dióxido de carbono.

Figura 19. Difratograma de raios X – amostra mais interna.
