Diagnóstico y propuesta de solución a las lesiones presentes en el forjado del Convento de Santa Clara de Asís

A. Hernández Oroza^{1*}

¹Departamento de Diagnóstico y Levantamiento. Empresa Filial RESTAURA, Oficina del Historiador de La Habana, La Habana Vieja, Cuba.

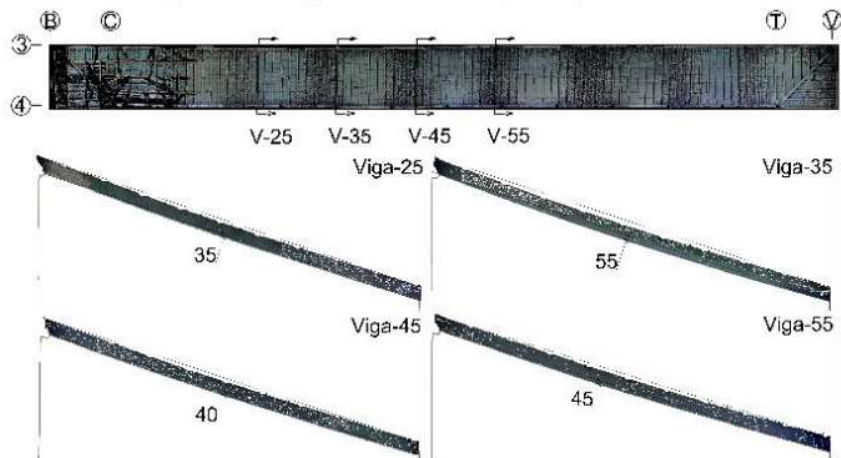
Para el análisis estructural de las vigas del forjado se extrajeron ortoimágenes empleando el software Reconstructor, y se realizaron cortes mediante el software Autodesk Recap desde la viga número 17 hasta la 98. Todas las vigas que conforman el forjado presentan en mayor o menor medida deformaciones (flecha), y algunas muestran fallos a flexión debido a la disminución de su capacidad portante. La norma cubana (NC 53-179:88, 1988), establece que la flecha máxima admisible es $1/240$ de la luz para la carga total. Esto indica que la flecha admisible para las vigas del forjado es aproximadamente 1.5 cm pero los valores obtenidos en obra superan de 2 cm a 4 cm los aceptables por cálculo. La norma establece que la flecha de las vigas aumentará para períodos de carga de más de 10 años en un 50% para madera seca, y un 100% en madera húmeda. Considerando esto, la flecha admisible aumentaría 2.25 cm y 3.0 cm respectivamente, para lo cual siguen existiendo diferencias entre valores permisibles y los reales (Figura 4). Es importante destacar que no todas las deformaciones máximas encontradas se localizan en el centro de la luz, debido a que existen zonas donde el elemento está más deteriorado que otras; es por ello que las vigas se deforman y fallan por el área más vulnerable. Se identificó que no todas las vigas son de la misma especie maderable, por lo cual también varían su dureza y resistencia a la flexión. En los pies derechos 1 y 7, el deterioro en la fognadura ha provocado el desplazamiento del mismo y de todos los elementos que a él colindan. Estos movimientos verticales que han sufrido los pies derechos varían entre 3.5 cm - 20 cm aproximadamente, y la separación en el rayo de Júpiter entre las vigas que conforman la viga de corredera, oscila entre 1 cm - 2 cm, lo que representa desplazamientos considerables.

Figura 4. Deformaciones de algunas vigas del forjado (flecha en mm)

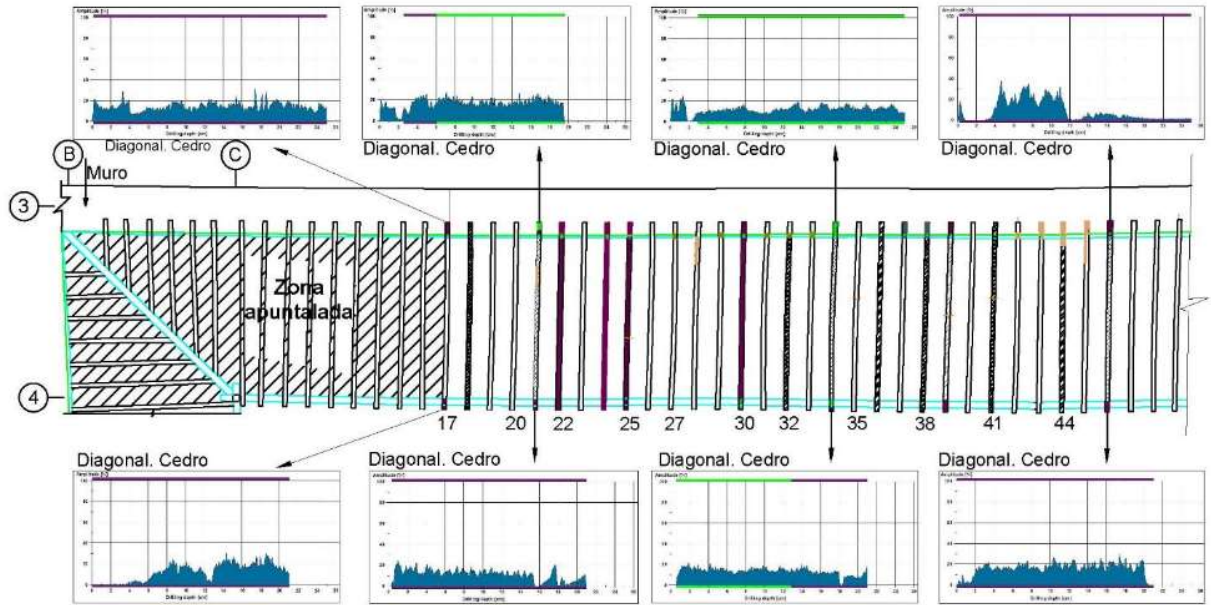
El análisis realizado con el resistógrafo permitió identificar que de las 98 vigas que conforman el forjado, 64 de ellas presentan diferentes manifestaciones patológicas asociadas a pudrición por exposición a ciclos de humectación y secado. La resistografía se inició en la zona de la fognadura debido a que es el área más vulnerable, y en función de los daños detectados se realizaron mediciones también en el centro de la luz o próximo a los apoyos (Figuras 6 y 7).

Figura 6. Resultados de ensayos y lesiones en elementos del forjado entre las vigas 1-49

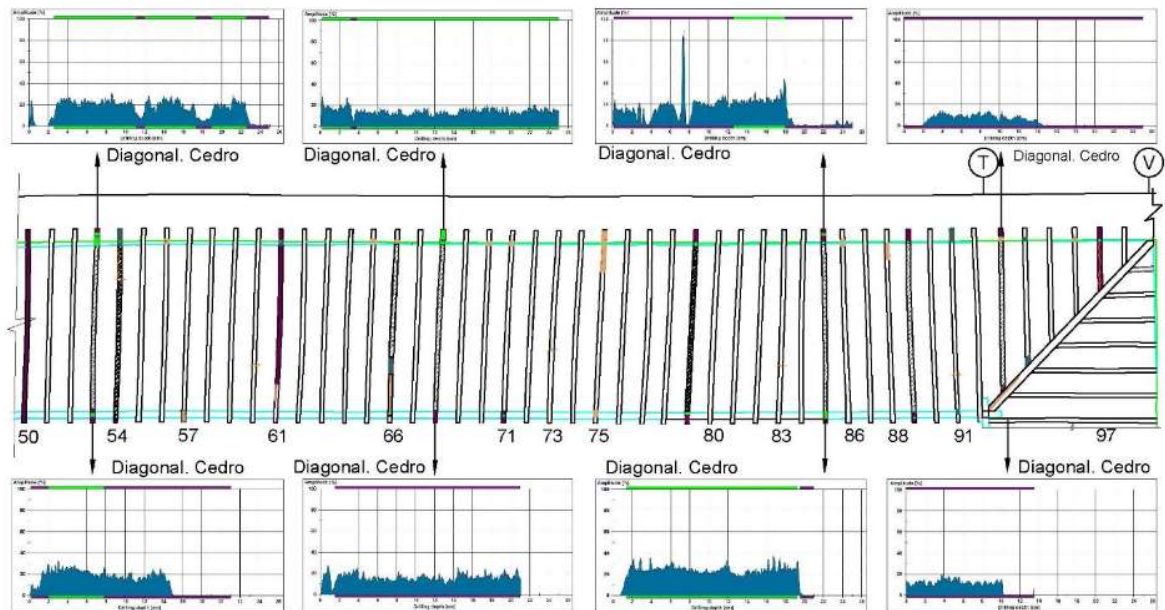
Figura 7. Resultados de ensayos de resistografía y lesiones en elementos del forjado entre las vigas 50-98

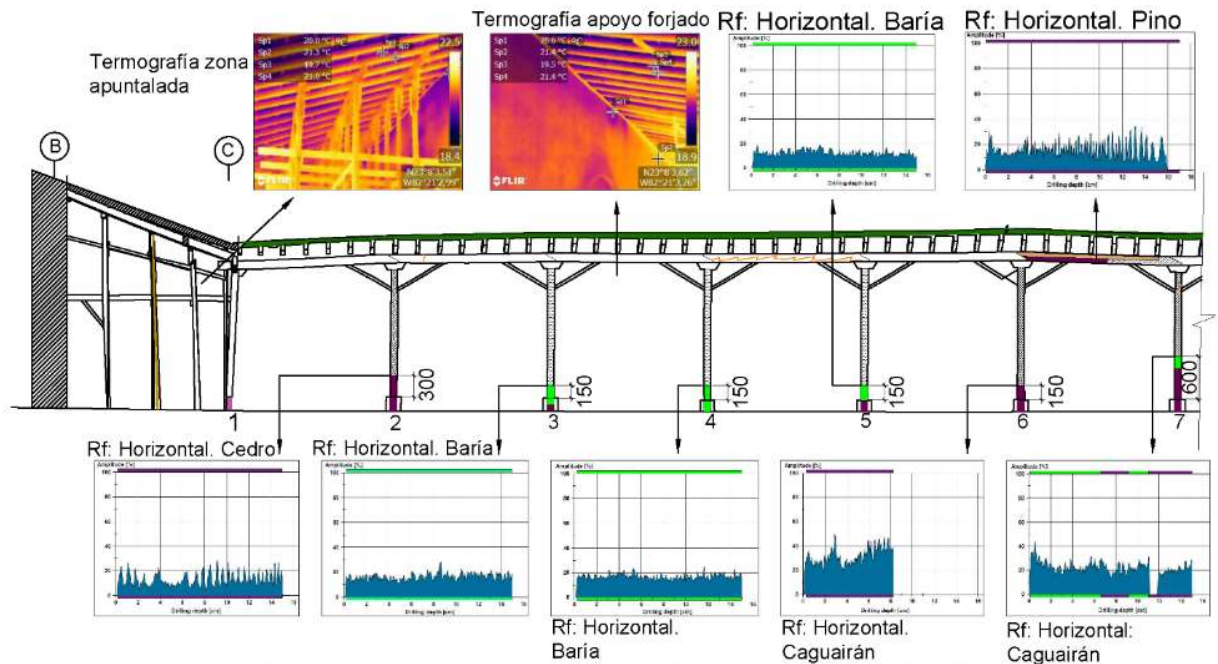
En el caso de los pies derechos, la resistografía mostró para todos ellos valores bajos de resistencia a la penetración, y anomalías similares a las detectadas en las vigas de madera. La extensión de las lesiones se encuentra entre 150 mm y 750 mm desde la base de concreto hacia arriba, y en más del 50% de los pies derecho, esta se ubica en los primeros 150 mm de altura.

Figura 8. Resultados de ensayos en elementos del forjado entre pies derechos 1-7, donde la termografía refleja la humedad presente en el muro del eje 3 en la zona de apoyo de las vigas, y la resistografía en pies derechos y viga de corredera del eje 4.

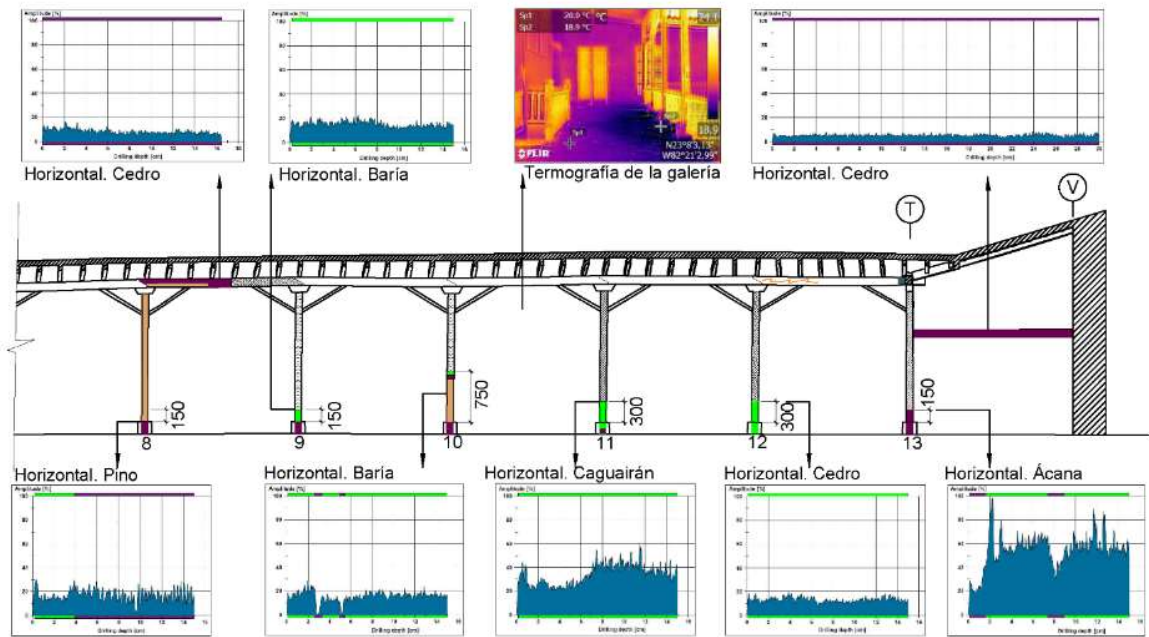
se realizó la resistografía desde la cara interior (galería) hacia la exterior (patio), con el propósito de identificar el avance en el deterioro en función del ancho de la viga. En el tramo entre el pie derecho 8 y 9 la resistografía refleja zonas con desfibramiento debido al ataque de termitas. Estos organismos xilófagos se alimentan de la madera y dejan túneles en su interior, en consecuencia, la curva resistográfica cambia repentinamente debido a la falta de resistencia durante su avance (Figuras 8 y 9). Al realizar los ensayos de penetrómetro y los cálculos de ajuste correspondientes, se evaluó que los elementos de madera tienen una dureza inferior a los valores tabulados para las maderas cubanas. Estos resultados están en correspondencia con las bajas resistencias obtenidas en los ensayos de resistografía. En la tabla 3 se presenta una muestra de algunos elementos estudiados.

Figura 9. Resultados de ensayos en elementos del forjado entre pies derechos 8-13, donde se muestra la termografía de la galería con elevado nivel de humedad en los apoyos de los pies derechos, y la resistografía en pies derechos y viga de corredera del eje 4.
