Diagnóstico e proposta de solução para as lesões presentes na laje do Convento de Santa Clara de Asís

Diagnosis and solutions proposal to the damages present in the ceiling of the Convent of Santa Clara de Asís

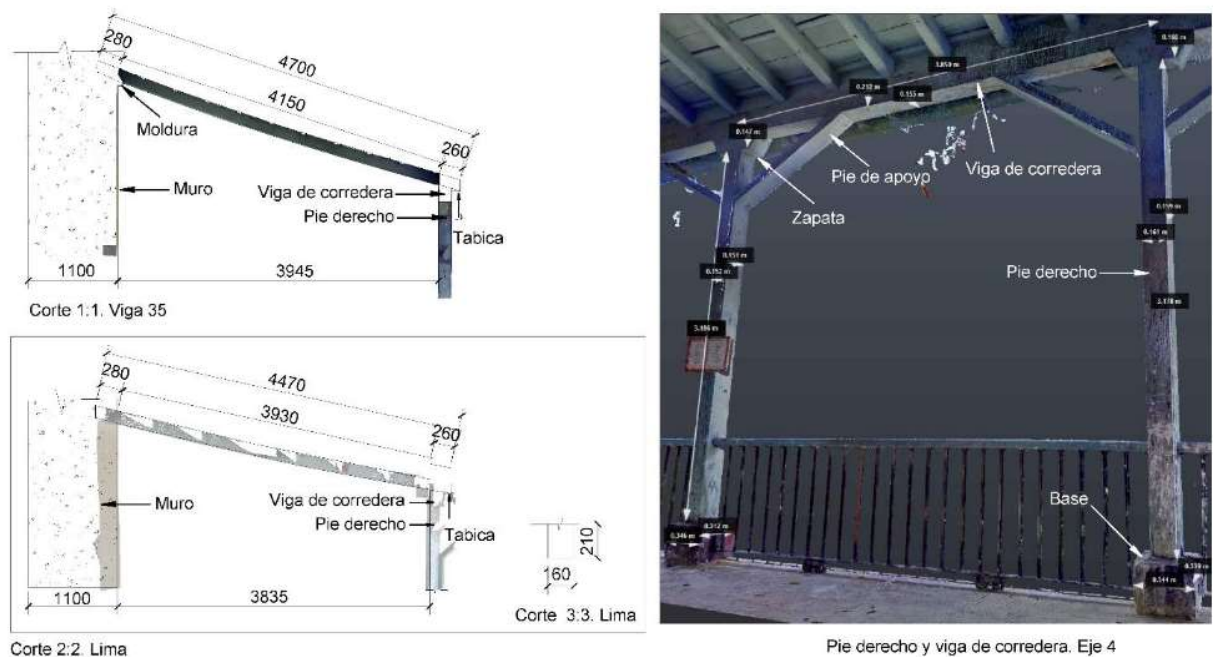
Figura 3. Dimensionamento e deformação (em mm) dos elementos de piso dos modelos 3D

Para a análise estrutural das vigas da laje, as ortoimagens foram extraídas com o software Reconstructor, e os cortes foram feitos com o software Autodesk Recap da viga número 17 a 98. Todas as vigas que compõem a laje apresentam deformações em maior ou menor grau (seta), e alguns apresentam falhas de flexão devido à diminuição de sua capacidade de carga. A norma cubana (NC 53-179:88, 1988), estabelece que a deflexão máxima admissível é $1/240$ de luz para carga total. Isso indica que a deflexão admissível para as vigas do piso é de aproximadamente 1,5 cm, mas os valores obtidos no local são de 2 cm a 4 cm superiores aos aceitáveis pelo cálculo. A norma estabelece que a deflexão das vigas aumentará para períodos de carga superiores a 10 anos em 50% para madeira seca e 100% para madeira úmida. Considerando isso, a deflexão permitida aumentaria em 2,25 cm e 3,0 cm, respectivamente, para os quais ainda existem diferenças entre os valores permitidos e reais (Figura 4). Importa referir que nem todas as deformações máximas encontradas se situam no centro do vão, devido ao facto de existirem zonas onde o elemento se encontra mais deteriorado do que outros; é por isso que as vigas se deformam e falham na área mais vulnerável. Identificou-se que nem todas as vigas são da mesma espécie de madeira, razão pela qual sua dureza e resistência à flexão também variam. Nos pés 1 e 7 direitos, a deterioração das articulações provocou o deslocamento da mesma e de todos os elementos que a conjugam. Esses movimentos verticais que os pés direitos sofreram variam entre 3,5 cm - 20 cm aproximadamente, e a separação no raio de Júpiter entre os feixes que compõem o feixe deslizante varia entre 1 cm - 2 cm, o que representa deslocamentos consideráveis.

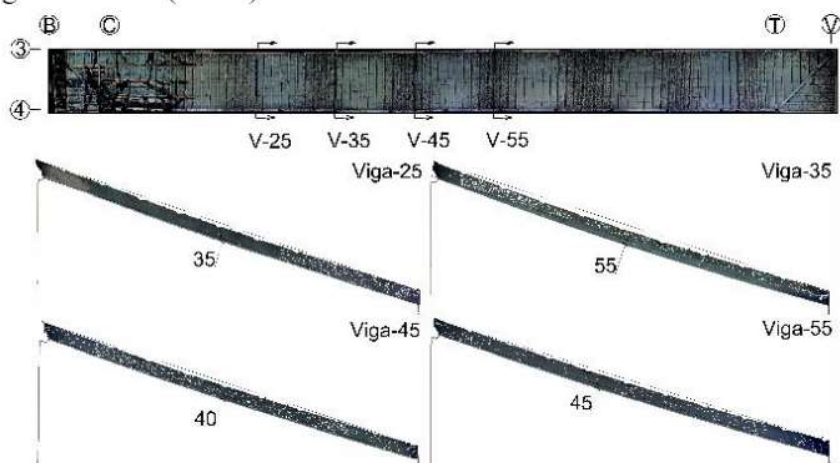
Figura 4. Deformações de algumas vigas de piso (seta em mm)

Para avaliar a deformação das vigas e a densidade que apresentam, foi realizada a identificação das espécies de madeira, a partir da coleta de amostras diretamente das vigas e montantes. As espécies de madeira foram identificadas em um laboratório biológico e as densidades obtidas com um penetrômetro foram comparadas com os valores de referência informados pelo Instituto Nacional de Pesquisas Agroflorestais (INAF).

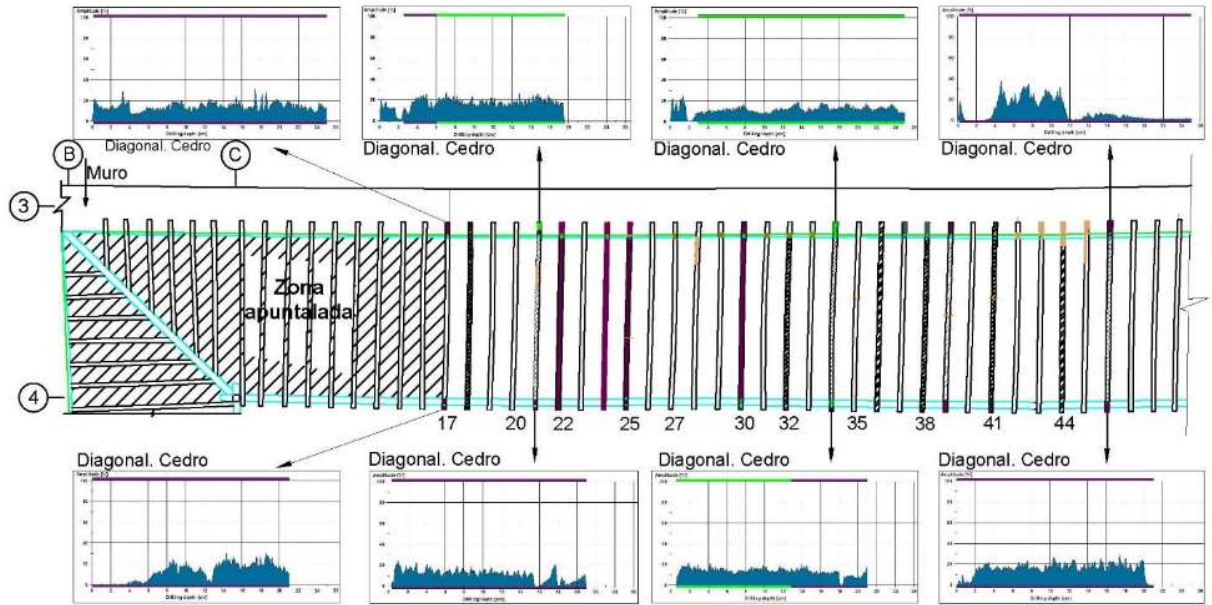
Figura 6. Resultados de ensayos de resistografía y lesiones en elementos del forjado entre las vigas 1-49

A análise realizada com o resistógrafo permitiu identificar que das 98 vigas que compõem a laje, 64 delas apresentam diferentes manifestações patológicas associadas à deterioração por exposição aos ciclos de molhagem e secagem. A resistografia iniciou-se na zona da junção por ser a zona mais vulnerável, e consoante o dano detetado, foram feitas medições também no centro do vão ou junto aos apoios (Figuras 6 e 7).

Nas vigas de piso, foi determinado que 17 delas precisam ser substituídas devido à sua deterioração avançada. Adicionalmente, outras 45 vigas devem ser reforçadas estruturalmente em diferentes áreas, dependendo das patologias desenvolvidas em cada uma. Das 34 vigas restantes para as quais não foram identificadas lesões significativas, será necessário desmontar e descascar 2 delas por danos superficiais, para posteriormente recalcular a carga para a nova seção da viga (Figuras 10 e 11). Todos os pés direitos apresentaram deterioração que exigiu ações de reforço estrutural, assim como nas vigas deslizantes, onde será necessário substituir dois trechos e reforçar outros 3 trechos (Figuras 12 e 13). A diminuição significativa da densidade da madeira da laje é resultado da exposição aos ciclos de umedecimento e secagem, principalmente nos meses chuvosos, com a consequente proliferação de fungos e infestação de cupins. As deformações presentes nas vigas não são apenas resultado do aumento de peso devido ao excesso de água e ao crescimento das plantas mais altas, mas também pela perda de suas propriedades da madeira, o que aumenta o risco de falha estrutural.

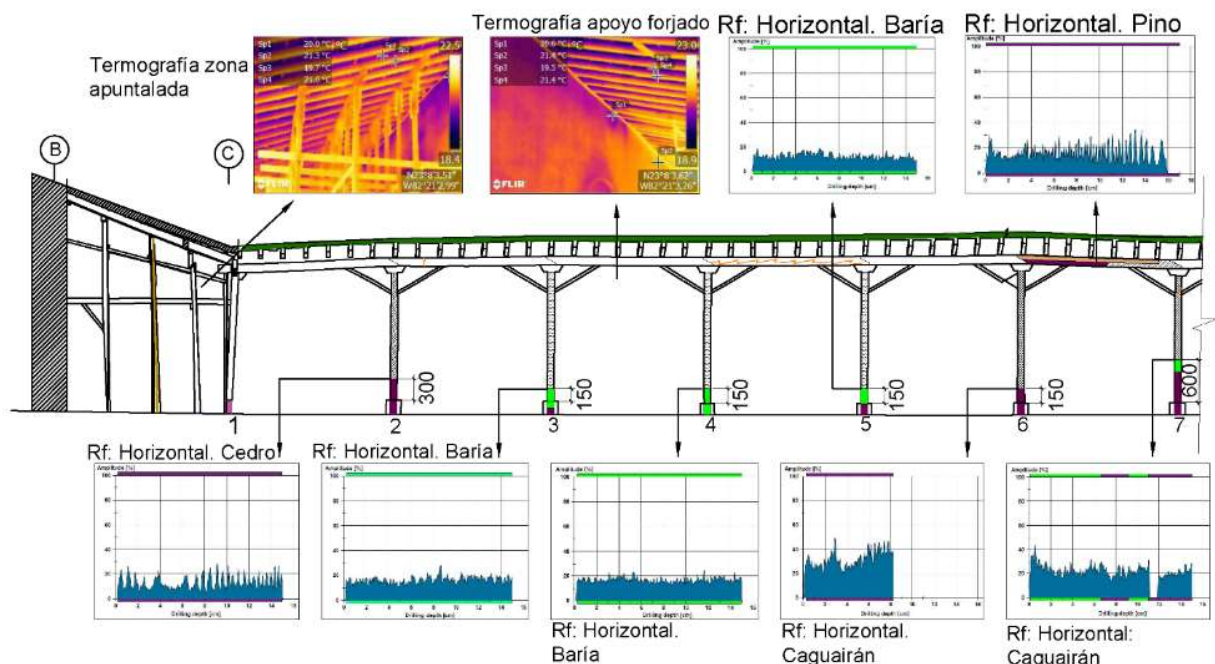
No caso das pernas direitas, a resistografía mostrou baixos valores de resistência à penetração para todas elas, e anomalias semelhantes às detectadas nas vigas de madeira. A extensão das lesões situa-se entre 150 mm e 750 mm da base de concreto para cima, e em mais de 50% dos pés direitos localiza-se nos primeiros 150 mm de altura.

Figura 8. Resultados de ensaios em elementos da laje entre os montantes 1-7, onde a termografia reflete a umidade presente na parede do eixo 3 na área de apoio das vigas, e a resistografia nos montantes e viga deslizante de o eixo 4

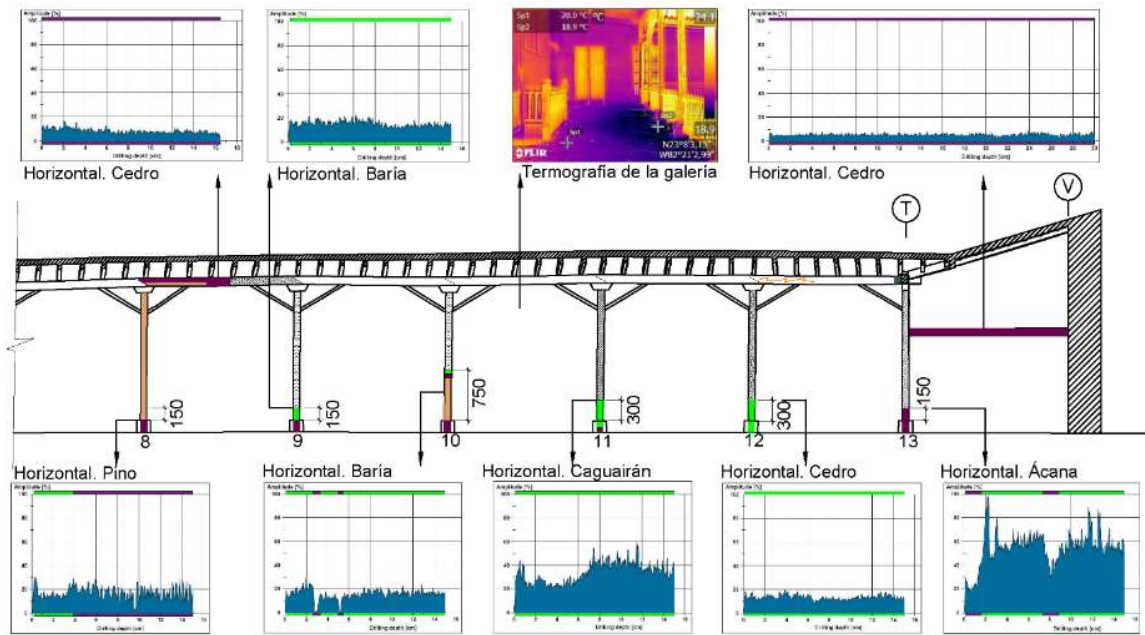
Figura 9. Resultados de ensaios em elementos da laje entre os pés direitos 8-13, mostrando a termografia da galeria com alto nível de umidade nos apoios dos pés direitos, e a resistografia nos pés direitos e viga de deslizamento do eixo 4
