Evaluación de las manifestaciones patológicas del edificio Río Negro en Anápolis-Goiás

Evaluation of the pathological manifestations of the Rio Negro building in Anápolis-Goiás.

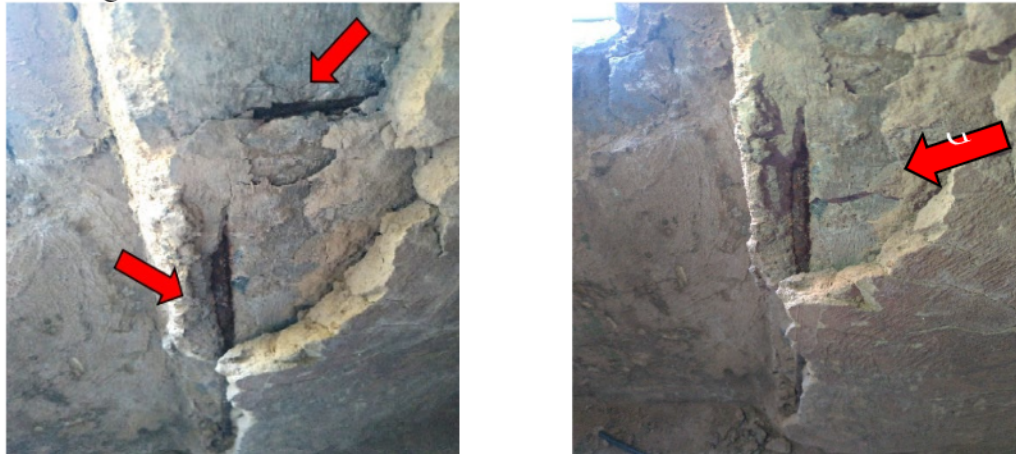
En la familia de columnas, sólo se identificó un elemento, el P01, y se pudo constatar una gran

exposición de la armadura en el proceso de corrosión, identificándose manchas a lo largo de la armadura y desconchados del hormigón debido a la expansión de la armadura, como se puede observar en la Figura 1.

Figura 1. Desprendimiento de hormigón y corrosión de la armadura en el elemento P01

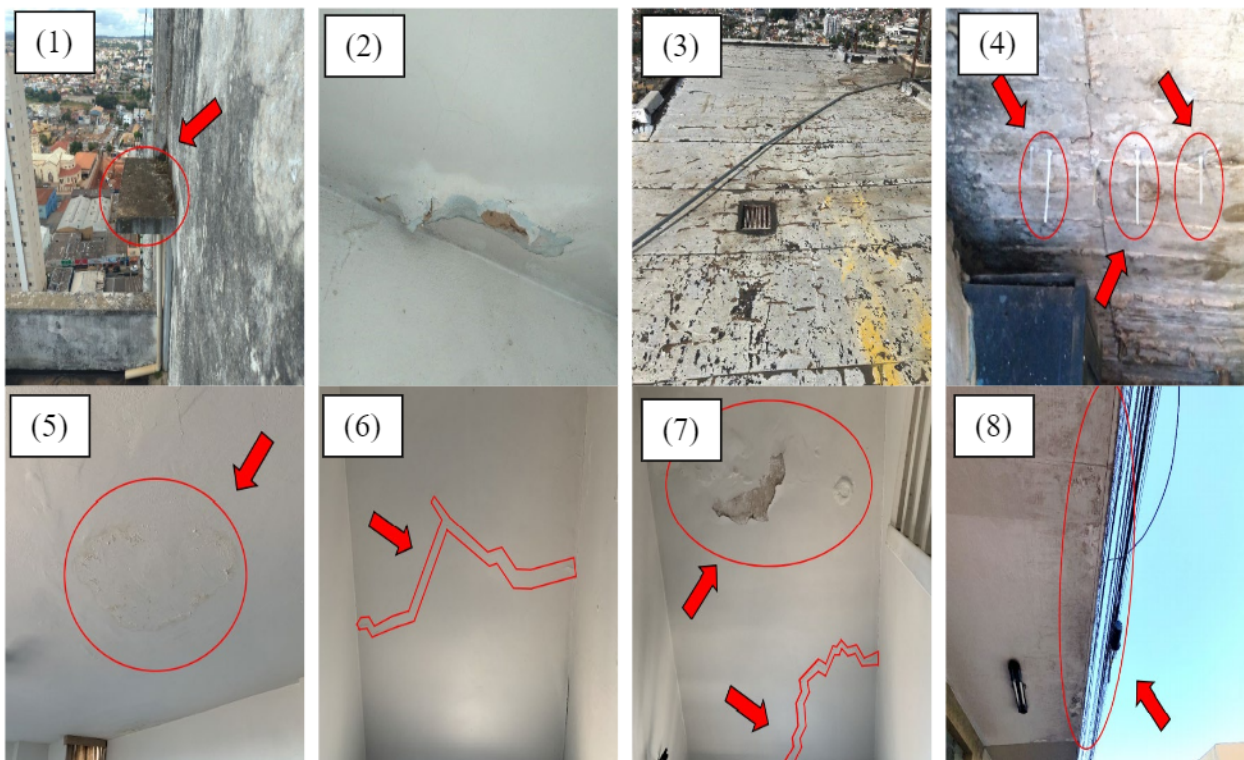
En la familia de losas, se identificaron los elementos L01 a L08, como se muestra en la Figura 2, y en ellos la presencia constante de humedad generando manchas oscuras en el elemento L01, desprendimiento de pintura en el elemento L02, formación de estalactitas de carbonato de calcio por eflorescencia en el elemento L04, pequeñas manchas y grietas en los elementos L05 y L08 y desgaste de la impermeabilización en el elemento L03. También hay grietas en los elementos L06 y L07 debido a las cargas adicionales aplicadas por una antena de telefonía en el tejado.

Figura 2. Manifestaciones patológicas identificadas en los forjados. (1) Manchas oscuras en el elemento L01. (2) Desprendimiento de la pintura en el elemento L02. (3) Desgaste de la impermeabilización en el elemento L03. (4) Eflorescencia con formación de estalactitas en el elemento L04. (5) Pequeñas manchas de humedad en el elemento L05. (6) y (7) Fisuras por carga

adicional en la cubierta en los elementos L06 y L07. (8) Manchas oscuras de humedad en el elemento L08.

Por lo tanto, en resumen, las prioridades de mantenimiento del edificio son las losas L07 y L06, que necesitan una investigación exhaustiva, para identificar si hay la necesidad de refuerzo para resistir la carga adicional y también la recuperación de sus grietas con el fin de evitar el empeoramiento de la situación.

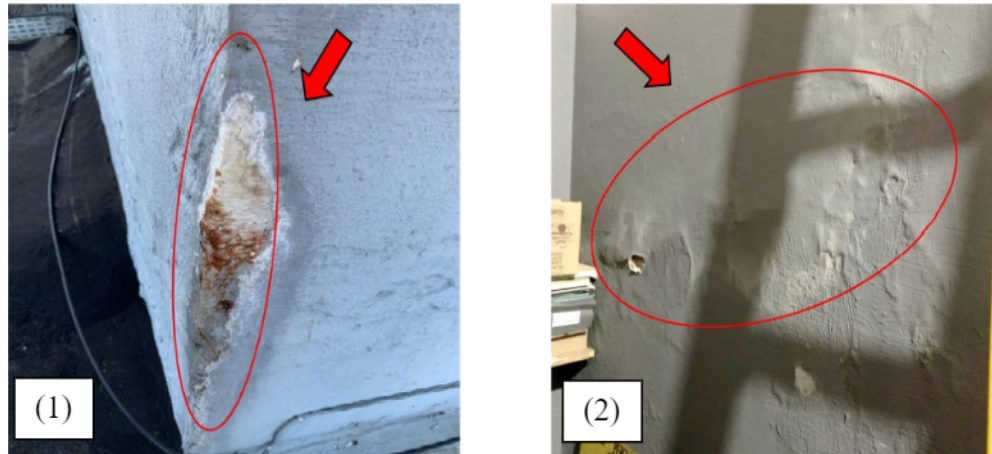
La familia del tanque superior y la familia del tanque inferior presentaban posibles fallos en su impermeabilización, identificados por la aparición característica de ligeras manchas de eflorescencia en los elementos R01 y R02.

Figura 3. manchas de eflorescencia en los depósitos. (1) R01. (2) R02.

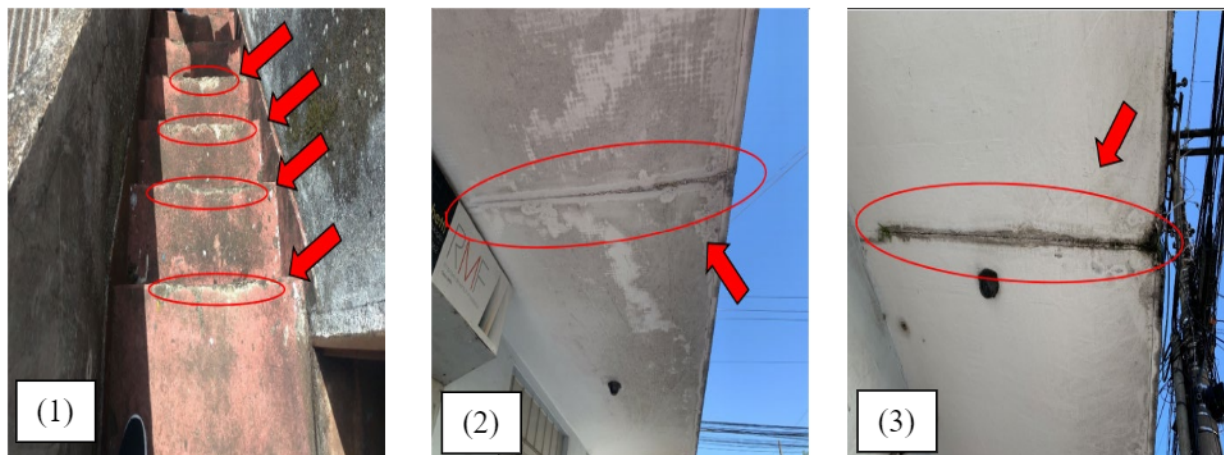
Los elementos de la familia de escaleras y juntas de dilatación fueron E01 para las escaleras y J01 y J02 para las juntas de dilatación, como se puede observar en la Figura 4. En ella se observa que el elemento E01 presentaba únicamente un desgaste en sus peldaños debido a la intemperie con el paso de los años y en los elementos J01 y J02, la presencia constante de humedad dio lugar a las manchas oscuras identificadas.

Figura 4: Manchas de eflorescencia en los depósitos. (1) Desgaste de los peldaños de la escalera en el elemento E01. (2) y (3) Manchas debidas a la humedad en los elementos J01 y J02.
