## Restauro das cúpulas do Museu Nacional de Belas Artes no Rio de Janeiro

R. Trevisan<sup>1</sup>

Em 2005 foi realizado um projeto de restauração para as cúpulas do Museu, cujo princípio norteador das propostas de intervenção foi o restabelecimento da unidade potencial (Braindi, 2004) do prédio com base na sua imagem, enquanto exemplar de uma arquitetura do início do século XX que foi símbolo de grandeza e exuberância da cidade. Aliado a este fator foi de extrema importância a questão da durabilidade dos serviços a serem executados visando evitar novas intervenções em curto espaço de tempo, almejando a ampliação da vida útil da edificação.

Este artigo tem como objetivo apresentar a metodologia de execução dos trabalhos projetados. O projeto durou um ano com cooperação multidisciplinar de especialista em corrosão, engenheiro estrutural, historiadores e arquitetos especializados em Restauração.

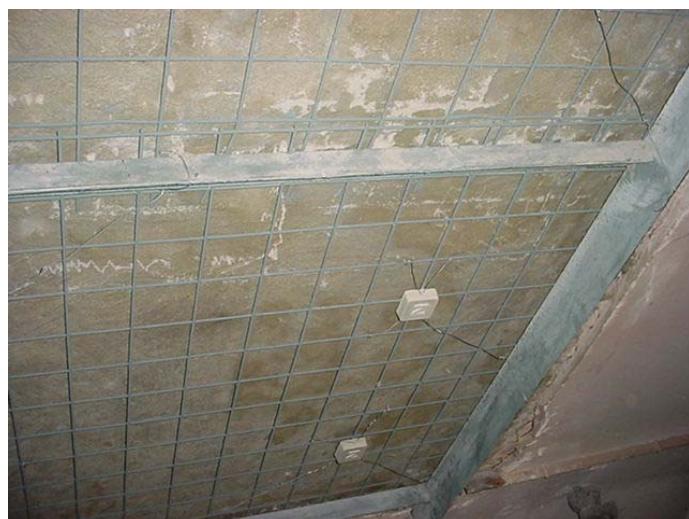
Este teste foi realizado em dois quadros da parede lateral da cúpula Sul (Figuras 5 e 6). O resultado foi relativamente satisfatório, no entanto, demandava uma mão de obra cuidadosa e um tempo de execução um pouco longo.

Figura 5. Tela metálica e pastilhas Z.  
(Fonte: Arquivo da Equipe do Projeto de restauro do MNBA)

Sendo assim chegou-se à conclusão que o melhor procedimento a ser adotado era a retirada total das argamassas existentes e substituição por novas, preservando-se a imagem do edifício como um todo, e visando a salvaguarda do patrimônio edificado de estimável valor que representa o prédio do MNBA além de todo o seu valioso acervo. A argamassa interna teria produtos impermeabilizantes e tela metálica Gerdau Q-113, fixada na estrutura da cúpula, instalando-se pastilhas para controle da corrosão.

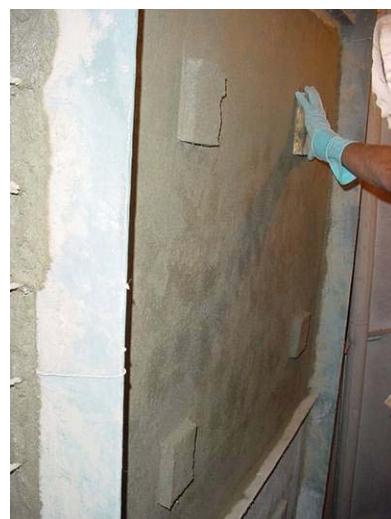
Figura 6. Tela com revestimento de argamassa.  
(Fonte: Arquivo da Equipe do Projeto de restauro do MNBA)

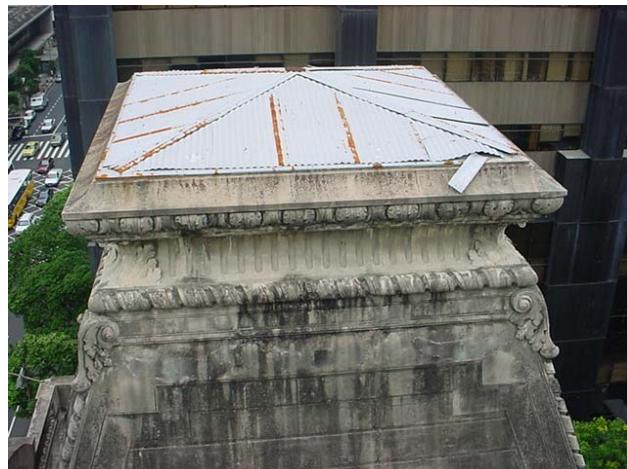
Na época do projeto, as cúpulas possuíam cobertura externa em telha metálica (Figura 7). Através da pesquisa histórica, não foi possível detectar a época da alteração de projeto nem a razão da mesma. Supõe-se que esta alteração deve ter sido feita em função de possíveis infiltrações devido ao reduzido tamanho das calhas metálicas, que causavam patologias internas, e também, devido ao entupimento dos coletores de água pluvial que ficavam cheios de folhas e em função da altura das cúpulas a sua manutenção era difícil de ser realizada. Nas fotos de 1922, as clarabóias eram visíveis, no entanto nas da obra de 1945 já possuíam telhados externos.

A cobertura estava em péssimo estado de conservação, corroída e com partes quebradas (Figura 7), devendo ser substituída. A corrosão existente nas telhas metálicas escorria nos elementos artísticos do coroamento causando desgaste e infiltração de água.

Figura 7. Cobertura metálica das cúpulas.  
(Fonte: Arquivo da Equipe do Projeto de  
restauro do MNBA)

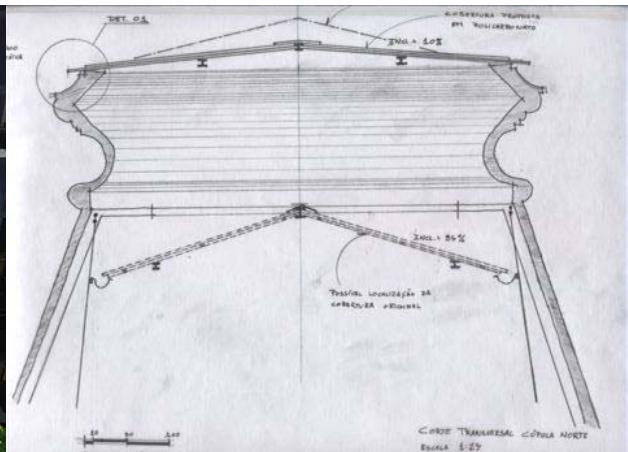
Figura 8. Cobertura proposta.  
(Ribeiro et al, 2006).

Proposta de intervenção: Foi proposta a substituição da telha metálica por cobertura de linguagem arquitetônica contemporânea, em quatro águas de policarbonato, com estrutura metálica de sustentação e pequeno beiral para evitar o escorramento da água pelos elementos decorativos em argamassa (Figura 8). Com isto pretendeu-se retornar a função de iluminação zenital da cúpula. Foi projetado, também, um revestimento em chapa de alumínio, pintada na mesma cor dos ornatos, pra evitar que a água da chuva proveniente da cobertura causasse infiltração nos mesmos (Figura 9). Os vestígios ainda existentes da cúpula original deveriam ser mantidos como testemunhos do projeto original.

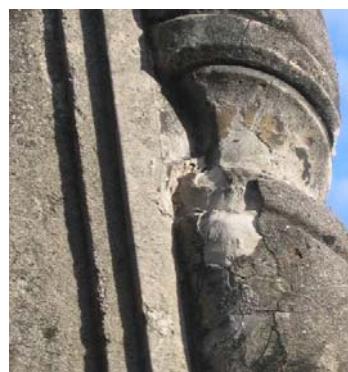
Os elementos decorativos das cúpulas, tais como cordéis, guirlandas e pinhas, em argamassa, também se encontravam em péssimo estado de conservação, alguns rachados, outros com intervenções anteriores soltando (Figuras 10), além da ferragem de sustentação estar corroída.

Figura 10. Intervenção inadequada. (Fonte: Arquivo da Equipe do Projeto de restauro do MNBA)

Proposta de intervenção: O péssimo estado de conservação em que se encontravam os elementos decorativos não justificavam a sua permanência. Sendo assim, foi proposta a substituição destes elementos decorativos por outros executados com argamassa esteticamente compatível com a argamassa dos panos de vedação, e fixados com pinos de aço inoxidável para evitar a corrosão. Com este procedimento garantia-se a qualidade do serviço, consequentemente uma maior durabilidade, e também a composição estética, permitindo uma leitura homogênea das cúpulas. Estes elementos decorativos foram todos documentados através de registros gráficos e fotográficos e os moldes executados, no canteiro de obras, por firma especializada, antes do término do projeto de restauro. À medida que o tempo ia transcorrendo, as águas ácidas das chuvas e o alto índice de poluição ( $SO_2$ ) proveniente da queima de combustíveis em vista da localização do prédio em área de grande fluxo de automóveis estavam deteriorando os elementos em argamassa de forma acelerada. Foram executadas formas de silicone e moldes em gesso de todos os elementos, para serem utilizados por ocasião das obras de restauro das cúpulas.
