Revista ALCONPAT

Puesta en valor de una escuela patrimonial en zona de alto riesgo sísmico: un caso de estudio.

N. Maldonado¹, P. Martín¹, I. Maldonado¹, F. Calderón^{1,2}

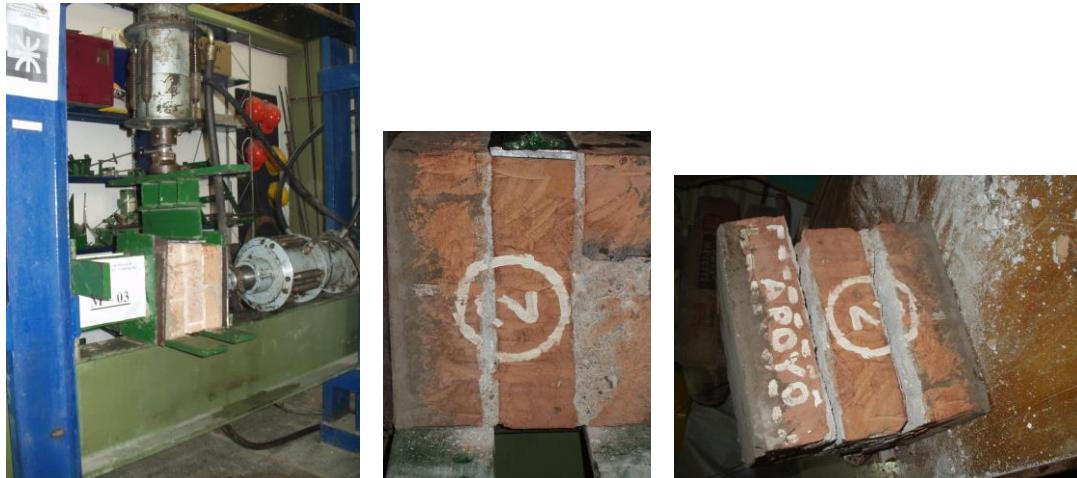
Se extraen 7 probetas de mampostería mediante sierra de corte para caracterizar las capacidades resistentes, de tamaño de 0.25x0.25x0.30 m, de las cuales 4 se ensayan a compresión y 3 a compresión y corte mediante gatos hidráulicos con elementos de aplicación de carga con rótula esférica para acomodar las probetas debido a encabezados no nivelados (ver Figuras 5 y 6). Los resultados obtenidos (Tabla 1) permiten clasificar a la mampostería como de baja capacidad portante (menos de 7,5 MPa según CCSR87).

Figura 6. Disposición de los gatos hidráulicos de carga de compresión y corte y los estados de las probetas antes y después del ensayo

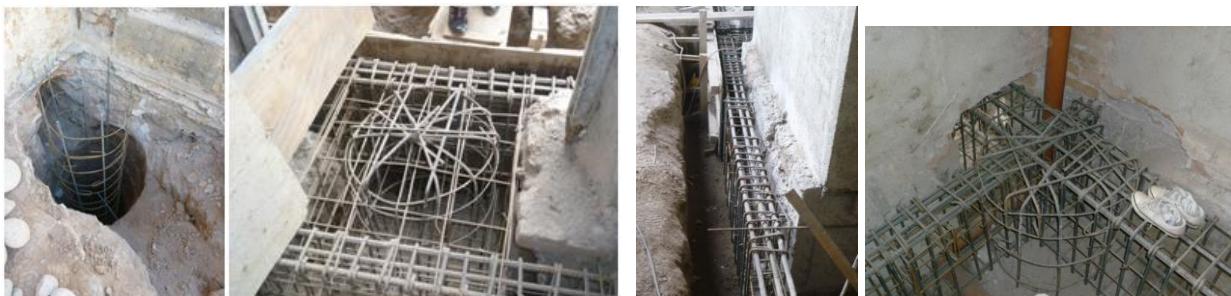
Durante la ejecución de la obra se presentaron distintas situaciones que modificaron algunos aspectos constructivos de las vigas de refuerzo de fundación de hormigón armado y los arcos. En particular, se encontró con una intervención bajo las pilas que sostienen los arcos en el patio central, se trata de una platea de fundación de unos 0,60 m de espesor. Se adoptó mantener esta base y vincularla al sistema estructural, debido a que las vibraciones producidas en la demolición podrían generar daños adicionales a la estructura.

Figura 11. Excavación de pozo, detalle de armado de cabezal, de vigas exteriores al cimiento existente y encuentro de vigas interiores y cabezal de fundación

- Optimizar la fundación existente, consolidando el cimiento de cascotes mediante la inclusión de vigas de fundación de altura semejante a la altura del cimiento existente y la construcción de pilas de fundación hasta alcanzar el estrato de suelo resistente, ubicado por lo menos a 9 m de profundidad. Donde las condiciones de vecindad lo permita la viga de fundación estará conectada mediante pasadores metálicos entre sí o entre la viga y el cimiento en el caso de ubicación en la medianera o frente.

Las vigas de fundación, fueron ejecutadas con hormigón H20 (20 MPa) y acero de construcción DN-420, la densidad media del hormigón simple es de 2300 kg/m³, los pocos elementos de hormigón armado introducidos en la caja muraria para coser grietas de mayor magnitud, fueron de resistencia limitada, no superando un hormigón de calidad H15 (15 MPa).

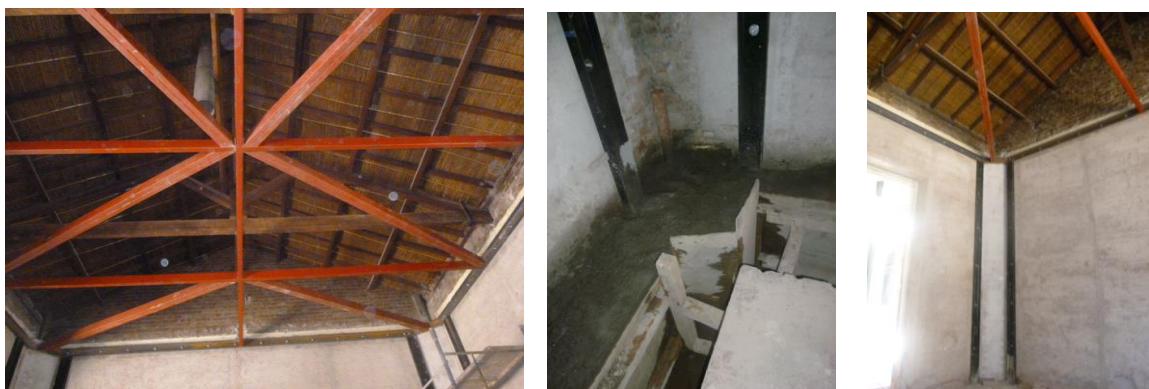
Figura 12. Emparrillado metálico triangulado a nivel de techo, anclaje de columnas en vigas de fundación y columnas y vigas metálicas de encadenado ancladas en la mampostería

- Conformar un reticulado metálico en la parte superior del edificio, a fin de arriostrar en ambas direcciones los muros de mampostería mediante vigas metálicas ancladas a las paredes y perfiles metálicos, triangulando el espacio a cubrir. Este reticulado metálico se ubica de forma tal que el cielorraso suspendido no lo deja en evidencia y permite a su vez ser utilizado para ubicar cañerías de instalaciones (electricidad y aire acondicionado).

- Trasmitir los esfuerzos de la estructura a las fundaciones a través de columnas metálicas ancladas en la estructura de mampostería y en la estructura de fundación.

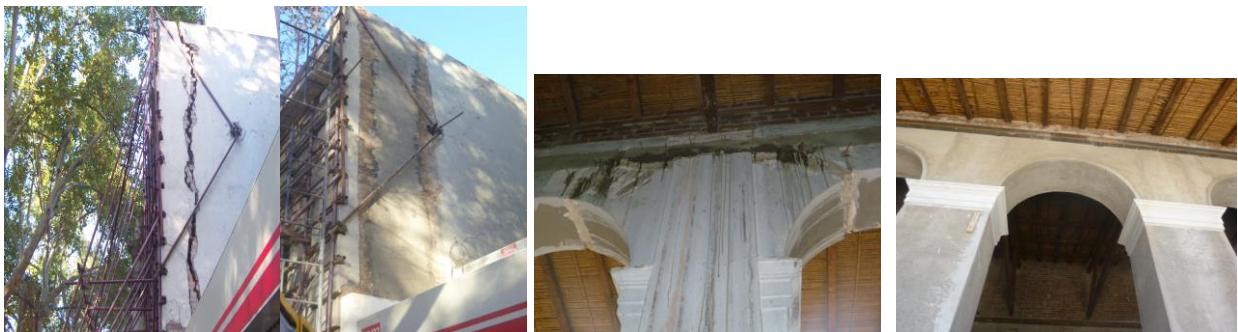
La eliminación de revoques y pinturas ha permitido apreciar el estado de daño en la mampostería, donde se han adoptado distintas técnicas de recuperación, según la ubicación y nivel de fisuración (Figura 13 y 14). La propuesta de recuperar el piso de madera con la cámara de aire ha permitido eliminar la humedad de la mampostería, dado el tiempo transcurrido de la obra que se ha mantenido al aire y al efectivo funcionamiento de las ventilaciones.

Figura 13. Fachada antes y después de la reparación de la mampostería. Arcos dañados y arcos reparados después de la consolidación

- Para recuperar el monolitismo de la estructura de mampostería se propone el uso de lechadas de inyección cementicias o epoxis, según el espesor de las fisuras para recuperar la adherencia de mampuestos y morteros. En función del espesor de las fisuras podrá realizarse el cosido de la mampostería, en especial en el caso de los arcos.

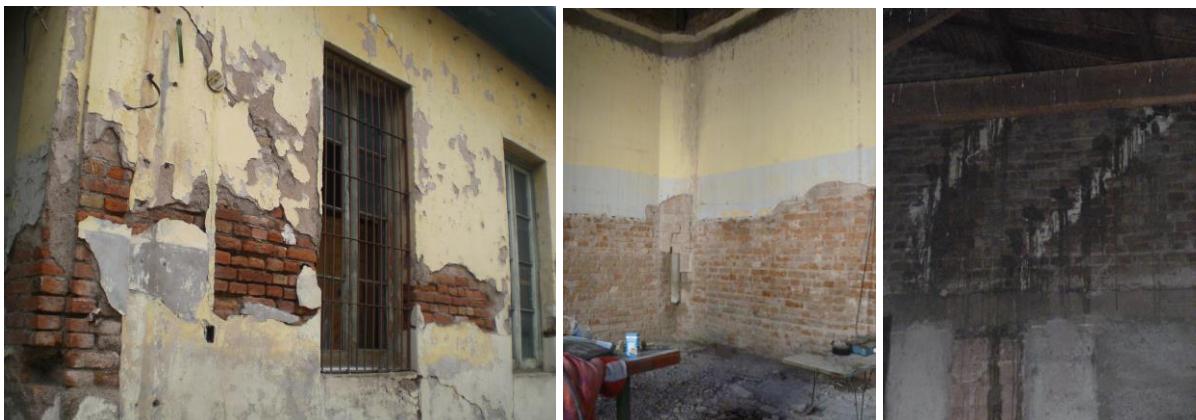
Se observan eflorescencias a nivel de piso y a media altura, producto de la falta de capa aisladora en el cimiento y a la modificación de las condiciones de ventilación por colocación de un piso de

mosaicos en reemplazo del piso de madera flotante original con la anulación de la cámara de ventilación y la presencia de varias capas de pintura al aceite en los muros hasta una altura de 1,80 m, que impiden la evaporación de la humedad de la caja muraria.

Figura 14. Estado de la mampostería previo a la intervención, estado de la mampostería luego de la recuperación de la cámara de aire y reparación de la mampostería con inyecciones y cosido.
