## Estudio de los daños y refuerzos necesarios para la recuperación del techo de la iglesia de Salsipuedes-Córdoba-Argentina

J. L. Gómez<sup>1</sup>, K. Klein<sup>1</sup>, G. Montiel<sup>2</sup>

## RESUMEN

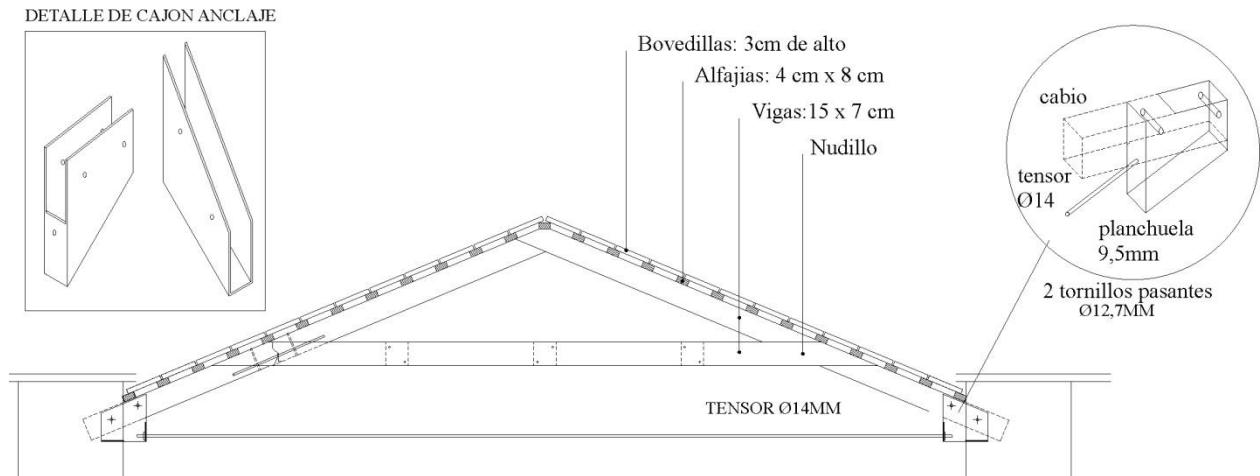
Figura 8. Nuevo esquema estructural y detalle anclaje del tensor

Se proyecta adicionar una barra metálica que vincule los dos apoyos, para lo cual se emplea una barra de acero de 14mm de diámetro de modo de no perturbar demasiado la calidad espacial interior original. Ver “Figura 8”.

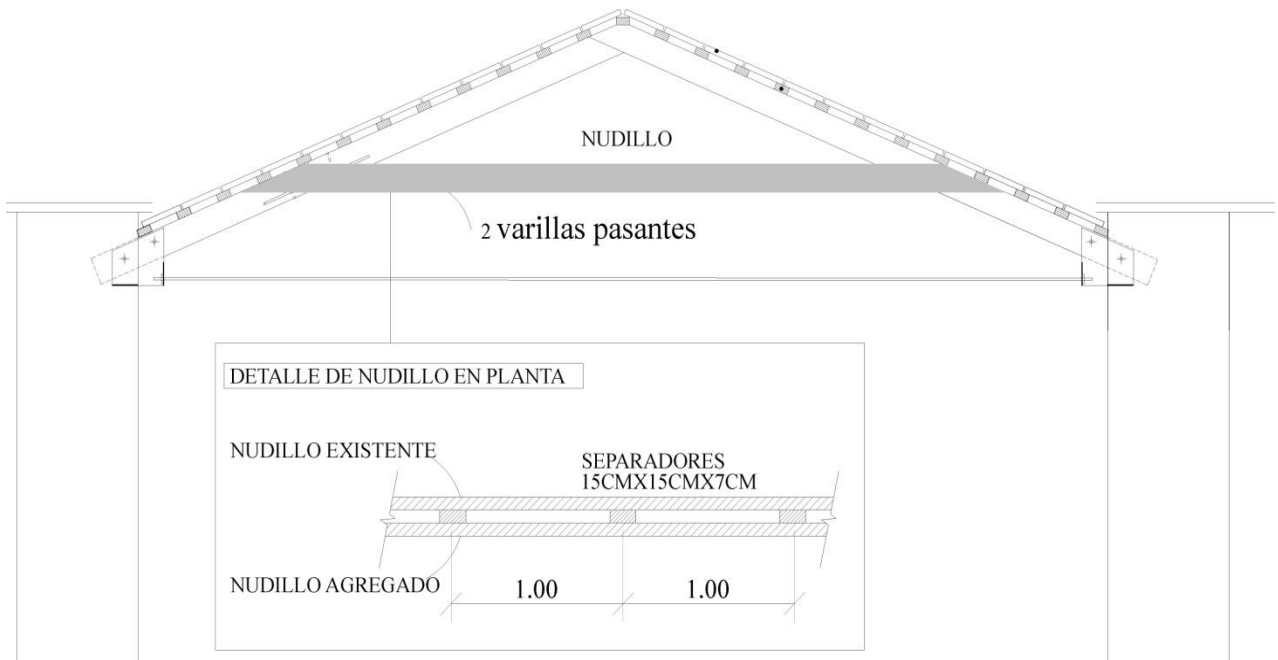
Verificación de nudillo. La Barra 5 que en la estructura original trabajaba a tracción, en el nuevo esquema proyectado está solicitada a compresión con un valor  $N = 1,008 \text{ t}$  con una esbeltez importante determinada a partir de su longitud=380 cm y radio de giro  $i_{min} = 4,08\text{cm}$  (7)

$$\lambda = \frac{l}{i_{min}} = 95 > 80 \quad (7)$$

Figura 10. Detalle del nudillo propuesto

Por este motivo se diseña la incorporación de una barra apareada de igual sección vinculada mediante separadores discontinuos para asegurar su correcto comportamiento a compresión. Ver detalle del nuevo nudillo en “Figuras 10 - 11”

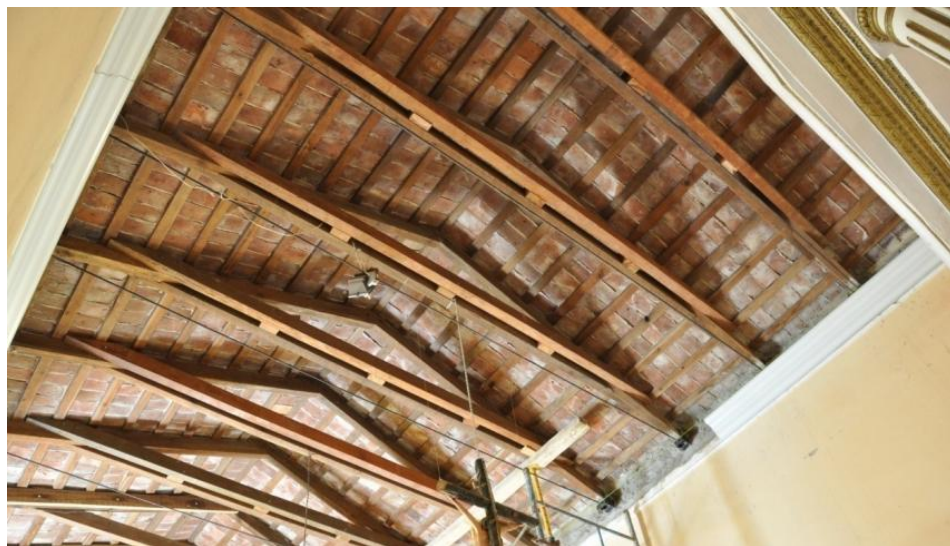
Figura 11. Ejecución del nudillo paralelo

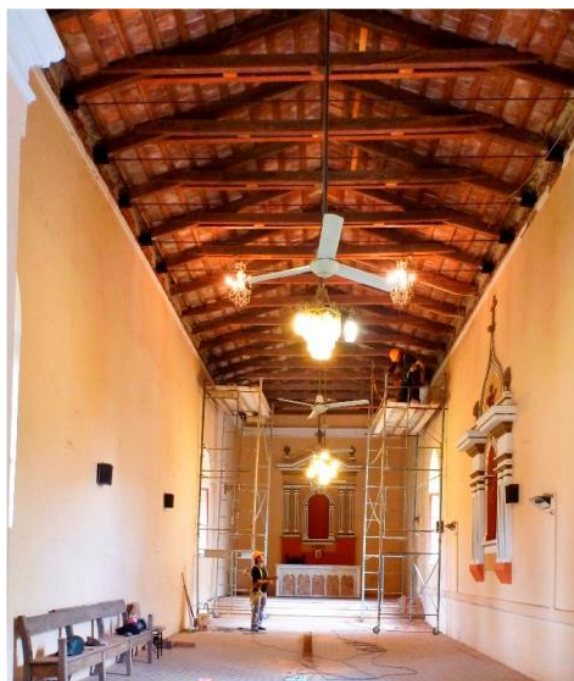
El proyecto de recuperación que se está actualmente concluido, modificó el comportamiento de los elementos estructurales haciendo que los mismos trabajen con un grado de seguridad adecuado logrando una intervención respetuosa del valor patrimonial de la obra. “Figura 14”.

Figura 14. Recuperación de la Capilla
