Reforço estrutural de uma edificação histórica na cidade de Rio Branco – Acre.

D. C. S. Amorim¹, D. R. C. Oliveira²

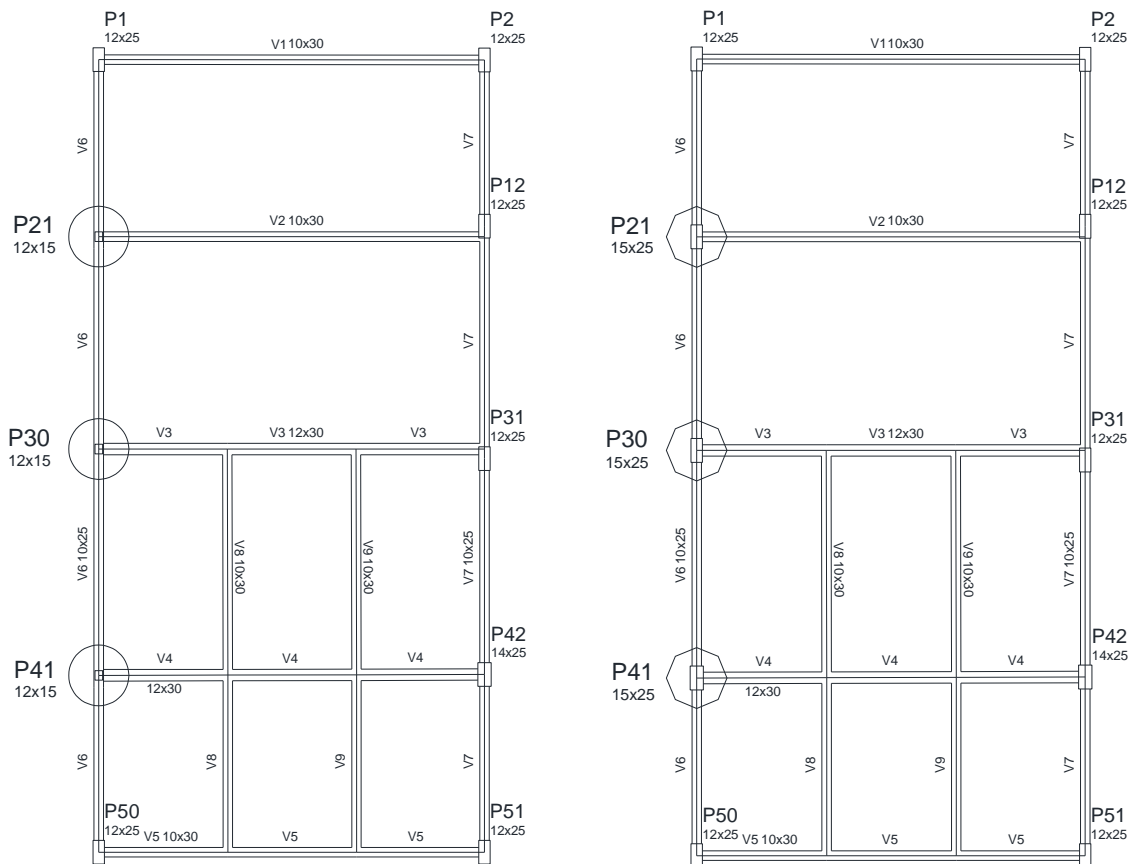
Figura 2. Localização e dimensões dos pilares P21, P30 e P41 antes e após o reforço (direita).

2.3.2 Armaduras. As armaduras longitudinais e transversais (estribos) antes e após o reforço estrutural dos pilares foram compostas por barras de aço com os diâmetros, quantidades e espaçamentos apresentados na Tabela 2. O cobrimento de concreto para os pilares foi de 25 mm e 15 mm na menor e maior direção, respectivamente. A Figura 6 mostra detalhes das seções transversais dos pilares antes e após o reforço estrutural por encamisamento com concreto armado, e a Figura 7 mostra detalhes das armaduras transversais e longitudinais. Os pilares P21, P30 e P41 foram reforçados apenas no subsolo por ser o trecho onde esses pilares apresentaram coeficientes de segurança abaixo dos recomendados pela norma brasileira para projeto de estruturas de concreto armado para os novos carregamentos. A Figura 8 mostra o posicionamento das armaduras, onde é possível observar que, apesar dos esforços para preservar ao máximo a arquitetura original, as menores dimensões finais dos pilares, acrescidas da camada de argamassa de revestimento com 20 mm de espessura, seriam maiores que a espessura da parede.

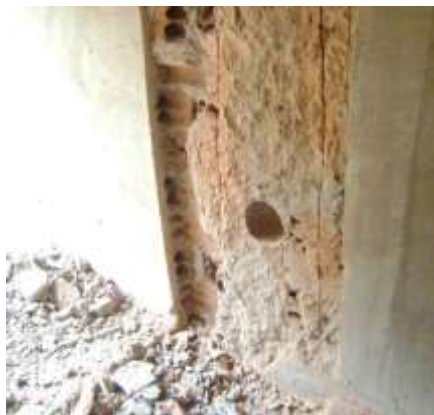
Para a verificação da segurança da estrutura existente, foram realizadas visitas de fiscalização e acompanhamento ao canteiro de obras durante a execução da obra de revitalização, onde foram identificados os procedimentos, técnicas e equipamentos utilizados nas intervenções, sendo realizado o registro fotográfico em todas as etapas do processo executivo nos anos de 2009 e 2010. Antes de realizar qualquer procedimento na estrutura, a equipe técnica evidenciou a importância de ensaios de compressão axial em testemunhos de concreto para identificação de eventuais problemas relacionados à resistência do concreto, uma vez que o concreto empregado originalmente foi confeccionado com pedaços de tijolos e telhas cerâmicos. Os resultados dos ensaios indicaram, de modo geral, que o concreto empregado na estrutura foi de baixa resistência à compressão e continha agregado graúdo com maior dimensão de até 50 mm, o que contribuiu para a formação de nichos de concretagem em alguns pilares. Cabe ressaltar que a utilização de agregados graúdos derivados da redução de elementos cerâmicos, como tijolos e telhas, ainda é prática comum na cidade de Rio Branco, onde existe escassez de brita e seixo rolado. A Figura 4 mostra o local da retirada do testemunho de um dos pilares e a Tabela 1 apresenta os resultados obtidos para a resistência à compressão dos testemunhos de concreto dos pilares 21, 30 e 41, cujas análises posteriores indicaram a necessidade de reforço estrutural no trecho do subsolo.

Figura 4. Local da extração de testemunho em um pilar.

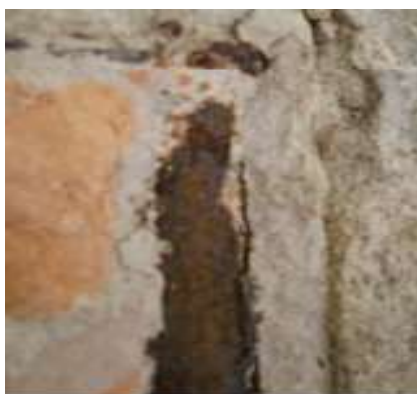
Além da baixa resistência à compressão, também foi verificado que as armaduras de alguns pilares apresentavam adiantado estado de corrosão e severa perda de massa, comprometendo a capacidade resistente às cargas de serviço e até mesmo às permanentes, pois algumas barras foram totalmente seccionadas pela corrosão. A Figura 5 mostra o aspecto das barras corroídas nas armaduras dos pilares. Concluiu-se que os danos eram característicos de processos de deterioração com natureza sistêmica, ou seja, relacionados à qualidade do concreto utilizado na execução do sistema estrutural e, principalmente, à espessura de cobertura das armaduras que apresentou valores entre 10 mm e 15 mm, considerados reduzidos para propiciar a necessária vida útil à estrutura moldada com concreto contendo agregados tão porosos.

Figura 5. Armadura longitudinal corroída nos pilares.

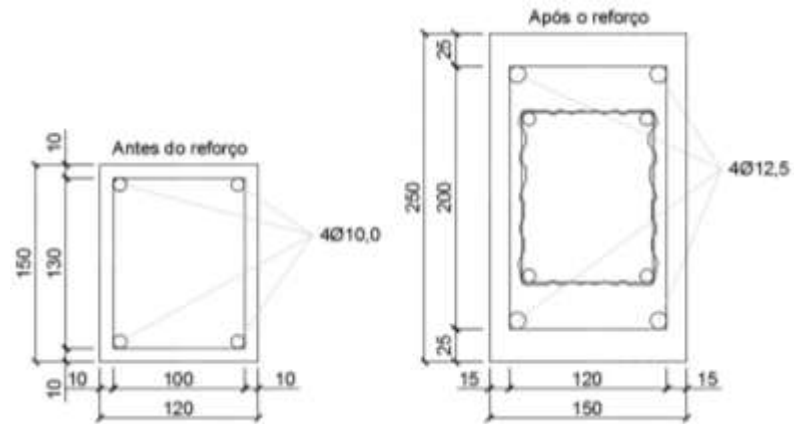
Figura 6. Seção transversal dos pilares antes e após o reforço.

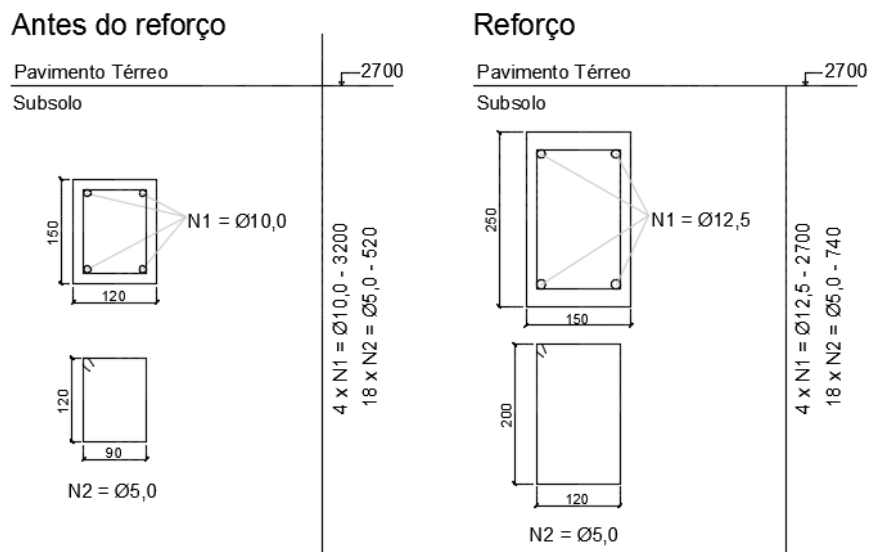
Figura 7. Armaduras dos pilares a reforçar e do reforço.

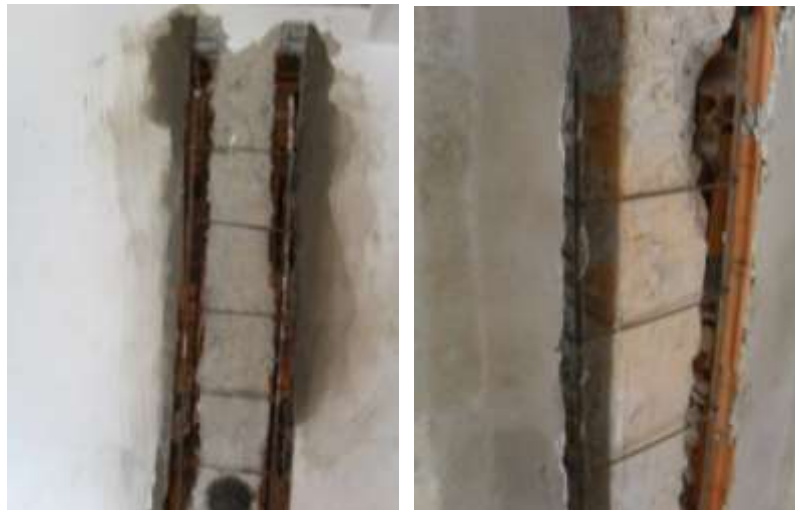
Figura 8. Armaduras longitudinais e estribos do reforço dos pilares.

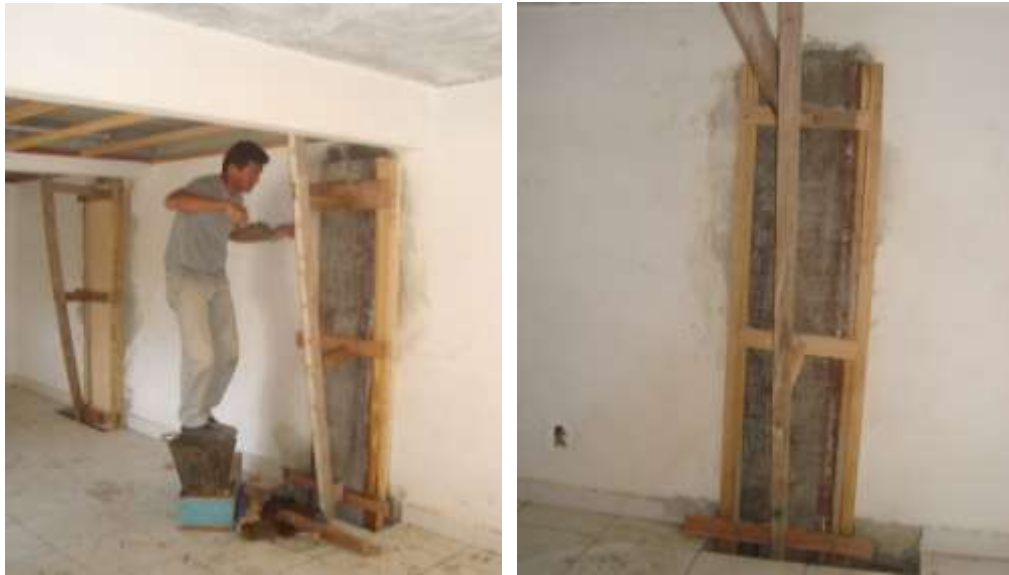
Figura 9. Concretagem do reforço dos pilares.

2.3.3 Concretagem. Para que houvesse maior aderência entre o concreto velho e o concreto novo as superfícies dos pilares foram umedecidas para posterior lançamento do concreto. O concreto foi lançado cuidadosamente (Figura 9) e o adensamento foi realizado com vibrador de imersão com diâmetro da agulha de 20 mm, primeiramente em 50% do volume de concreto lançado em cada pilar e, posteriormente, no volume restante. Após a retirada dos moldes de madeira os pilares receberam uma camada de revestimento de argamassa para possibilitar o acabamento final, ou seja, pintura. A Figura 10 mostra o aspecto final dos pilares com as menores dimensões ultrapassando em 35 mm a espessura da parede.

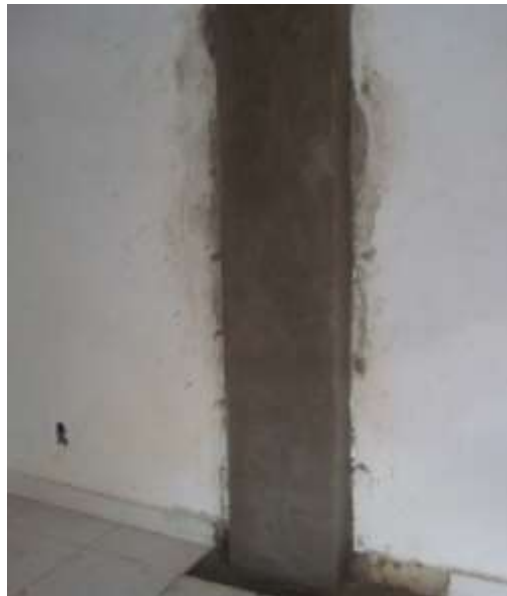
Figura 10. Aspecto final dos pilares reforçados.

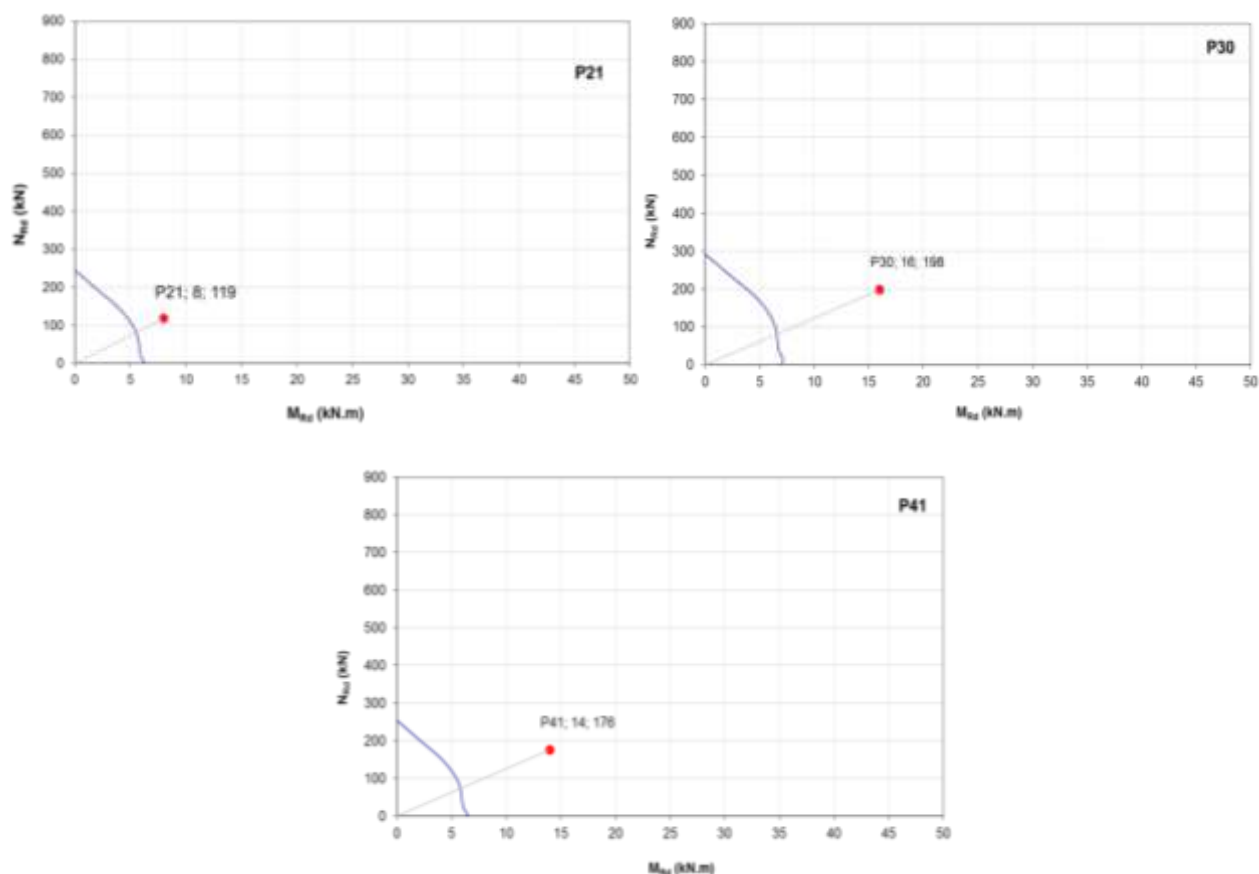
observa-se que os momentos fletores são preponderantes e desestabilizam os pilares (Marí & Helleland, 2005), o que não ocorreu porque os carregamentos que solicitaram a estrutura foram significativamente inferiores aos considerados em seu dimensionamento. Também é possível concluir nesta análise mais aprimorada que o progresso da corrosão nas armaduras reduziria significativamente a capacidade resistente dos pilares à flexão e mesmo que os carregamentos máximos previstos em projeto não ocorressem, pequenos acréscimos poderiam causar a perda de estabilidade dos pilares (Tang & Yang, 2011), ficando evidente a necessidade de reforço desses pilares.

Figura 11. Envoltórias dos pilares 21, 30 e 41 antes do reforço.

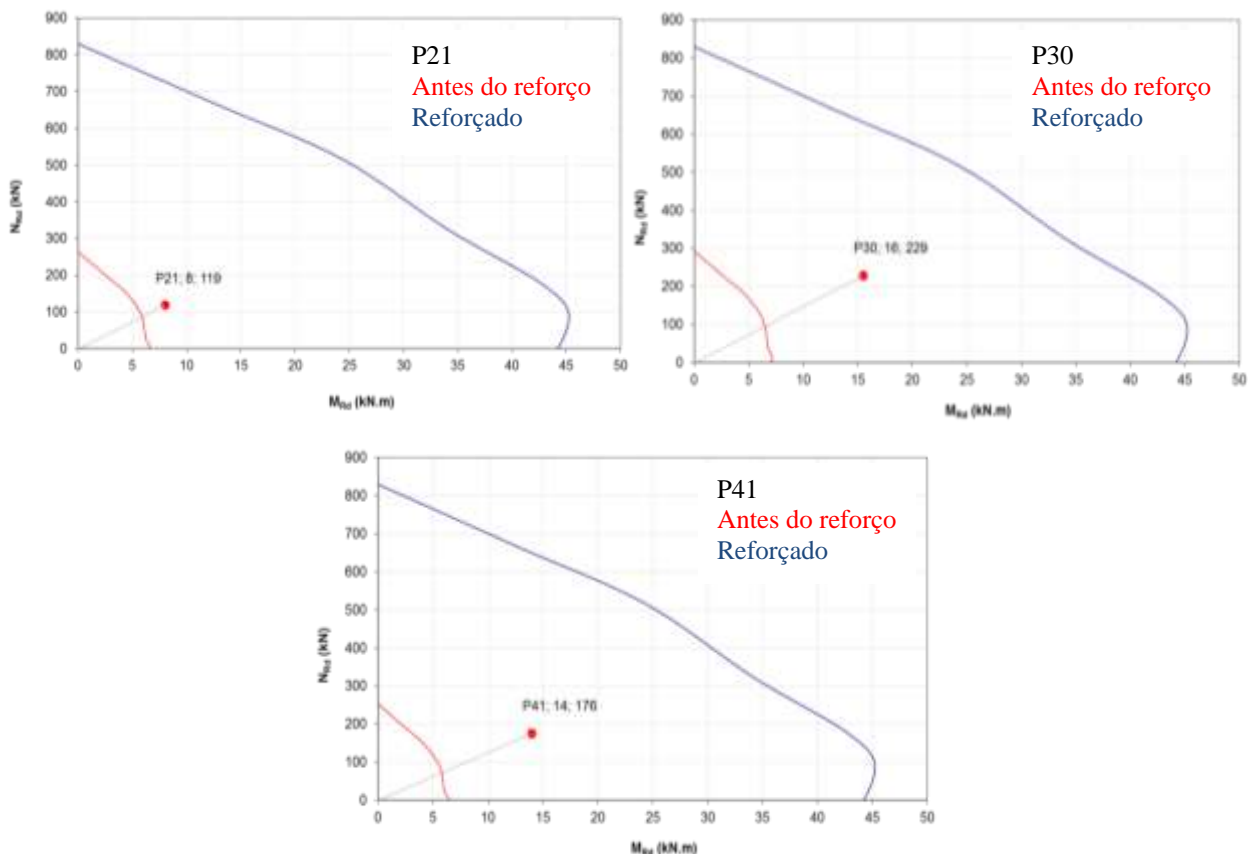
A verificação da segurança no cálculo dos pilares P21, P30 e P41 reforçados foi baseada nas recomendações da NBR 6118 (ABNT, 2014) seguindo os mesmos critérios utilizados para os pilares originais, sem reforço. Os resultados são apresentados através das envoltórias da Figura 12. Os coeficientes de segurança de cada pilar foram determinados pela relação entre o comprimento

Figura 12. Envoltórias dos pilares 21, 30 e 41 reforçados.
