## Refuerzo estructural de una edificación histórica en la Ciudad de Rio Branco- Acre.

## RESUMEN

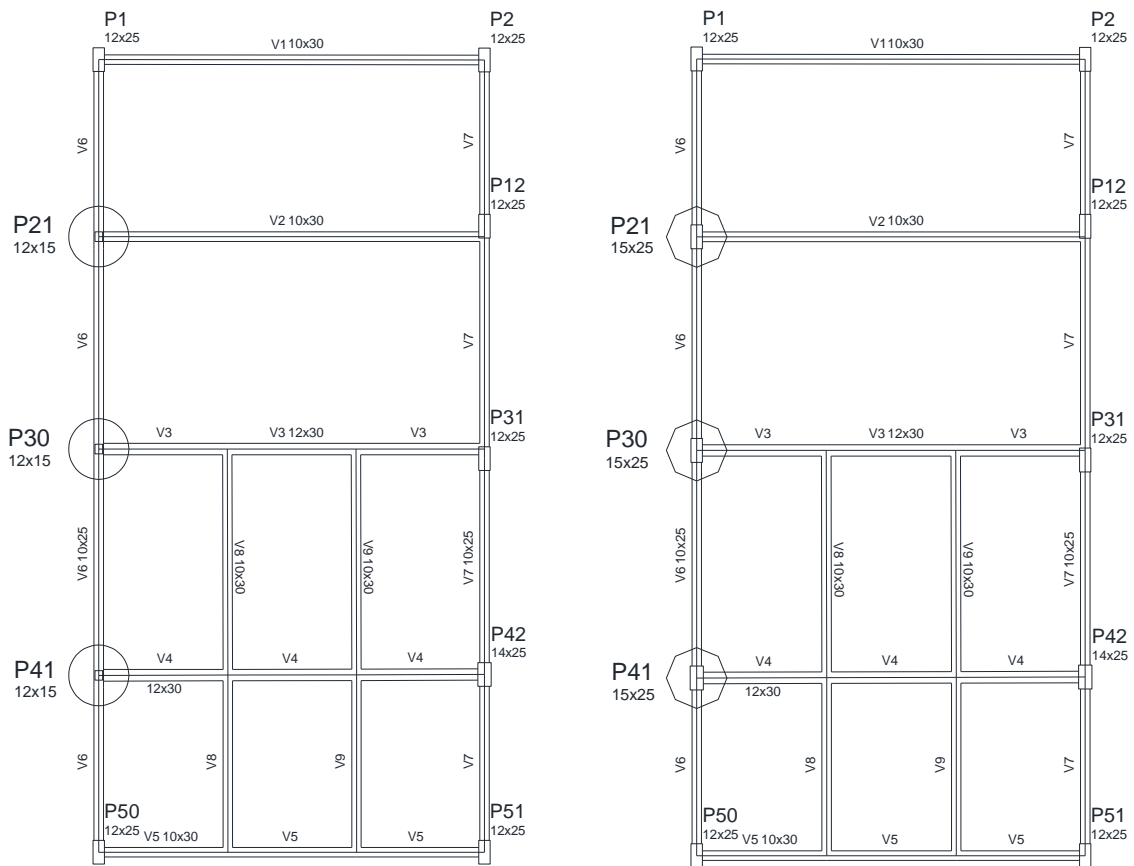
Figura 2. Ubicación y dimensiones de los pilares P21, P30 y P41 antes y después del refuerzo (derecha).

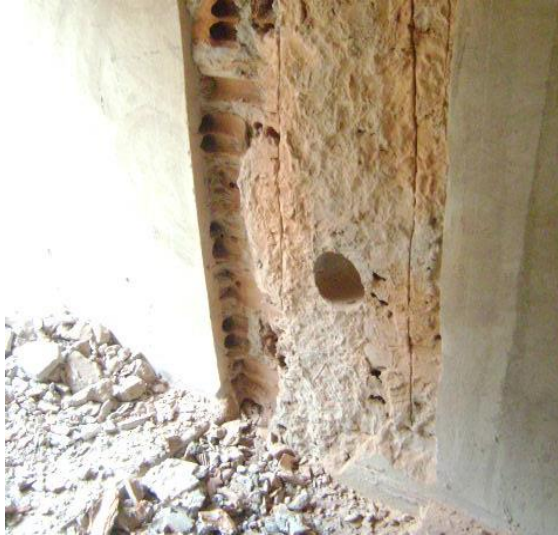
Para la verificación de la seguridad de la estructura existente, fueron realizadas visitas de fiscalización y seguimiento al sitio de obra durante la ejecución de la obra de revitalización, donde fueron identificados los procedimientos, técnicas y equipos utilizados en las intervenciones, siendo realizado el registro fotográfico en todas las etapas del proceso ejecutivo en los años de 2009 y 2010. Antes de realizar cualquier procedimiento en la estructura, equipo técnico evidencio la importancia de ensayos de compresión axial en núcleos de concreto para la identificación de eventuales problemas relacionados con la resistencia del concreto, una vez que el mismo usado originalmente fue confeccionado con trozos de ladrillos y tejas. Los resultados de los ensayos indican, de modo general, que el concreto usado en la fue de baja resistencia a la compresión y contenía agregado grueso con mayor dimensión de hasta 50 mm, lo que contribuyo para la formación de cangrejeras en algunas columnas. Cabe resaltar que el uso de agregado grueso derivados de la producción de elementos cerámicos, como ladrillos y tejas, todavía es práctica común en la ciudad de Rio Branco, donde existe escasez de piedra y canto rodado. La Figura 4 muestra el local de extracción del testigo de uno de los pilares y la Tabla 1 presenta los resultados obtenidos para la resistencia a la compresión de los núcleos de concreto de los pilares 21, 30 y 41, cuyos análisis posteriores indican la necesidad de refuerzo estructural en el tramo del sótano.

Figura 4. Local de la extracción de testigo en un pilar.

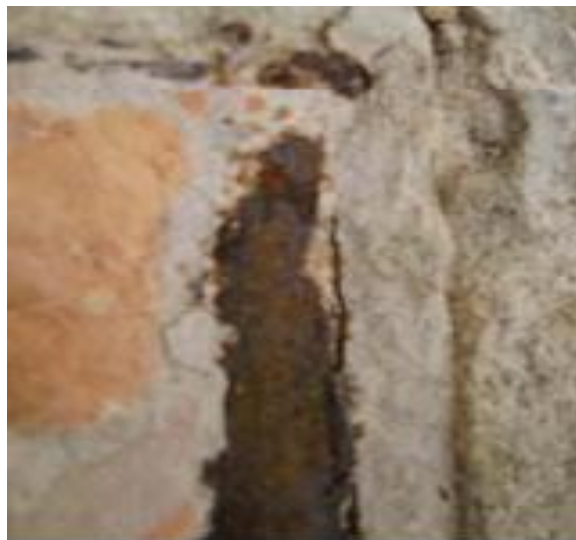
Además de la baja resistencia a la compresión, también fue verificado que las armaduras de algunos pilares tenían adelantado estado de corrosión y severa pérdida de masa, comprometiendo la capacidad resistente las cargas de servicio y hasta las cargas fijas, pues algunas barras fueron totalmente seccionadas por la corrosión. La Figura 5 muestra el aspecto de las barras corroídas en las armaduras de los pilares. Se concluye que los daños eran característicos de procesos de deterioro con naturaleza sistémica, es decir, relacionados a la calidad del concreto utilizado en la ejecución del sistema estructural y, principalmente, al espesor de recubrimiento del acero que

presento valores entre 10 mm y 15 mm, considerados reducidos para propiciar a necesaria vida útil a la estructura vaciada con concreto conteniendo agregados tan porosos.

Figura 5. Armadura longitudinal corroída en los pilares.

La metodología empleada en la definición de la técnica de refuerzo estructural a ser usada se consideró el conjunto de informaciones sobre el estado de conservación de toda la estructura, buscando llevar al ingeniero proyectista del refuerzo a elaborar un diagnóstico más preciso sobre las causas y consecuencias de las patologías encontradas, pues, de acuerdo con Julio *et al.* (2003), el éxito de las actividades de recuperación o intervención en la estructura depende de una definición clara y precisa acerca de los problemas encontrados, contemplando el diagnóstico y el pronóstico evolutivo de las causas actuantes. Este estudio preliminar fue fundamental para la determinación del nivel de intervención a ser realizado en la estructura, que puede variar de simples reparaciones localizado hasta la necesidad de demolición y reconstrucción. Para el refuerzo estructural fue escogida la técnica de encamisado con concreto armado, pues el concreto puede ser lanzado en moldes o proyectado, volviéndose un material más versátil para el refuerzo o recuperación de estructuras de concreto armado, siendo utilizado en todos los tipos de elementos estructurales y en las más diversas situaciones y condiciones (Mehta & Monteiro, 2014). El refuerzo estructural fue entonces indicado para los pilares 21, 30, 41, en el trecho del sótano, siendo las etapas principales constituidas por repicado de la superficie de los pilares, colocación de la armadura adicional, instalación de los moldes de madera y lanzamiento del concreto con resistencia a la compresión ( $f_{ck}$ ) de 25 MPa.

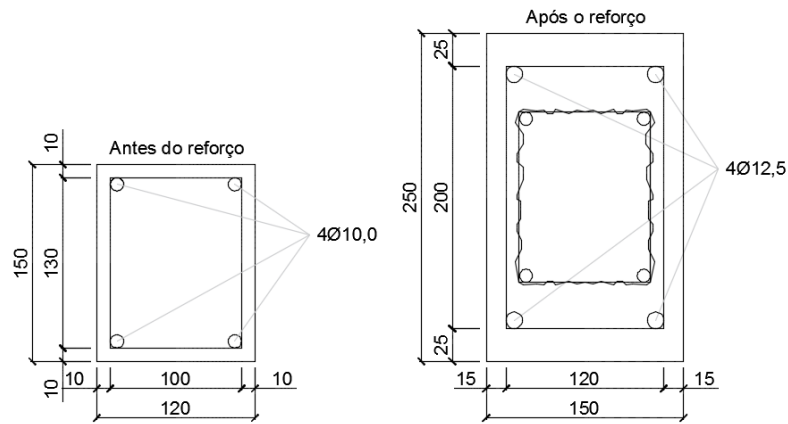
Figura 6. Sección transversal de los pilares antes y después del refuerzo.

**2.3.2 Armaduras.** Las armaduras longitudinales y transversales (estribos) antes y después del refuerzo estructural de los pilares fueron compuestas por barras de acero con los diámetros, cantidades y separaciones presentados en la Tabla 2. El recubrimiento de concreto para los pilares fue de 25 mm y 15 mm la menor y la mayor dirección, respectivamente. La Figura 6 muestra detalles de las secciones de los pilares antes y después del refuerzo estructural por encamisado con el concreto armado, y la Figura 7 muestra los detalles de las armaduras transversales y longitudinales. Los pilares P21, P30 y P41 fueron reforzados apenas en el sótano por ser el trecho donde esos pilares presentaban coeficientes de seguridad debajo de los recomendados por la norma brasileña para proyecto de estructuras de concreto armado para las cargas. La Figura 8 muestra la colocación de las armaduras, donde es posible observar que a pesar de los esfuerzos para preservar al máximo la arquitectura original, las menores dimensiones finales de los pilares, incrementadas por la capa de mortero de revestimiento 20 mm de espesor, fueron mayores que el espesor de la pared.

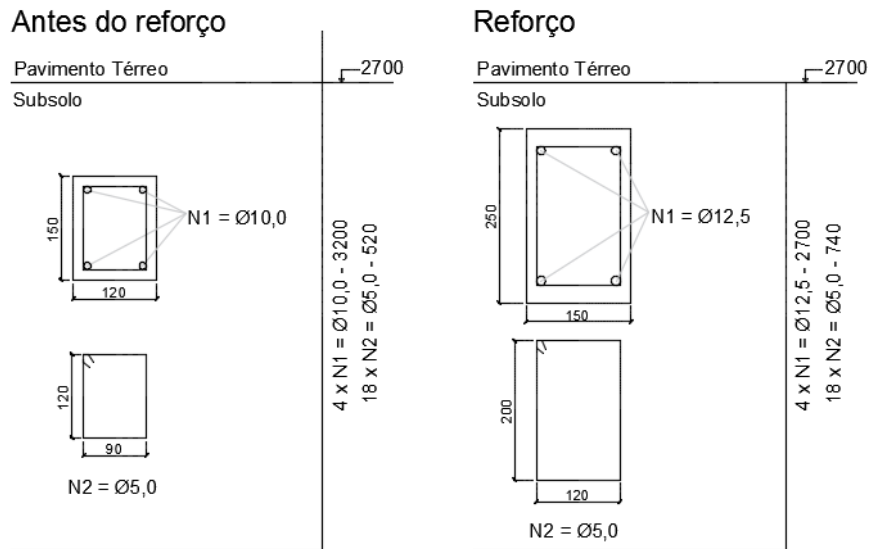
Figura 7. Armaduras de los pilares a reforzar y el refuerzo.

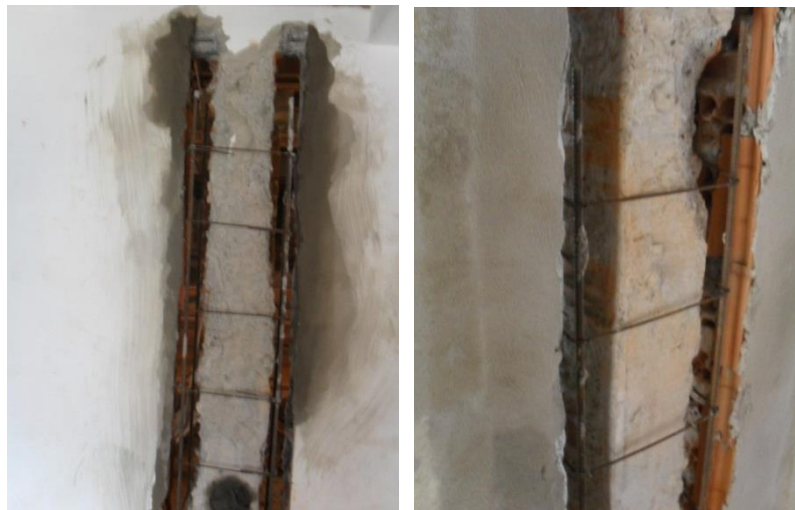
Figura 8. Armaduras longitudinales y estribos del refuerzo de los pilares.

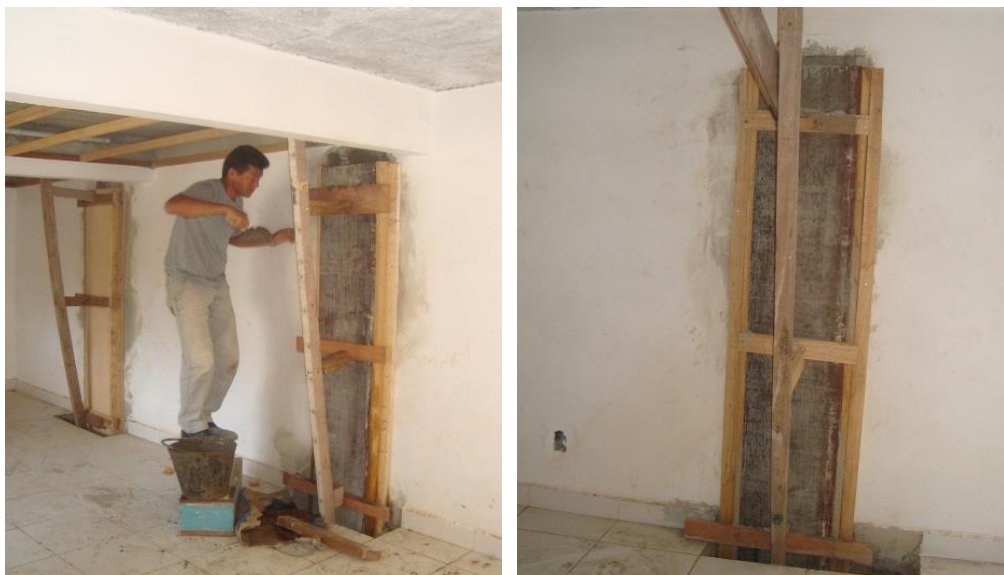
Figura 9. Vaciado del concreto de refuerzo de los pilares.

**2.3.3 Vaciado del concreto.** Para que hubiese mayor adherencia entre el concreto viejo y el concreto nuevo las superficies de los pilares fueron humedecidas para posteriormente lanzar el concreto. El concreto fue lanzado cuidadosamente (Figura 9) y la compactación fue realizada con vibrador de inmersión de diámetro de aguja de 20 mm, primeramente en 50% del volumen de concreto lanzado en cada pilar y, posteriormente, en el volumen restante. Después de la retirada de los moldes de madera los pilares recibieron una capa de revestimiento de mortero para posibilitar el acabado final, es decir, pintura. La Figura 10 muestra el aspecto final de los pilares con las menores dimensiones sobrepasando en 35 mm el espesor de la pared.

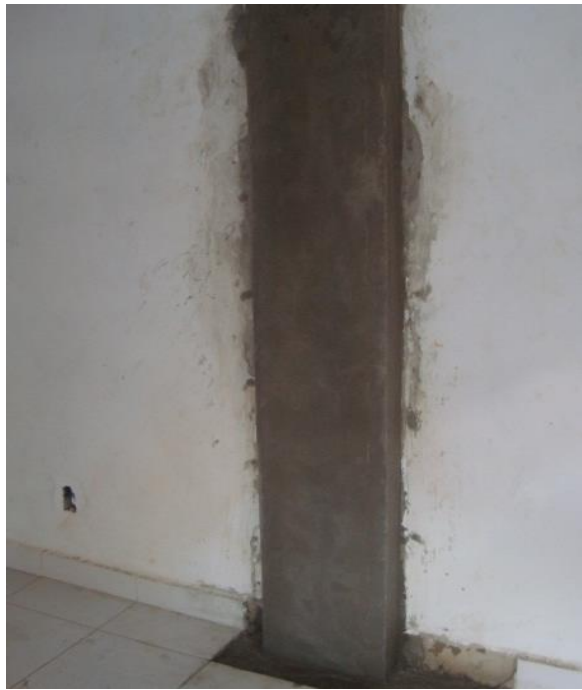
Figura 10. Aspecto final de los pilares reforzados.

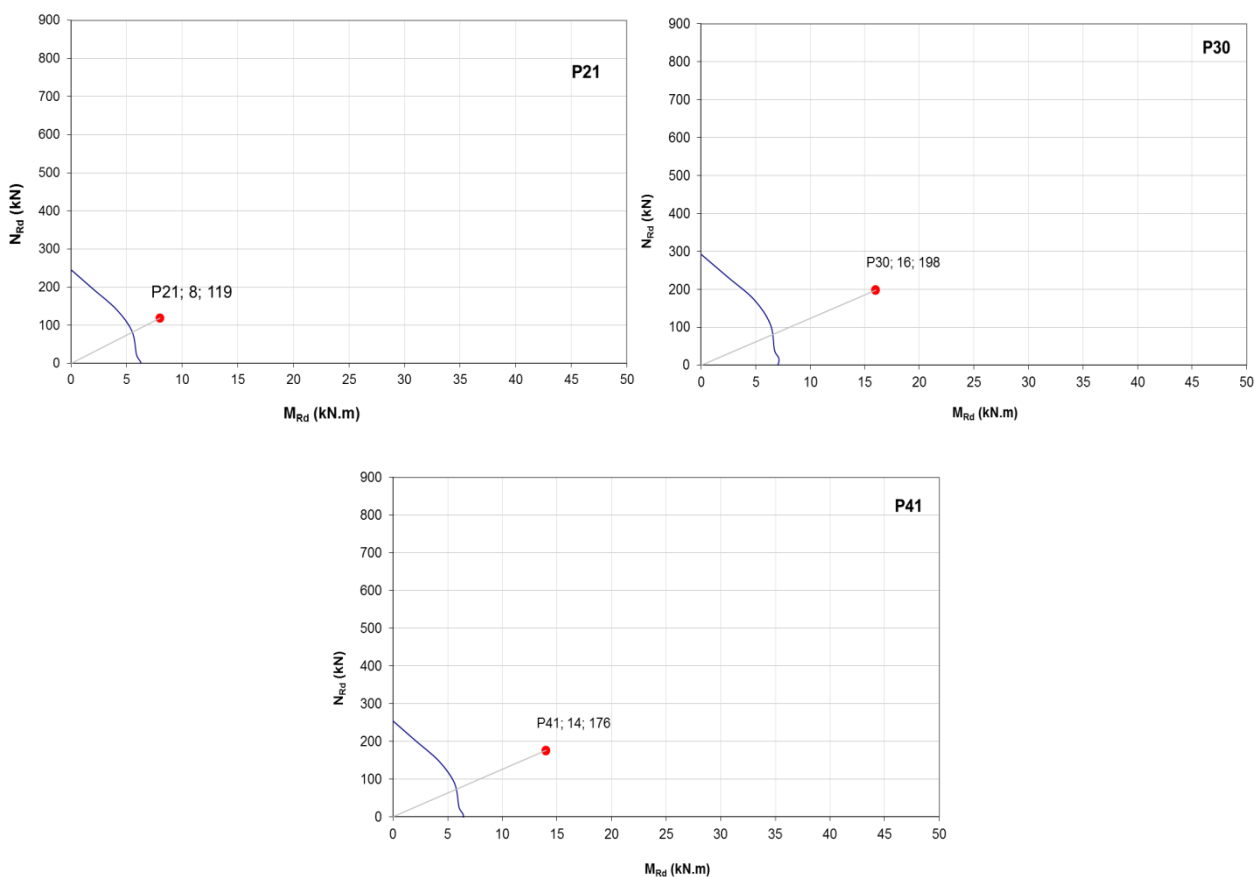
El esfuerzo normal solicitante ( $N_{Sk}$ ) fue obtenido a través del programa Altoqi Eberick 2002 y los resultados encontrados con el análisis preliminar para los coeficientes de seguridad de los pilares P21, P30 y P41 antes del refuerzo no atienden con los requisitos de seguridad normativos, como el que se presenta en la Tabla 4. En la Figura 11 se muestra las envolventes de los esfuerzos resistentes para esos pilares, es decir, con la consideración de los momentos flectores solicitantes y resistentes característicos, sin ningún coeficiente de mayoración o minoración de las acciones. En este caso, se observa que los momentos flectores son preponderantes y desestabilizan los pilares (Marí & Hellesland, 2005), lo que no ocurrió porque las cargas que se solicitaron a la estructura fueron significativamente inferiores a los considerados en su dimensionamiento. También es posible concluir en este análisis más detallado que el progreso de la corrosión en las armaduras reduciría significativamente la capacidad resistente de los pilares a flexión y también que las cargas máximas previstas en proyecto no ocurriesen, pequeños incrementos podrían causar la pérdida de estabilidad de los pilares (Tang & Yang, 2011), quedando evidente la necesidad de refuerzo de esos pilares.

Figura 11. Envoltentes de los pilares 21, 30 y 41 antes del refuerzo.

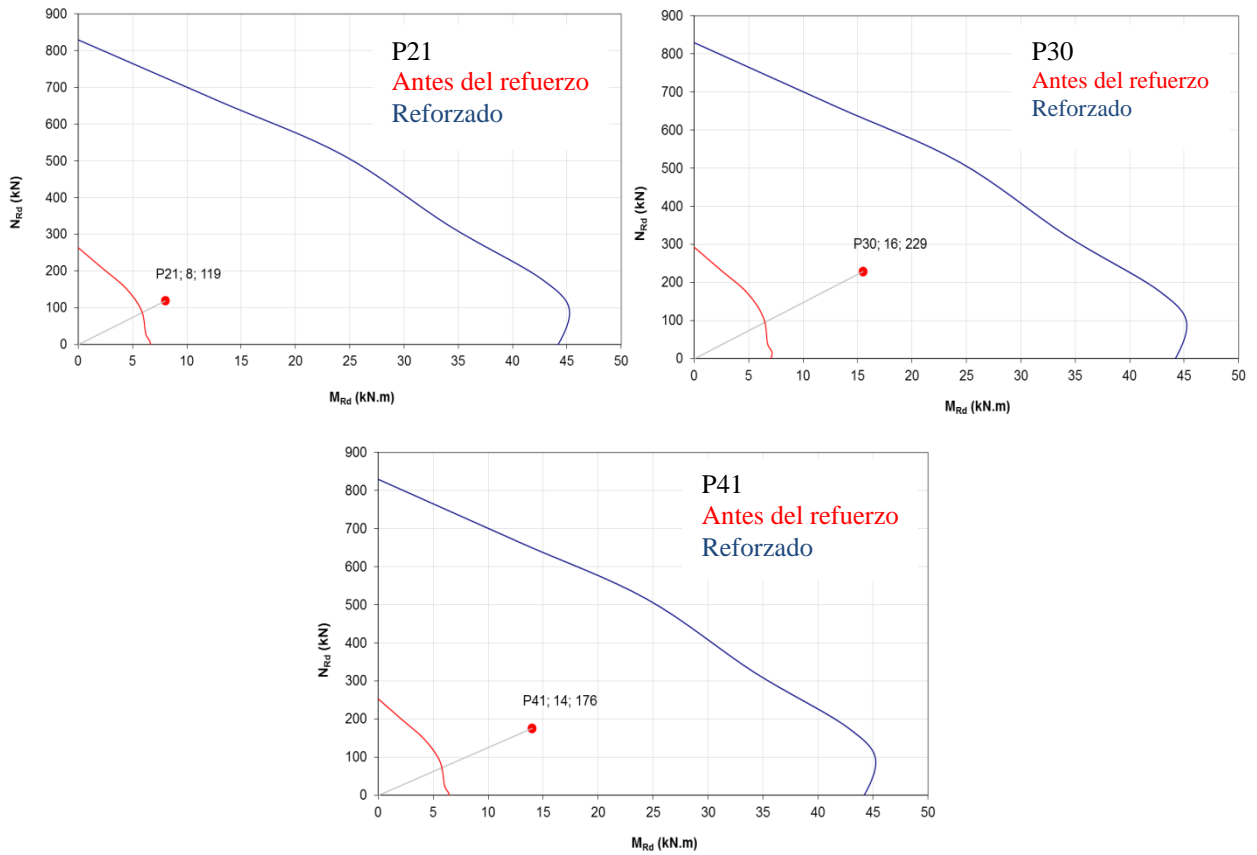
La verificación de la seguridad en el cálculo de los pilares P21, P30 y P41 reforzados fue basada en las recomendaciones de la NBR 6118 (ABNT, 2014) siguiendo los mismos criterios utilizados para los pilares originales, sin refuerzo. Los resultados son presentados a través de las envoltentes de la Figura 12. Los coeficientes de seguridad de cada pilar fueron determinados por la relación entre el largo de la línea recta del origen de la envolvente para el refuerzo, pasando por el punto relativo a las solicitaciones, y la distancia de ese punto de origen, y son presentados en la Tabla 5.

Figura 12. Envolventes de los pilares 21, 30 y 41 reforzados.
