Avaliação de manifestações patológicas em edifícios em função da orientação geográfica

W. Mazer¹, L. M. R. Silva², E. Lucas³, F. C. M. Santos⁴.

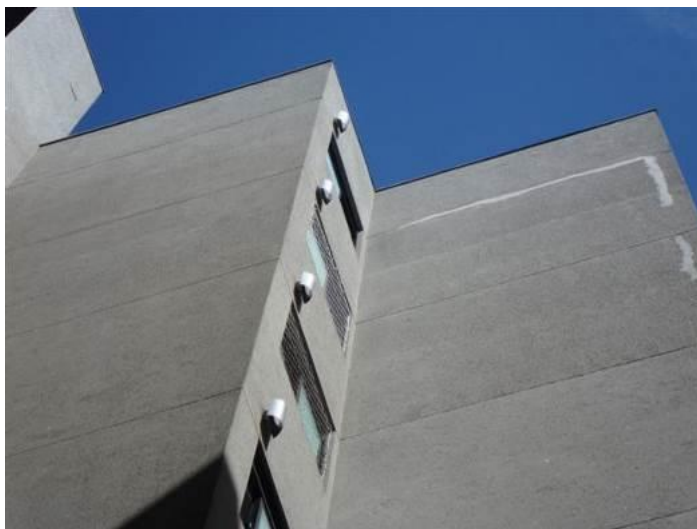
Na Tabela 1 é possível observar que em todos os edifícios que apresentaram manifestações patológicas nas fachadas ocorreu a incidência de fissuras, sendo que a maior parte das fissuras, como indicado na Tabela 2, ocorrem nas fachadas voltadas para a direção Norte, que, em Curitiba, recebe a maior incidência solar, e que pode sofrer uma variação de temperatura de até 10°C em um mesmo dia, como indicado na Figura 7. Exemplos destas incidências são mostrados na Figura 6. Os deslocamentos também ocorrem, em sua maioria, nas mesmas fachadas, uma vez que a variação de temperatura, além de falhas de execução, também influencia este dano.

a) Fissuras de variação térmica.

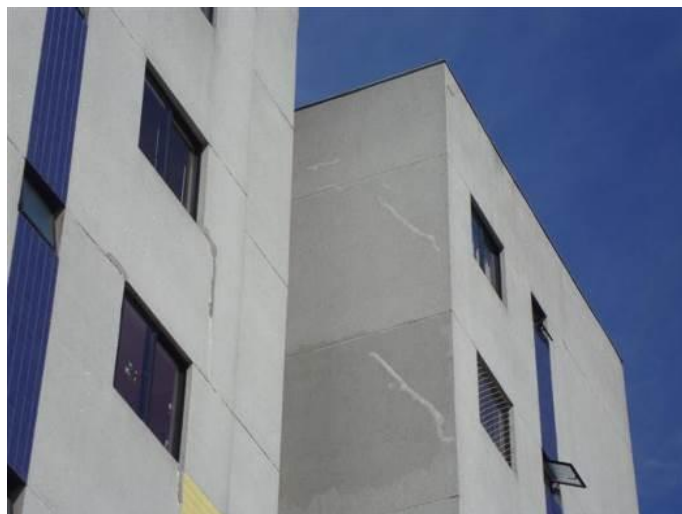
b) Fissuras de movimentação da estrutura.
