Evaluación de manifestaciones patológicas en edificios en función de la orientación geográfica

W. Mazer¹, L. M. R. Silva², E. Lucas³, F. C. M. Santos⁴.

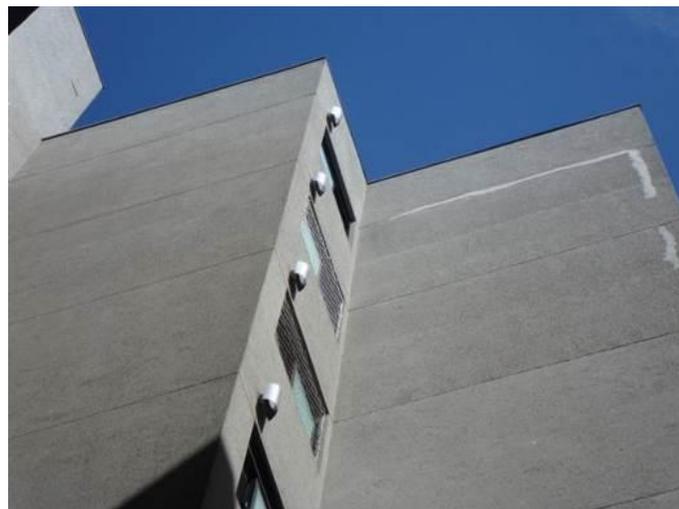
En la Tabla 1 es posible observar que en todos los edificios que presentaron manifestaciones patológicas en las fachadas ocurrió la incidencia de fisuras, siendo que la mayor parte de las fisuras, como se indica en la Tabla 2, ocurren en las fachadas que apuntan para la dirección Norte, que, en Curitiba, recibe la mayor incidencia solar, y que puede sufrir una variación de temperatura de hasta 10°C en un mismo día, como se indica en la Figura 7. Ejemplos de estas incidencias son mostrados en la Figura 6. Los astillamientos también ocurren, en su mayoría, en las mismas fachadas, una vez que la variación de temperatura, además de fallas en la ejecución, también influyen en este daño.

a) Fisuras de variación térmica.

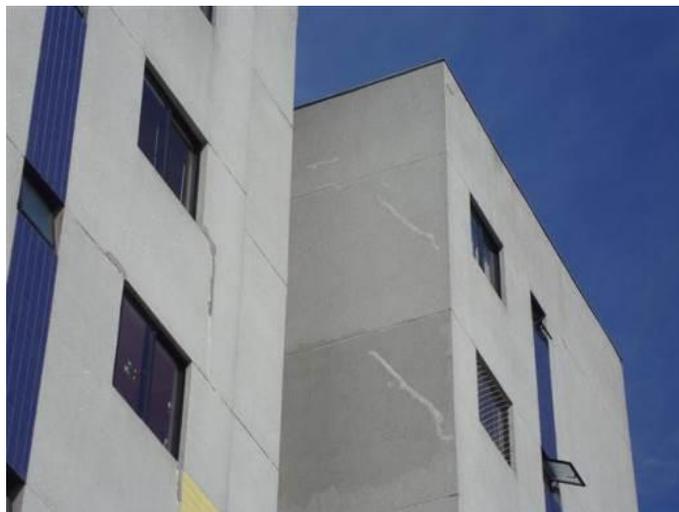
b) Fisuras de movimiento de la estructura.
