## Uso de vehículo aéreo no tripulado (VANT) en la identificación de falla superficial en pavimento asfáltico

DOI: <http://dx.doi.org/10.21041/ra.v7i1.161>

## Use of unmanned aerial vehicle (UAV) in the identification of surface pathology in asphalt pavement

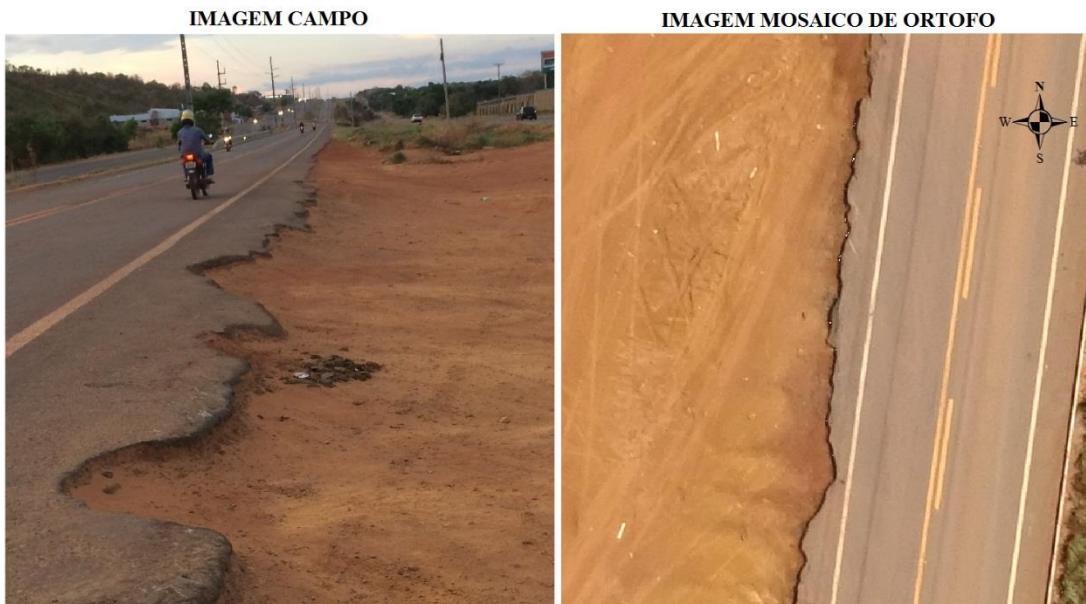
La Figura 4 presenta la falla de borde del revestimiento en un trecho en el hombrillo de la vía. Se percibe en esa imagen la pérdida de material entre el hombrillo y la isla central, ocasionando por el desvío irregular y la ausencia de media vía, lo que hace al pavimento vulnerables a ese tipo desagregación.

Figura 4. Pérdida de revestimiento del hombrillo.

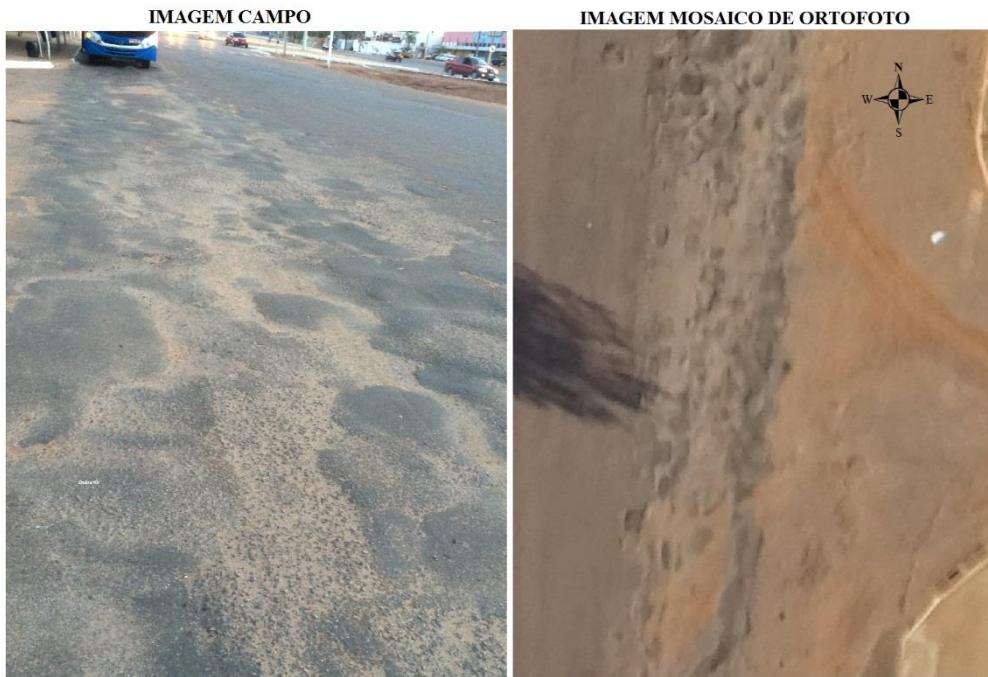
En la Figura 5 son expuestas áreas afectadas por remiendos, fallas con mayor incidencia en el trecho sobrevolado. Generalmente los remiendos son causados por intervenciones correctivas en el pavimento, a razón de hundimientos, resbaladizos, grietas interconectadas, huecos, etc.

Figura 5. Remiendos de emergencias.

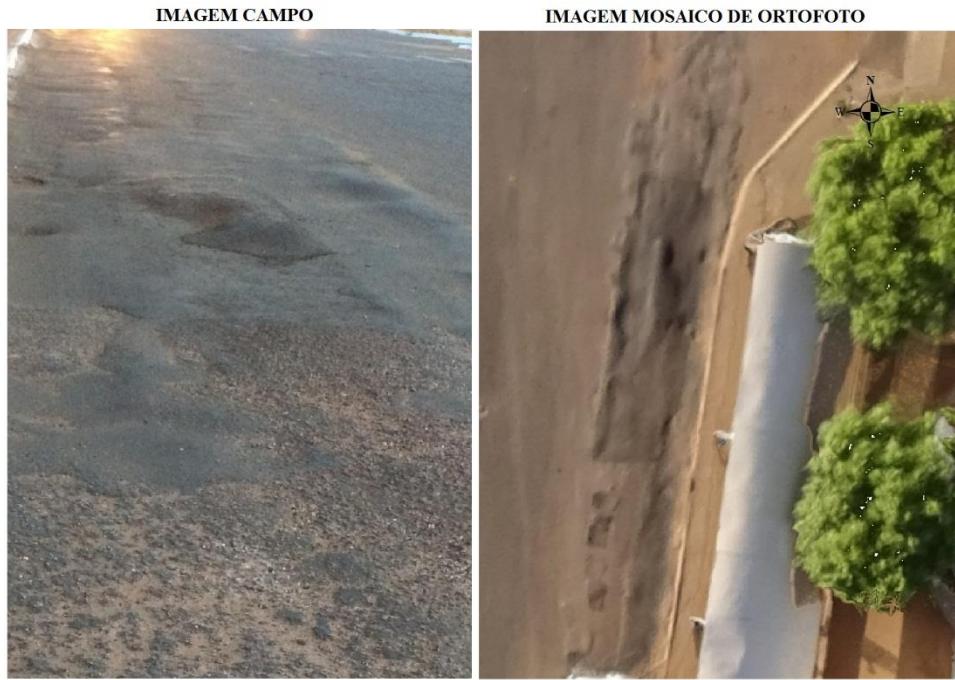
Hundimientos y levantamientos laterales también se muestran presentes en algunos trechos. La Figura 6 ilustra ese tipo de fallas, caracterizado por la formación de depresiones en el sentido longitudinal de la vía, acompañada de movimiento lateral o de elevaciones de las áreas adyacentes. Esa manifestación patológica está asociada al tráfico de vehículos pesados de transporte público (autobuses), que es más intenso en esa línea.

Figure 6. Hundimientos y levantamientos en el trecho de tráfico pesado.

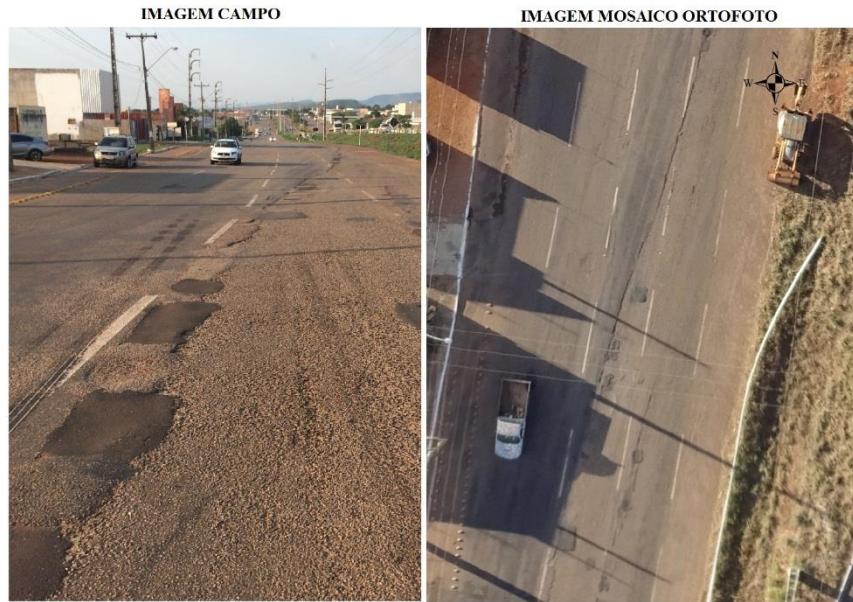
La Figura 7 evidencia un área conteniendo juntas de servicio en el sentido longitudinal, localizadas entre el viejo y el nuevo pavimento ejecutado para ampliación de la pista.

Figura 7. Junta de servicio en trecho ampliado da vía.

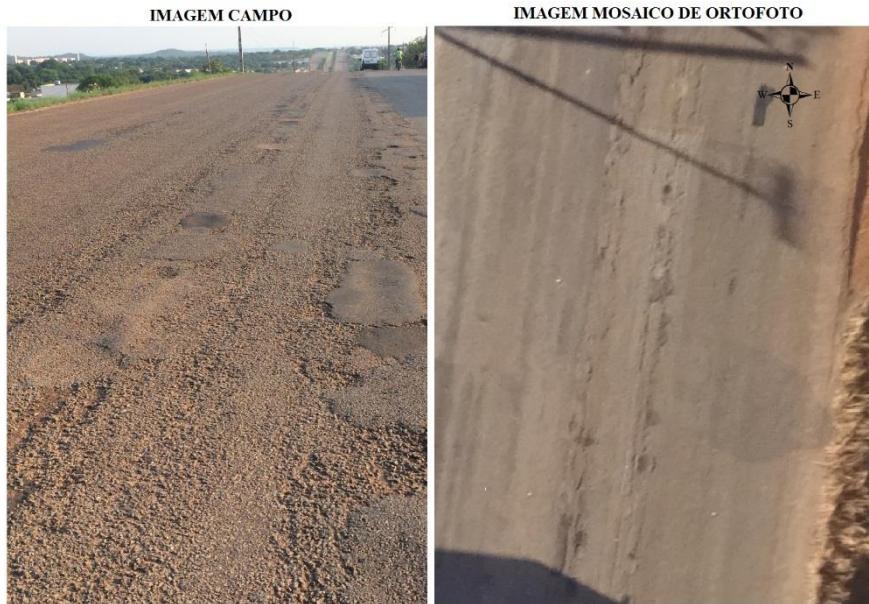
Las áreas comprometidas por desgaste superficial pueden ser observadas en la Figura 8. En esas situaciones ocurre la pérdida de la capa asfáltica que recubre los agregados, pudiendo ser acompañado por el desgaste de los agregados, exponiendo los mismos a la acción de las ruedas de los vehículos, siendo agravado por la acción abrasiva del tráfico, donde ocurre así la pérdida de los agregados, generando aspereza superficial del pavimento.

Figura 8. Desgastes superficiales en la entrada de la ciudad de Palmas - TO.

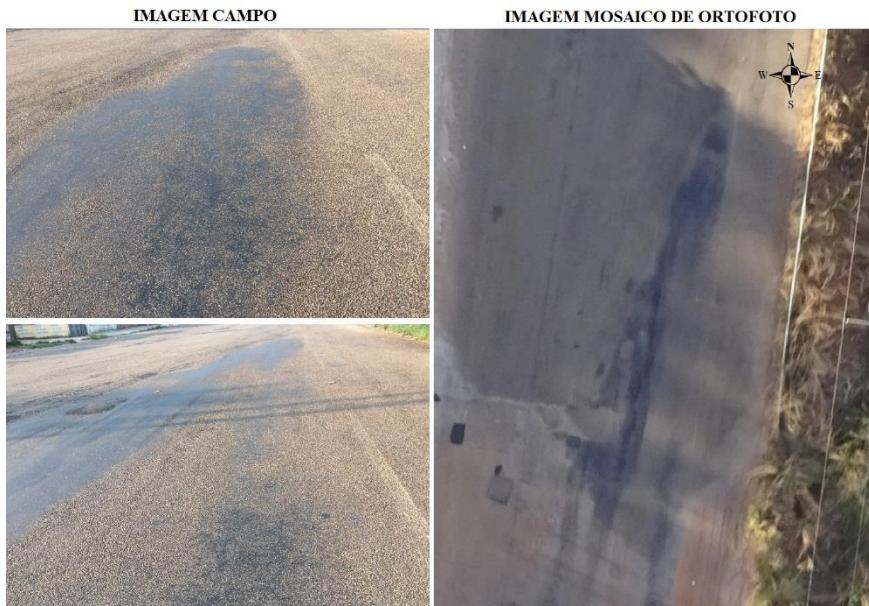
La aparición del material betuminoso sin agregado en la capa de revestimiento, llamado exudación, ilustrada en la Figura 9, se caracteriza por presentar una superficie brillante, y también fue un tipo de falla identificada.

Figura 9. Exudación en el trecho próximo a la Urbanización Taquaralto.

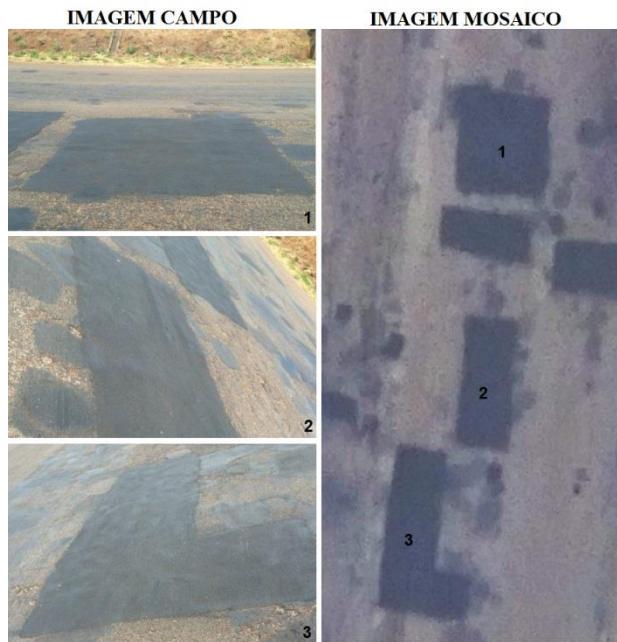
Con la finalidad de probar la confiabilidad de los datos levantados por medio de las imágenes, fueron hechas comparaciones entre las áreas del pavimento afectadas por las fallas levantadas en campo y por medio del MDS de la TO-050. La Figura 10 ejemplifica el proceso de levantamiento de un área afectada por bacheo profundo.

Figura 10. Bacheos profundos en las proximidades de la entrada a la Urbanización Santa Helena.

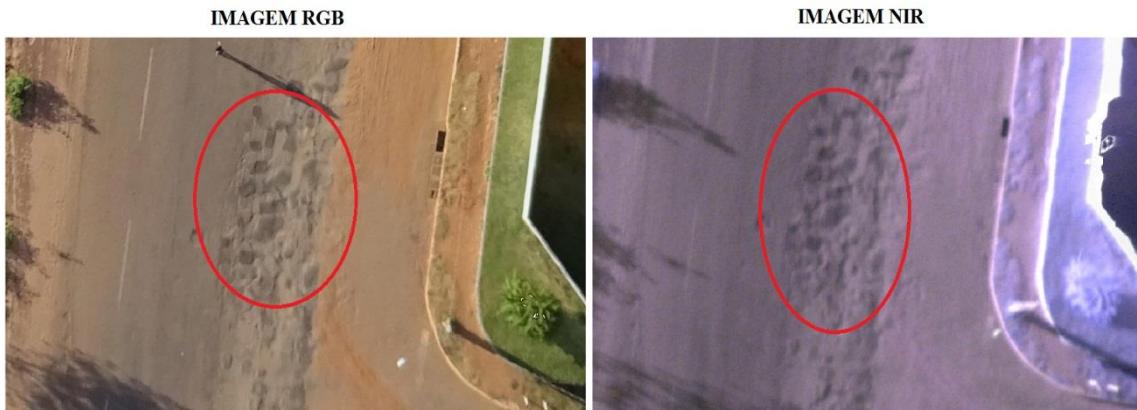
En las imágenes RGB fue posible diferenciar baches recientes y más viejos, por medio de colores y de los formatos, mientras que las imágenes NIR, los baches recientes son claramente evidenciados por tener una tonalidad más oscura y una geometría bien definida. La Figura 11 muestra que baches antiguos no aparecen en las imágenes con infrarrojo, quedando oculto el color y el formato, lo que dificultó la interpretación correcta de las fallas.

Figura 11. Comparativo entre las imágenes de las cámaras RBG e NIR.

En cuanto los resultados obtenidos, se percibe una diferencia significativa, tomando en consideración que algunas manifestaciones patológicas no aparecen en el sensor NIR, principalmente las de tonalidades más claras, como baches, desgastes superficiales, hundimientos y protuberancias.
