## **Análisis de la vulnerabilidad por los deslizamientos en masa, caso: Tlacuitlapa, Guerrero**

Rosalva Pérez-Gutiérrez

Unidad Académica de Ciencias de la Tierra, Universidad Autónoma de Guerrero,  
Ex - Hacienda de San Juan Bautista, Taxco El Viejo Guerrero, 40200.  
perezr@geologia.unam.mx

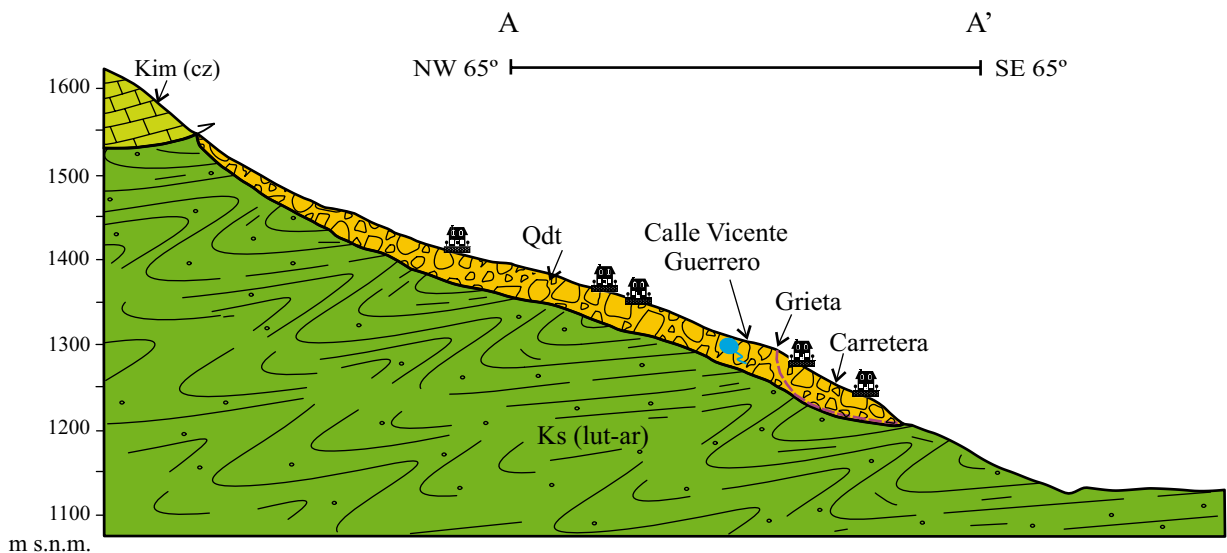
están inmersos en una matriz compuesta por suelo deleznable y fácilmente erosionable por el agua superficial. Este depósito se encuentra sobre las rocas de la Formación Mexcala. Dentro de esta unidad se tiene la presencia de los principales manantiales y como consecuencia de esto, una parte importante del poblado de Tlacuitlapa se estableció sobre ella (Figura 5).

Figura 5. Sección geológica que muestra la relación entre los distintos paquetes litológicos y la disposición del poblado. Kim (cz): Formación Morelos; Ks (lut-ar): Formación Mexcala; Qdt: Depósito de talud.

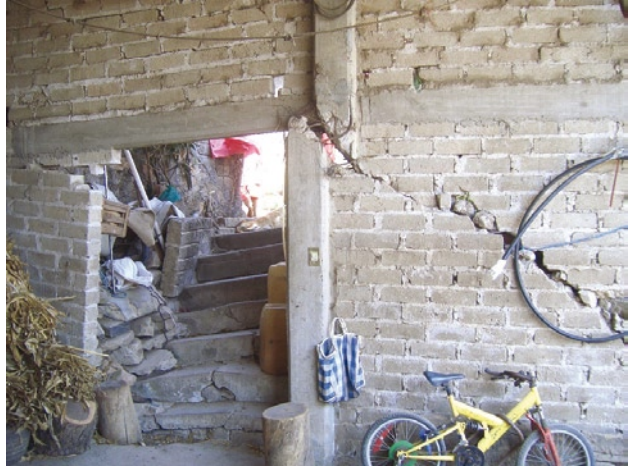
Figura 8. Imagen que muestra los daños producidos en una pared, fracturamiento, el castillo ha sido roto y la varilla de acero de 1" doblada, ancho de la puerta 1.5 m.

El paso de la traza de las fracturas por casas habitación ha dado lugar al fracturamiento de cimientos, pisos y paredes (Figura 8), y en cuatro casos en particular al deslizamiento de las mismas, generando pérdidas materiales importantes.

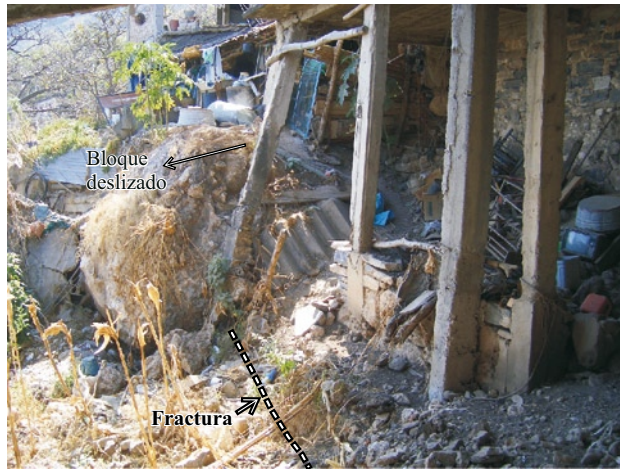
La construcción de algunas habitaciones de las viviendas sobre bloques de roca hace a estos inmuebles más susceptibles a afectaciones. En el caso de la imagen de la Figura 9, una habitación y una escalera se edificaron sobre un bloque de aproximadamente 5 m de diámetro, el cuál rodó cuando el desplazamiento de una fractura ubicada en su base produjo inestabilidad en el suelo, teniendo como consecuencia la destrucción parcial de la vivienda.

Figura 9. Fotografía que muestra como el desplazamiento de un bloque de grandes dimensiones generó daños severos en una vivienda.

Las viviendas involucradas están construidas principalmente con paredes de tabique, techos de loza y pisos de cemento, lo cual implica un peso importante de estos inmuebles sobre el material en el que fueron edificados. Los cimientos de la totalidad de las viviendas no se aprecian, sin embargo, se observaron casos donde éstos no son lo suficientemente profundos como para alcanzar roca firme y de esta manera cumplir su función de fijar la construcción a la roca (Figura 13), o que se colocaron entre bloques del talud que ya sufrieron deslizamiento y por consiguiente, provocaron daños importantes en la construcción (Figura 9).

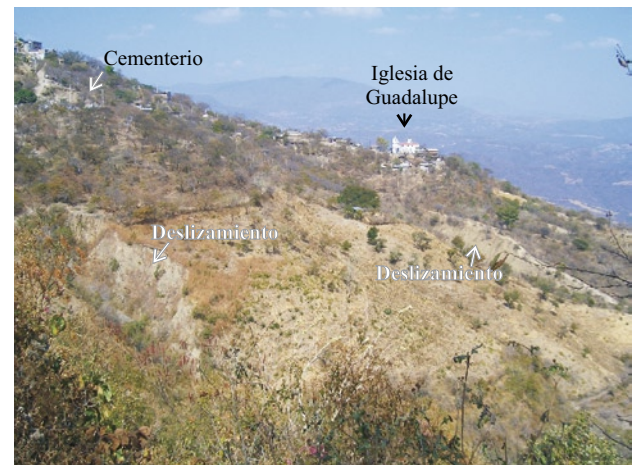
Otros deslizamientos se localizan en la zona central y sur del área, principalmente en la parte topográficamente inferior del poblado. Son movimientos rotacionales que generan fracturamiento circular el cuál se ha ido propagando y el material involucrado en este caso es suelo poco consolidado, producto de la erosión de las lutitas y areniscas de la Formación Mexcala. Su ubicación y geometría se relaciona a las cañadas naturales del terreno y llegan a tener un longitud de 50 a 300 m (Figura 10).

Figura 10. Deslizamientos de suelo que se ubican en la porción sur de Tlacuitlapa.

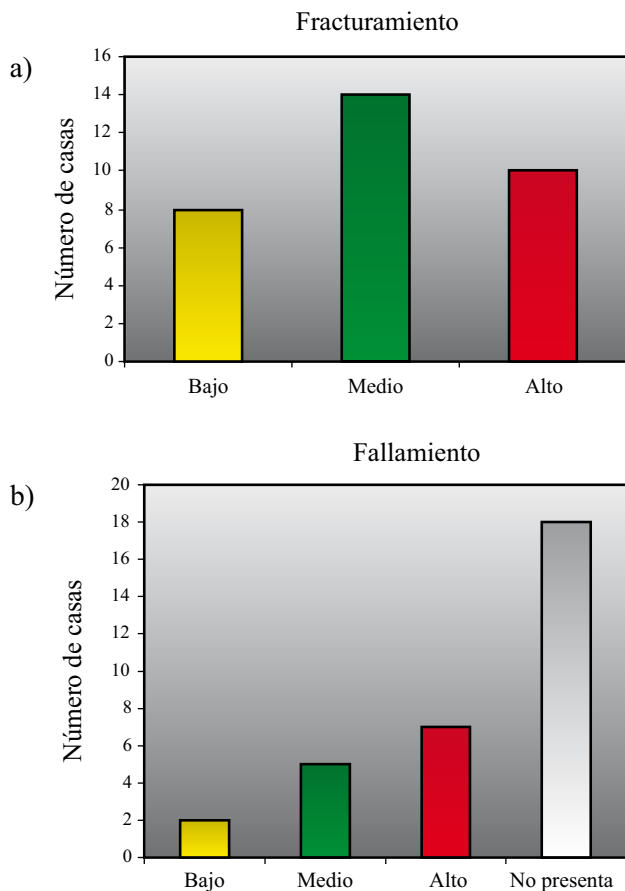
En las gráficas de la Figura 11 se aprecian el tipo de afectación que han sufrido los inmuebles; hasta ahora los daños mayores son agrietamientos; sin embargo, el grado de las afectaciones puede aumentar si los deslizamientos de material continúan.

Figura 11. Gráficas que muestran los tipos y grado de afectación que presentan los inmuebles censados; a) agrietamiento, y b) deslizamiento vertical.

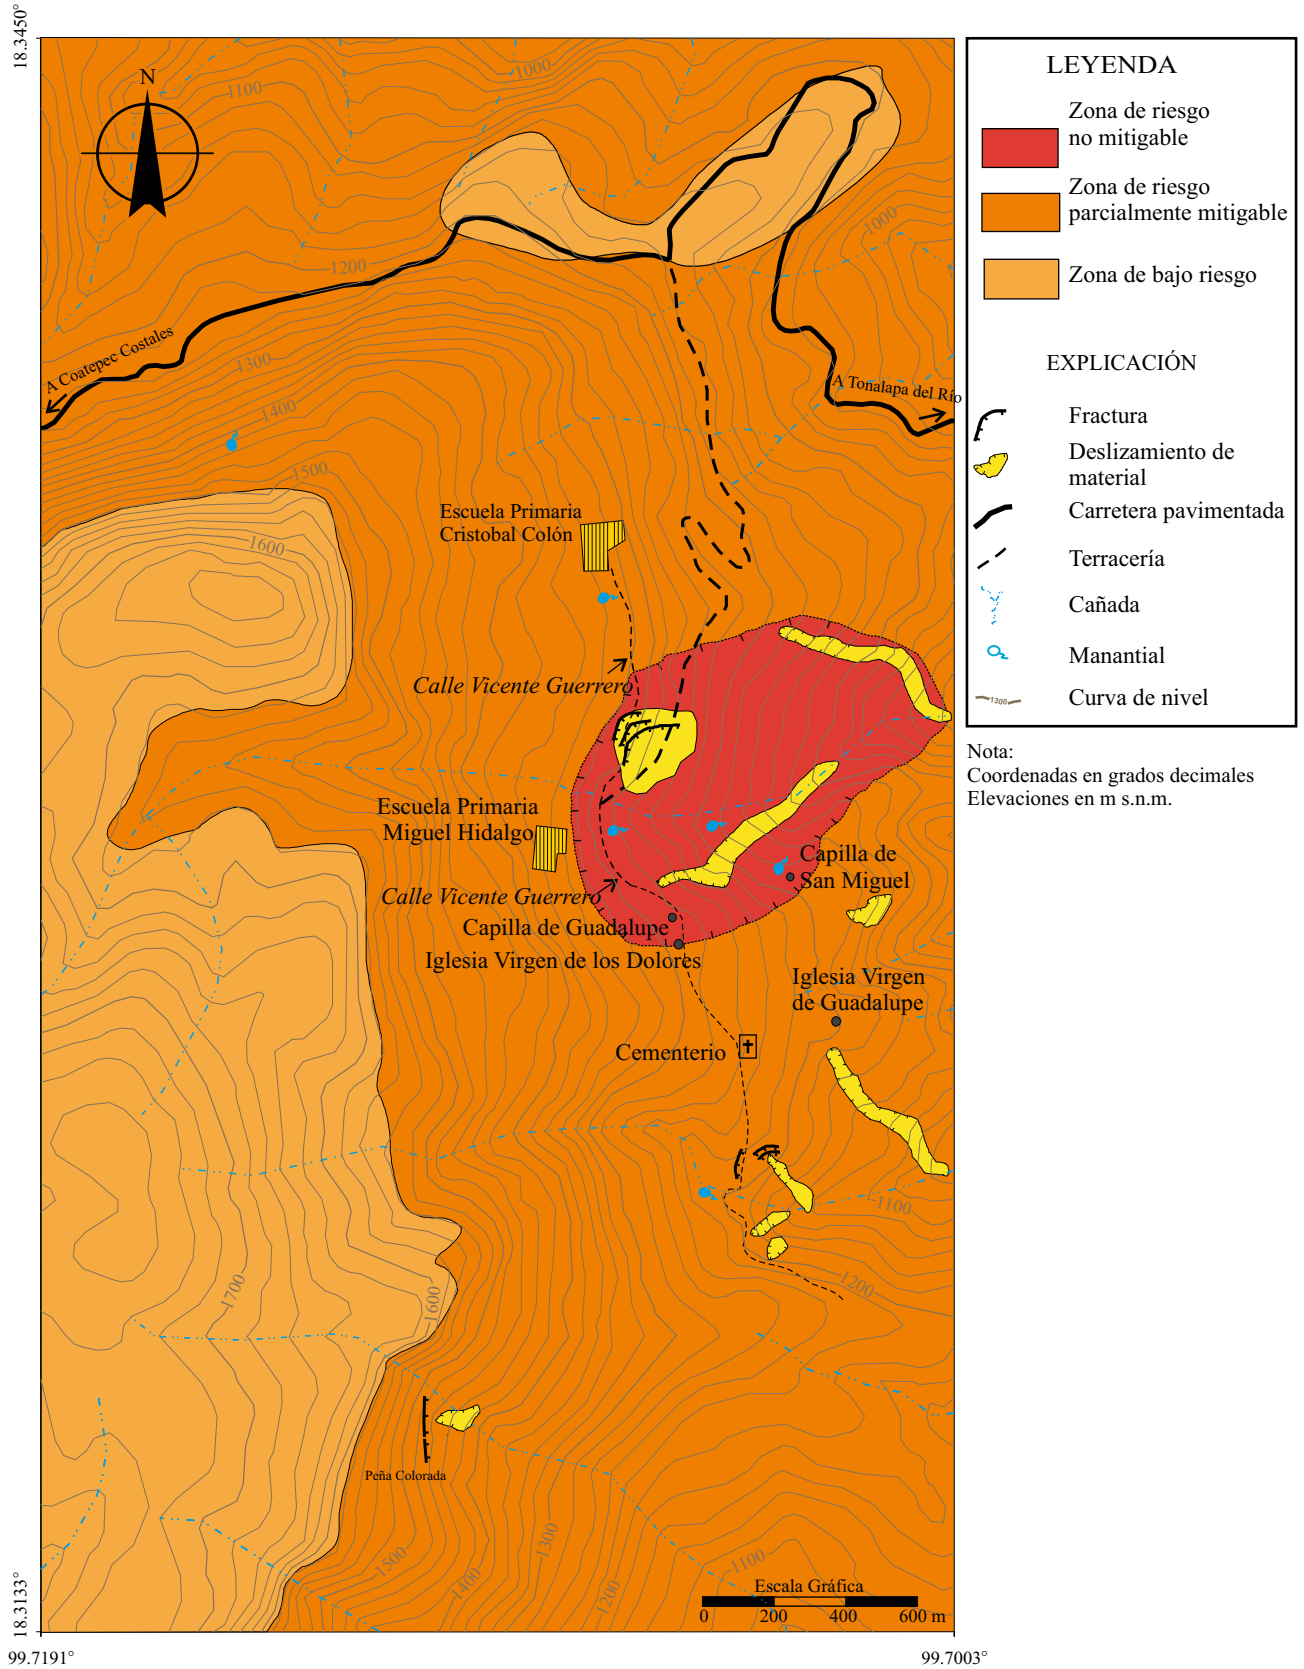
Figura 12. Mapa de vulnerabilidad para el poblado de Tlacuitlapa, Guerrero.

La estimación de la distribución de riesgo o vulnerabilidad generada por la interacción entre los deslizamientos y los elementos afectados tiene como finalidad proporcionar un mapa que describa de manera cualitativa o cuantitativa el nivel o grado de vulnerabilidad para una localidad (Dai *et al.*, 2002). Considerando lo anterior, para el área de Tlacuitlapa se determinaron tres zonas con distinto grado de vulnerabilidad (Figura 12) y que son descritas a continuación:

Zona de riesgo no mitigable: esta zona se localiza en la porción central del poblado de Tlacuitlapa, es el área con afectaciones mayores que incluye a viviendas, las

calles Vicente Guerrero, Miguel Hidalgo y la carretera de acceso al pueblo. La población edificó 61 viviendas sobre bloques del depósito de talud, actualmente 22 casas están involucradas en la dinámica del deslizamiento mayor y se están deslizando hacia las zonas topográficamente más bajas. Además, en ella se encuentran las fracturas con mayor continuidad (~300 m), con aberturas de 6 a 36 cm y deslizamientos verticales de hasta 70 cm.

En la porción sur de esta área se encuentran deslizamientos de material, principalmente suelo, de dimensiones variables y fracturamiento con geometría semicircular asociado a ellos. Los deslizamientos más importantes se ubican en la porción sur de la zona de estudio, en las inmediaciones del Cementerio y la Iglesia de Guadalupe (Figura 12). Hasta ahora estos deslizamientos rotacionales

La gravedad de los daños producidos en los inmuebles y la alta probabilidad de que se acrecenten cada día, plantea la necesidad del desalojo y reubicación de la población afectada, que por ahora suma 32 familias.

Se recomienda la reubicación de las familias cuyas viviendas se encuentran dentro de la zona de riesgo no mitigable. De manera preliminar se identificaron dos áreas seguras, sin embargo, la limitante del suministro de agua en una y el tamaño en la otra, plantean la necesidad de buscar otras alternativas.

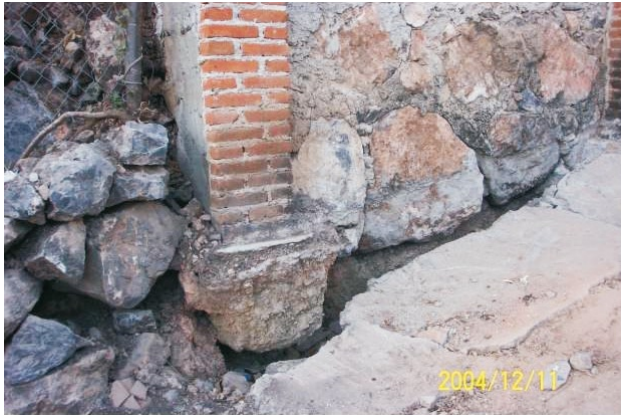
Figura 13. Imagen que muestra como el cemento de la vivienda no está desplantado dentro de la roca sobre la que se construyó.

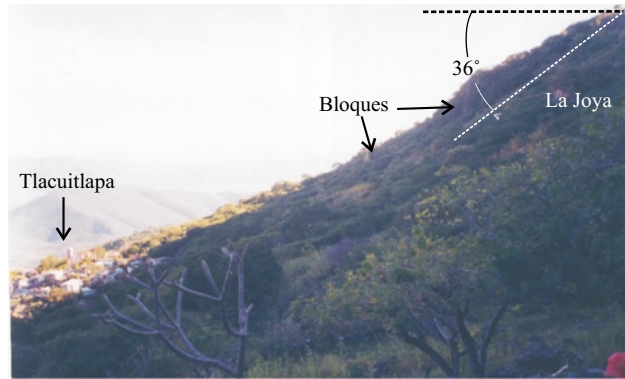
Otro factor de riesgo para esta zona, es la amenaza del deslizamiento de bloques de dimensiones variables que se encuentran descansando en una porción topográficamente más elevada. Como se mencionó en los aspectos morfológicos, en la base del escarpe se encuentra una zona semiplana en la que se tiene el depósito de los bloques generados por la erosión del escarpe, a la que los pobladores de Tlacuitlapa denominan La Joya. Al pie de La Joya se ubica una buena parte del poblado (Figura 14) y entre los inmuebles más importantes se encuentran el jardín de niños, las escuelas primarias y la secundaria. Esta porción de Tlacuitlapa se considera como parte de la zona de riesgo por la alta probabilidad del movimiento cuesta abajo de los bloques por la acción de factores detonantes como la sismicidad y el agua de lluvia.

Figura 14. Paisaje en el que se aprecia los bloques que se encuentran en el paraje denominado La Joya que se ubica topográficamente arriba de Tlacuitlapa, en este punto la pendiente del terreno es de 36°.
