### **Vulnerabilidad física en viviendas de la periferia en Manizales, Colombia**

### **Physical vulnerability in housing on the periphery in Manizales, Colombia**

Carolina González Orozco\*

Gloria Yaneth Flórez Yepes\*\*

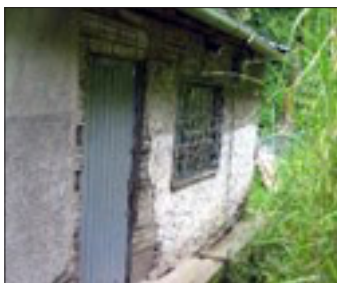
*Vulnerabilidad:* alta.

En el año 2008 y 2014 se identifica vivienda con deterioro estructural en muros, cubiertas y entre pisos, ubicada en una alta pendiente (parte posterior a la iglesia) y con amenaza por deslizamiento. Se califica con vulnerabilidad física alta. En el inventario de 2018 se encuentra no habitada producto de la afectación por deslizamiento en la ola invernal de 2017, y sus habitantes no regresan a habitar la vivienda. Se evidencia pérdida de gran porcentaje de los materiales construidos por vandalismo.

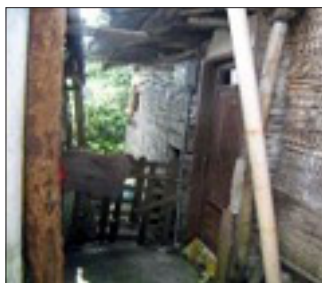
*Vulnerabilidad:* muy alta.

En el inventario de 2008 se identifica vivienda con vulnerabilidad alta, deterioro estructural general en todos los elementos y se evidencia desplazamiento de la estructura por inestabilidad en el terreno. Posteriormente, en 2014, se encuentra demolida producto de los eventos de deslizamiento de 2011, no se evalúa vulnerabilidad, y después, en 2018, se encuentra nuevamente construida pero no habitada al presentar de nuevo condiciones estructurales de deterioro severas.

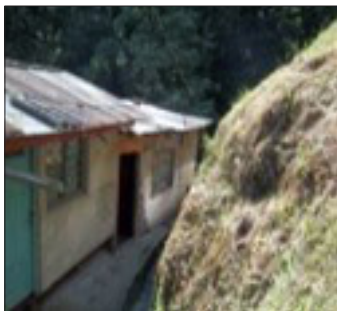
*Vulnerabilidad:* alta.

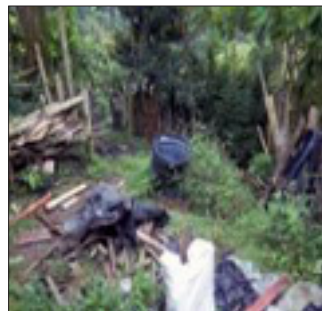
*Vulnerabilidad:* no se evaluó.

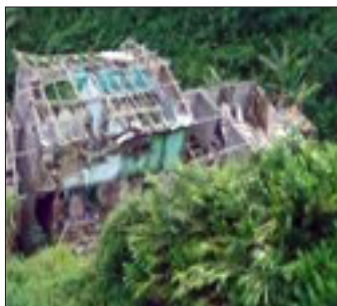
*Vulnerabilidad:* no se evaluó.  
*Fotografía:* Inventario ZAR\_  
Guardianas

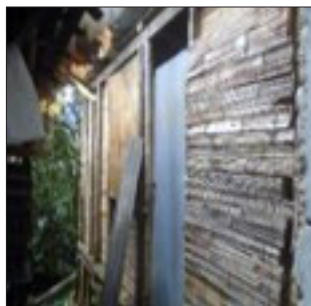
*Vulnerabilidad:* muy alta.  
*Fotografía:* Inventario ZAR\_  
Guardianas de la Ladera, julio de 2018.
