## Recientes intervenciones en Bonampak. Hacia una nueva lectura de los murales en el Templo de las Pinturas

Haydée Orea Magaña  
Gilberto Buitrago Sandoval  
Olga Lucía González Correa

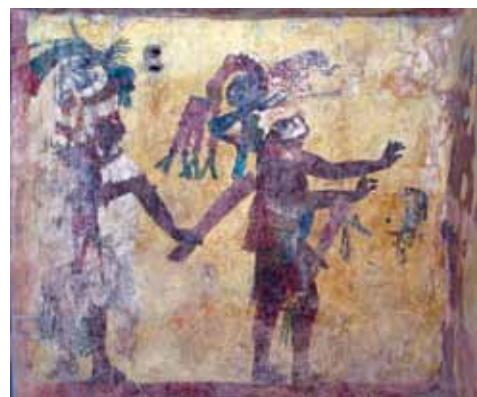
FIGURA 2. Muro noreste, parte inferior. Contraste de la imagen antes y después del tratamiento en el fondo amarillo. (Cortesía: Proyecto INAH Bonampak, 2010).

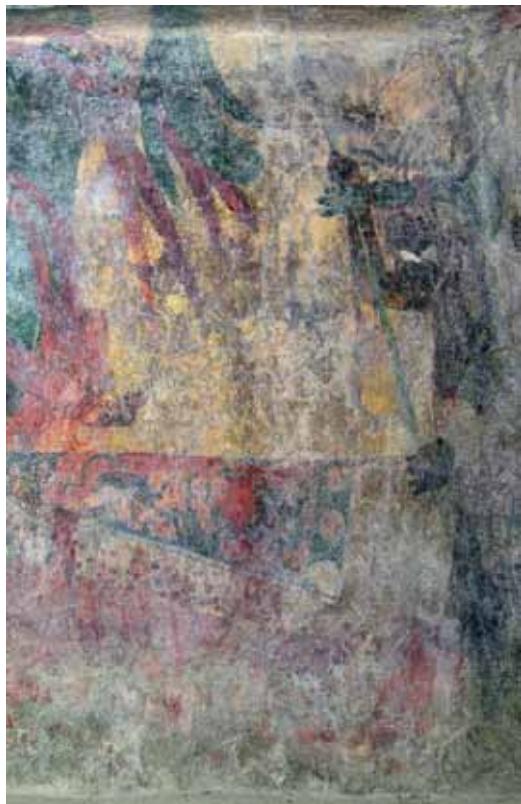
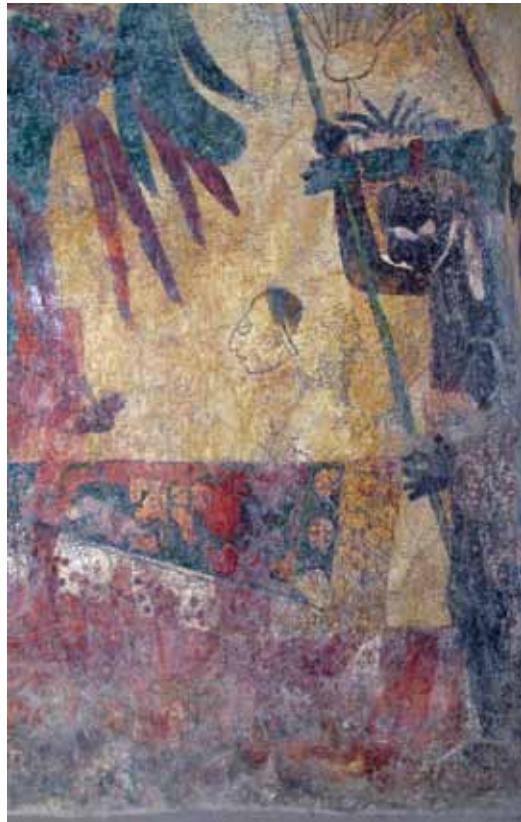
FIGURA 3. Muro oeste, parte inferior. Contraste de la imagen antes y después del tratamiento en el fondo amarillo. (Cortesía: Proyecto INAH Bonampak, 2010).

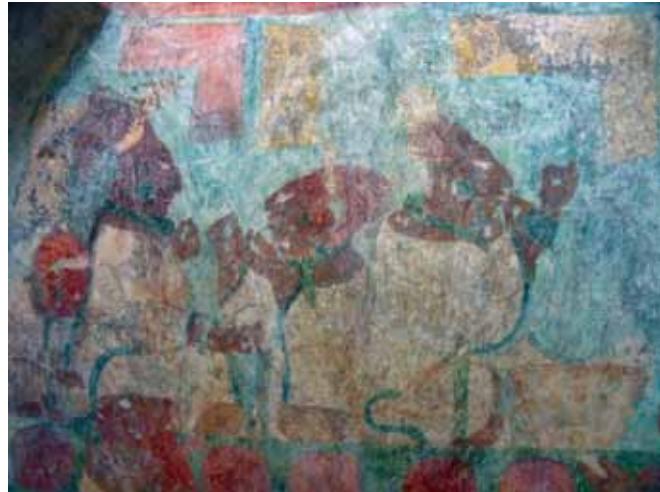
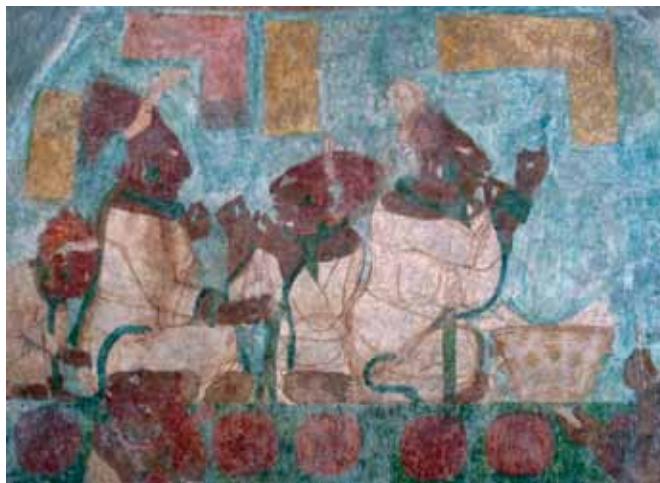
FIGURA 4. Muro este, parte media. Contraste de la imagen antes y después de la intervención en fondo y figuras. (Cortesía: Proyecto INAH Bonampak, 2010).

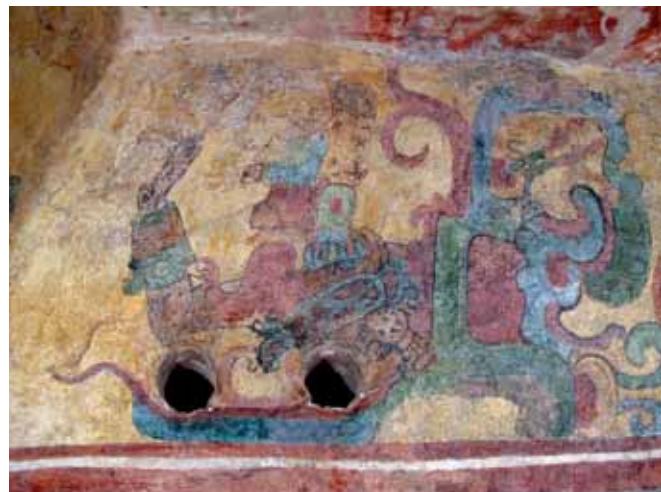
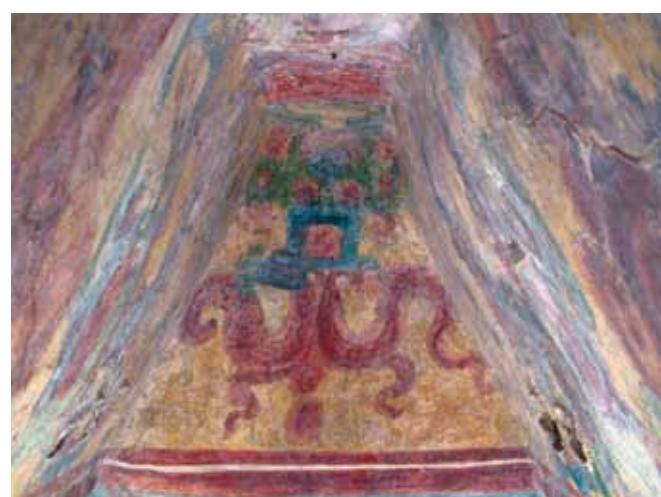
FIGURA 5. Elemento V en el extremo occidental de la bóveda norte y figura I en la bóveda del muro oriental, después de la restauración. (Cortesía: Proyecto INAH Bonampak, 2010).
