Recuperando la memoria del centenario de la Independencia de México: la restauración de un recurso fotográfico

Ma. Estíbaliz Guzmán Solano
Diana Lorena Díaz Cañas

Título en inglés: Reviving the Memory of the Centenary of Mexican Independence: the Restoration of Photographs

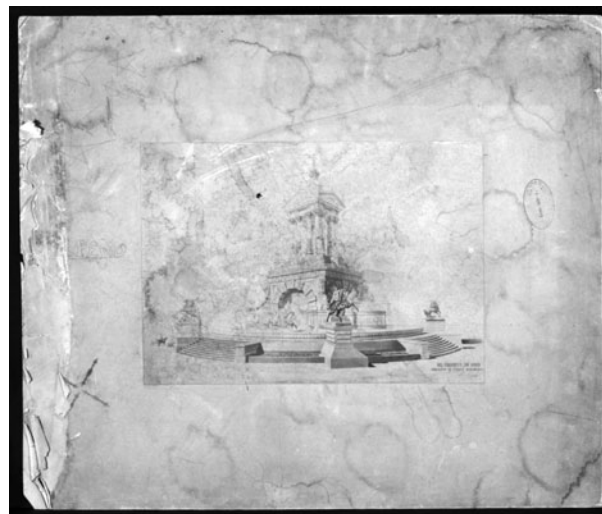
FIGURA 4. Imagen fotográfica de la Fuente Monumental del Paseo de la Reforma. Antes de tratamiento (Fotografía cortesía: ECRF, ENCRyM-INAH, 2009).

bían visto aminoradas por una significativa capa de suciedad superficial, manchas de *foxing*,³ escurrimientos y rayones con grafito. Aunada a la limpieza, la consolidación de los soportes secundarios que estaban delaminados recuperó la resistencia mecánica de los mismos. Los resultados obtenidos fueron satisfactorios, tal y como lo muestra el registro previo y posterior a la intervención (Figuras 4 y 5).

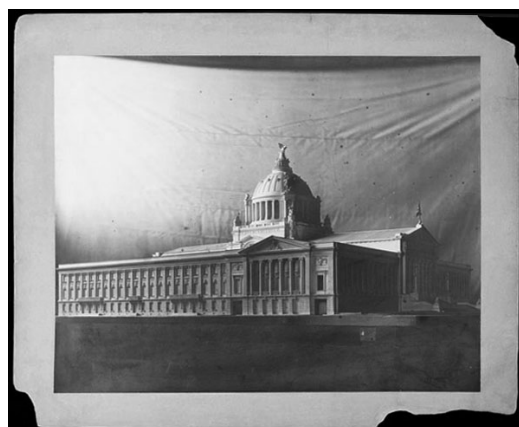
FIGURA 6. Imagen fotográfica de la maqueta del Palacio Legislativo al finalizar el tratamiento (Fotografía cortesía: ECRF, ENCRyM-INAH, 2010).

Con base en ello se determinó que para la primera fotografía tan sólo se realizaría una limpieza cuidadosa de las superficies y una reducción de manchas del soporte secundario, tratamientos que serían suficientes para recuperar las características formales de la imagen y llevar la atención del espectador hacia los infinitos detalles de la maqueta representada (Figura 6).

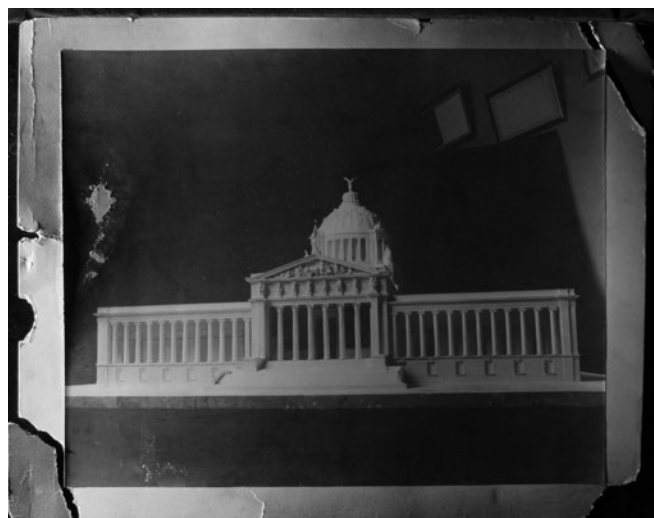
El soporte secundario de la segunda fotografía se encontraba, además, muy debilitado, ya que presentaba una rotura que comprometía su estabilidad; por ello se decidió que este soporte, que afortunadamente no presentaba inscripciones ni sellos, se reemplazara por un material nuevo. Este segundo tratamiento involucró el desmontaje de la fotografía, la consolidación del aglutinante de gelatina, la corrección de plano del conjunto, el laminado de la impresión fotográfica y el montaje perimetral en un nuevo soporte de cartón. El resultado visual de la intervención en esta fotografía no difirió de su análoga (Figuras 7 y 8).

FIGURA 7. Fotografía de la maqueta del Palacio Legislativo: adhesión total al soporte secundario de cartón, el cual presentaba una rotura al centro, así como una baja resistencia y flexibilidad (Fotografía cortesía: ECRF, ENCRyM-INAH, 2010).

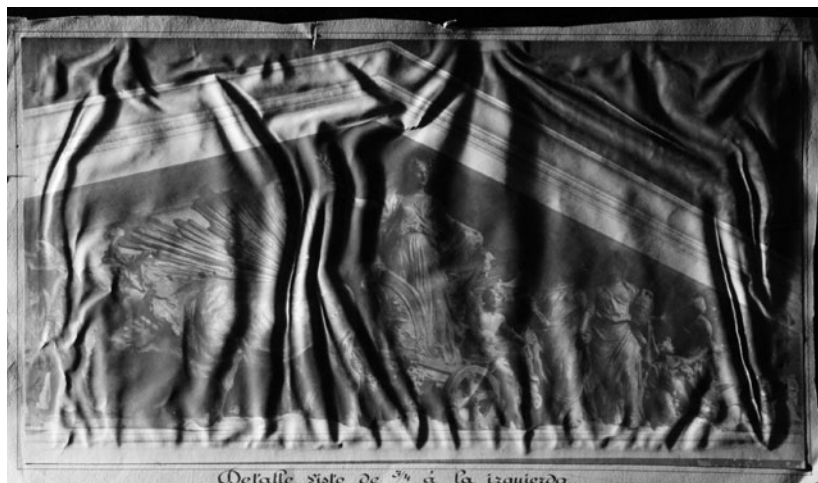
Otras fotografías de menor formato, que mostraban imágenes de maquetas de frisos con alegorías, presentaban severos pliegues y dobleces que ponían en riesgo al aglutinante de gelatina y a la imagen de plata. Algunas coloraciones rosadas y negras, así como la descamación del aglutinante de gelatina, reflejaban la presencia de microorganismos: hongos y bacterias, por lo que fue necesario llevar a cabo un minucioso trabajo de limpieza y desmontaje de fotografías conservando el soporte secundario, así como procesos de desinfección, corrección de

En estos casos, las reflexiones giraron en torno de la manera más adecuada de fijar nuevamente las fotografías al soporte secundario sin sobrepasar el criterio de mínima intervención necesaria, ya que originalmente estaban adheridas a éste por el perímetro del reverso. Desafortunadamente, el montaje original favoreció la formación de arrugas en la fotografía por movimientos diferenciales considerables entre ambos soportes, debidos a fluctuaciones de humedad en sus resguardos.

FIGURA 9. Imagen fotográfica de la maqueta del friso del Palacio Legislativo, antes de su restauración (Fotografía cortesía: ECRF, ENCRyM-INAH, 2010).

piado para evitar la formación de este tipo de arrugas era adherir por completo las fotografías a su soporte secundario, empleando materiales reversibles y realizando técnicas de montaje que implicaran la menor cantidad de humectación posible. Este montaje fue un proceso minucioso, ya que se cuidó que las fotografías volvieran a coincidir dentro del margen original marcado en el soporte secundario (Figuras 9 y 10).

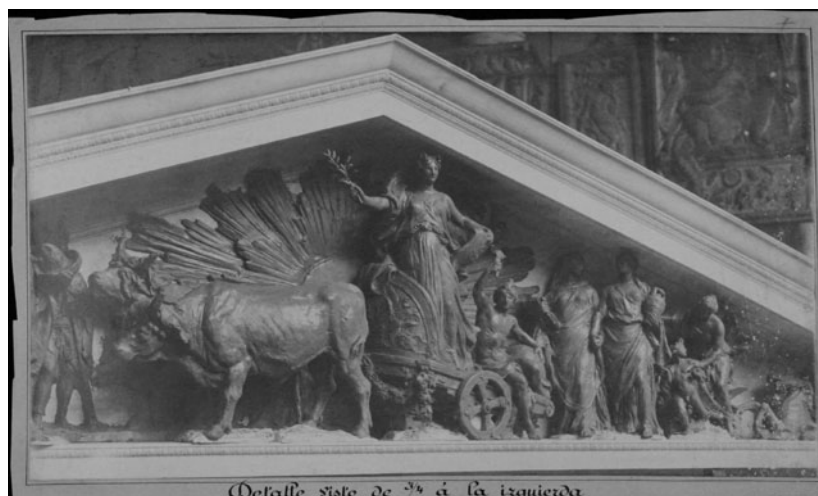
FIGURA 10. Imagen fotográfica de maqueta del friso del Palacio Legislativo, después de su restauración (Fotografía cortesía: ECRF, ENCRyM-INAH, 2010).

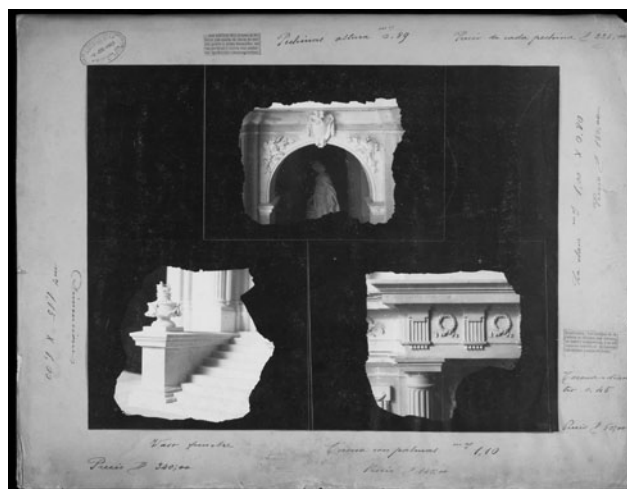
En este conjunto de impresiones de colodión aparecían varios deterioros que hacían indispensable una serie de intervenciones mayores. Los desprendimientos significativos del soporte primario de las fotografías, las notorias deformaciones de éstas y de sus respectivos soportes secundarios —que incluían un crecimiento local de éstos, lo que no permitía una devolución de plano local ni la readhesión de los estratos—, así como un fuerte deterioro físico-químico por acción de hongos *pennicillum* en más de 50% del soporte secundario, guiaron la intervención hacia el reemplazo del cartón.⁴

FIGURA 11. Fotografía de detalles de elementos decorativos que conforman parte del Panteón de Dolores (Fotografía cortesía: ECRF, ENCRyM-INAH, 2010).
