## Análisis del deterioro de los elementos labrados del Edificio 33 de Yaxchilán, Chiapas: un estudio representativo del intemperismo de las rocas calizas de la región del Usumacinta

Haydeé Orea Magaña  
Jimena Palacios Uribe

Título en inglés: Analysis of the deterioration of the carved elements of Building 33 in Yaxchilán, Chiapas: a representative study of the weathering of the limestone rocks in the Usumacinta region

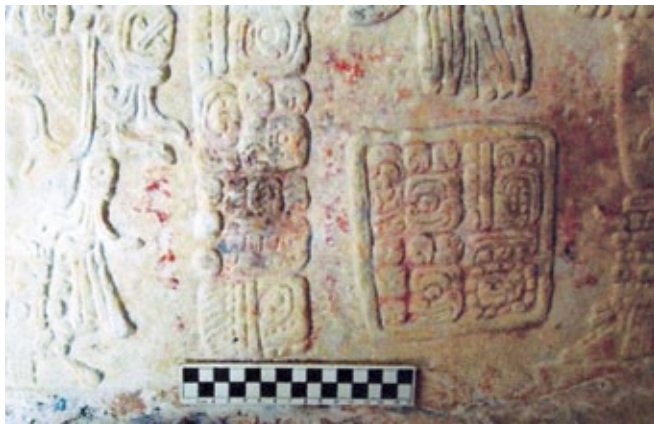
FIGURA 2. Manchas de color en el Dintel 3 del Edificio 33 (Fotografía: Jimena Palacios Uribe, 2003).

Dos preguntas se plantearon al inicio de esta investigación: la presencia de manchas (de colores rojo, naranja, pardo-rojizo y violeta), así como de velos blanquecinos en los dinteles, ¿se debe a la acción de microorganismos? y, ¿éstos pueden estar provocando algún deterioro físico? Aunque el análisis MEB (Figura 5) reveló la presencia de hongos y algas, no se encontraron estructuras de anclaje al sustrato carbonatado: éstas sólo se asocian con las regiones porosas, por lo que el daño que provocan únicamente concierne a la apariencia.

- Identificar los géneros de los microorganismos depositados en los dinteles, de modo que se comprendan las condiciones que requieren para desarrollarse y analizar las consecuencias a largo plazo de su deposición en el material rocoso.
- Con base en la identificación de los microorganismos en superficie, proponer procesos puntuales para su eliminación que no afecten al sustrato calizo, tomando en cuenta que los dinteles, por su ubicación y las condiciones del contexto, siempre estarán expuestos a la invasión de organismos.
- Revisar continuamente las condiciones del edificio, especialmente de la cubierta, para asegurar que no se acumule tierra o vegetación, ya que estos materiales promueven la acumulación de humedad y bloquean las salidas de agua del edificio, lo que crea nuevos frentes de secado en detrimento de los dinteles.

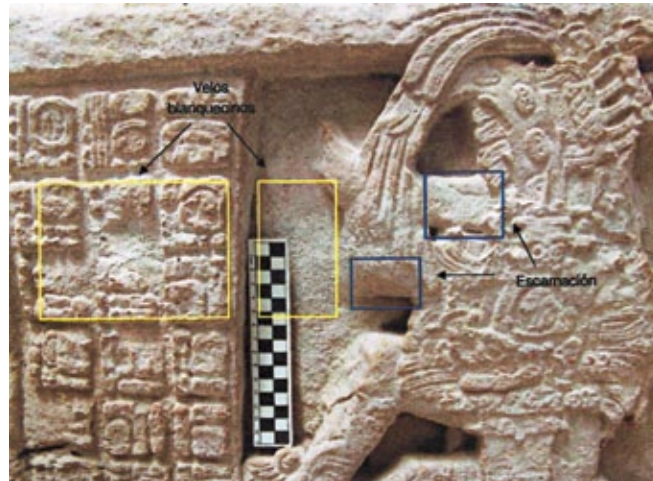
FIGURA 3. Formación de escamas y velos blancuecinos en el escalón VII, de la escalera jeroglífica núm. 2 (Fotografía: Jimena Palacios Uribe, 2003).

En el caso de los escalones centrales de la escalinata jeroglífica, gran parte del agua se ha evaporado por la cara frontal, de manera que el relieve labrado ha funcionado como el frente de secado.

El desprendimiento de sustrato rocoso, que ciertamente se relaciona con el mecanismo de disolución y recarbonatación expuesto con anterioridad, se origina, no obstante, debido a la presencia de zonas con un mayor número de discontinuidades que constituyen puntos débiles en la roca, ante los esfuerzos generados tanto por evaporación abrupta de los materiales disueltos como por su solidificación. El origen de las discontinuidades se encuentra no sólo en la formación de la roca, sino también en el proceso de labrado, lo cual se comprobó gracias a observaciones realizadas en MEB y en el transcurso del ejercicio experimental de labrado. En efecto, la formación del relieve a partir de golpes o rayado crea un gran número de microfisuras, que con el tiempo se convierten en puntos débiles y propician la falta de resistencia de la roca ante cualquier estrés físico. De hecho, los patrones de las microfisuras definen que el material rocoso se desprenda en forma de escamas, lo cual es más evidente en los escalones centrales, debido a que en ellos hay más irregularidades

- Debido a que las condiciones ambientales se están modificando de manera abrupta; a que las esculturas están sujetas ahora a alteraciones diferenciadas en términos temporales y de temperatura-humedad, y a que los procesos de alteración de las calizas no pueden ser detenidos, lo que en conjunto significa que la estabilidad de los relieves está en riesgo, se recomienda recubrir la escalinata. En términos técnicos, se propone que los escalones queden cubiertos por una capa de polvo de piedra fino u otro material permeable que no promueva el desarrollo de microorganismos ni la acumulación excesiva de humedad, en especial en los tres escalones centrales, los cuales presentan los mayores índices de deterioro. Para evitar la creación de frentes de secado diferenciales, los materiales de reenterramiento deben tapar perfectamente los escalones, sobre cuyas caras frontales se recomienda colocar una réplica del relieve de manera que el espectador comprenda claramente la representación escultórica y su relación en conjunto.

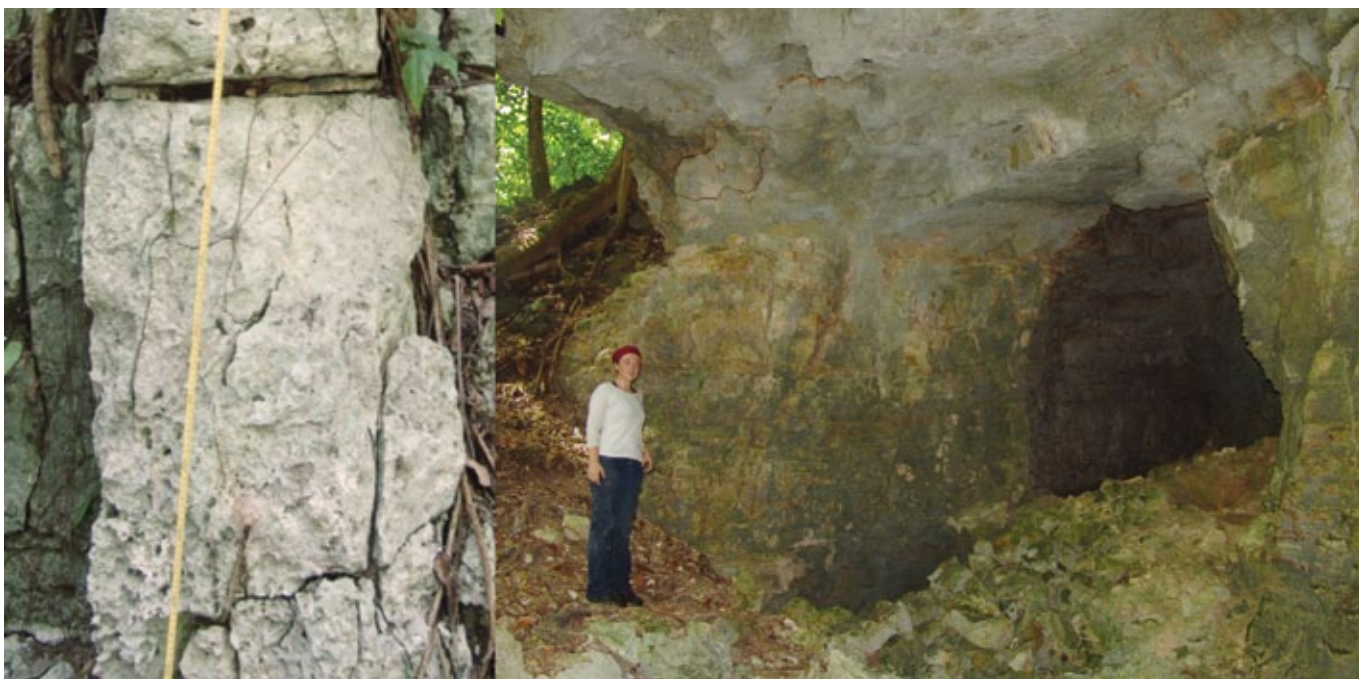
FIGURA 5. Canteras A y B, ubicadas en las inmediaciones del Edificio 33 (Fotografía: Haydeé Orea Magaña, 2005).
