# Estudios radiográficos de tres de los grandes Cristos de caña de maíz identificados en España: el *Cristo crucificado de Lerma* (Burgos), el *Cristo de Santa María de Vitoria-Gasteiz* (Álava) y el *Cristo de la buena muerte de Gran Canaria* (Gran Canaria)

Radiographic Studies of Three Cornstalk-paste Grand Christ Figures Identified in Spain: *Cristo crucificado de Lerma* (the *Crucified Christ of Lerma*, Burgos), *Cristo de Santa María de Vitoria-Gasteiz* (the *Christ of Santa Maria of Vitoria-Gasteiz*, Alava) and *Cristo de la buena muerte de Gran Canaria* (the *Christ of the Good Death of Gran Canaria*, Gran Canaria)

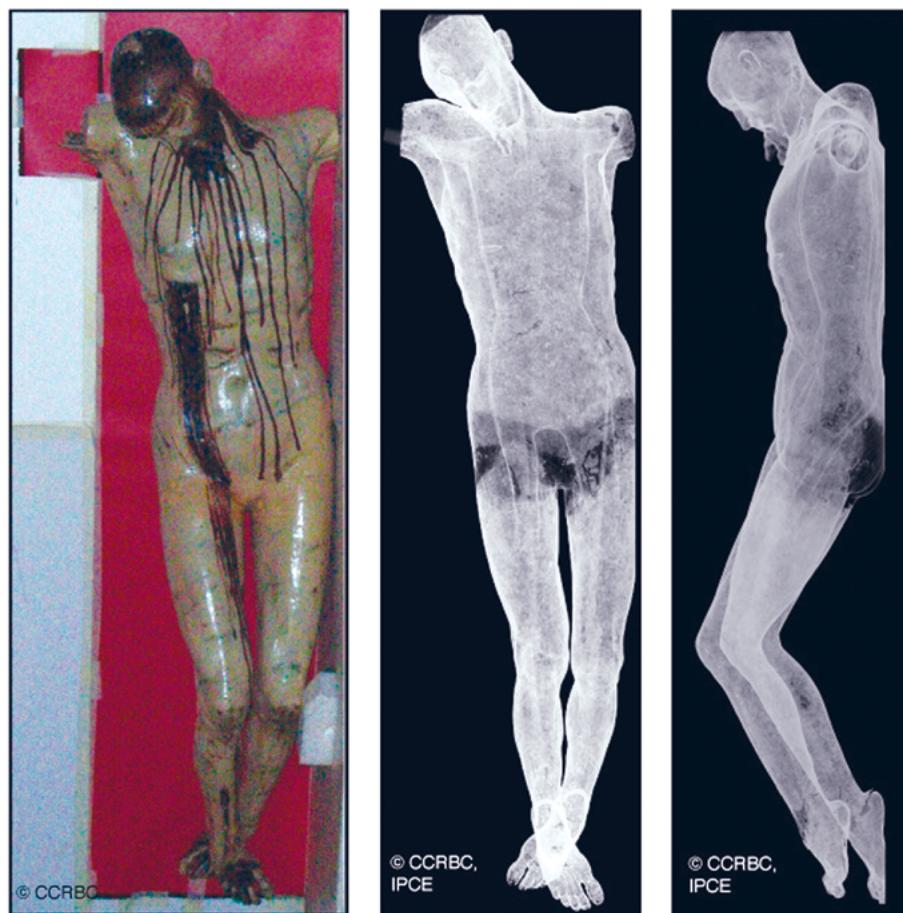
FIGURA 5. *Cristo crucificado de Lerma*, imagen visible y con rayos X tanto de frente como de perfil con película de rollo continuo (Cortesía: CCRBC-JCyL e IPCE, 2011).

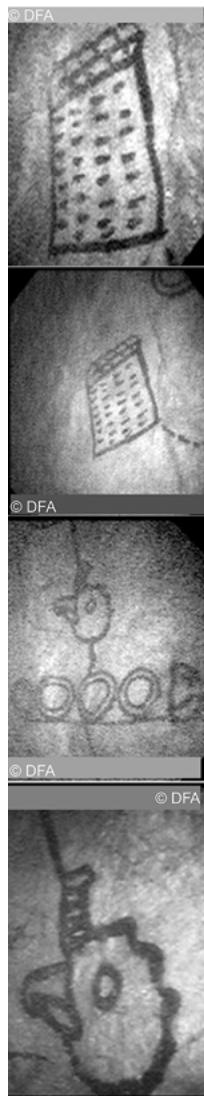
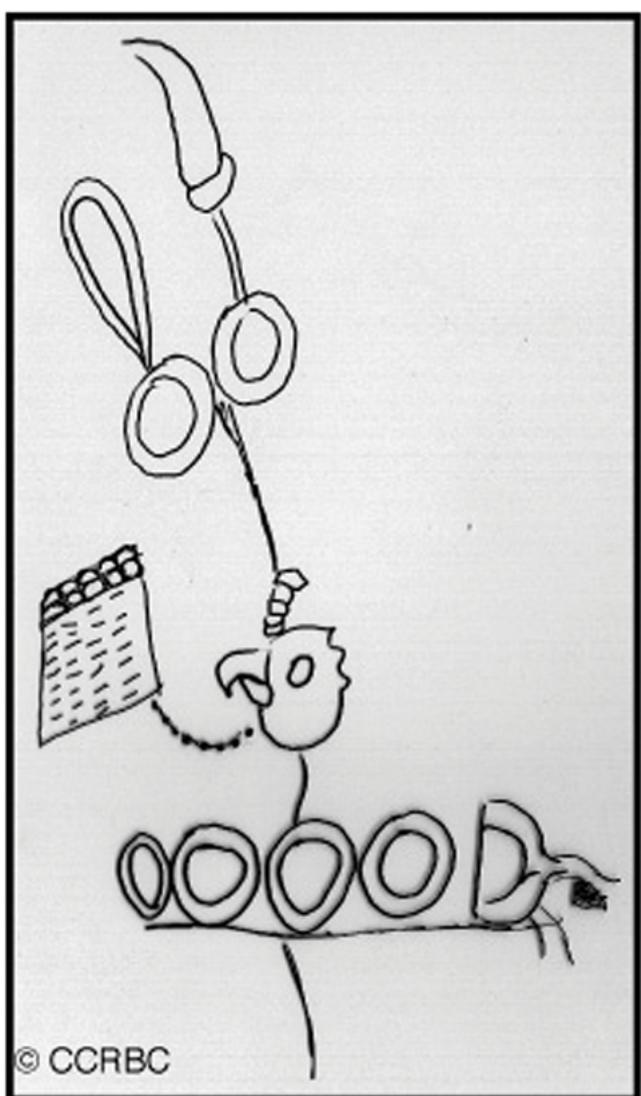
Al entrar por el hombro izquierdo hallamos dos pictogramas trazados con tinta negra. El primero formaría parte del mismo conjunto, aunque, como hemos dicho, capturamos la

FIGURA 6. *Cristo crucificado de Lerma*, primer conjunto de pictogramas en el interior (Cortesía: Archivo del CCRBC-JCyL y Servicio de restauración, Departamento de Euskera, Cultura y Deporte, DFA, 2011).

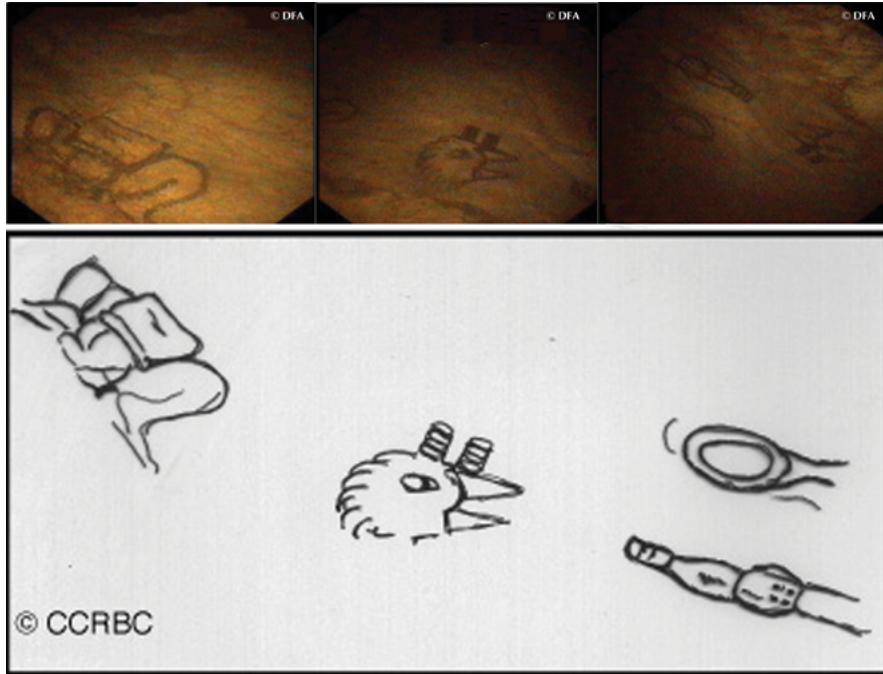
En la misma zona hallamos otros pictogramas similares a los mencionados: también parecían formar parte de un conjunto, pero no pudimos determinar el dibujo completo ni si formaría parte del mismo conjunto (Figura 7).

FIGURA 7. *Cristo crucificado de Lerma*, segundo conjunto de pictogramas en el interior (Cortesía: Archivo del CCRBC-JCyL y Servicio de restauración, Departamento de Euskera, Cultura y Deporte, DFA, 2011).

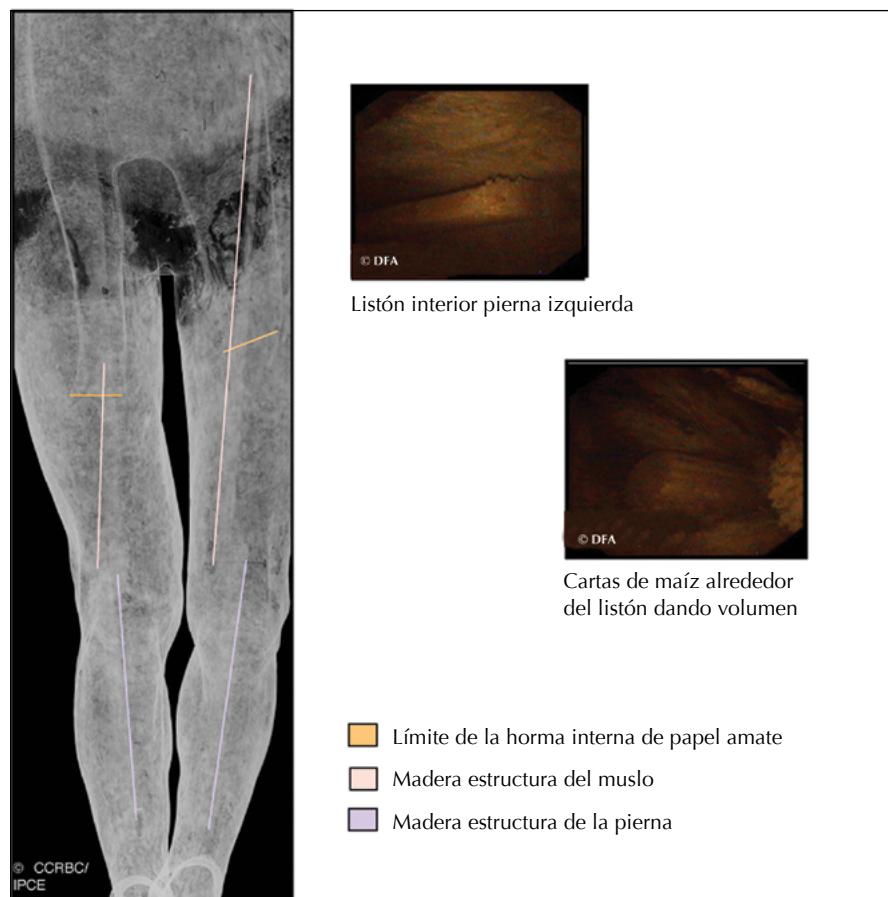
terior descendía más hacia la pierna derecha que hacia la izquierda. La unión de una y otra al cuerpo se realizó con dos listones de madera, posiblemente de colorín, que dejaron su reflejo en la placa radiográfica mediante unas líneas más radiopacas. También con la videoendoscopia se identificaron tanto los listones como el “macizado”, mediante cañas de maíz de las piernas. En la izquierda el listón penetró la horma hasta la cadera, mientras que en la derecha se pierde la línea muy cerca del final de la horma (Figura 8).

FIGURA 8. *Cristo crucificado de Lerma*, límite de la horma interna y la visualización, gracias a videoscopio, del listón de las piernas y su macizado con cañas de maíz (Cortesía: Archivo del CCRBC-JCyL, IPCE y Servicio de restauración, Departamento de Euskera, Cultura y Deporte, DFA, 2011).

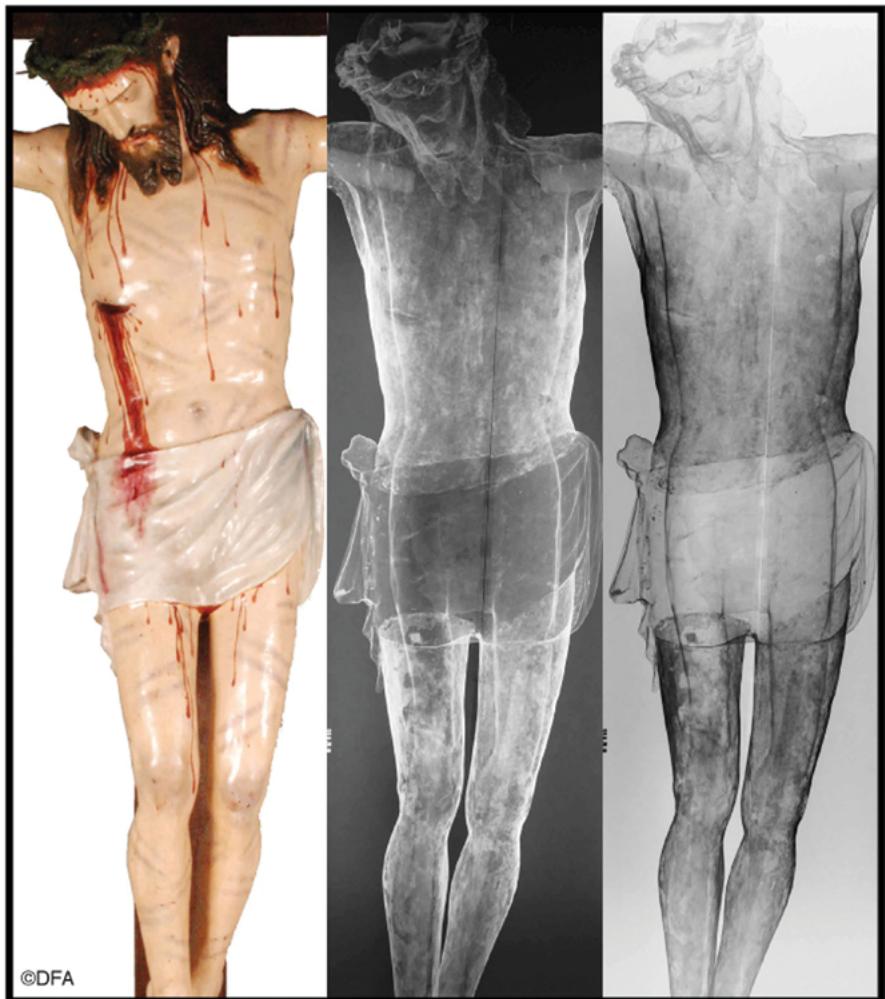
Para obtener las tomas radiográficas en vista frontal, se utilizó película Agfa tipo D4Rollpac® con un equipo generador de rayos X industrial con tensión máxima de 160 kV, ubicado a una distancia de 6 m del objetivo. El procesado de la película fue automático durante 8 minutos y se digitalizó mediante fotografía directa de la placa sobre el negatoscopio. Como en el caso del *Cristo crucificado de Lerma*, la imagen reflejó una línea de mayor absorción radiográfica que transcurre en paralelo al límite de la imagen tanto en el cuerpo como en la cabeza, lo que indicó la presencia de una horma interna que, al igual que en el ejemplo anterior, entra en parte del muslo (Figura 10).

En la placa son visibles los ensambles de la cabeza, brazos y piernas, en todos los casos, logrados con pernos de madera que se ven reflejados

mediante líneas paralelas de mayor absorción radiográfica que entran en la horma interna. Las piernas se macizan alrededor del listón mediante cañas de maíz. De la misma manera que en el ensamblaje con los brazos, en la cabeza es muy claro el modo de unión entre ambas piezas (Figura 11). En este caso, el estudio endoscópico no desveló pictogramas ocultos.

FIGURA 10. *Cristo de Santa María de Vitoria-Gasteiz*, vista general del visible y rayos X de frente y positivado (Cortesía: Servicio de restauración, Departamento de Euskera, Cultura y Deporte, DFA, 2011 y 2003).

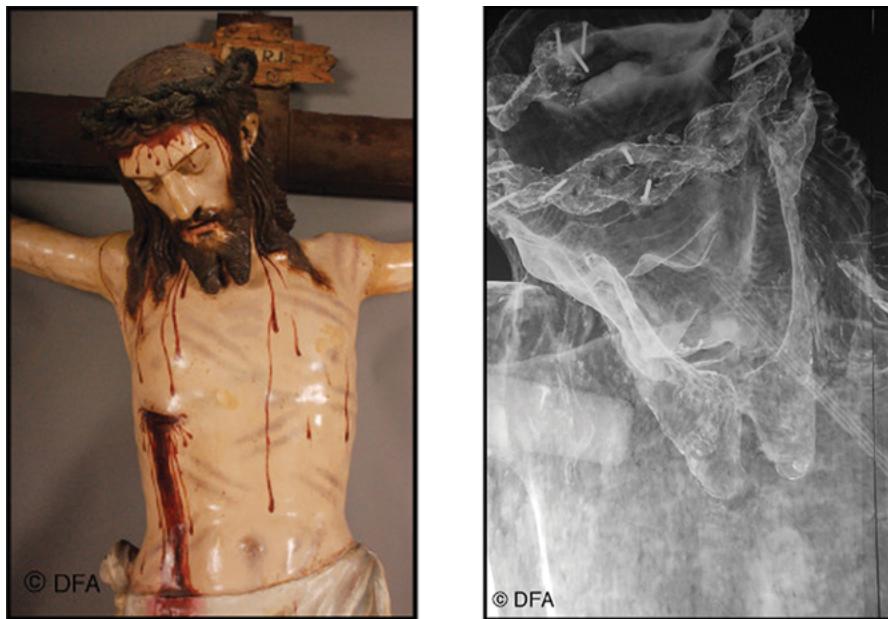
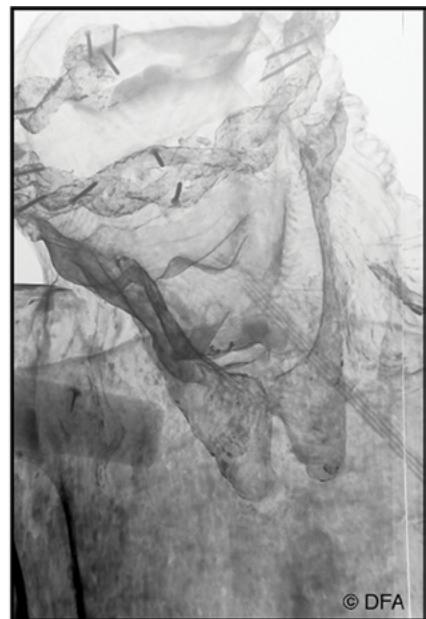
FIGURA 11. *Cristo de Santa María de Vitoria-Gasteiz*, detalle de la cabeza en el visible y rayos X de frente y positivado (Cortesía: Servicio de restauración, Departamento de Euskera, Cultura y Deporte, DFA, 2010 y 2003).

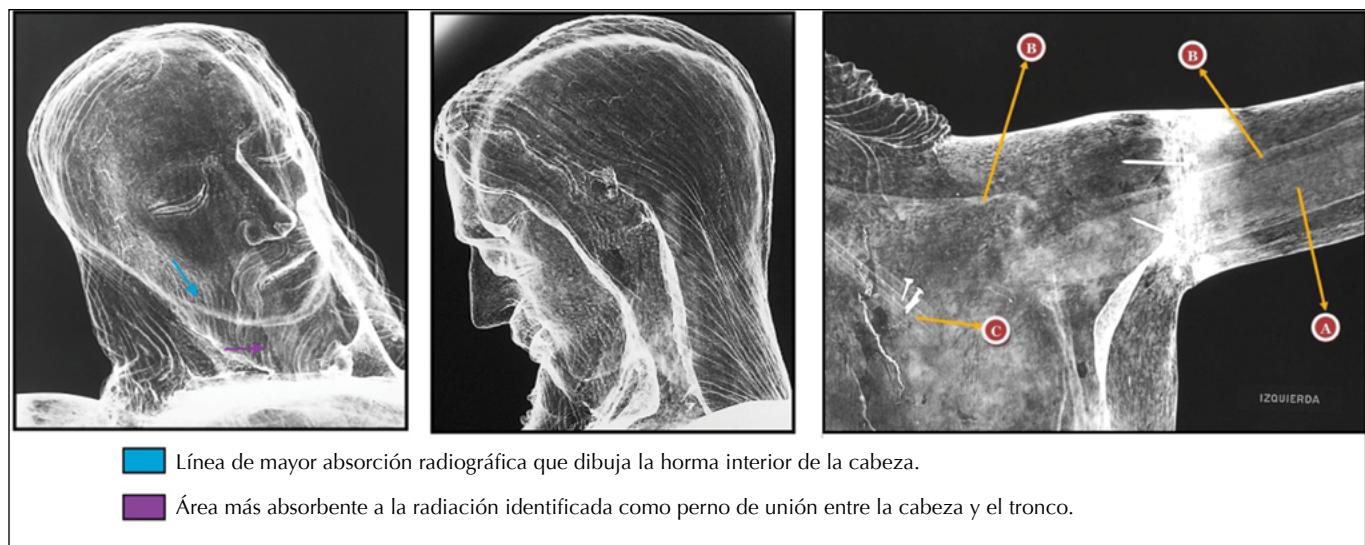
Centrándonos en la placa correspondiente al hombro se identificó la horma interna del cuerpo por su mayor absorción radiográfica, el cilindro hueco donde se inserta el perno del brazo, así como el perno de unión entre la cabeza y el tronco.

Tanto la unión del brazo al cuerpo como el perno de la cabeza están “reforzados” por elementos metálicos, concretamente clavos, utilizados en ambas zonas pero de distinto tipo: en la primera, la forma cilíndrica de ambos nos indican que son “modernos”, colocados para reforzar la unión a lo largo de la historia de la obra, mientras en el caso del segundo tienen forma de punta de flecha más propio de los de forja y, por lo tanto, quizás como el elemento de más antigüedad que se colocara originalmente para afianzar el perno de unión: en la placa radiográfica éste se reconoce como líneas paralelas que absorben mayor y menor cantidad de radiación, reflejo que se corresponde con las vetas de un elemento lígneo (Figura 13).

FIGURA 13. *Cristo de la buena muerte de Gran Canaria*, rayos X de la cabeza en frente y perfil, y detalle de la unión del brazo al cuerpo (Cortesía: Francisco Pablo Amador Marrero, 1999).
