Nacimiento, muerte y resurrección: el templo de la Compañía de Jesús de la ciudad de Puebla (México) después del sismo de 1999

Birth, Death, and Resurrection: The *Compañía de Jesús* Church in Puebla (Mexico) after the 1999 Earthquake

Mariano Castellanos Arenas

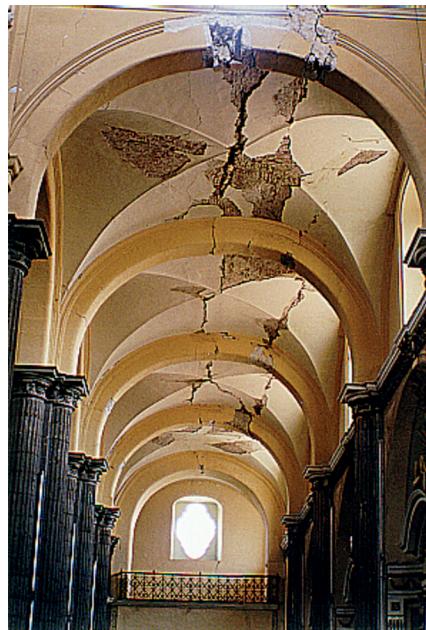
importantes se detectaron en las tres bóvedas que cubren el inmueble (Acrosa 1999a:s. p.): la central y la lateral norte presentaron grandes fracturas a todo su largo; en particular, la primera poseía tres grietas longitudinales que advertían el riesgo de colapso (Figura 3) (Acrosa 1999a:s. p.). También sus arcos se agrietaron en distintos puntos, mientras que, en la nave norte, se produjo un desfasamiento vertical de la bóveda de entre 6 y 8 cm (Acrosa 1999a:s. p.).

FIGURA 3. Grietas en la bóveda sur del edificio (Fotografía: Acrosa, 1999; cortesía: Empresa constructora Acrosa).

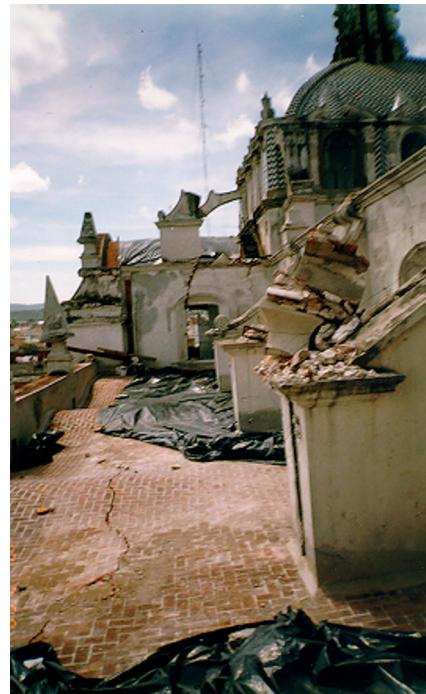
de grietas de grados diversos: como he dicho, al muro norte se le desprendieron los pináculos, y éstos, en su colapso (Figura 4), arrastraron a los contrafuertes de los arcos botarel (Acrosa 1999a:s. p.).

FIGURA 4. Daños en el muro goterón y en botarel (Fotografía: Acrosa, 1999; cortesía: Empresa constructora Acrosa).

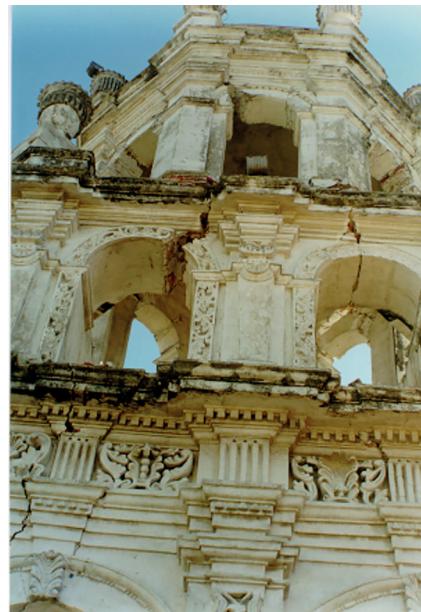
Los contrafuertes, que constructivamente reciben las fuerzas del cimborrio de la cúpula central, también resintieron grandes daños con el colapso del ubicado al norponiente y la fractura parcial del correspondiente al oriente, que presentó tendencia a la separación (Acrosa 1999a:s. p.). Las torres resultaron con grietas significativas (Figura 5): la sur se afectó por degollamiento en todos sus niveles y la norte, uno de los elementos más dañados de todo el edificio, con una grieta vertical que la recorrió en su costado norte (cfr. Acrosa 1999a:s. p.). En la fachada principal se presentaron grietas: dos grandes, verticales, en la zona que corresponde al coro, así como en los vanos, con grietas diagonales, donde se dañaron las claves de los arcos; además, en general, hubo desprendimiento de la argamasa de la fachada (Acrosa 1999a:s. p.).

FIGURA 5. Grietas en la torre norte del templo de la Compañía de Jesús (Fotografía: Acrosa, 1999; cortesía: Empresa constructora Acrosa).

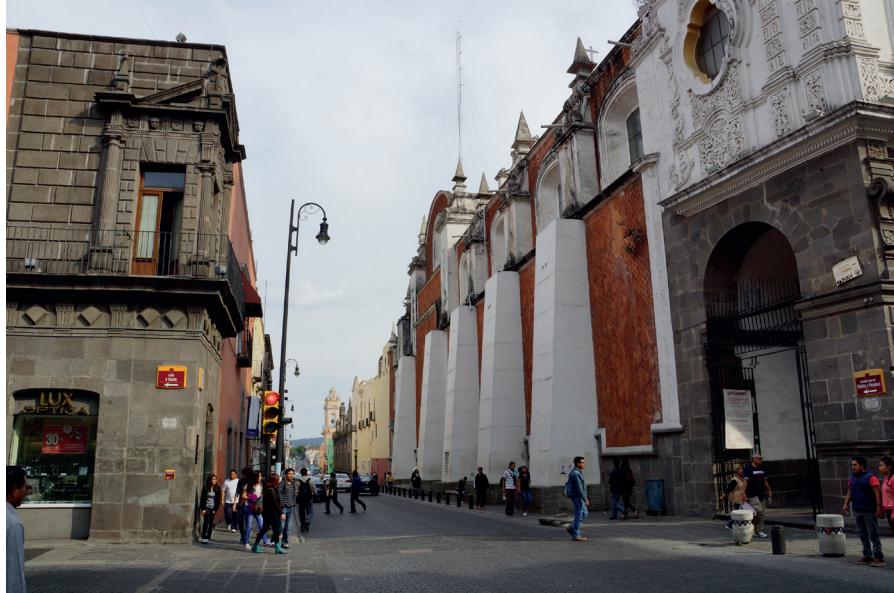
congregación en 1590 (AGMP 1590:f. 167) y, por el otro, la demostrada vulnerabilidad del edificio ante sismos debida a la falta de los contrafuertes (Figura 13).

Es importante decir que, como parte de la propuesta de rehabilitación estructural, se incorporó un elemento fundamental para mantener el funcionamiento mecánico de la arquitectura e impedir cualquier desfasamiento de su estructura: un sistema de contrafuertes de acero reversibles en el muro lateral norte, que sirvió como medida definitiva de refuerzo (Acrosa 1999c:s. p., 2000a:s. p.). Esta decisión se basó en dos aspectos: por un lado, la investigación histórica, que reveló la solicitud que sobre estos trabajos ya había hecho la

FIGURA 13. Contrafuertes metálicos cubiertos con tablarroca (Fotografía: Mariano Castellanos Arenas, 2016).
