Recomendaciones para la rehabilitación y protección contra la corrosión de un puente de acero de 100 años de antigüedad (Durgadee) sobre un río muy contaminado cerca de Mumbai, India

Recommendations for rehabilitation and corrosion protection of a 100-year-old steel bridge (Durgadee) across heavily polluted river near Mumbai, India

Este artículo describe la necesidad de una propuesta de rehabilitación, una metodología de evaluación de daño y posibles medidas correctivas para el puente de acero de 100 años (también conocido como puente Durgadee) en el río Ulhas en el km 1/800 en la carretera Bhiwandi, Kalyan, cerca de Mumbai.

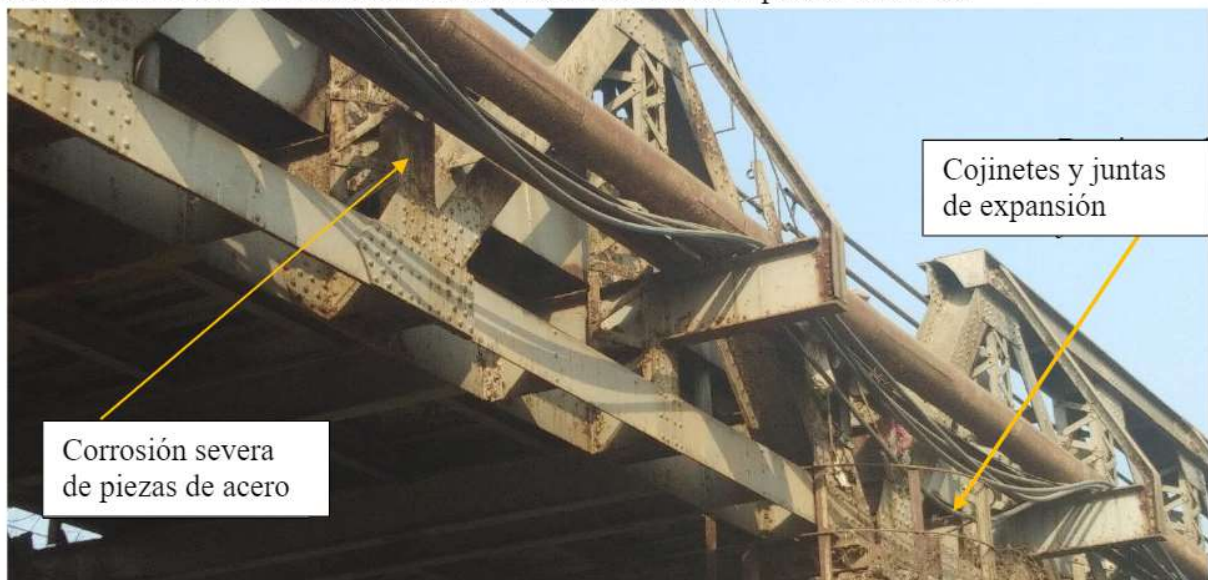
Figura 2. Foto del puente que muestra la ubicación de la junta de rodamiento y expansión

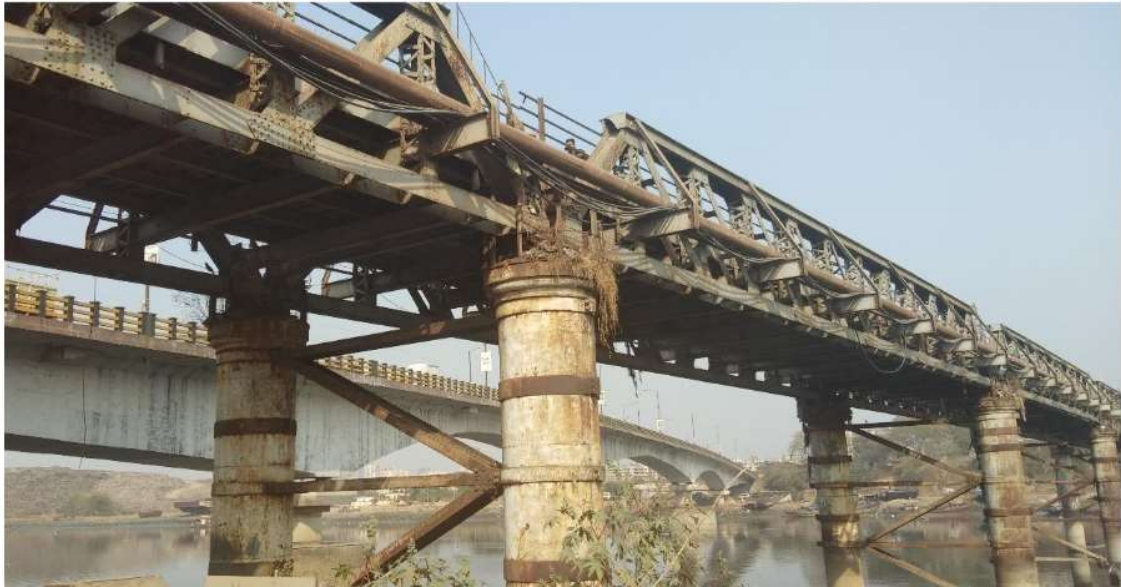
La Figura 3 es una foto del puente que muestra la estructura tipo truss de Warren. El trabajo de reparación de vigas de acero construidas restaurando o reemplazando elementos dañados o deteriorados incluye, pero no se limita a, proporcionar soportes temporales para el levantamiento; modificar vigas para aceptar cargas de elevación; soportar o reducir temporalmente las cargas transportadas por vigas; desconectar o quitar elementos de vigas quitando pernos o remaches; perforar y escariar agujeros; rectificado para proporcionar el acabado requerido o tolerancias en superficies de acero; hacer reparaciones menores a las cubiertas dentro del área de trabajo; montaje

Figura 3. Foto del puente que muestra la estructura tipo Warren Truss.

de elementos reparados o reemplazados y elementos incidentales mediante soldadura o atornillado de alta resistencia a la tracción; y preparando superficies dañadas o dejadas al descubierto por el trabajo y aplicando una capa de pintura.

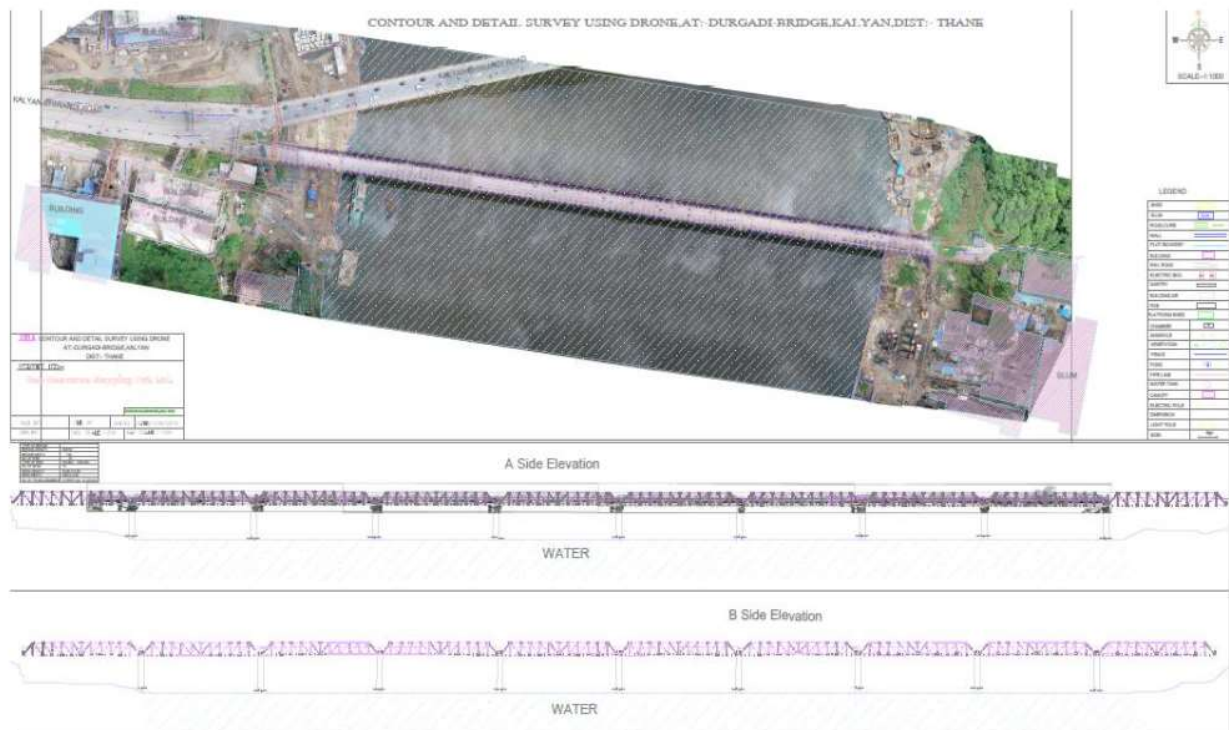
Los defectos de fabricación y los defectos de diseño a veces se pueden notar a través de un recorrido de drones como se ilustra en la figura 4.

Figura 4. Revisión por Drone para mapa del puente
