Recomendações para reabilitação e proteção contra a corrosão de uma ponte metálica de 100 anos de idade (Durgadee) sobre um rio fortemente poluído perto de Mumbai, Índia

S. S. Bhonge¹, P. Dalwi²,
 J. K. Kulkarni³, S. K. Manjrekar⁴
 * Autor de Contato: bhongess@gmail.com
 DOI: <http://dx.doi.org/10.21041/ra.v10i2.476>

Recommendations for rehabilitation and corrosion protection of a 100-year-old steel bridge (Durgadee) across heavily polluted river near Mumbai, India

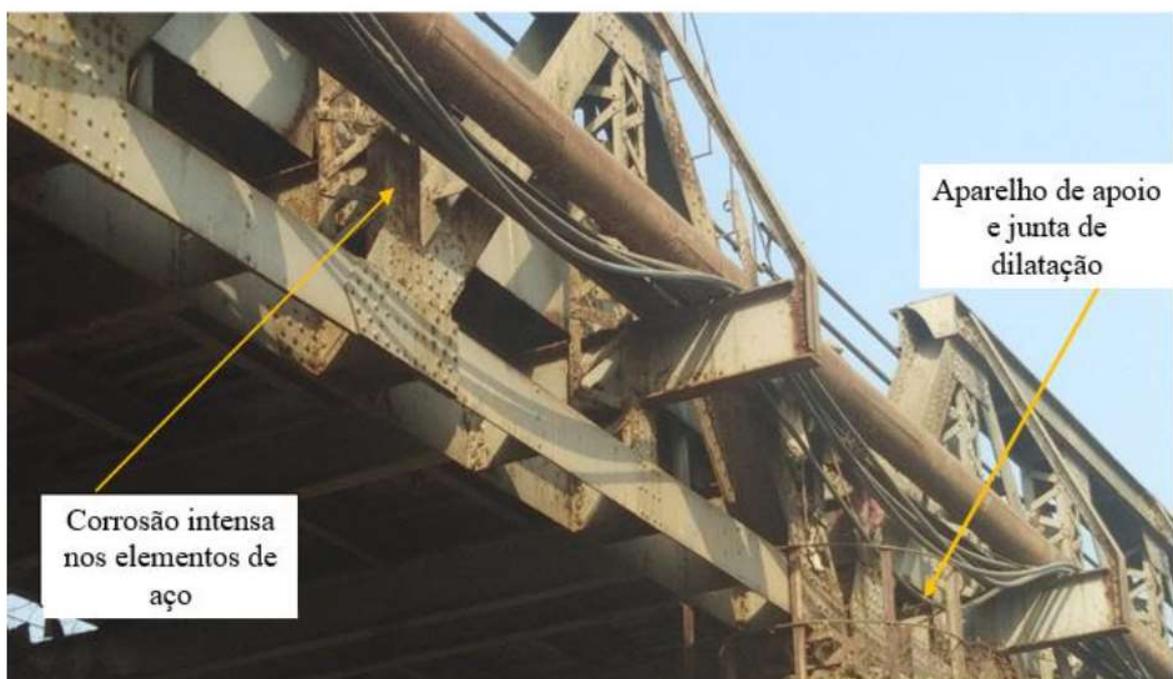
- **Aparelhos de apoio:** o tipo de aparelho de apoio é do tipo esférico e não é visível devido a muitos detritos depositados no local do aparelho de apoio. O arranjo dos aparelhos de apoio oscilantes / roletes não funciona devido à falta de manutenção.

Figura 2. Foto da ponte que mostra o local do aparelho de apoio e junta de dilatação

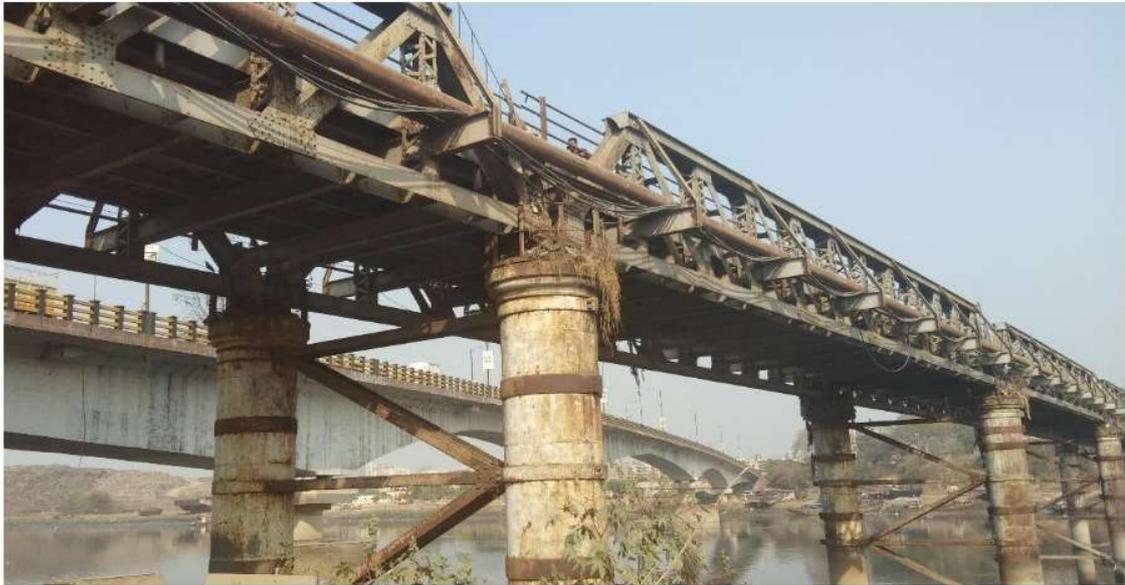
Figura 3. Foto da ponte que mostra o tipo estrutura metálica.

A Figura 3 é uma foto da ponte mostrando a estrutura do tipo treliça. O trabalho de reparar vigas de aço construídas restaurando ou substituindo elementos danificados ou deteriorados inclui, entre outros, o fornecimento de suportes temporários para elevação; modificação de vigas para aceitar cargas de elevação; apoiar ou reduzir temporariamente as cargas transportadas por vigas; desconectar ou remover elementos de vigas, removendo parafusos ou rebites; furos de perfuração

e alargamento; retificação para fornecer acabamento ou tolerâncias necessárias em superfícies de aço; fazer pequenos reparos nos conveses da área de trabalho; montagem de elementos reparados ou substituídos e itens incidentais por soldagem ou parafusos de alta resistência à tração; e preparar superfícies danificadas ou deixadas nuas pelo trabalho e aplicar uma camada de tinta de primeira qualidade.

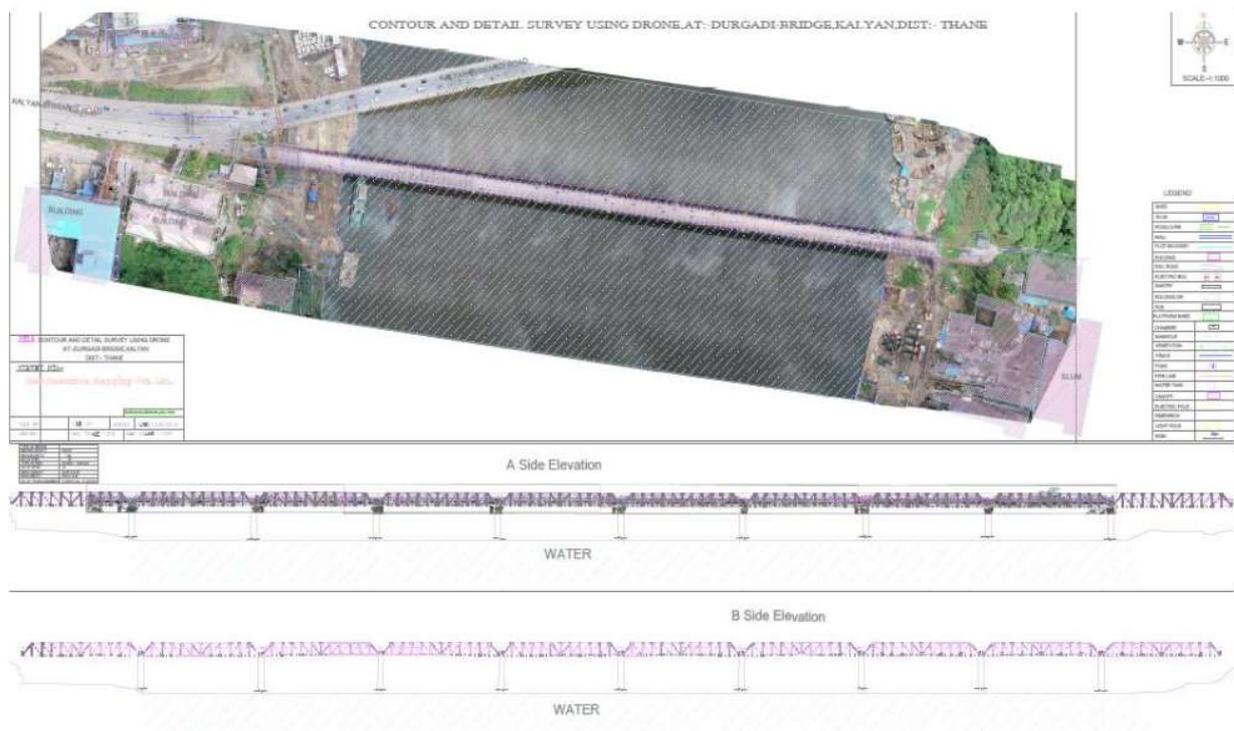
Às vezes, defeitos de fabricação e falhas de projeto podem ser percebidos através de um tour por drone, conforme ilustrado na figura 4.

Figura 4. Mapa de pesquisa por drone da ponte
