## Evaluación no destructiva de las vigas de madera del edificio Narciso López del Centro Histórico de La Habana para reúso en su restauración

## Non-destructive evaluation of the wooden beams of the Narciso López building in the Historic Center of Havana for reuse in its restoration

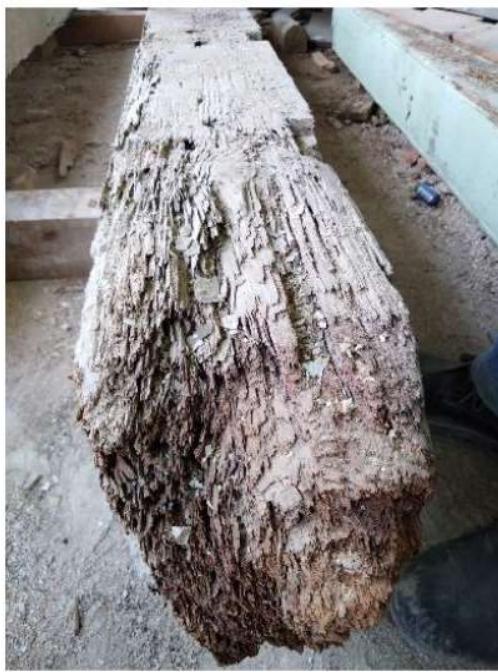
Figura 5. Estado de las cabezas de las vigas

Las lesiones más recurrentes encontradas durante la inspección visual fueron el deterioro de las cabezas por exceso de humedad en la fogonadura, debido al desarrollo de hongos de la pudrición, además de fisuras y grietas discontinuas en las caras y aristas. Entre las técnicas más comunes de restauración y reforzamiento para estos tipos de deterioro están el uso de casquillos y ménsulas metálicas para garantizar la sujeción de las vigas en los puntos de apoyo. Decapado o cepillado de las caras y aristas hasta alcanzar una superficie con la menor cantidad posible de lesiones. Las fisuras por su parte pueden ser selladas mediante resinas, o a partir de la preparación de un engrudo de cola de carpintero mezclada con aserrín, fumigación y tratamiento con productos biocidas, y finalmente el recálculo estructural para las nuevas dimensiones de las vigas.

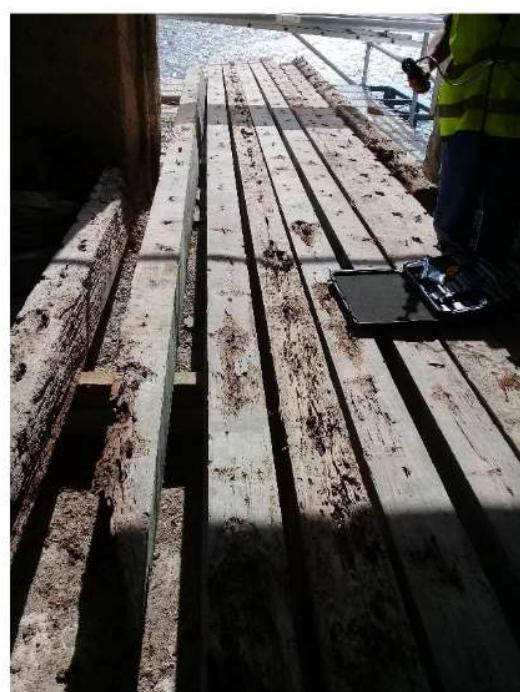
Figura 6. Vigas desmontadas con diferentes manifestaciones patológicas

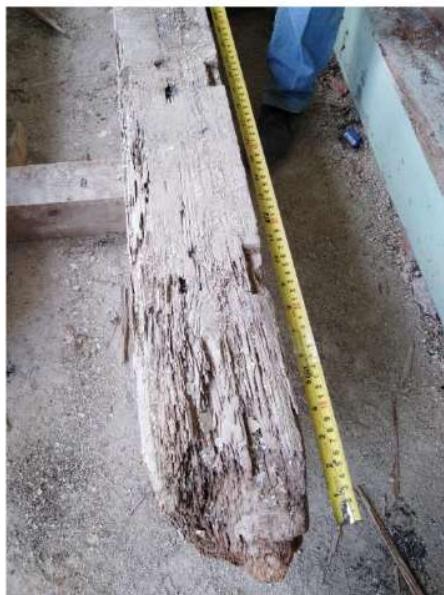
Figura 7. Medición con cinta métrica de la sección de viga afectada

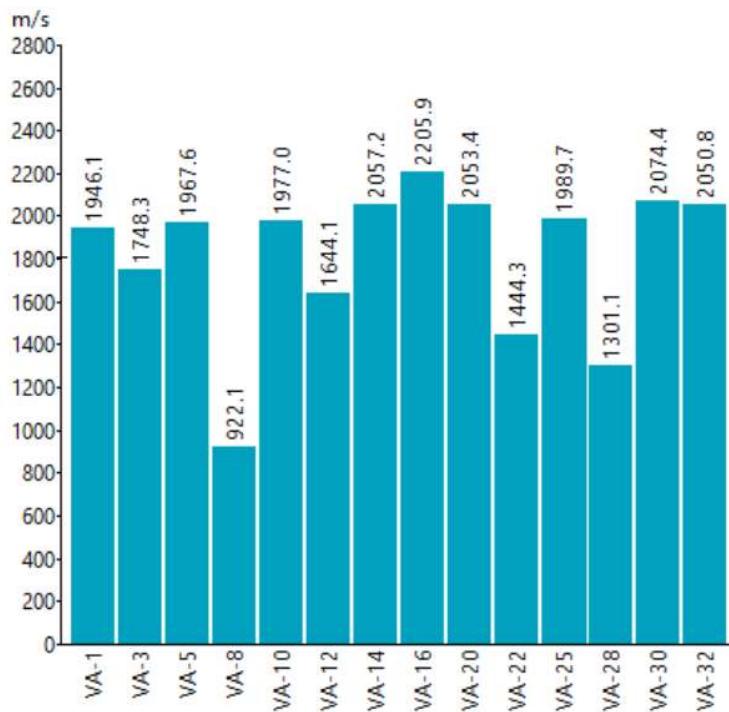
Figura 12. Resumen de mediciones de VPU en un punto de ensayo para las vigas de madera. Datos extraídos del software Proceq PunditLink

En los resultados de VPU obtenidos solo dos vigas (VA-8 y VA-28) muestran valores inferiores al límite establecido de 1400 m/s, siendo clasificadas como “madera deteriorada”. Esto puede deberse a que la infestación por hongos de la pudrición, ablandamiento y desfibramiento en la madera se han extendido hacia el interior de las vigas, lo cual se refleja en el resultado de la velocidad de transmisión de la onda entre los transductores. Con los años de explotación del inmueble no es posible determinar las causas por las cuales estas vigas sufrieron un deterioro considerablemente superior al resto. Es posible que su ubicación coincidiera con la de zonas húmedas como baños o cocinas, aunque los contenidos de humedad registrados no muestran valores extremos que sustenten esta hipótesis. El análisis estadístico de los datos (Tabla 4), en el que se excluyeron a las vigas VA-8 y VA-28, muestran una dispersión para VPU inferior al 10%, con una confiabilidad del 95%, por lo que para el resto de los valores se acepta la población de datos obtenida.

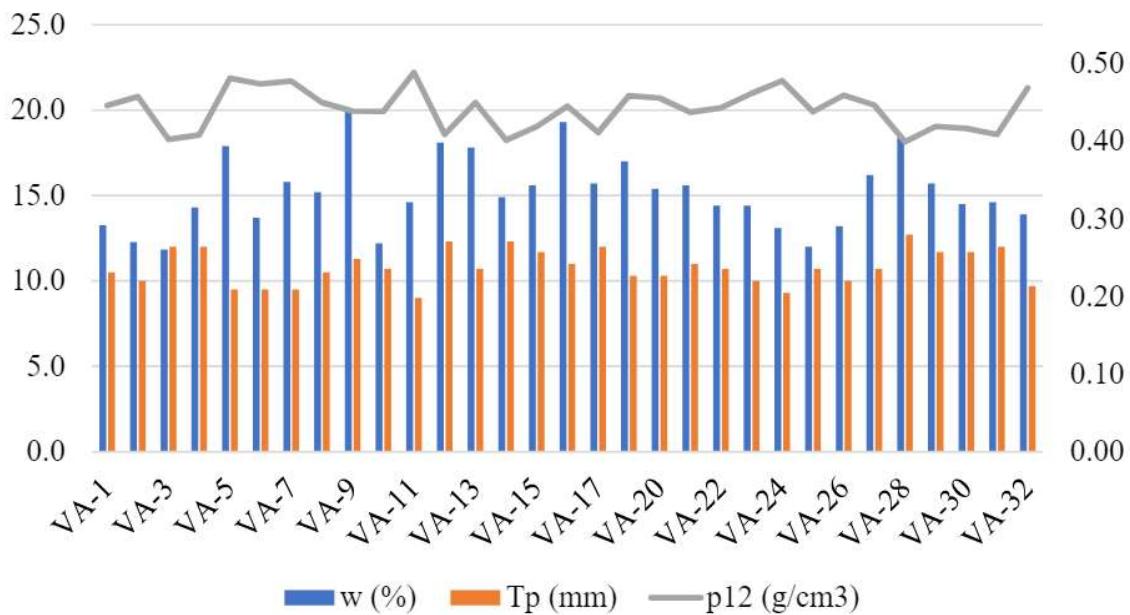
el análisis general de resultados que correlacionan el contenido de humedad/penetración/densidad calculada. En los casos de la VA-9 y VA-16 se identifica como alcanzan un valor de penetración  $\geq 11.0$  mm para una humedad próxima a 20%, en lo cual se esperaría un ablandamiento de la madera que resultase en mayor penetración, como sucede con la VA-28. La comparación de contenidos de humedad entre estas vigas es muy similar pero con resultados opuestos. En el caso de VA-9 y VA-16 no presentan lesión alguna y mantuvieron una VPU superior a 2000 m/s, mientras que en la VA-28 se confirmó el avance de las lesiones hacia el interior de la viga con resultados de VPU inferiores a 1400 m/s.

Figura 13. Relación de resultados de contenido de humedad, penetrómetro y densidad calculada a 12% para todas las vigas de madera estudiadas

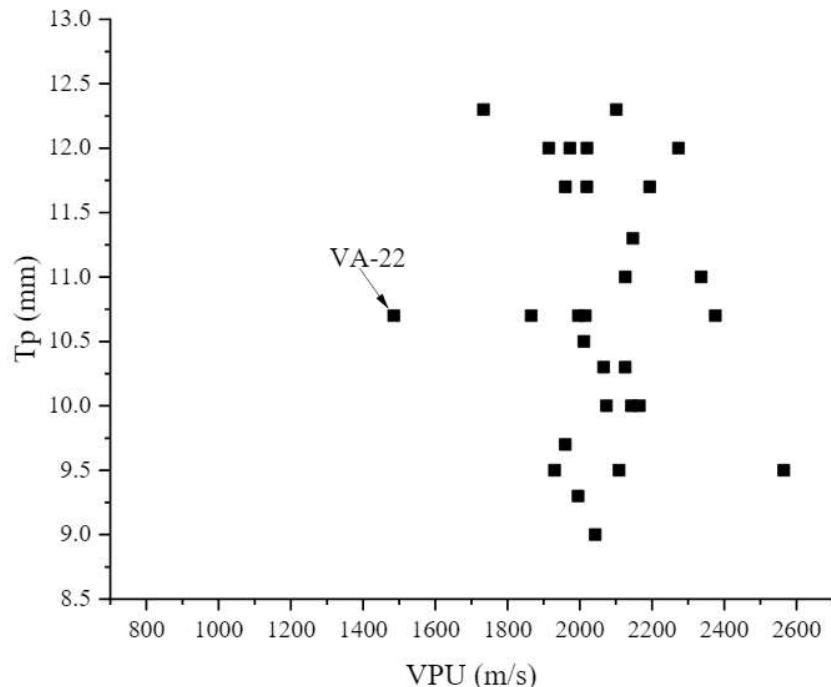
Del total de mediciones de VPU realizadas, el 82% fluctuó en una profundidad de penetración entre 9.0 mm y 12.0 mm. En el análisis gráfico (Figura 14) se aprecia como el conjunto mayoritario de resultados ocupa el rango comprendido entre 1800 m/s y 2400 m/s para el intervalo antes mencionado. La gráfica permitió identificar a la viga VA-22 como una variable distante de la media poblacional con un resultado de VPU= 1485.10 m/s. Si se toma en consideración la desviación estándar calculada y las lesiones presentes en la viga, sería razonable por cuestiones de seguridad estructural sustituirla por una nueva. Los valores obtenidos a partir de las ecuaciones propuestas para estimación de la  $f_k$  y el MED muestran una elevada correlación entre ellos (Figura 15),, caracterizando a las vigas en clase estructural ME-2 (UNE 56544, 2011), sobre las cuales deben aplicarse todas las acciones de restauración y consolidación necesarias para su reúso.

Figura 14. Relación de resultados de VPU vs Tp para las vigas evaluadas como Madera Sana

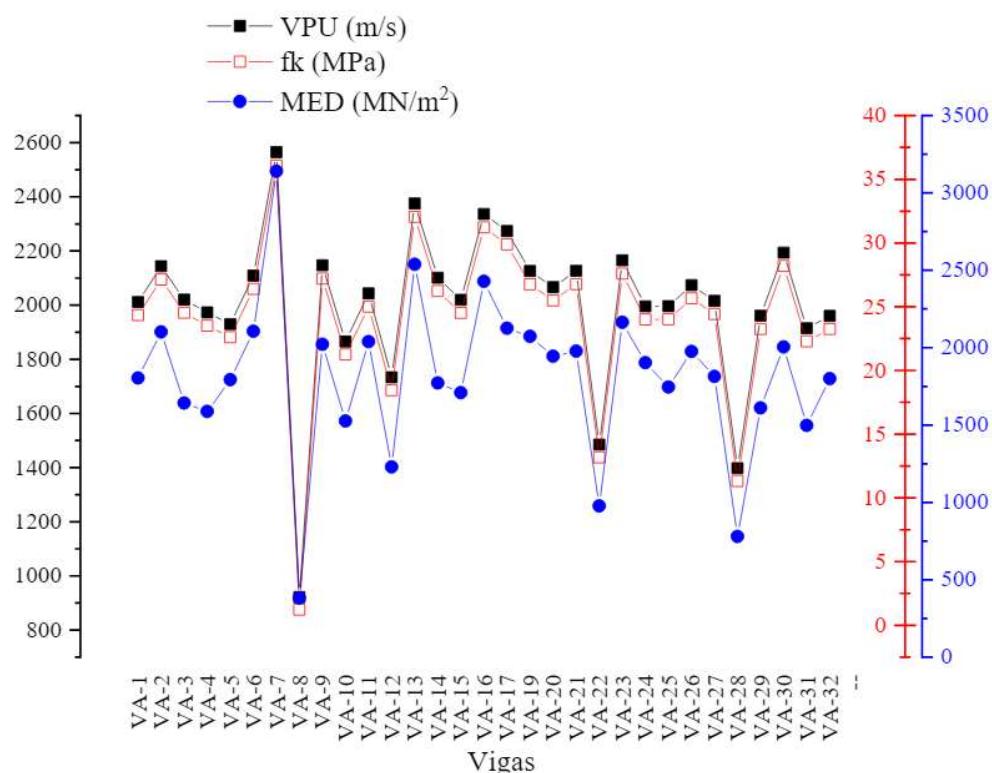
Figura 15. Correlación de resultados obtenidos de VPU, fk y MED para las vigas de madera
