Avaliação das manifestações patológicas do Edifício Rio Negro em Anápolis-Goiás

Evaluation of the pathological manifestations of the Rio Negro building in Anápolis-Goiás

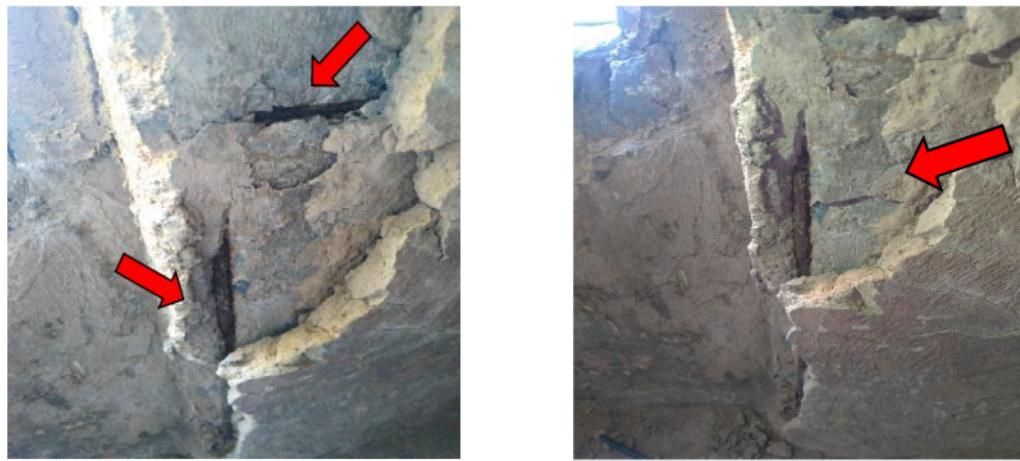
Na família de pilares foi somente identificado um elemento, P01, sendo possível notar uma grande exposição das armaduras em processo de corrosão, identificando manchas ao longo das armaduras e deslocamento do concreto devido a expansão das armadura, como pode ser observado na figura 1.

Figura 1. Destacamento do concreto e corrosão das armaduras no elemento P01

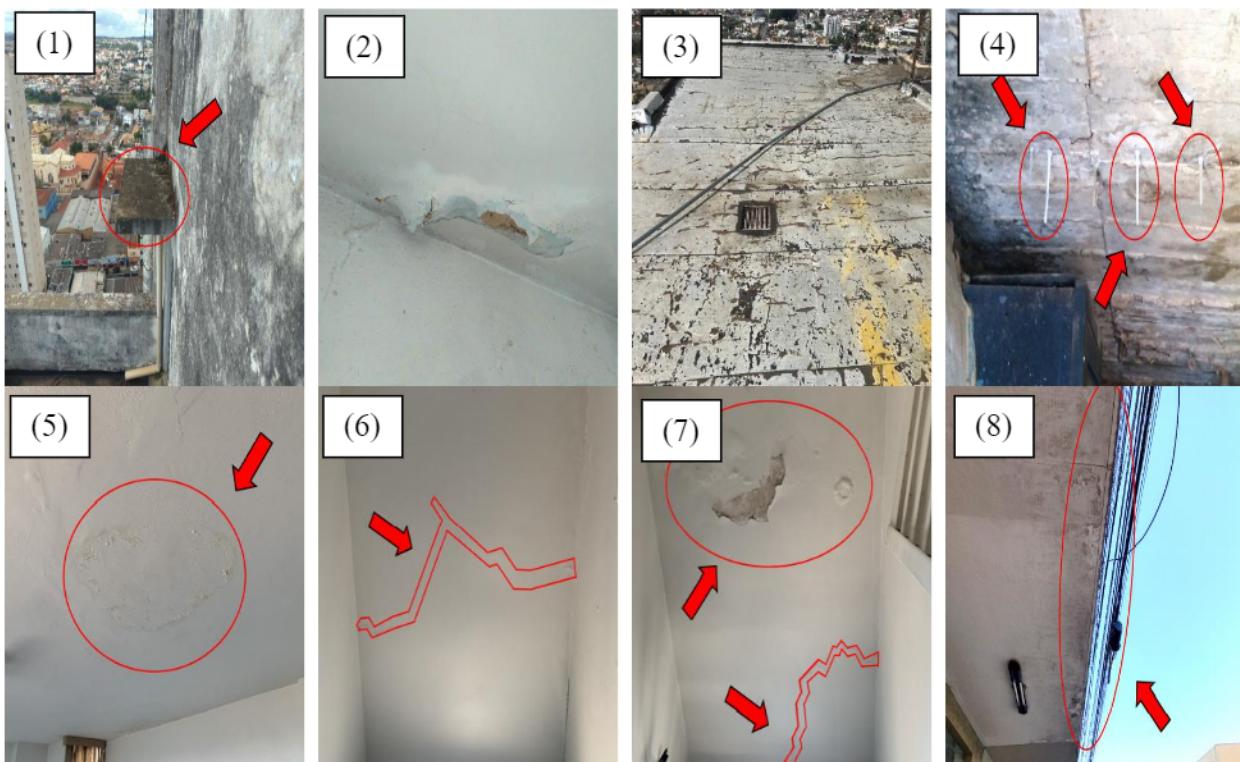
Já na família de Lajes, os elementos L01 a L08 foram identificados, conforme a figura 2, e neles destaca-se a constante presença de umidade gerando manchas escuras no elemento L01, destacamento da pintura no elemento L02, formação de estalactites de carbonato de cálcio, devido a eflorescência no elemento L04, pequenas manchas e fissuras nos elementos L05 e L08 e desgaste da impermeabilização no elemento L03. Também nota-se fissuras nos elementos L06 e L07 devido a carregamentos adicionais aplicados por uma antena de telefonia sobre a cobertura.

Figura 2. Manifestações patológicas identificadas nas lajes. (1) Manchas escuras no elemento L01. (2) Destacamento da pintura no elemento L02. (3) Desgaste da impermeabilização no elemento L03. (4) Eflorescência com formação de estalactites no elemento L04. (5) Pequenas manchas de umidade no elemento L05. (6) e (7) Fissuras devido carregamento adicional na cobertura, nos elementos L06 e L07. (8) manchas escuras de umidade no elemento L08.

Assim, em resumo, as prioridades de manutenção do edifício são as lajes L07 e L06, as quais necessitam de uma investigação aprofundada, para identificar se há a necessidade de reforço para resistir ao carregamento adicional e além da recuperação das suas fissuras com objetivo de não ocorrer o agravamento da situação.

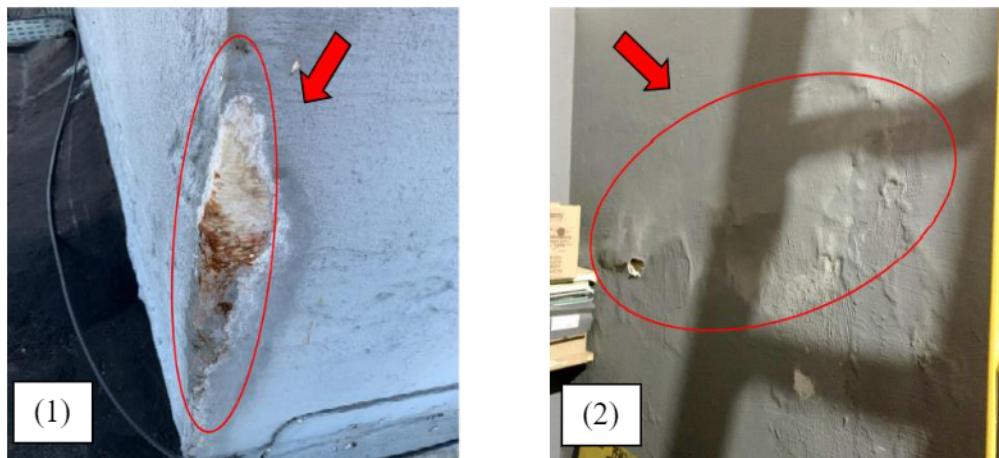
A família do reservatório superior e a família do reservatório inferior apresentaram possíveis falhas em sua impermeabilização, identificadas pelo aspecto característico de manchas claras de eflorescência nos elementos R01 e R02.

Figura 3. Manchas de eflorescencia nos reservatório. (1) R01. (2) R02.

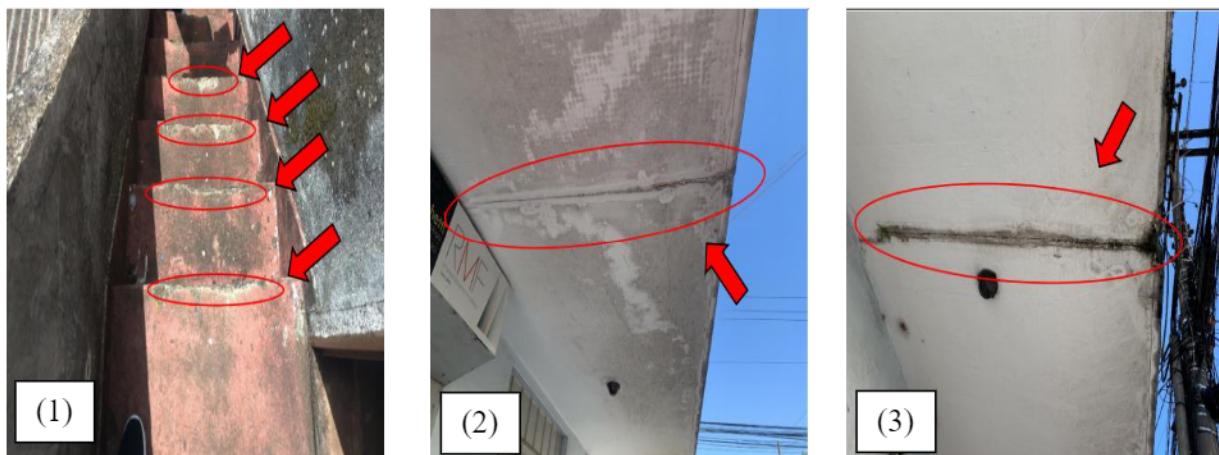
Os elementos da família de escadas e juntas de dilatação foram E01 para a escada e J01 e J02 para as juntas de dilatação, como pode ser observado na figura 4. Nela, nota-se que o elemento E01 apresentou apenas um desgaste no seus degraus devido a es as intempéries ao longo dos anos e nos elementos J01 e J02, a constante presença de umidade resultou nas manchas escuras identificadas.

Figura 4. Manchas de eflorescencia nos reservatório. (1) Desgaste dos degraus da escada no elemento E01. (2) e (3) Manchas debido a umidade nos elemento J01 e J02.

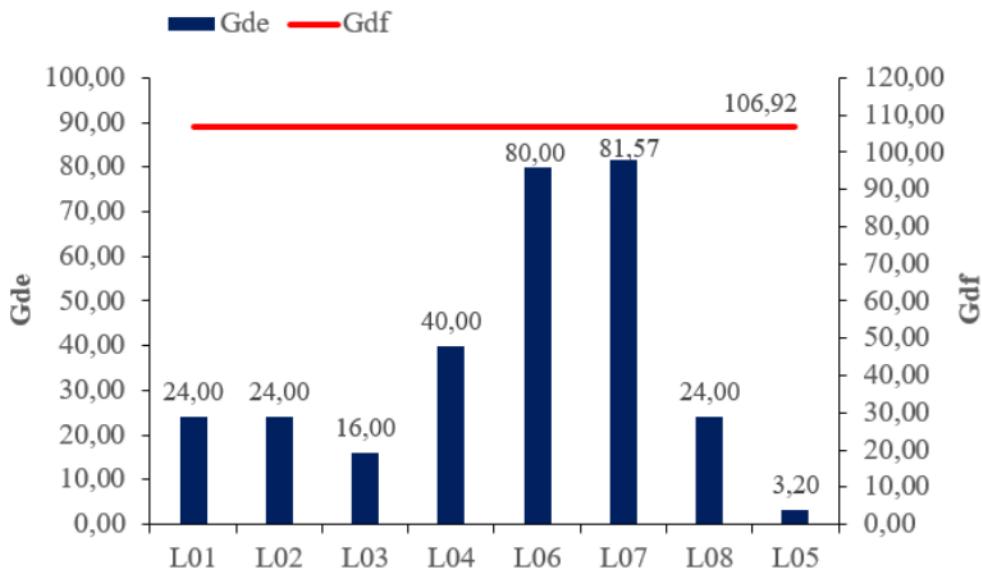
Figura 7. Grau de deterioração das lajes.

Em relação a metodologia GDE/UnB (2007) é possível levantar algumas análises com base no modelo de gráfico utilizado por Medeiros et al. (2020). Na família de lajes, o elemento L06 e L07 são os que mais apresentam influência para o cálculo do grau de deterioração da família, como é possível observar na figura 7. Além disso, vale destacar que o elemento L05 não é levado em consideração para o cálculo do G_{df} por apresentar G_{de} menor que 15.

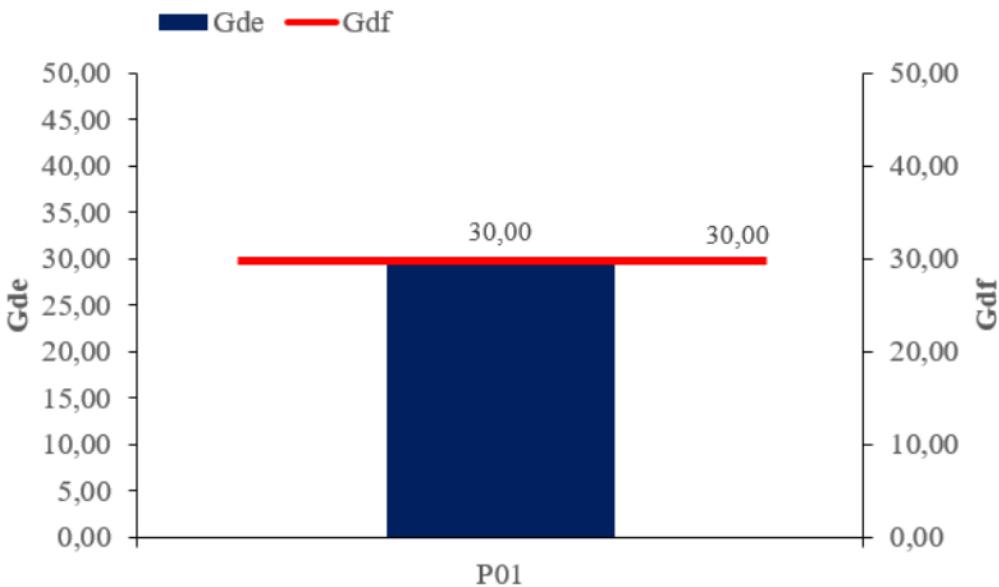
Figura 8. Grau de deterioração dos pilares.

As famílias de vigas apresentam grau de deterioração nulo, pois não foi identificado nenhuma manifestação patológica nos elementos que a compõem, na família de escadas, o único elemento identificado apresenta G_{de} menor que 15. Dessa forma, para ambas foi calculado G_{df} igual a zero. Quanto as famílias de pilares e reservatórios superior e inferior, observa-se que elas são compostas por apenas um elemento, logo o valor do grau de deterioração da família corresponde ao próprio valor do grau de deterioração do elemento, isso pode ser visto, respectivamente, nas figuras 8, 9 e 10.

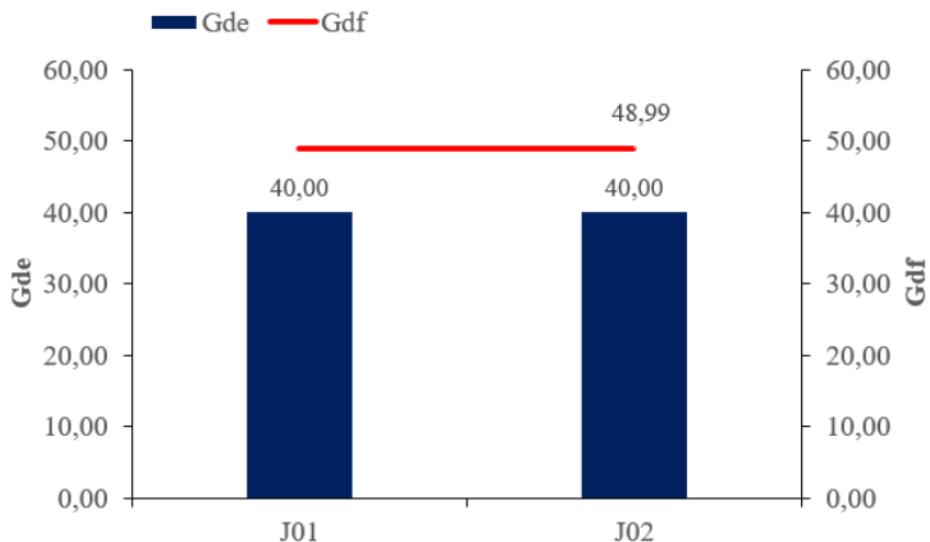
Figura 11. Grau de deterioração das juntas de dilatação.

Além disso, nas juntas de dilatação constatou-se a presença de dois elementos que apresentam o mesmo grau de deterioração, porém o grau de deterioração da família é superior ao valor obtido para os elementos individualmente. Dessa forma, pelas formulações matemáticas é possível observar que a influência da repetição de elementos que possuem o mesmo grau de deterioração não representa um aumento tão significativo, uma vez que ela tem como referência o valor máximo, sendo esse valor multiplicado pelo resultado da raiz que envolve o somatório e o valor máximo. A figura 11 mostra o valor de G_{df} e os valores de G_{de} de cada elemento.

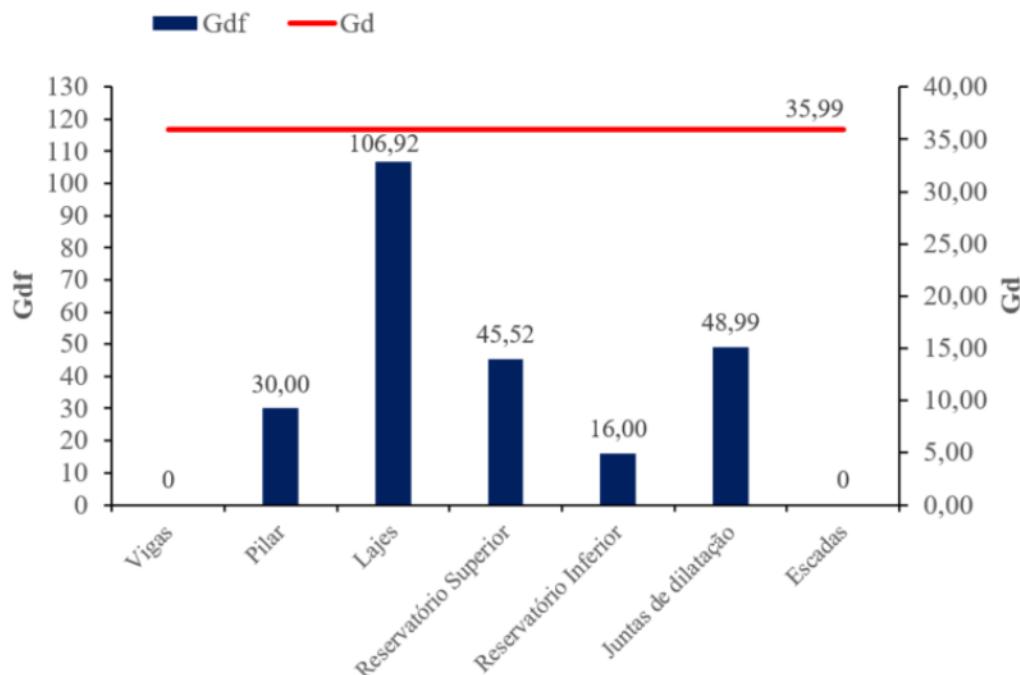
Figura 12. Grau de deterioração da estrutura.

Dessa forma, ao avaliar o grau de deterioração das famílias e o grau de deterioração da estrutura, nota-se que as lajes são as que representam maior influência para que a estrutura esteja em um nível deterioração médio, 15 a 50, e por isso necessita de uma intervenção dentro de um prazo máximo de 2 (dois) anos. A figura 12, mostra os valores de G_{df} de cada família em comparação ao valor global da estrutura, G_d .
