## Efectos de la atmósfera extremadamente agresiva en las estructuras y equipos de las plataformas marinas en fase de desmantelamiento.

## Effects of the extremely aggressive atmosphere on structures and equipment of offshore platforms undergoing decommissioning.

Finalmente, entre finales del segundo semestre de 2021 y el primero de 2022, se adquirieron registros de imágenes mediante inspección visual en una plataforma *offshore* en desmantelamiento, que reflejan el problema de la corrosión en unidades *offshore* en desmantelamiento, con un tiempo medio de producción de 25 años, haciendo una analogía con las referencias aportadas en esta investigación. La selección previa de los lugares inspeccionados tuvo en cuenta la proximidad al costado, la popa y la proa de la plataforma *offshore*, que son regiones cercanas a la línea de flotación. Se prestó especial atención a los lugares de acumulación de polvo y humedad, así como a las estructuras con cargas concentradas y metales distintos en contacto, por ser lugares propicios para el desarrollo de la corrosión. También se consideró para la inspección la sala de máquinas, ya que contiene emisiones fungicidas procedentes de la quema de

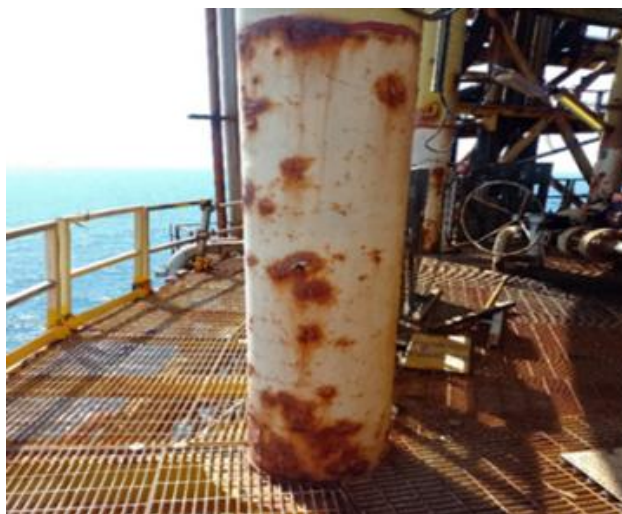
En la corrosión alveolar, Figura 3, se caracteriza la superficie por la formación de cavidades de pequeño diámetro y gran profundidad, lo que puede provocar agujeros en la pieza (Ballesteros et al., 2009). Es común en materiales que forman películas semiprotectoras o con deposición de electrolito (agua de mar en suspensión), o incluso con favorecimiento de la aireación diferencial, que consiste en un tipo de corrosión provocada por la diferencia de concentración de oxígeno en el electrolito; es decir, cuanto mayor sea la concentración, más catódica será la región (ABRACO, 2017).

Figura 3. Corrosión alveolar.

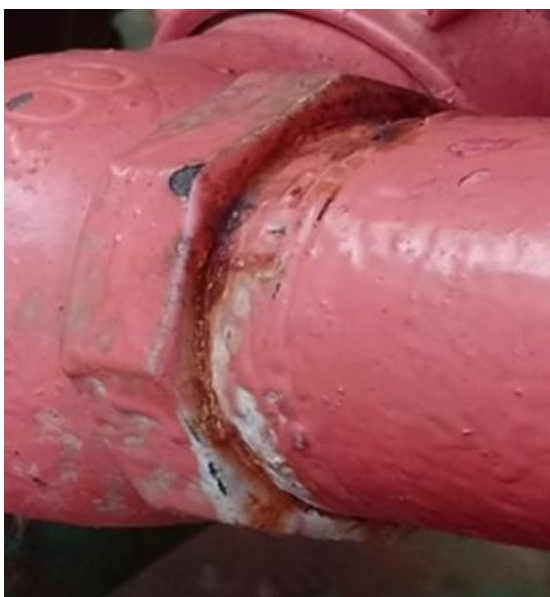
Cuando la degradación del material comienza en las grietas, se forma una pila de concentración similar al proceso de corrosión galvánica. En este caso, se producirá una diferencia de concentración de iones o gases disueltos en la solución electrolítica entre dos regiones de una misma pieza metálica, con deterioro de la región donde existe menor concentración de iones o gases disueltos (Callister & Rethwisch, 2020). Las grietas son aberturas con un grosor de milésimas de un (01) centímetro, propicias para la entrada y el estancamiento del electrolito. El estancamiento se produce entre las regiones de las aberturas de la pieza metálica, que también sirve de depósito para la suciedad o los productos de la corrosión, proporcionando las condiciones para que el oxígeno disuelto se agote de forma localizada, iniciando el proceso de oxidación del metal en esa región. Esto es posible debido al movimiento de los electrones de la reacción electroquímica hacia las regiones adyacentes del metal, donde se reducirán. La Figura 4 muestra la ocurrencia de este proceso en una conexión roscada a lo largo de una línea de combate contra incendios.

Figura 4. Corrosión en la junta roscada de una línea contra incendios.

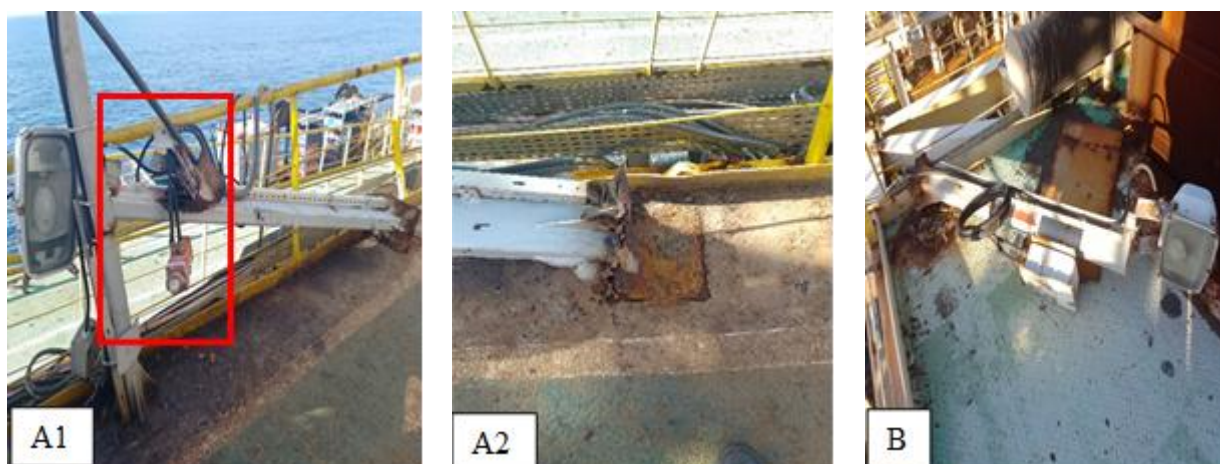
Los sistemas de iluminación de una unidad tienen la función de garantizar una buena visibilidad en lugares protegidos o durante la noche. Para garantizar la continuidad de los servicios necesarios para el desmantelamiento, deben mantenerse íntegros y en buen estado de funcionamiento, al menos hasta el destino final de la plataforma *offshore*, a diferencia de lo que ocurre en la Figura 5. En ambos casos se produjo corrosión de la chapa plana unida a la estructura, base del poste metálico, lo que provocó una pérdida de masa grave en la base de los postes (A1 y B), como se detalla en «A2». Además, en «A1», en el área resaltada en rojo, se puede observar un proceso de corrosión acentuada en la unión entre el soporte de un equipo y el poste metálico.

Figura 5. Colapsos por corrosión de la base de postes de iluminación metálicos.

Dada su importancia para la continuidad de las actividades y para la recuperación de la estructura, se debe realizar una limpieza de las áreas afectadas por la corrosión (incluido el piso) mediante un tratamiento mecánico (uso de un desincrustador neumático, popularmente conocido como agujero neumático, o lijadora), sustitución de las chapas planas de la base y pintura. Es importante que los cordones de soldadura de la base reciban un acabado que no propicie la acumulación de electrolitos y sólidos.

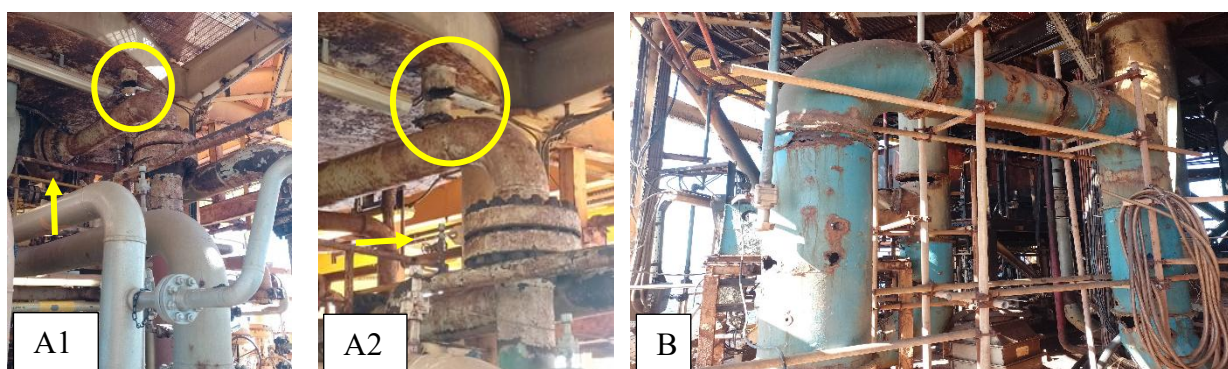
A continuación, en la Figura 6, en la zona de recepción de los elevadores, situada cerca de los límites físicos de la unidad marítima, en «A» se observa el debilitamiento por corrosión del soporte cilíndrico de una línea de petróleo fuera de servicio, lo que provoca su rotura y hace que las bridas (detalle A1 y A2) asuman el soporte del tramo de la línea. En «B», los ataques fueron más significativos en las regiones del cordón de soldadura de los carretes, que tienden a acumular suciedad y electrolito, comprometiendo completamente la capacidad de carga de la línea, que tuvo que ser apuntalada con perfiles tubulares. Teniendo en cuenta que en ambos casos no hay interés en recuperar la estructura, ya fuera de servicio, el riesgo de colapso estructural puede mitigarse cortándola y retirándola.

Figura 6. Daños en líneas y accesorios.

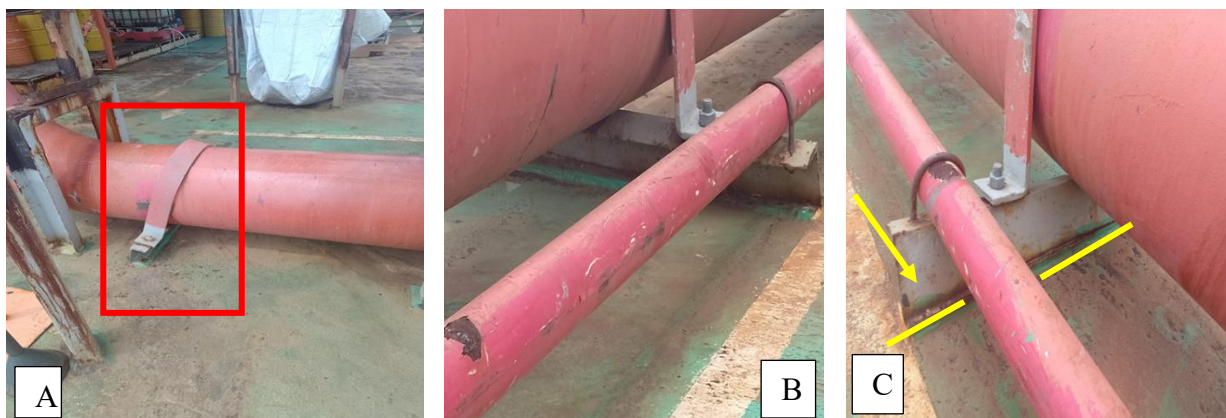
El anillo contra incendios, Figura 7, es responsable del flujo forzado de agua para combatir incendios en sistemas fijos, como diluvio, hidrantes, cañones manuales y automáticos. En el tramo del anillo contra incendios sobre la cubierta principal de la unidad marítima, cerca del costado de la plataforma, se produjo un pandeo lateral y una torsión del perfil en «U» (registros B y C), que soporta la generatriz inferior del tramo. Aunque el perfil está pintado, se aprecia la corrosión en la zona de doblado de la abrazadera (registro B) soldada al suelo de la embarcación, donde se concentran las tensiones. En el detalle que se muestra en «C» se observa una zona de grieta en el perfil metálico, con la rotura producida en el extremo derecho del perfil en «U». Para evitar la sobrecarga del soporte por la redistribución de cargas, justo en el desplazamiento del tramo de la línea que da lugar a un aumento de la tensión, el elemento estructural defectuoso puede sustituirse por otro soporte no metálico, fijado con resina epoxi, por ejemplo.

Figura 7. Deformación y grieta en perfil metálico.

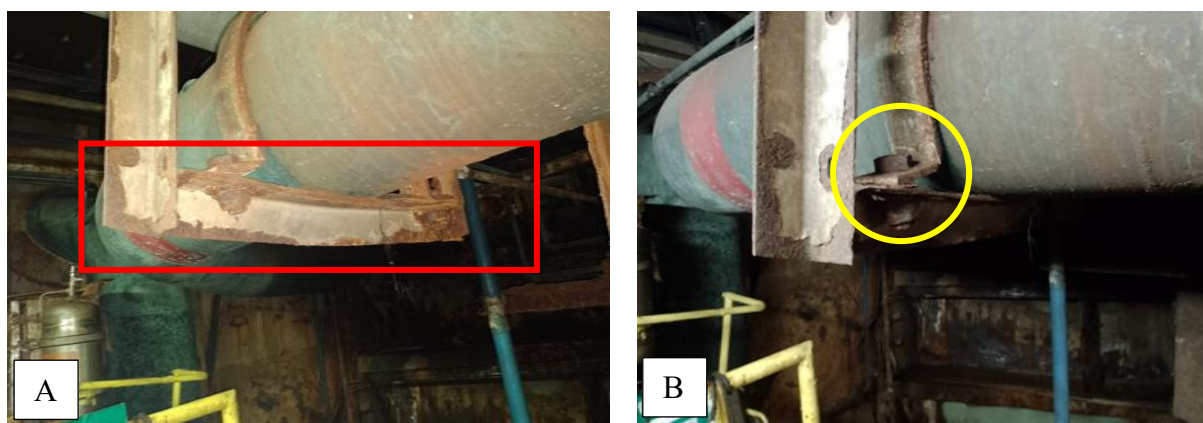
En el tramo del anillo contra incendios comprendido dentro de la sala de máquinas (lugar sujeto a emisiones fungicidas de gases ( $\text{CO}$ ,  $\text{CO}_2$  y  $\text{H}_2$ ) de los equipos, altas temperaturas y humedad), aunque aún no se han producido daños en los registros «A» y «B» de la Figura 8, la deformación de la escuadra que soporta parte del tramo del anillo contra incendios impone un esfuerzo de flexión en el tornillo de unión entre la abrazadera y la escuadra, donde se observa la mayor pérdida de masa en la lengüeta en contacto con la generatriz inferior de la tubería. Es importante destacar que las acciones a las que está sometida la estructura no se deben únicamente al peso propio del tramo del anillo y a la columna de agua en su interior: hay que tener en cuenta las fuerzas generadas por la transferencia de masa del fluido y las vibraciones transmitidas por el funcionamiento de las bombas contra incendios, cuando el sistema entra en funcionamiento. Dada la posibilidad de que ya se haya producido la formación de la rótula plástica del ángulo que soporta el tramo destacado del anillo y la verificación de la pérdida de masa, es viable la ejecución de un apuntalamiento o suspensión del *spool* con el uso de polipastos, para que se sustituya el ángulo inferior. Las escuadras verticales y la abrazadera deben recibir un tratamiento mecánico con una lijadora neumática o una lijadora y pintura para protección contra la corrosión, al igual que la nueva que se instalará. Los tornillos de la conexión deben sustituirse y debe aplicarse una banda de material polimérico en la parte interna de la abrazadera, así como en la lengüeta de la escuadra que está en contacto con la generatriz inferior del *spool*.

Figura 8. Flexión en tornillo y deformación del ángulo que soporta el *spool*.

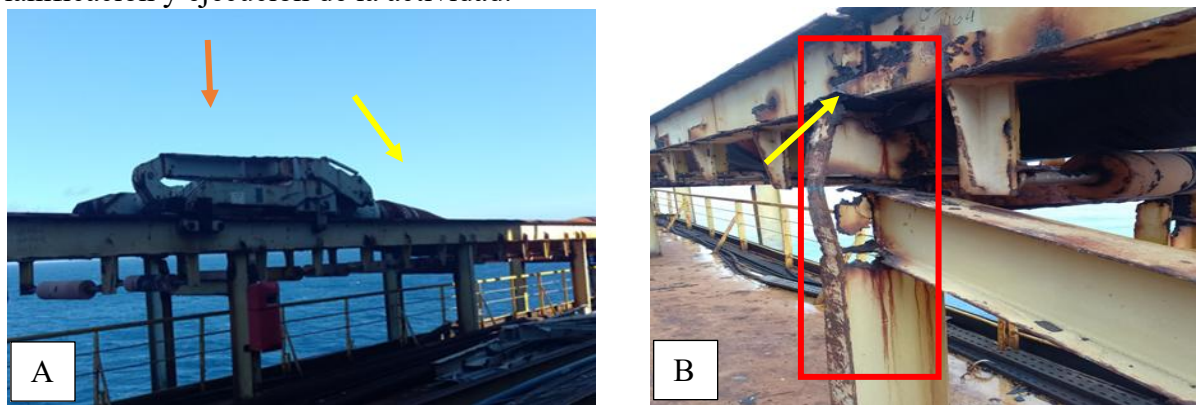
Para cerrar el tema de las deformaciones, en la Figura 9 se observa la cinta transportadora de una línea de descarga, responsable de su acomodación y traslado, cargada con su propio peso, el peso del carro (A1, flecha naranja) y el peso de la manguera de descarga, señalada por las flechas amarillas en «A» y «B». La estructura presenta puntos de corrosión en toda su extensión, siendo el

tramo indicado en B el que presenta daños más graves. Esto se debe a que la carga concentrada, junto con la pérdida de masa excesiva cerca de la zona de apoyo, favoreció el fenómeno de *crippling* de la estructura, que puede interpretarse como una falla localizada causada por el «aplastamiento» del alma.

Figura 9. Daño en la columna de la cinta transportadora de una línea de descarga.

En este caso, el desmantelamiento de la unidad marítima se encuentra en la etapa de limpieza, inspección y reparación de los tanques de carga, cuando sea necesario. Ante esto, se han cerrado las operaciones de descarga. Por lo tanto, teniendo en cuenta la reducción de la mano de obra disponible y las expectativas de retirada de la plataforma del emplazamiento, se recomienda retirar la manguera de descarga, los rodillos de la cinta transportadora y el carro, con el fin de reducir la carga en la estructura. En cuanto al *crippling* de la estructura, se puede retirar el tramo de la cinta transportadora desde la columna aguas abajo hasta la columna aguas arriba, tomando como referencia la columna defectuosa, lo que reducirá el consumo de horas de trabajo para la planificación y ejecución de la actividad.

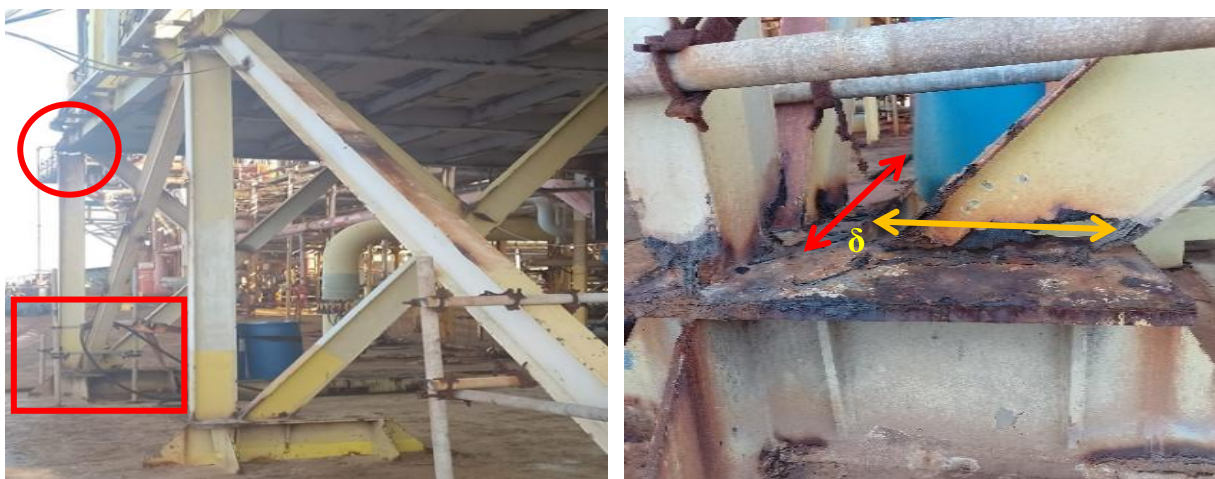
Las uniones en estructuras metálicas son zonas que merecen especial atención en entornos extremadamente agresivos. Se trata de zonas que, cuando se diseñan de forma anómala, es decir, sin acabado o con aberturas que impiden la acumulación de sólidos y agua en las grietas, son lugares propicios para la aparición de corrosión. En la Figura 10, la estructura en celosía recibe las cargas de parte del piso de un módulo de producción y los equipos que se encuentran sobre él. En el primer detalle destacado, A, la parte superior de la barra vertical, a diferencia de la configuración original, sigue teniendo restricción de desplazamiento solo en dirección vertical. En «B», nodo de la base de la estructura resaltado, la pérdida de masa debido al avanzado proceso corrosivo resultó en la pérdida de la unión en el extremo inferior de la diagonal, permitiendo los desplazamientos propuestos por las flechas dibujadas en «B». Para mitigar el problema, se utilizaron perfiles tubulares para impedir desplazamientos en la estructura.

Figura 10. Degradación de las uniones soldadas y alteraciones en los enlaces de las estructuras.

Con el fin de prevenir el colapso global de la estructura, es necesario realizar el diseño del servicio para: cortar los segmentos con pérdida de masa; tratar mecánicamente la región de la base superior y otros puntos necesarios; sustituir y soldar los segmentos retirados, prestando atención a los acabados en el cordón de soldadura que favorezcan el drenaje del agua; pintar y aplicar un revestimiento hidrofóbico en los nudos de la celosía.

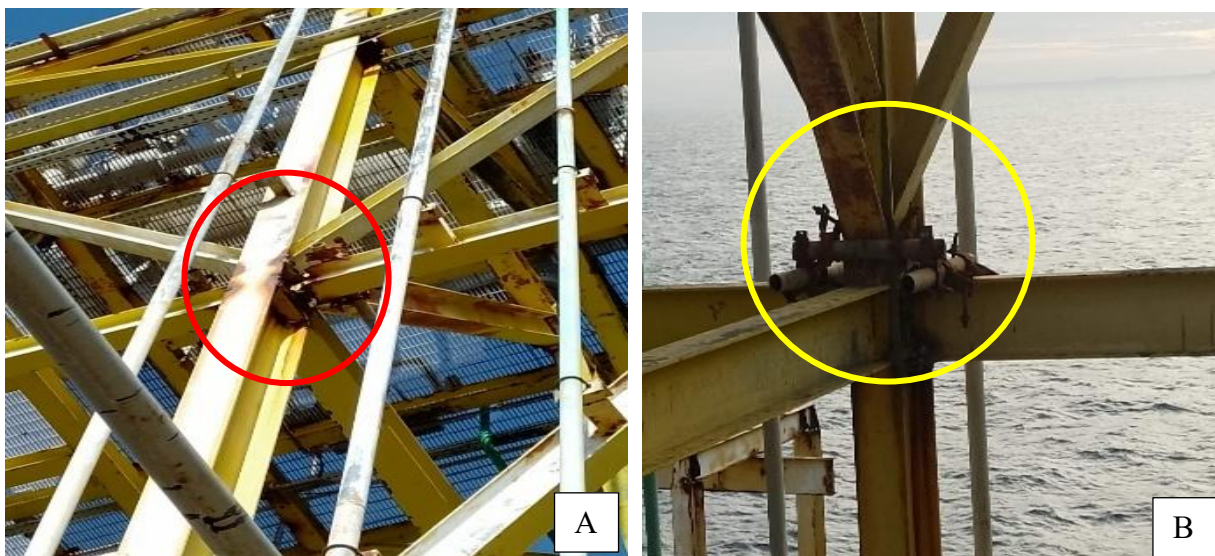
Al igual que en la Figura 10, en la estructura espacial situada en el centro de la plataforma *offshore*, Figura 11, cubierta superior, se observa la degradación casi total del nudo a gran altura de la estructura espacial, formada por perfiles soldados. Una de las funciones de esta estructura, formada por perfiles en «H» unidos por soldadura, es recibir las cargas transmitidas por los equipos sobre los suelos de rejilla. En este caso también se instalaron perfiles tubulares para impedir el desplazamiento del nudo. Para eliminar el riesgo de colapso global de la estructura y la posibilidad de daños a las personas y los equipos, así como al medio ambiente, se puede aplicar el mismo proceso sugerido en la Figura 10.

Figura 11. Fallo local en el nodo de la estructura espacial por pérdida excesiva de masa, causada por un proceso corrosivo.

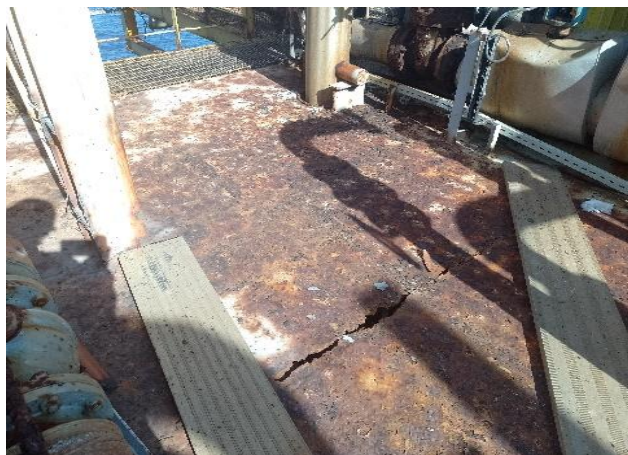
Las chapas destinadas a los pisos de las plataformas en desmantelamiento también están sujetas al proceso corrosivo, como se observa en la Figura 12. Como solución paliativa, se colocaron planchas metálicas sueltas sobre el piso, lo que no impide el avance del proceso corrosivo generalizado y la pérdida de masa, responsables de la apertura de grietas en la chapa del piso del módulo. Esta situación puede convertirse en una verdadera trampa para el usuario, que, sin conocer la extensión de los daños en la estructura, verá reducida su percepción de los riesgos debido a la falsa sensación de seguridad que le transmite. Por lo tanto, es esencial evaluar la extensión de los

Figura 12. Efectos de la corrosión en suelos y vigas metálicas.

daños causados por la corrosión generalizada, retirando y sustituyendo las áreas con una pérdida significativa de resistencia mecánica, además de realizar el tratamiento mecánico y el pintado. Cabe destacar que el revestimiento con planchas de aluminio del piso del módulo, sin haber realizado el tratamiento adecuado, dificultará la visualización del avance del proceso corrosivo y, en consecuencia, la evaluación satisfactoria de la seguridad estructural del piso y las estructuras conectadas a él.

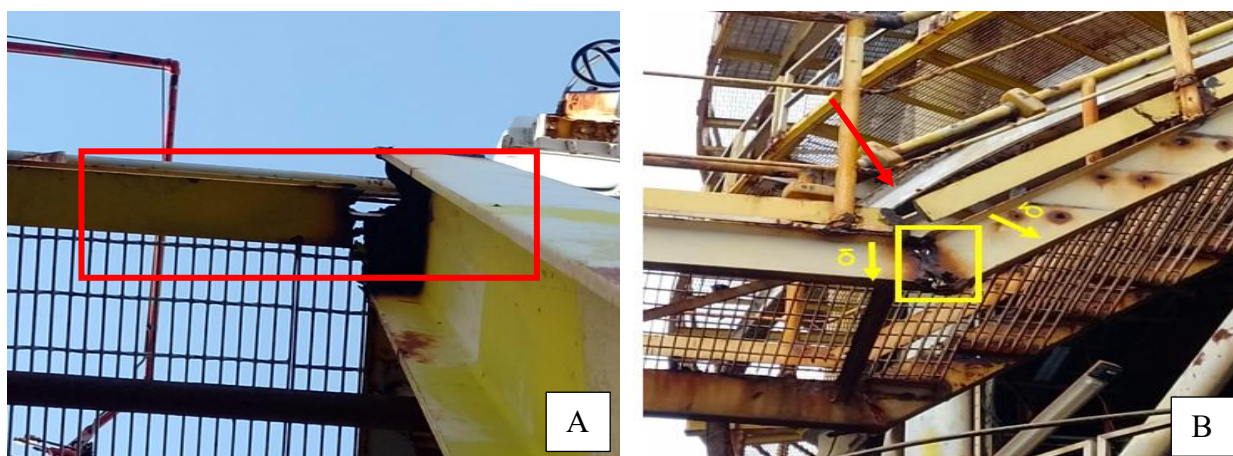
La Figura 13 también muestra problemas relacionados con el piso de la estructura, pero esta vez relacionados con los pisos de rejilla. En el primer registro, A, se produjo la degradación total de las alas y parte del alma de la viga continua totalmente encastrada, que recibe las cargas transmitidas por el piso de rejilla. Debido a los daños causados por la corrosión en la zona de la soldadura, solo parte de la zona del alma permanece encastrada en el pórtico. En el segundo, B, se produjo la degradación de la soldadura entre una de las vigas del rellano y la viga adyacente. Con ello, los extremos de los perfiles, donde se rompió la unión (las partes solo están apoyadas), pasan a comportarse como «libres», lo que permite desplazamientos verticales y transversales, tal y como se detalla en «B». Como efecto secundario, puede producirse una torsión en la rejilla del rellano y los peldaños, lo que genera esfuerzos de tracción en las abrazaderas de fijación de las barandillas del piso del rellano y torsión en los tornillos de la unión entre las vigas y los peldaños.

Figura 13. Rotura por corrosión en la intersección viga-columna (A) y viga-viga (B).

Mientras que el registro «B» requerirá la eliminación del tramo afectado, tratamiento mecánico, sustitución de la parte eliminada y pintura; en «B» es posible adoptar un refuerzo estructural, tras el tratamiento adecuado de la corrosión, mediante el pegado o soldadura de chapas planas y/o ángulos en el alma y/o mesa de las vigas, de acuerdo con el análisis realizado por el proyectista, tomando las precauciones necesarias en el acabado para evitar la acumulación de agua en las intersecciones de las estructuras.

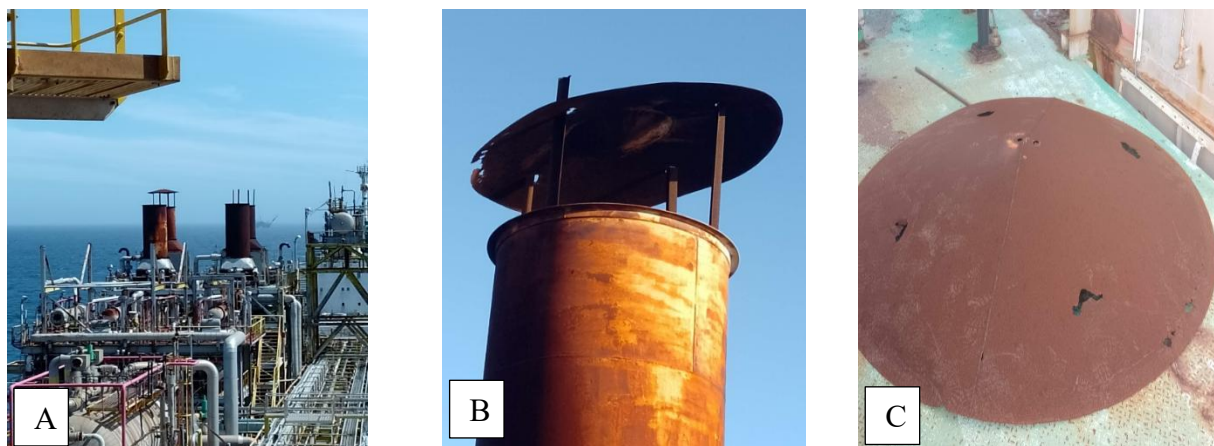
Algunos daños en estructuras metálicas se producen fuera del campo de visión de los usuarios de las instalaciones, ya que se encuentran en lugares de difícil acceso o a gran altura, como es el caso del «sombrero de bruja» sobre la abertura de descarga de gases calientes de una turbomáquina offshore, como se muestra en la Figura 14. En el caso en cuestión, los gases calientes producidos por la combustión de combustible fósil del turbocompresor desencadenaron el proceso de corrosión en caliente en la descarga del equipo, lo que provocó una corrosión generalizada y una reducción de la resistencia mecánica del material. La consecuencia de ello fue la perforación de la cubierta (B), que tuvo que ser retirada (C) para que las cargas de viento no la lanzaran sobre las personas y los equipos de la plataforma petrolífera.

Figura 14. Perforación de la carcasa metálica.

Aunque la evaluación de la integridad de elementos como el «sombrero de bruja» se ve dificultada por su ubicación, existe la posibilidad de utilizar drones con cámaras para visualizar y evaluar los daños en estructuras como esta.
