# Revista ALCONPAT

## La capilla del hospital “Yurhixo” en Angahuan, Michoacán, México. Su antecedente técnico – arquitectónico y su proceso de restauración

La investigación se centra en realizar un análisis y registro del inmueble, identificando las alteraciones y deterioros materiales, indicando un dictamen del estado de conservación del mismo, así como proponer una intervención del inmueble, abordando las actividades referentes a consolidación de muros de mampostería exteriores, portada de fachada principal, pisos y recubrimientos interiores, así como la restauración completa de la estructura de madera, indicándose también un proceso de restauración de la cubierta.

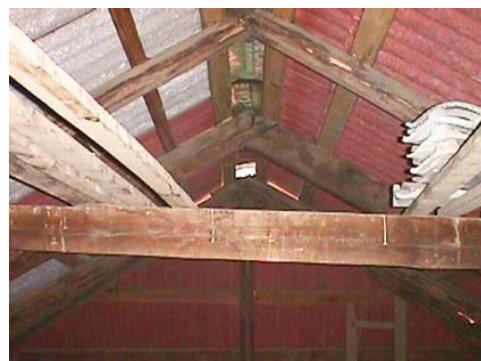
Figura 5. Cubierta actual de la capilla del hospital de Santiago Angahuan.

La cubierta existente en esta capilla, figura 5, responde a la denominada de pares o largueros y nudillo de refuerzo, tiene una inclinación en sus vertientes laterales de  $31^{\circ}$ , está formada por pares de madera rolliza o murillos y presenta una peculiaridad en este sistema ya que no todos los ejes de los pares presentan nudillos, siendo aplicados de manera alternada de uno con nudillo y uno sin nudillo.

**Cubierta.-** La cubierta en general presentaba daños y deterioros por falta de mantenimiento e intemperismo en algunos casos, exhibiendo pudrición de cabezas, secciones irregulares y en mal estado así como una cubierta de lámina de asbesto, lo que ocasionaba altos deterioros.

Uno de los mayores problemas, y que muy comúnmente se presentan en este género de edificios, es la intervención de la propia comunidad en el mantenimiento y restauración de estos elementos, ya que en un afán no destructivo, ni malintencionado, se resuelven los problemas de deterioros comunes cambiando los elementos de la armadura de madera, que de manera original se disponían bajo un criterio geométrico y proporcional, por elementos de secciones más pequeñas en cuanto a su sección, reforzando la longitud con elementos verticales (pies derechos) para acortar el claro longitudinal que cubre el larguero, lo que altera el diseño y el trabajo estructural.

En lo que respecta a la cubierta de madera, se reestructuró geométricamente conforme a la tratadística y técnicas de construcción regionales, sustituyendo todos los elementos de madera, utilizando las secciones que de manera proporcional establecen algunos tratados de construcción como lo es el tratado de Fray Andrés de San Miguel (Báez Macías, 1969) y el tratado de López de Arenas (Nuere, 1980), así como el uso y aplicación de los ensambles correspondientes a cada elemento, según las técnicas constructivas de la temporalidad de su construcción, lo anterior con base a un análisis previo a su restauración que consistió en lo siguiente:

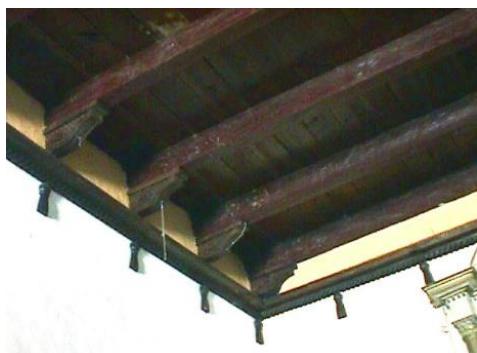
Figura 6. Sistema de viguería de la capilla del hospital de Santiago Angahuan.

La construcción de la viguería, figura 6, está conformada por 16 ejes asimétricos con vigas de 0.25 m de peralte por 13 m de ancho y presentan el sistema de vigas sobre zapatas, sistema que describe Luis Torres como uno de los sistemas aplicados para reducir el claro de la viguería (Torres Garibay, 1999).

La falta de mantenimiento y un uso inadecuado sobre el tapanco de la viguería, provocó la disgregación del piso de terrado, lo que dejaba expuesta la tapa de duela de madera de la viguería. En lo que se refiere a los elementos de la armadura de madera como son los casos de las vigas pares o largueros, nudillo de refuerzo y pies derechos, además de ser substituidos y modificados en su sección por economía o falta de conocimiento técnico, se presenta una pérdida de tecnología histórica considerable, ya que no se utiliza la técnica de ensambles tradicionales, utilizando a cambio elementos metálicos, uniones a través de clavos, tornillos y soleras, así como uniones rígidas que no permiten el movimiento natural elástico de una armadura de madera.
