## Histórico, situação e reforço das torres sineiras da basílica da Penha-Recife-Brasil

C.W.A. P. Sobrinho<sup>1,2</sup>, A. C. Costa<sup>2</sup>

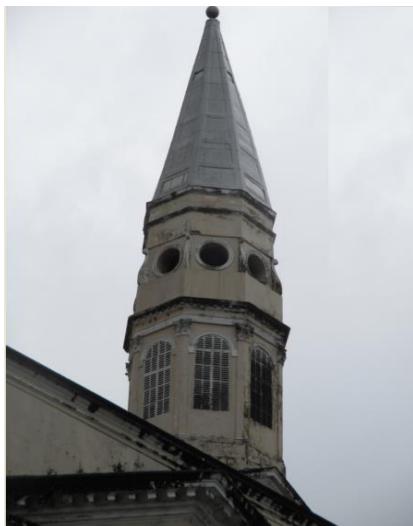
As Figuras 2 e 3 mostram o aspecto externo de uma das torres, mostrando detalhe do tipo de reforço utilizado nas colunas que constituem a torre da Epístola.

Figura 2. Vista atual da torre Epístola

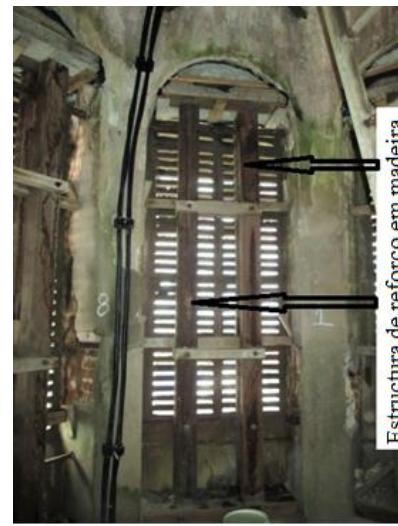
Figura 3. Reforço nas colunas do campanário

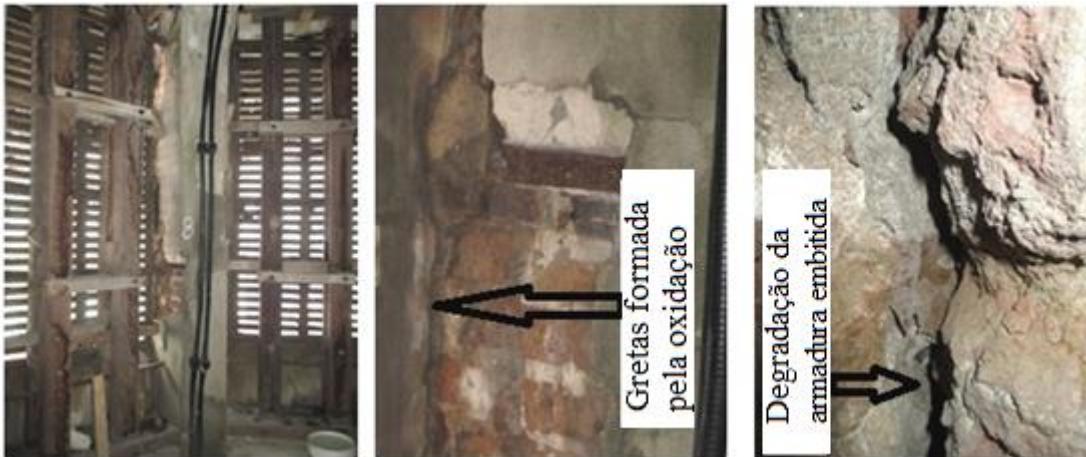
Nas Figuras 4 a 6 é possível observar aspectos de grandes fendas nas colunas do campanário geradas pela oxidação das armaduras incorporado nestas colunas.

Figuras 4 a 6. Fissuras causadas pela oxidação das braçadeiras de ferro inseridos nas colunas

Nas colunas fissuradas na altura do campanário há necessidade de limpeza e preenchimento com resina epoxy para recuperação da moniliticidade, esquematicamente apresentada na figura 19 [5].

- Limpeza das fissuras com jateamento de ar comprimido;
- Pinçamento de partes de armaduras impregnadas dentro das fissuras, de forma a não provocar maiores danos;
- Perfuração de furos ao longo da fissura e colocação de pugadores, preenchendo o lado externo com massa epoxy + cimento;
- Injeção de resina epoxy, com baixa pressão, nos pugadores, de baixo para cima, de forma a preencher as fissuras.

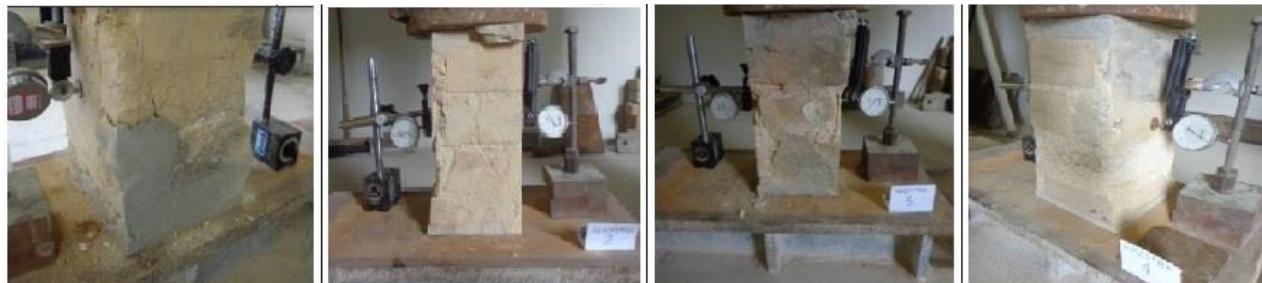
Figuras 9 a-d. Comportamento compressivo dos ensaios nas amostras

Desta avaliação, sob análise de determinação da resistência característica, conforme recomendações da NBR 15182-2 foi obtida

$$f_{pk} = 1,15 \text{ MPa}$$

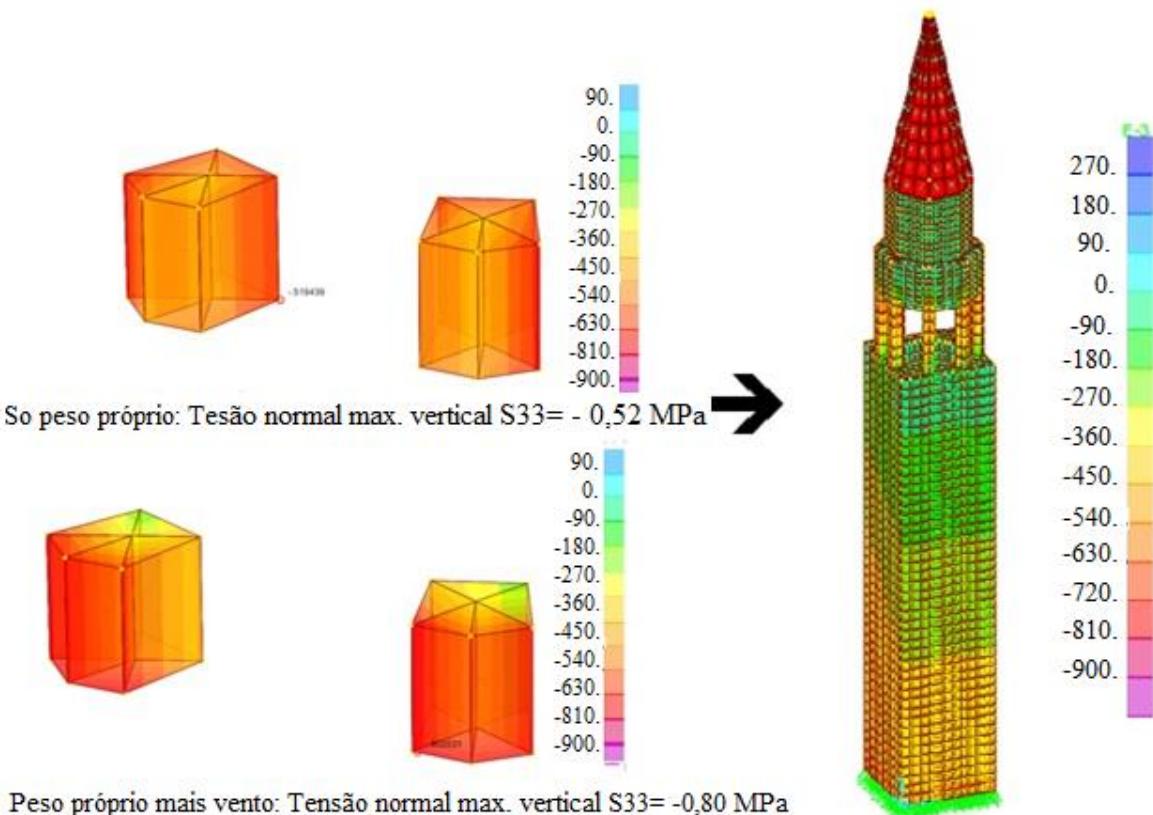
Figura 10. Resultados da análise numérica da torre da Epístola da Basílica

As imagens apresentadas na figura 10 mostram que as regiões mais críticas de concentração de tensões localizam-se na base das colunas do campanário, chegando a atingir o valor de 0,52MPa devido apenas ao peso próprio e de 0,80MPa quando se considera ação combinada de peso próprio e ação do vento.

Considerando os resultados das tensões solicitantes, em especial na região próximo as bases das colunas do campanário, atingindo máximos valores ficaram entre 0,52MPa à 0,80MPa e considerando que a resistência característica das amostras foi determinado em 0,63MPa.

Estes valores mostram que na atuação do vento as tensões superam a capacidade resistente das colunas, inclusive sem considerar os fatores de segurança normalmente existentes quando se procede a um dimensionamento. Desta forma as estruturas de reforço provisórias, construídas com estruturas de madeira nos vedos das janelas do campanário estão atuando de forma decisiva, evitando colapso nesta região.

Os resultados destas análises estão muito coerentes com a situação que se apresenta as colunas do campanário da torre de Epístola, apresentando elevado estado de fissuração e indicativos de ruina localizada.

Assim se conclui ser extremamente necessária a utilização de reforço que possibilite elevar em pelo menos duas vezes a capacidade resistente, atendendo assim aos princípios normativos de segurança estrutural.

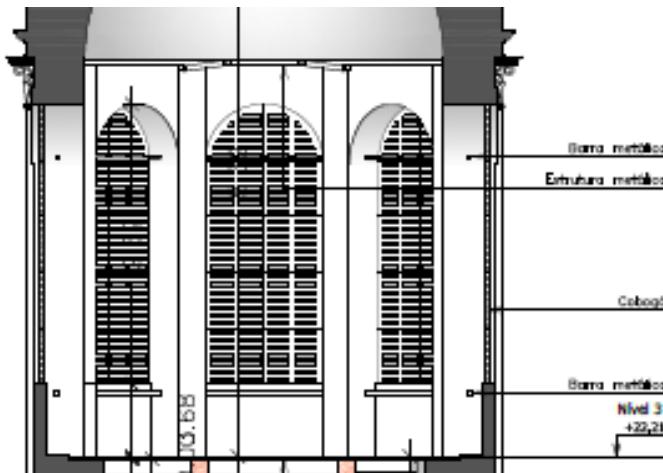
As figuras 13 e 14 mostram o posicionamento das colunas que apresentam as situações mais críticas em termos de concentração de tensões.

Figura 13. Região das colunas do campanário

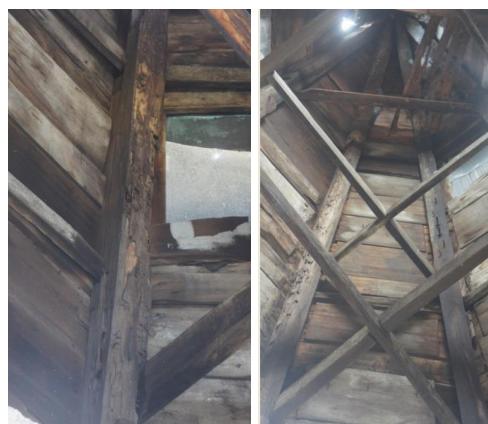
Figura 22. Detalhe da situação da coberta

Após a retirada do revestimento das flechas procede-se a investigação da estrutura de madeira que compõe as flechas de coberta das torres.

- a) Identificar os elementos de madeira que sofreram danos e promover seu reforço;
- b) Os reforços podem utilizar chapas de aço e parafusos inox, podendo ser necessário o aparelhamento de novas peças de madeira.
