Revista de la Asociación Latinoamericana de Control de Calidad, Patología y Recuperación de la Construcción

## Histórico, situación y refuerzo de los campanarios de la basílica de la Penha-Recife-Brasil

En este trabajo se presentan y discuten el histórico, situación actual, técnicas y estrategias originales empleadas en el desarrollo del diseño de refuerzo estructural de ambos campanarios de la Basílica de la Iglesia de Penha. Técnicas de reparación mal diseñadas, llevadas a cabo en 1981, junto con ausencia de mantenimiento preventivo, filtraciones e incluso el crecimiento de arbustos incrustados en la mampostería, llevaron a la inestabilidad de los campanarios de la Basílica de la Iglesia de la Penha.

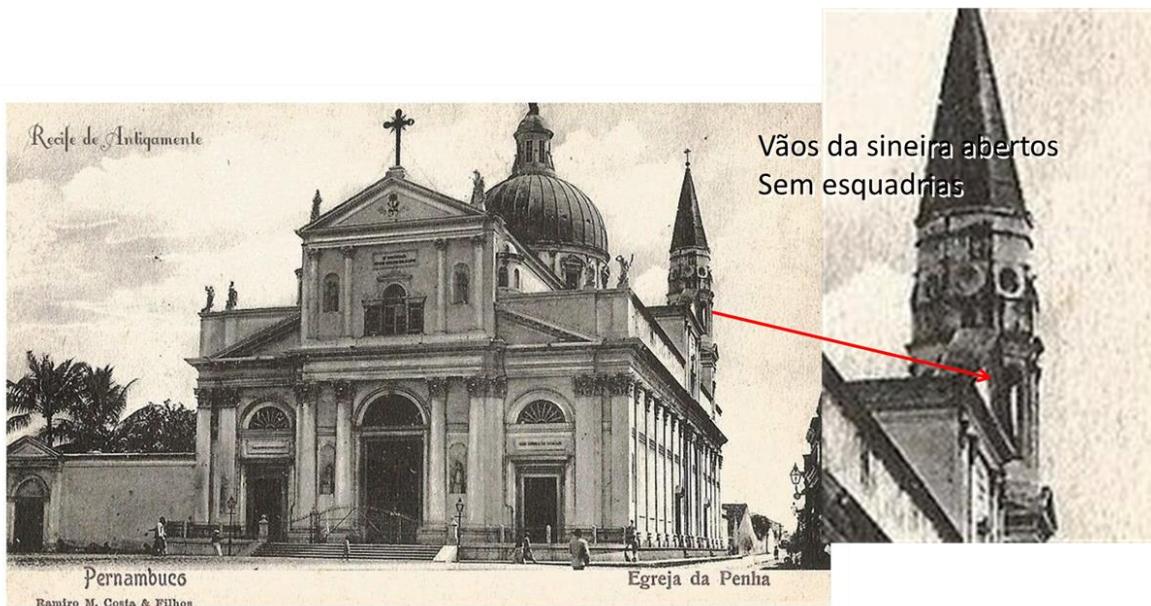
La Figura 1 muestra el registro histórico del edificio al inicio del siglo XX. El edificio tiene una nave central y un par de torres estilizadas como "minaretes", donde recientemente han sido observados en sus columnas internas, en la torre de la campana de espacio, una serie de rajaduras y deslizamientos de tierra y materiales de una acción bastante extensa, raíces de plantas que crecieron y ramificaron entre los bloques de una torre.

Figura 1. Imagen histórica de la Basílica de la Penha. Detalle de la torre del campanario sin ventilación.

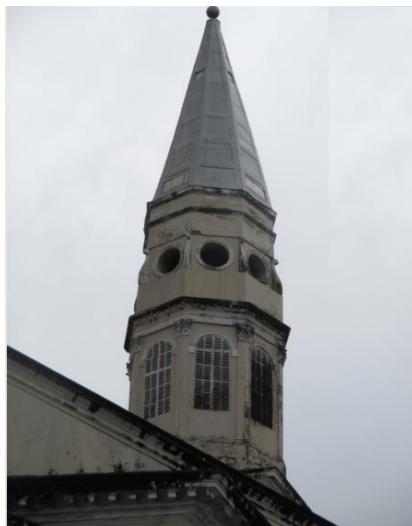
Las Figuras 2 y 3 muestran el aspecto externo de una de las torres, mostrando detalle del tipo de refuerzo utilizado en las columnas que constituyen la torre de la Epístola.

Figura 2. Vista actual de la torre Epístola

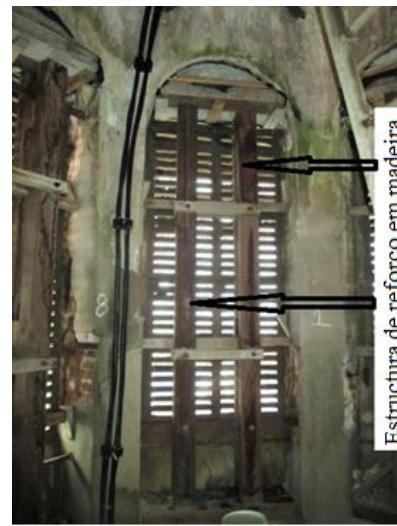
Figura 3. Refuerzo en las columnas del campanario

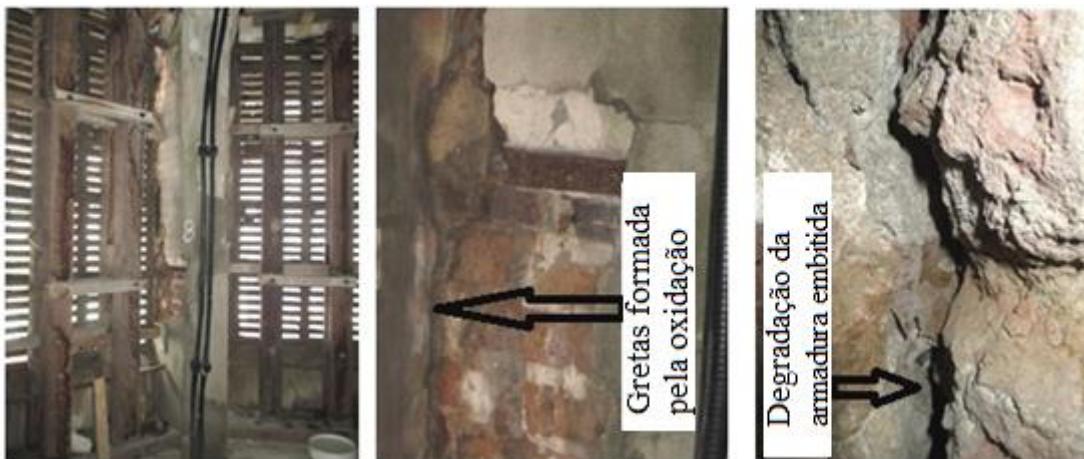
En las Figuras 4 a 6 es posible observar aspectos de grandes grietas en las columnas del campanario generadas por la oxidación de las armaduras en estas columnas.

Figuras 4 a 6. Grietas causadas por la oxidación de los estribos de acero de las columnas

En las columnas fisuradas en lo alto del campanario hay la necesidad de limpiar y llenar con resina epoxy para la recuperación del estado monolítico, esquematicamente presentada en la figura 19 [5].

Figura 19. Proceso de inyección: colocación de coples e inyección a través de bomba inyectora de epoxi

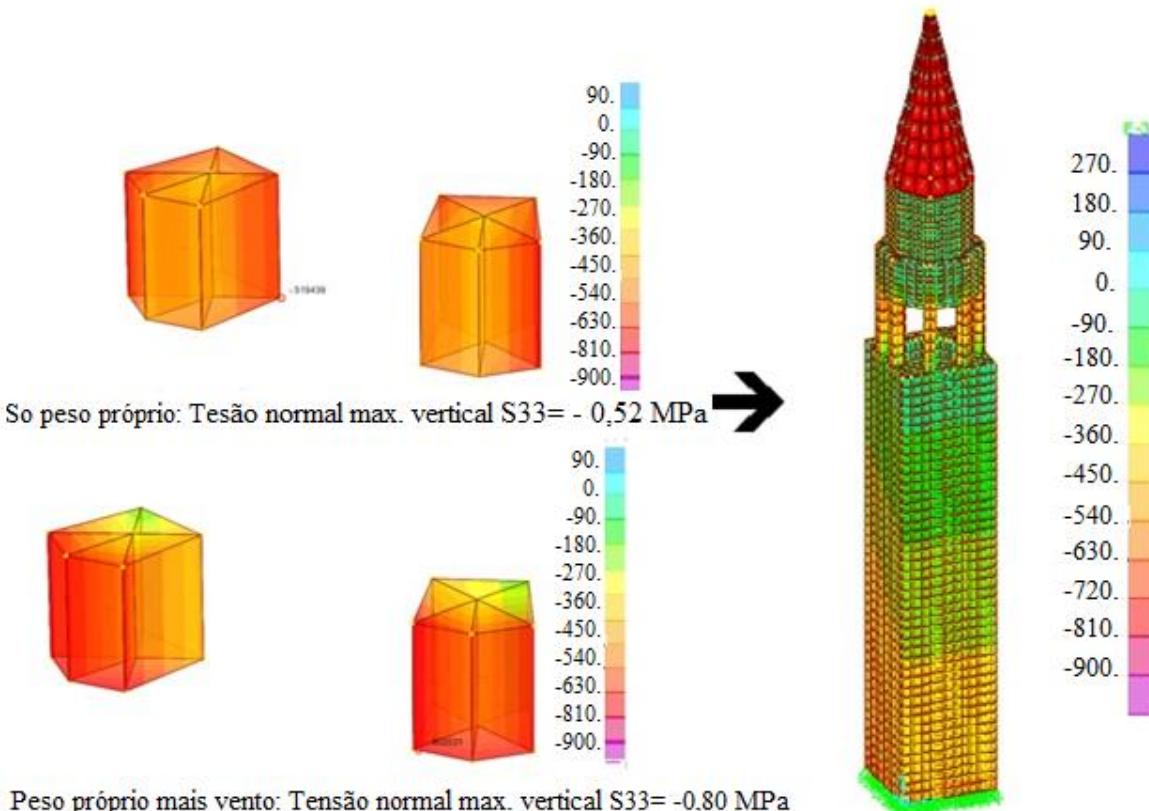
Figura 10. Resultados del análisis numérico de la torre de la Epístola en la Basílica

Las imágenes presentadas en la figura 10 muestran que las regiones más críticas de concentración de tensiones están en la base de las columnas del campanario, alcanzando el valor de 0,52MPa debido apenas al peso propio es de 0,80MPa cuando se considera la acción combinada del peso propio y la acción del viento.

Considerando los resultados de las tensiones solicitantes, en especial en la región próximo a las bases de las columnas del campanario, alcanzó valores máximos entre 0,52MPa y 0,80MPa y considerando que la resistencia característica de las muestras fué determinado en 0,63MPa.

Estos valores muestran que la acción del viento y las tensiones superan la capacidad resistente de las columnas, inclusive sin considerar los factores de seguridad normalmente existentes cuando se procede a un dimensionado. De esta forma las estructuras de refuerzo provisionales, construidas con estructuras de madera en las ventanas cerradas del campanario están actuando de forma decisiva, evitando colapso en esta región.

Los resultados de estos análisis están coherentes con la situación que se presenta en las columnas del campanario de la torre de Epístola, presentando un estado elevado de fisuración e indicativos de ruina localizada.

Así se concluye que es extremadamente necesario un refuerzo que duplique la capacidad resistente, atendiendo así a los principios normativos de seguridad estructural.

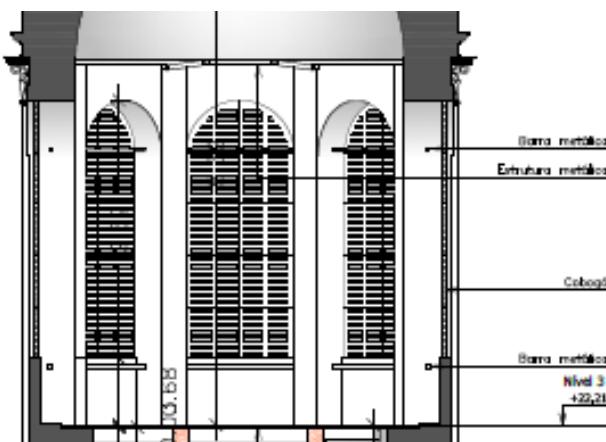
Las figuras 13 y 14 muestran el posicionamiento de las columnas que presentan las situaciones más críticas en términos de concentración de tensiones.

Figura 13. Región de las columnas del campanario

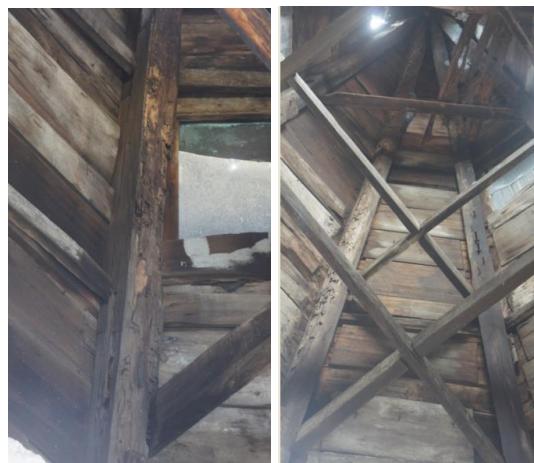
Los arbustos que crecieron y se enraizaron en la torre de la Epístola necesitan ser cuidadosamente retirados.

Figura 22. Detalle de la situación de la cubierta

Luego del retiro del revestimiento de las flechas se procede a la investigación de la estructura de madera que compone las flechas de la cubierta de las torres.

- a) Identificar los elementos de madera que se dañaron y promover su refuerzo;
- b) Los refuerzos pueden utilizar chapas de acero y tornillos inoxidables, pudiendo ser necesario preparar nuevas piezas de madera.
