Extrusión de marcapasos normofuncionante a través de surco submamario

Extrusion of a normally functioning pacemaker through the submammary sulcus

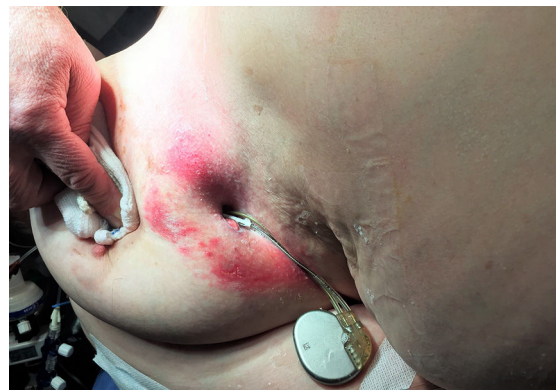
Figura 1 Generador y electrodos del marcapasos, surgiendo a través del surco submamario derecho.

La extrusión del generador de un MP es una complicación tardía, y se estima que su incidencia aproximada es del 1%. Se produce debido a la necrosis tisular por presión, y suele darse entre otras causas por desplazamiento del generador (a veces no fijado) posterior al implante, lo cual permite la migración, y así la erosión de los tejidos blandos hasta emerger a través de la piel¹. Suele presentarse en pacientes añosos, con escaso tejido celular subcutáneo, y diabéticos, en los cuales existe una predisposición a infecciones tanto cutáneas como del dispositivo². Debido a que la extracción no era posible sin la colocación de un nuevo sistema de estimulación, se decidió remover el dispositivo infectado por esternotomía y el implante simultáneo de un MP epicárdico, ya que no se recomienda la utilización de sistemas endovenosos en este tipo de pacientes por el riesgo de endocarditis y sepsis³.

antibiótico empírico y se decidió reemplazar el sistema de estimulación endocárdico, tras extracción del mismo por esternotomía mediana, por uno epicárdico unicameral debido a la dependencia de la paciente a su sistema de estimulación. La paciente presentó buena evolución, y no mostró complicaciones durante 12 meses de seguimiento.

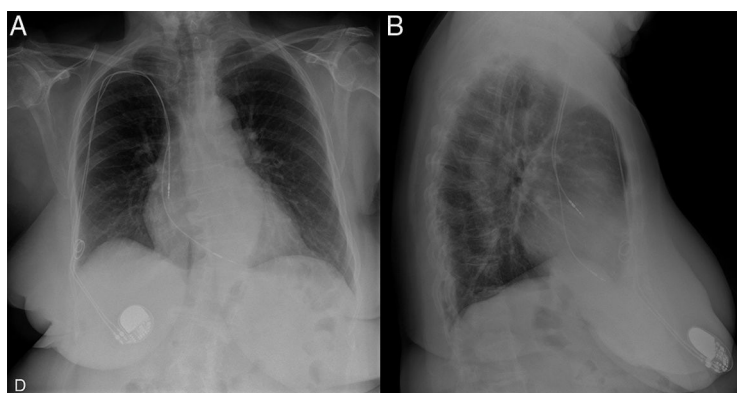
Figura 2 Radiografía de tórax en proyecciones anteroposterior (A) y lateral (B), donde se objetiva el generador del marcapasos en zona de la mama derecha.
