Geología y procesos de remoción en masa asociados a un domo volcánico tipo *couleé*: cerro El Tenayo, Tlalnepantla, Estado de México

Palabras clave: Cerro El Tenayo, Falla Tenayuca, domo *couleé*, procesos de remoción en masa, discontinuidades.

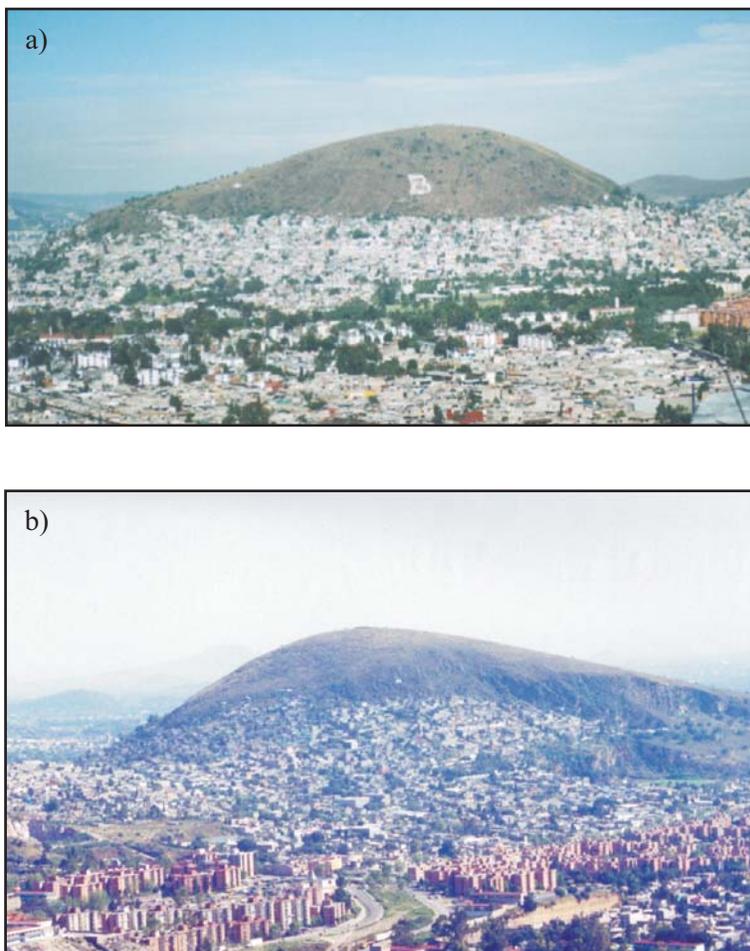
Figura 3. Vistas panorámicas del domo: a) vista SE y b) vista NW. Se aprecia el intenso crecimiento urbano alrededor y en los flancos del domo, donde existen abundantes zonas de potencial inestabilidad.

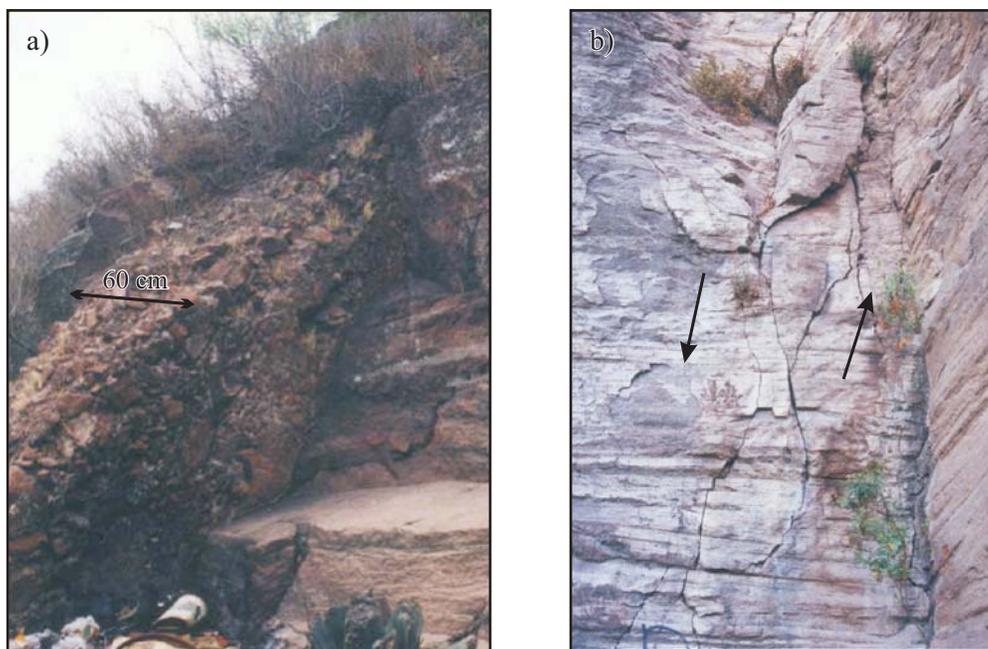
Figura 10. a) Brecha de falla, fuertemente consolidada, con un espesor promedio de 60 cm; b) sigmoides de deformación que muestran la dirección del fallamiento.

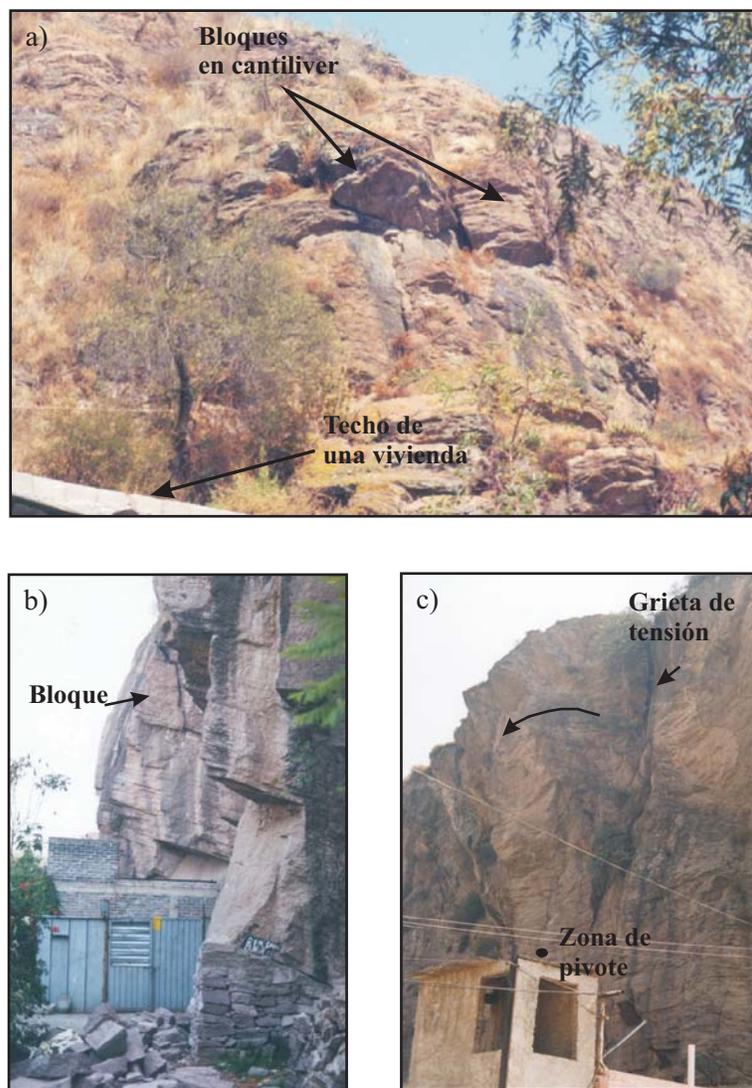
del material rocoso, para su utilización en la construcción. En estos taludes se forman bloques que pueden presentar deslizamiento y desprendimiento (Figura 13b) así como volteo (Figura 13c).

Figura 13. a) Bloques en cantiliver localizados justo arriba de la zona de viviendas. b) Potencial desprendimiento de bloques. c) Volteo de un bloque con forma de prisma, se aprecian las grietas de tensión en la cabecera del bloque.

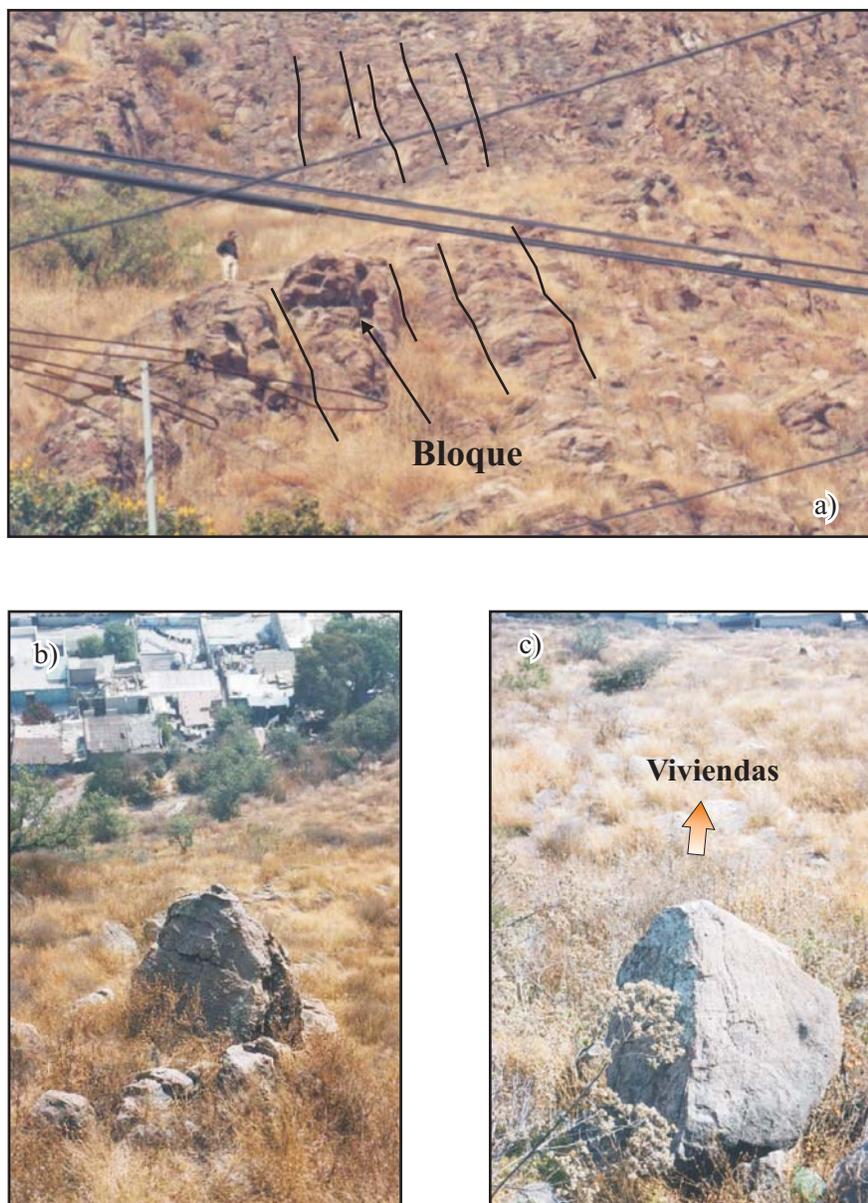
la falla Tenayuca es clara en esta zona, se caracteriza por una franja de 50-60 m de espesor, donde existe abundante fracturamiento, con espaciamentos que van del orden de centímetros a decenas de centímetros. Las fracturas tienen una apertura de 0,3 a 5 cm, presentan relleno arcilloso y tienen baja rugosidad. Los bloques presentes en esta zona son de forma tabular, columnar, irregular y sub-redondeada, de tamaños variables, de 0,5 hasta 5 m (Figura 14 a). Los bloques tabulares están asociados al volteo (Figura 14b)

y deslizamiento, mientras que existen bloques subredondados apoyados sobre la ladera con posibilidad de rodar (Figura 14c). Se observaron bloques tabulares o columnares cuyo mecanismo de movimiento es combinado, con volteo y deslizamiento traslacional (Figura 15). Por efecto

Figura 14. a) Aspecto del fracturamiento y de los bloques que se forman. Junto al bloque señalado se encuentra una persona como escala. b) Bloque tabular, que podría presentar el volteo hacia el frente y protegerse hacia el área de viviendas, las cuales presentan techos de lámina lo que incrementa su vulnerabilidad. c) Bloque redondeado en zona de fuerte pendiente, con el potencial de caer por rodamiento.

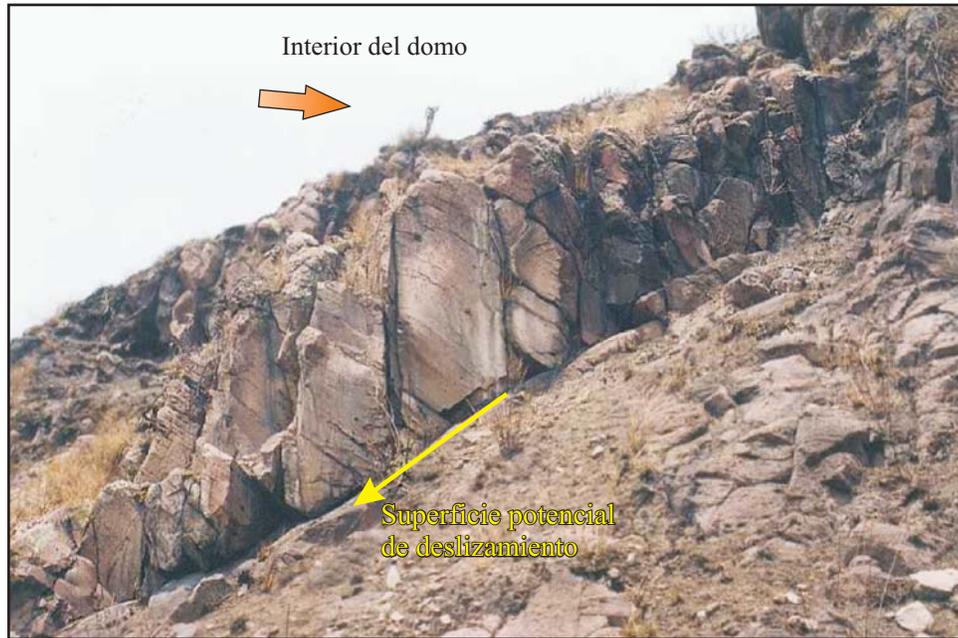
Figura 15. Bloques tabulares apoyados sobre un plano inclinado, donde se puede presentar el volteo y/o deslizamiento.

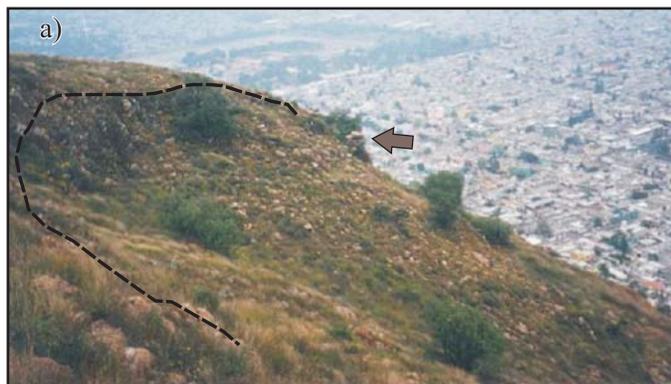
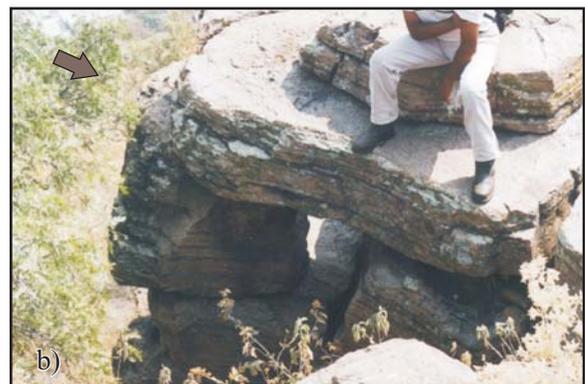
de la falla, en esta zona se generó un circo de erosión, que funciona como ladera de captación (Figura 16a), donde hay material detrítico, con pendientes de 30° o mayores por lo que puede formarse un flujo de detritos en caso de una precipitación abundante. También hay bloques tabulares

y cúbicos de hasta 2 m en su dimensión mayor, apoyados unos sobre otros (Figura 16b) con el potencial de presentar alguna inestabilidad.

Figura 16. a) Aspecto de la ladera de captación (con línea punteada) donde existen abundantes bloques y detritos, asociados al intenso fracturamiento que afecta a esta zona. La flecha señala un conjunto de bloques (b), los cuales se encuentran apoyados entre sí formando un sistema parecido a columnas y losas.

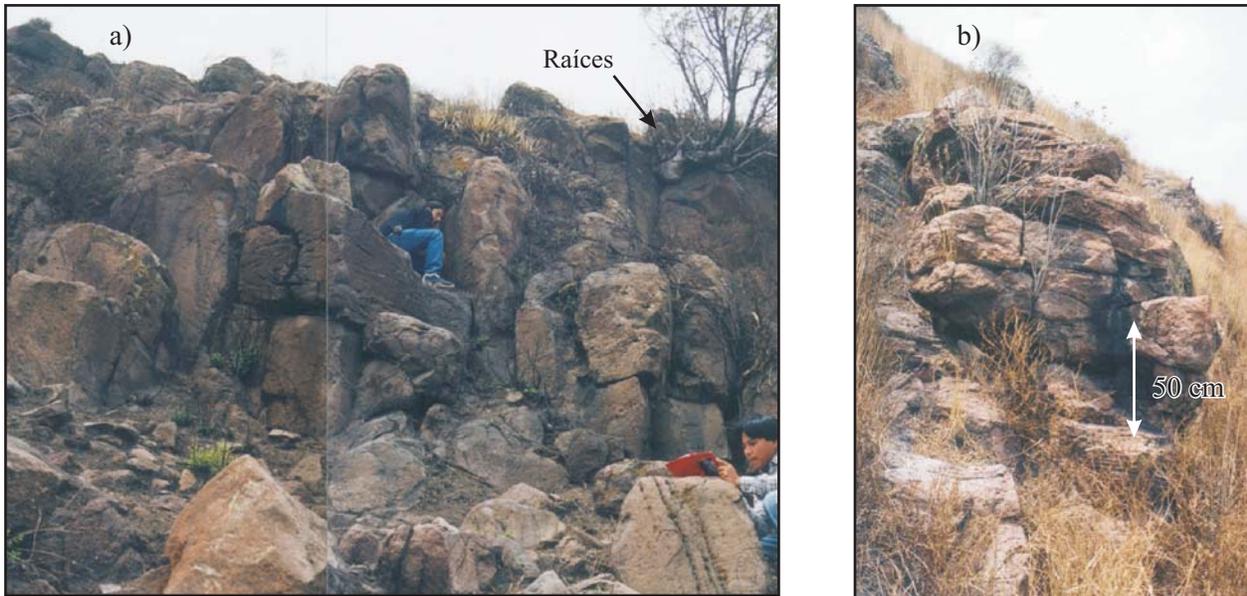
Esta zona corresponde a la parte NE del domo, donde se reconocieron pocos rasgos de fracturamiento. Existen algunos bloques sueltos, con tamaños de 1-2 m en su dimensión mayor (Figura 17a), que podrían rodar en caso de que se erosione la base, pero la pendiente en general es moderada (0-30°) aunque hay sectores localizados con pendientes mayores a 45°. En esta zona se conforman de manera natural algunas terrazas y hay abundante vegetación herbácea lo que impide que los bloques rueden con facilidad. El principal tipo de proceso es la caída por rodamiento, debido a la erosión e intemperismo, que redondea bloques originalmente tabulares (Figura 17b). Es la parte del domo que presenta menor número de afloramientos

Figura 17. a) Afloramiento donde hay bloques de forma cúbica o subredondeada. Las raíces en muchos casos crecen entre las fracturas siendo un factor importante de disgregación mecánica. b) Bloque fracturado que está apoyado sobre otros de menor tamaño, susceptibles de presentar alguna inestabilidad.

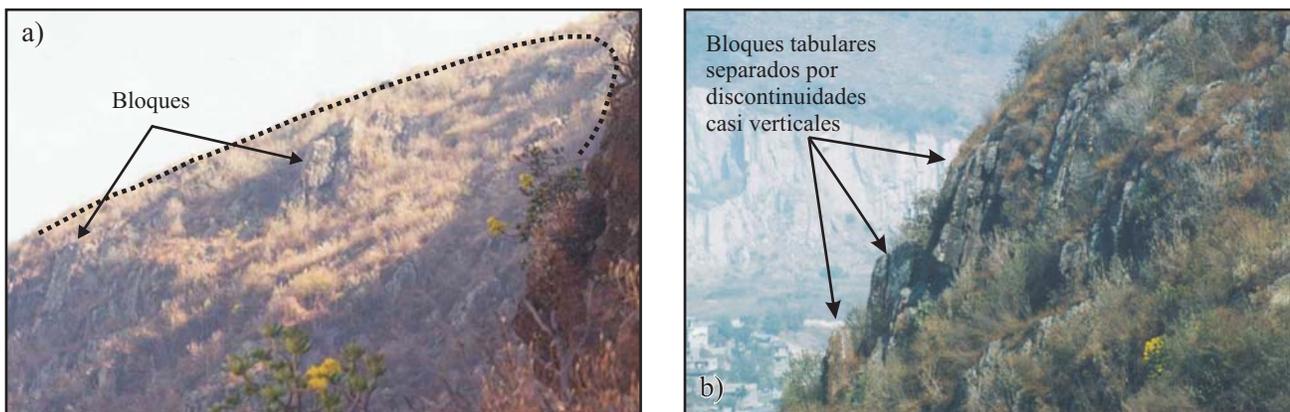
Figura 18. a) Ladera de captación (con línea punteada) donde existen bloques que potencialmente pueden presentar volteo y/o deslizamiento. b) Ejemplo de un frente de bloques que presentan discontinuidades que tienden a la vertical, siendo el volteo el mecanismo potencial de movimiento.

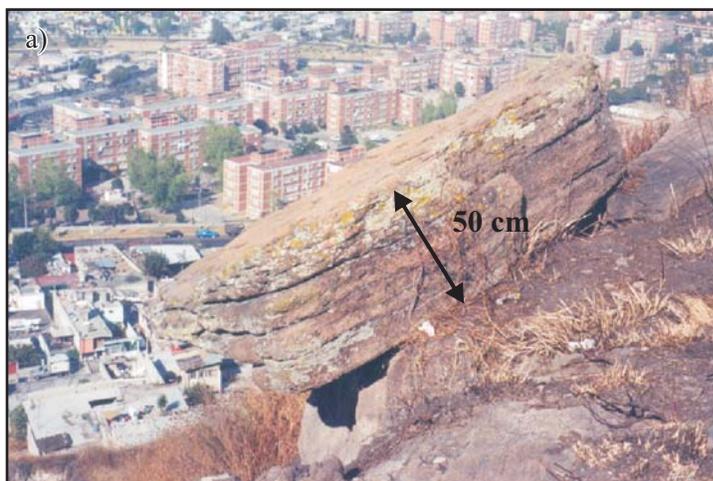
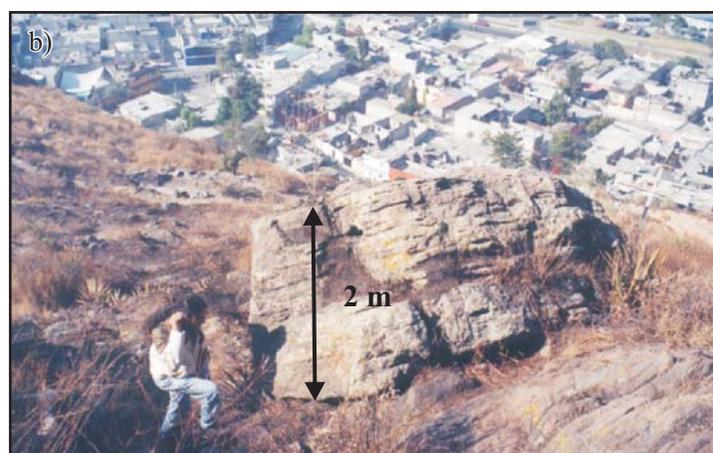
Figura 19. a) Bloque tabular que puede presentar inestabilidad en caso de que se erosione la base o ante empujes sísmicos. b) Este bloque, de 24 m^3 aproximadamente, está simplemente apoyado sobre la ladera, con el potencial de rodar hacia la zona de viviendas.
