Caso clínico

Cementado del polietileno en una prótesis de rodilla osteointegrada. Reporte de caso

Hospital Ángeles de Querétaro

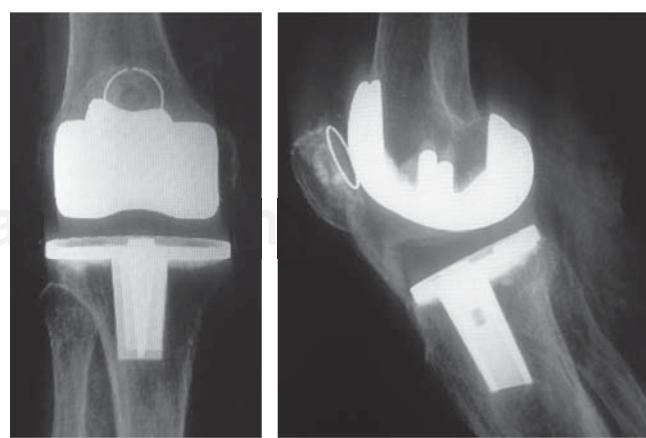
Figura 1. Radiografías AP y lateral de rodilla derecha, los componentes metálicos sin presencia de interfaces, la subluxación hacia posterior del fémur sobre la tibia.

sensación de «chasquidos» y de inestabilidad principalmente a la deambulación, a la exploración sin compromiso de ligamentos colaterales, con aumento discreto de volumen pero sin datos clínicos de infección, sin derrame intraarticular, rangos de movilidad con extensión de 5°, flexión activa de 90°, dolorosa a partir de 70° aunque podía llegar a una flexión pasiva de hasta 100°. En el estudio radiológico se apreciaron los componentes metálicos bien implantados, sin hundimientos o lateralización del platillo tibial, sin presencia o aumento de interface en las radiografías seriadas, aunque volvió a evidenciarse una disminución del espacio articular tibiofemoral, así como una subluxación articular hacia posterior del fémur sobre la tibia, la sombra del polietileno se observó interrumpida sugiriendo ruptura del mismo, lo que justificó la inestabilidad referida por la paciente.

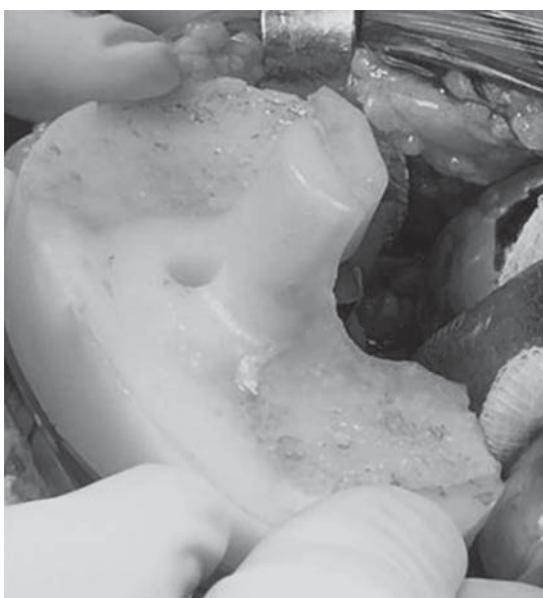
Figura 2. Inserto de polietileno original con desgaste de predominio posterior.

Se decidió la cirugía para recambiar el componente de polietileno (*Figura 2*), pero se nos informó mediante la casa comercial que ya no se fabrica el modelo con el que cuenta la paciente, debido a una nueva versión llamada «Search-evolution». La casa comercial nos dio como primera opción elaborar un inserto de polietileno con las mismas características del modelo anterior, pero el costo unitario de elaboración, el cual debía tener la opción a varias piezas de diferentes milímetros de grosor para la adecuada estabilidad de la prótesis, sobrepasaba las posibilidades económicas de la paciente, además requería un tiempo de espera entre cuatro y seis meses, lo que aumentaba el riesgo de aflojamiento protésico. La otra alternativa era cambiar toda la prótesis, lo que implicaba un riesgo quirúrgico mayor, así como del riesgo de una lesión ósea al retirar componentes bien cementados. Es importante tomar en cuenta que la paciente presenta además un vástago largo femoral cementado que alcanza el tercio distal de la diáfisis del fémur, lo que limita las opciones de un vástago

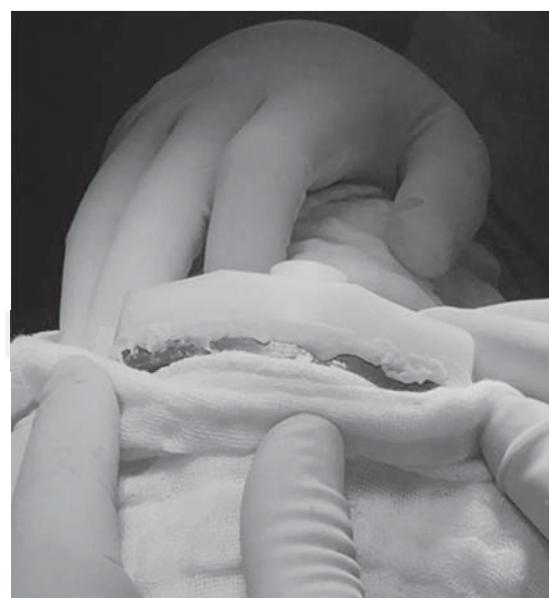
Figura 3. Cementado del nuevo inserto de polietileno al componente tibial.

para el componente femoral en la prótesis de rodilla. Tomanando en cuenta la poca actividad física de la paciente y sus antecedentes quirúrgicos, se decidió cementar un componente de polietileno sobre el platillo tibial, similar a lo descrito en revisiones de polietileno en prótesis de cadera. Se estudió el nuevo modelo de polietileno, el cual si bien no es de las mismas características morfológicas, principalmente para su fijación al platillo tibial, la similitud en la concavidad para los cóndilos femorales y el tamaño sí lo son. Durante la intervención quirúrgica se corroboró la adecuada fijación de los componentes metálicos femoral y tibial, tras utilizar una prueba de plástico del nuevo modelo para comprobar la estabilidad ligamentaria y el adecuado recorrido en flexión y extensión se empleó un polietileno de la prótesis «Search-evolution» (B/Braun AESCULAP, Tuttlingen, Germany) que es, como se había ya comentado, la evolución de la prótesis que portaba la paciente. En la cirugía se corroboró la estabilidad de los componentes así como la ausencia de daño en las superficies de los mismos, se realizó un lavado de forma profusa previamente y se cementó el componente de polietileno de acuerdo con las mismas recomendaciones del cementado en cadera, en el que mediante una fresa se realizaron surcos en la plataforma lisa del componente tibial para su mejor sujeción con el cemento, posteriormente se comprobó de forma manual el cementado del polietileno, la estabilidad y correcta movilidad de la prótesis (*Figura 3*). El postoperatorio transcurrió sin alteraciones con una pronta rehabilitación y sin restricción al apoyo. En la última revisión a 24 meses de postoperada la paciente se encuentra asintomática, con adecuada marcha con uso de bastón, con una extensión de 0° y una flexión activa de 90° y pasiva de 110° (*Figura 4*). Los estudios radiológicos más recientes no presentaron datos de inestabilidad o de aflojamiento de los compo-

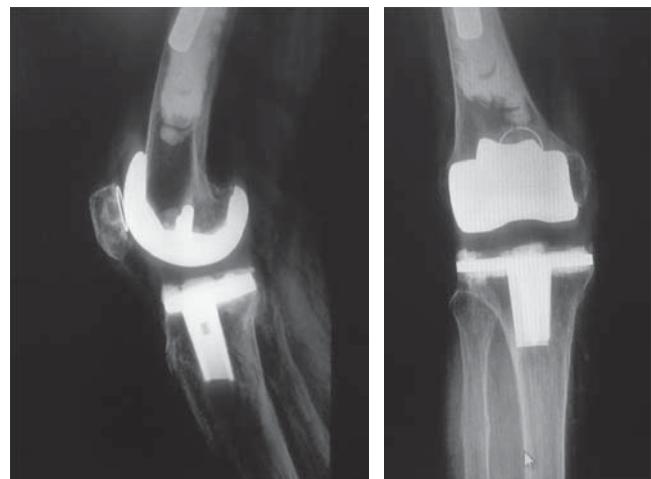
tes metálicos y no se observaron cambios respecto a las radiografías postoperatorias (*Figura 5*).

Figura 5. Radiografías AP y lateral de rodilla derecha posterior al cambio y cementado del polietileno.
