COMPORTAMIENTO A FUERZA CORTANTE DE MUROS DELGADOS DE CONCRETO REFORZADOS EN SU ZONA CENTRAL CON BARRAS DE ACERO, FIBRA DE POLIPROPILENO Y CON FIBRA DE ACERO

Ángel San Bartolomé¹ y Rafael Ríos¹

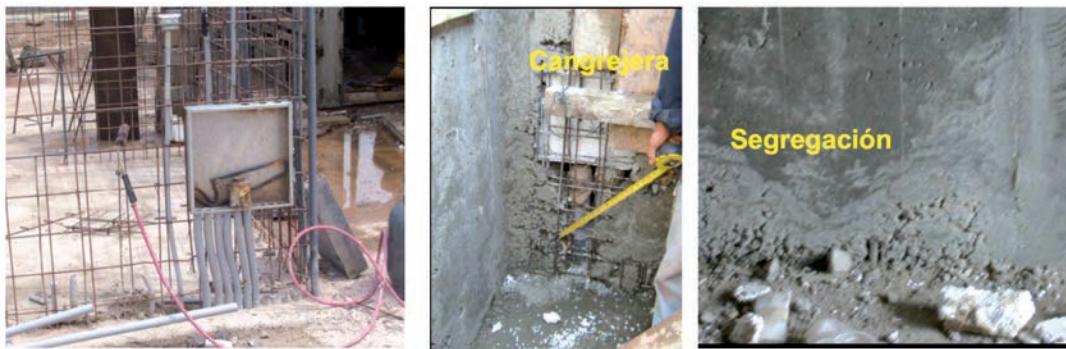
Fig. 1: Defectos ocasionados por la congestión de refuerzo y conductos en muros delgados: cangrejera y segregación del concreto.

En Lima abundan los edificios estructurados por muros delgados de concreto armado, donde por el pequeño espesor (10 a 12 cm) es imposible confinar sus extremos con estribos a corto espaciamiento, por lo que a estos elementos se les denomina "Muros de Ductilidad Limitada". En adición, el pequeño espesor de estos muros crea congestión del refuerzo y de tuberías, que a su vez conduce a una mala compactación del concreto, generándose muchas veces cangrejeras y segregación del concreto (Fig. 1), que son solo resanadas superficialmente. Otro defecto que presentan estos muros es la formación de fisuras por contracción de secado del concreto.

Los defectos mencionados en el párrafo anterior y que deben ser reparados adecuadamente involucran costo, tiempo y reducción de resistencia y rigidez sísmica, pero podrían controlarse tratando de descongestionar al muro. Por ejemplo,

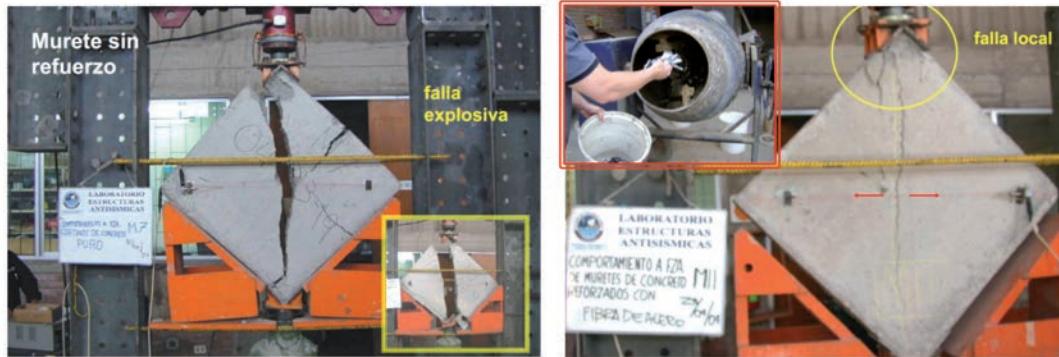
Fig. 2: Murete sin refuerzo (izquierda) y reforzado con fibra metálica (derecha).
San Bartolomé *et al.* (2007).

Con San Bartolomé *et al.* (2007) se analizó el efecto de la fibra metálica Dramix sobre la resistencia a tracción diagonal de muretes de concreto sujetos a compresión diagonal (Fig. 2). Estos muretes tuvieron un problema de falla local en una de sus esquinas comprimidas después que se produjo el agrietamiento diagonal. No obstante, pudo observarse que los muretes que carecían de refuerzo fallaban en forma explosiva, en cambio, los muretes reforzados con fibra metálica, si bien no aumentaron su resistencia a corte puro, incrementaron su ductilidad.

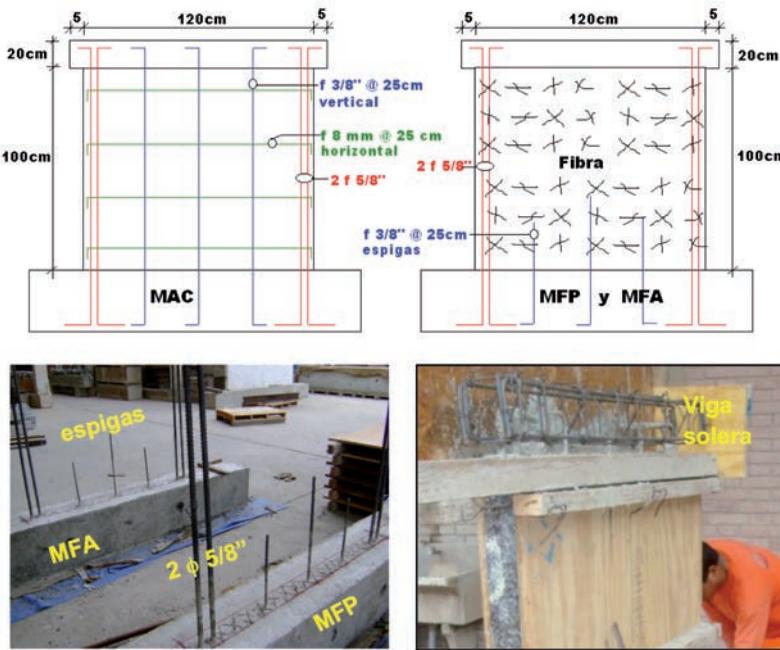
Fig. 3: Refuerzos utilizados.

La cuantía de la fibra de polipropileno utilizada (11.5 kg/m^3 de concreto, [TUF-STRAND SF]), fue la máxima permitida por el fabricante, mientras que la cuantía de la fibra de acero correspondió a un valor promedio entre el mínimo y el máximo especificado por el fabricante (oscila entre 20 y 50 kg/m^3 de concreto, [Fibra de acero Dramix]). En la Tabla 1 y en la Fig. 3 se indica el refuerzo empleado.

El refuerzo vertical colocado en los extremos (2 ϕ 5/8") de los tres muros es importante en magnitud, mientras que el refuerzo horizontal utilizado en el muro MAC corresponde a la cuantía mínima reglamentaria (0.0025, [Norma Técnica de Edificaciones E.060]). Esto se hizo intencionalmente con el objeto de provocar en los muros una falla por corte, ya que se pretendía analizar al refuerzo de la zona central.

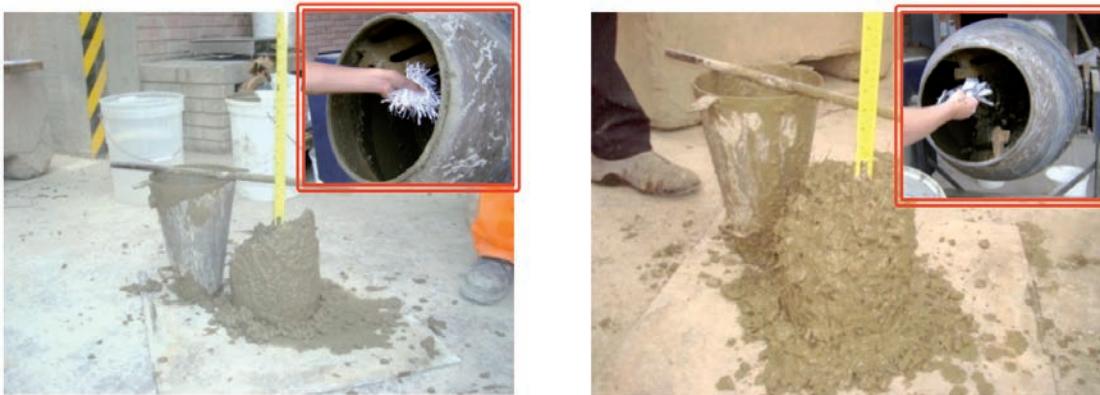
Fig. 4: Revestimiento del concreto con fibra de polipropileno (izquierda) y con fibra de acero (derecha).

Debido al delgado espesor de los muros (8 cm), para el diseño de la mezcla de concreto se consideró un revestimiento de 4.5" (Fig. 4).

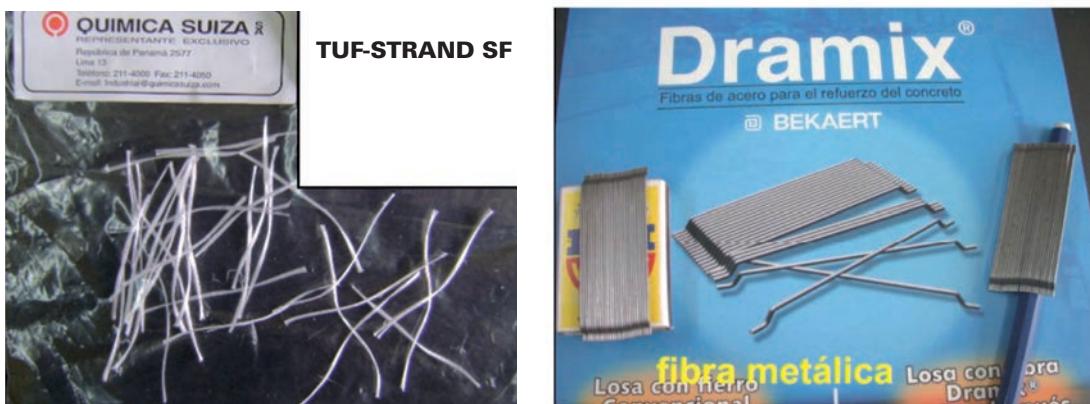
Fig.5: Fibra de polipropileno (izquierda) y fibra de acero (derecha).

La fibra de acero Dramix (Fig. 5), comercializada por la empresa Prodac, está hecha de barras de acero con alta resistencia a la tracción. Tiene una resistencia nominal mínima de tensión igual a 1100 MPa y medidas de 35 mm de longitud y 0.55 mm de diámetro. La fabricación de la fibra de acero Dramix, se hace bajo las especificaciones de la Norma ASTM A820. Dicho proceso consta de la unión de largas y finas fibras de acero, fijadas unas a otras (14500 fibras/kg), formando paquetes compactos, los cuales al momento de ser mezclados con el concreto, se separan al reaccionar con el agua, extendiéndose homogéneamente sobre la mezcla. Los ganchos en los extremos aseguran su anclaje en el concreto [4].

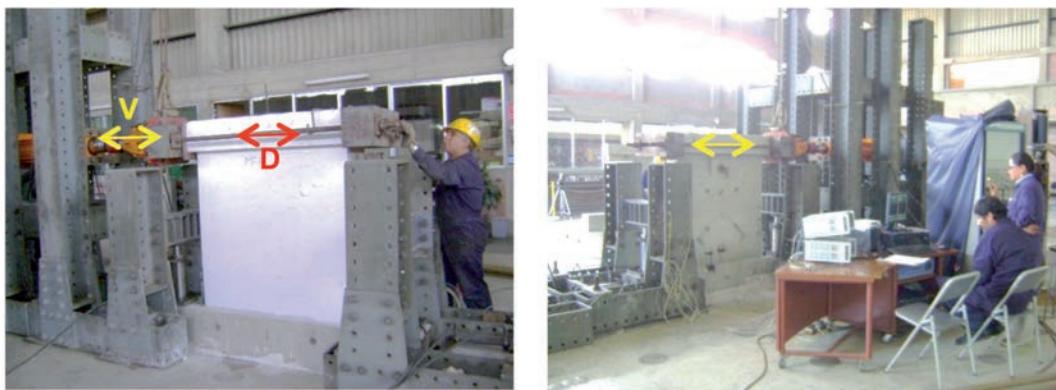
**Fig. 6: Ensayo de carga lateral cíclica y sistema de adquisición de datos.**

El ensayo de carga lateral cíclica (Fig. 6) permite simular las cargas laterales que se generan en un sismo (V) y estudiar el comportamiento que una estructura determinada tendrá ante diferentes fuerzas y desplazamiento aplicados (D). Durante el ensayo, la estructura se desplaza lateralmente en ambos sentidos muy lentamente, de acuerdo a desplazamientos prefijados (fases del ensayo). El ensayo de los muros se realizó a una velocidad de un ciclo en 4 minutos, aplicando un número determinado de ciclos hasta alcanzar la estabilización de los lazos histeréticos V-D. En la Tabla 3 se indican las fases del ensayo y la cantidad de ciclos aplicados, debiéndose indicar que los muros con fibra MFP y MFA sólo soportaron hasta la fase 5. La deriva fue obtenida dividiendo al desplazamiento lateral entre la altura del muro ($h = 120 \text{ cm}$).

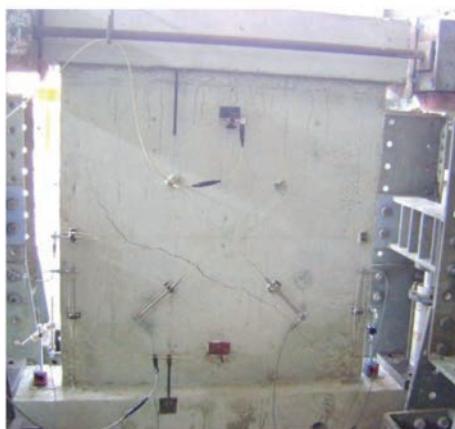
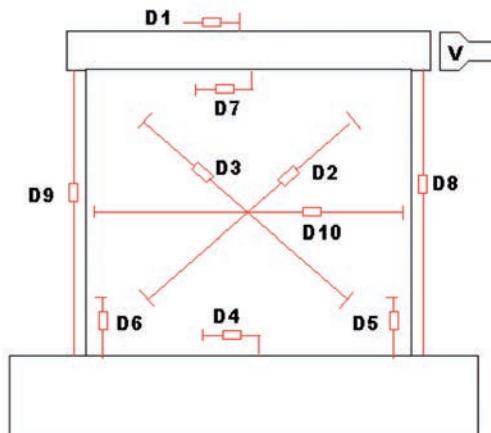
**Fig. 7: Instrumentación usada en los 3 muros.**

Para poder registrar los desplazamientos relativos entre distintos puntos de los muros, se instalaron 10 sensores LVDT, cada uno de ellos ubicados en zonas estratégicas (Fig. 7). Las funciones de los LVDT fueron:

- D1 (o D): Controlar los desplazamientos laterales.
- D2 y D3: Medir deformaciones diagonales.
- D4: Detectar un posible deslizamiento entre el muro y la cimentación.
- D5 y D6: Medir deformaciones verticales en los talones del muro.
- D7: Detectar un posible deslizamiento entre el muro y la viga solera.
- D8 y D9: Medir deformaciones axiales en los extremos del muro.
- D10: Medir el grosor de las grietas acumuladas en la zona central del muro.

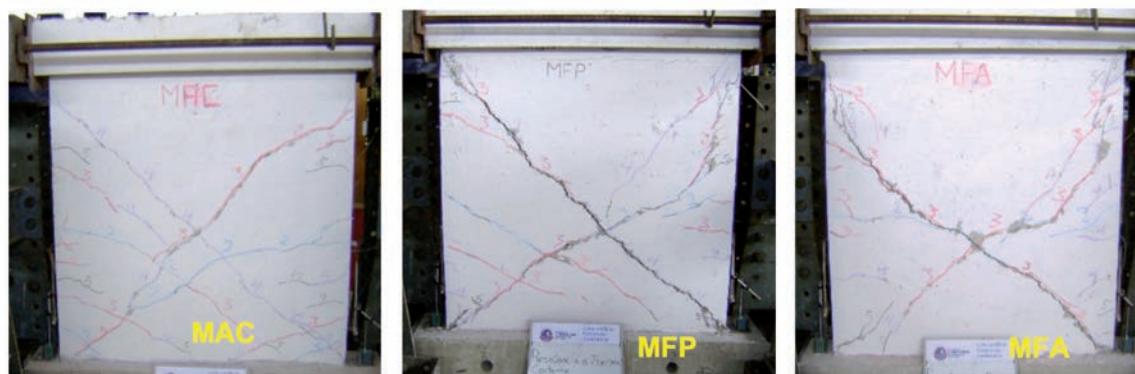
Fig. 8: Estado de los 3 muros al finalizar la fase 5 del ensayo (deriva 0.0054, deriva permitida 0.005). En los muros con fibra MFP y MFA finalizó el ensayo en esta fase, mientras que en el muro MAC se aplicaron 2 fases adicionales.

La Tabla 4 y las Fig. 8 y 9 resumen el comportamiento de los tres muros en cada una de las fases del ensayo. En adición, pudo predecirse la forma de falla indicada en el acápite 2.1.6.

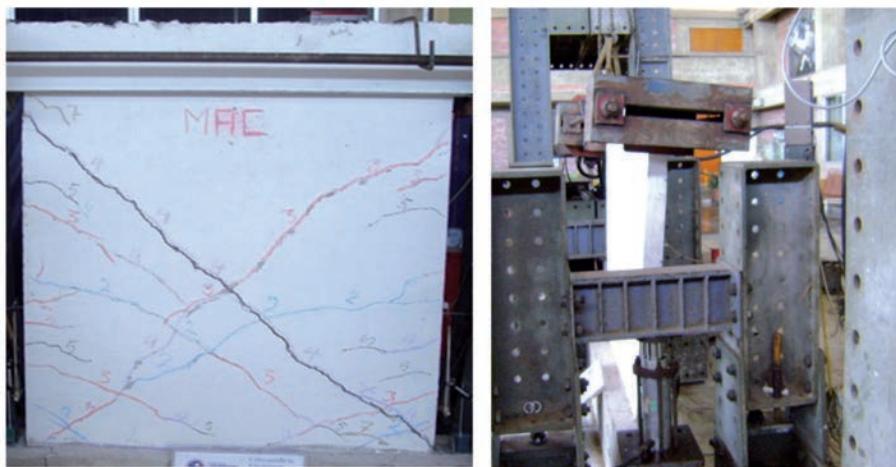
Fig. 9: Fase 7 en el muro MAC. Falla final por alabeo.

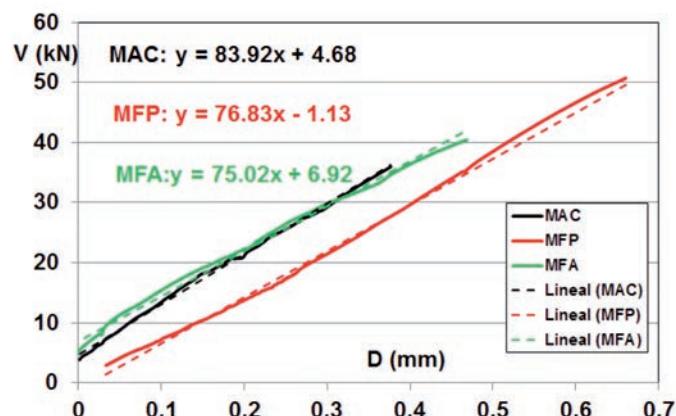
Fig. 10: Fase 1 – Ciclo 1. Muros MAC, MFP y MFA. Líneas de tendencia.

Para obtener experimentalmente la rigidez lateral inicial (K), se utilizó la pendiente de la línea de tendencia correspondiente a los primeros puntos de la gráfica $V-D$ en el primer ciclo de la primera fase (Fig. 10), donde el comportamiento fue elástico sin que exista ninguna fisura. Los resultados aparecen en la Tabla 5, donde se observa que los tres muros presentan una rigidez bastante baja en relación con el valor teórico, causada posiblemente por las pequeñas cangrejeras y segregación del concreto (Fig. 11) localizadas en la base de los muros, pese a que se habían reparado superficialmente (acápite 3.1). También se observa que los muros con fibra presentan una rigidez lateral 10% menor que la del muro patrón MAC, esto podría atribuirse a que la fibra posiblemente disminuyó la densidad del concreto, reduciéndose a su vez el módulo de elasticidad, a pesar que la resistencia a compresión de las probetas (f'_c , Tabla 2) no varió.

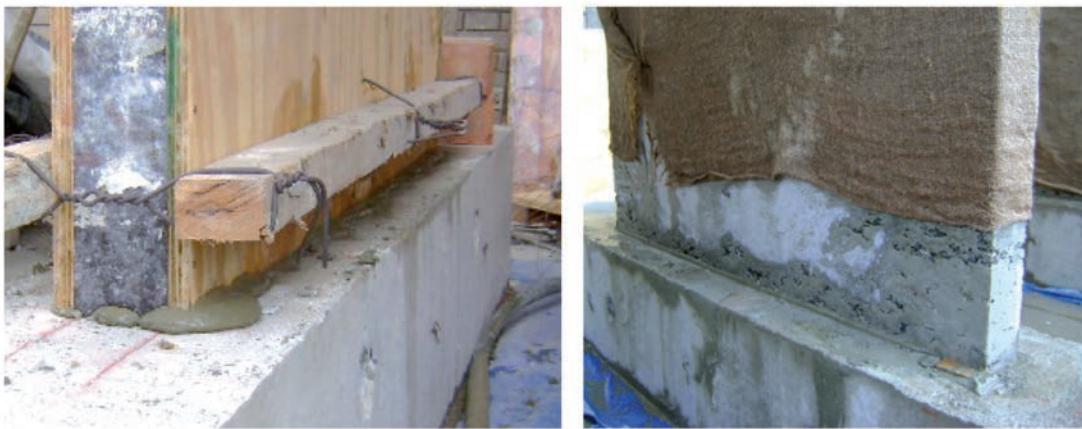
Fig. 11: Fuga de lechada de cemento en la base del muro, por falta de hermeticidad del encofrado, y pequeñas cangrejeras con segregación de agregados.

Al desencofrar a los muros se observaron en su base pequeñas cangrejeras y segregación de agregados (Fig. 11), que fueron reparadas picando superficialmente la zona afectada para después rellenarla con mortero 1:3 con epóxico. No se produjeron fisuras por contracción de secado. El proceso de curado del concreto fue constante, se tapó a los muros durante 28 días con mantas húmedas (Fig. 11) para evitar la pérdida de agua por evaporación y proceso de fragua.

- Las pequeñas cangrejeras y segregación de agregados presentadas en la base de los especímenes de este proyecto, se debieron a la falta de hermeticidad del encofrado y no a la congestión del refuerzo. Antes de efectuarse el experimento, estos defectos se repararon superficialmente, como a veces se hace en obra, pero la rigidez lateral inicial quedó afectada.

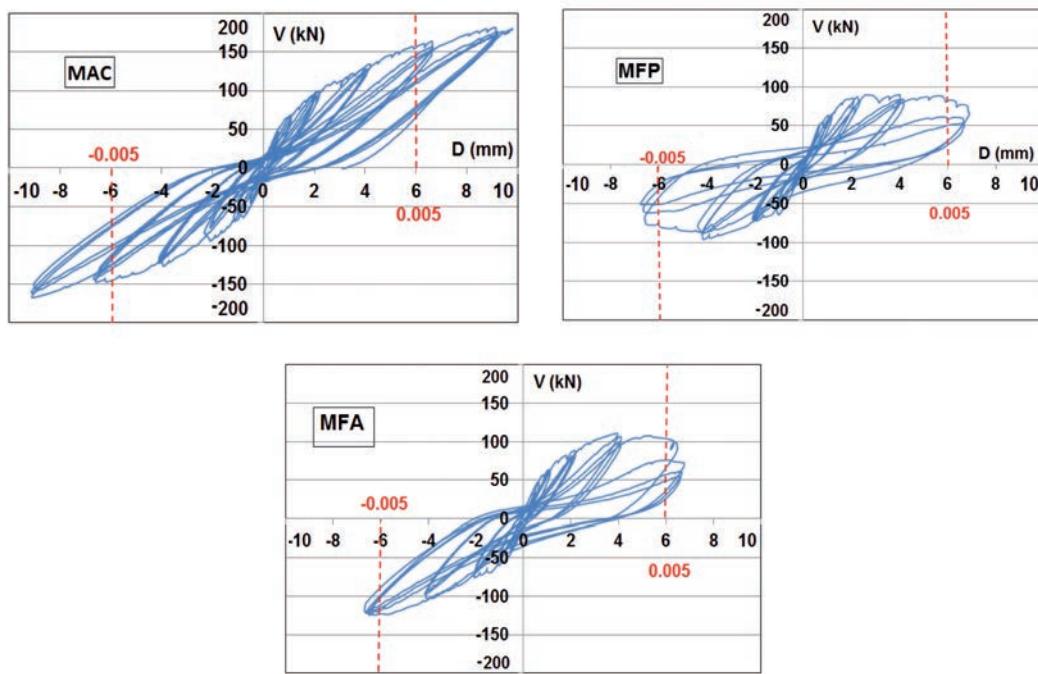
Fig. 12: Historia completa V-D de los tres muros.

En la Fig. 12 se presenta las gráficas V-D de los 3 muros hechas a la misma escala con fines comparativos. Para el muro MAC se nota que a medida que se va incrementando el desplazamiento lateral la carga lateral también se incrementa, esto se debe a que el refuerzo horizontal proporciona resistencia paulatinamente conforme se abren más las grietas diagonales; también se nota la pérdida de rigidez lateral conforme se incrementan los desplazamientos laterales, lo que se debe a la continua formación de fisuras que debilitan poco a poco al muro. Para los muros con fibra se aprecia que después del agrietamiento diagonal prácticamente no hay incremento de resistencia, sin embargo, la pérdida de resistencia se produce un poco después de haber pasado la deriva reglamentaria, que para estos muros es 0.005 [Norma Técnica de Edificaciones E.030], con lo cual, la fibra proporcionó ductilidad y muy poca resistencia a fuerza cortante.

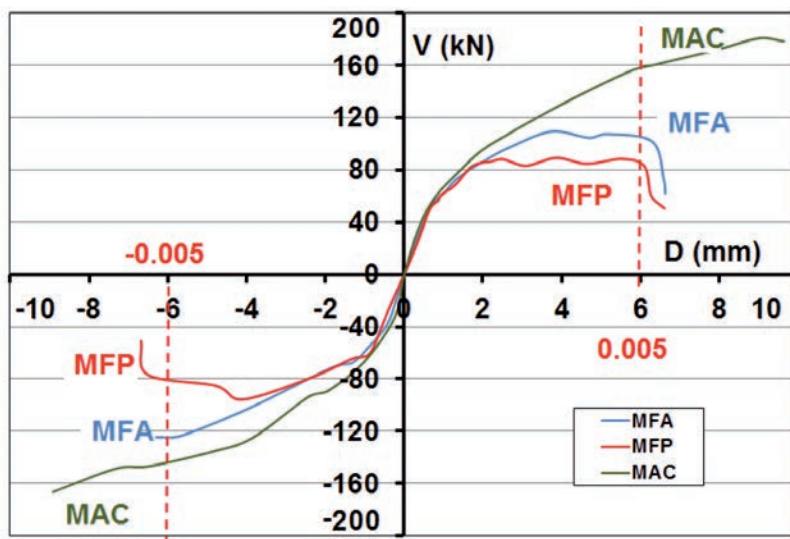
Fig. 13: Envolvente V-D de los tres muros.

En la Fig. 13 aparecen las envolventes V-D de los tres especímenes. Estas envolventes fueron obtenidas graficando los puntos de carga máxima del primer ciclo de cada una de las fases del ensayo. Hasta un desplazamiento de 2 mm, asociado a la fase 3 donde se formó la grieta diagonal, los 3 muros tienen un comportamiento similar. Posteriormente, en el rango inelástico el muro MAC (con acero convencional) tuvo mejor comportamiento que los muros reforzados con fibra. En MAC se observa que después de haberse agrietado diagonalmente, el acero horizontal empieza a aportar resistencia, lo cual no ocurre en los muros reforzados con fibra, donde la resistencia (ligeramente a favor de MFA) se mantiene prácticamente constante hasta que ocurre su degradación para $D = 6.5$ mm, asociada a la máxima deriva permitida por [Norma Técnica de Edificaciones E.030]: 0.005.

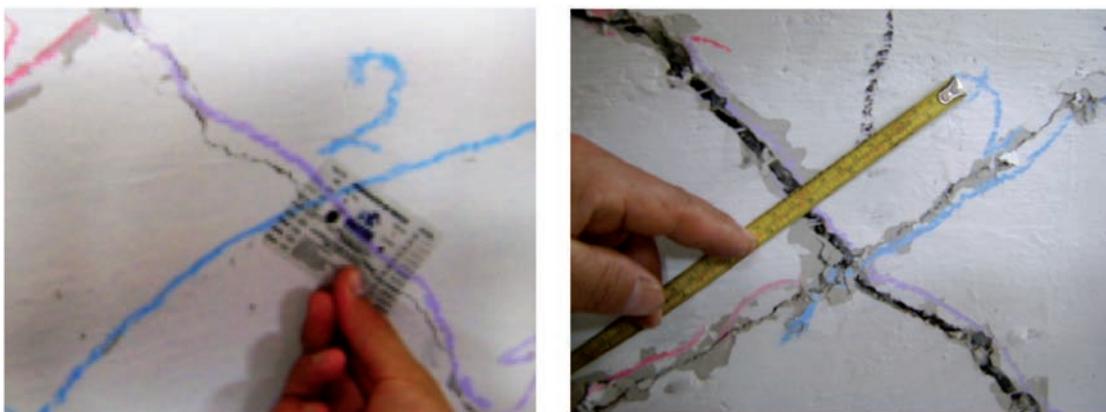
Fig. 14: Medición del grosor máximo de grieta (G) con el comparador y con cinta métrica.

En la Tabla 7 se presenta un resumen de los grosores máximos (G) que tuvieron las principales fisuras observadas en cada una de las fases aplicadas a los muros. Estos valores fueron graficados en la Fig. 15, donde se nota el mejor comportamiento que tuvo el muro con acero convencional MAC sobre los reforzados con fibra. Cabe indicar que el grosor máximo de grieta se midió con un “comparador de grietas” (Fig.14) y posteriormente, cuando el ancho de grieta fue muy grande para este instrumento, se utilizó una cinta métrica.

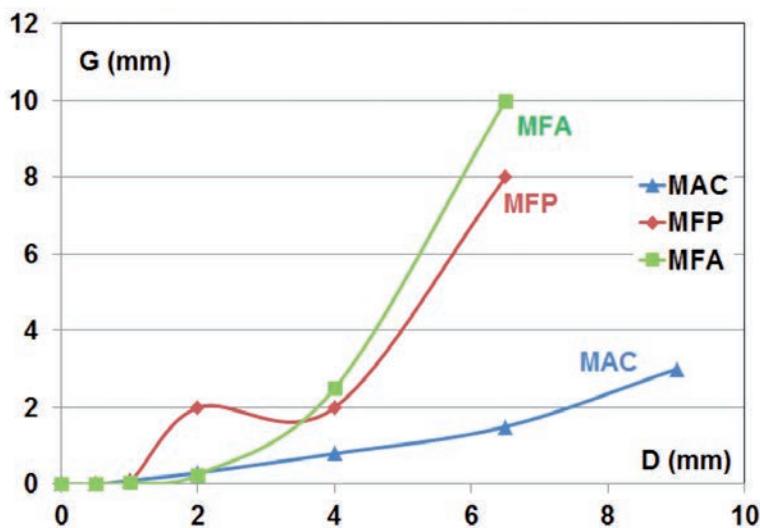
**Fig. 15: Variación del grosor máximo de grietas (G) con el desplazamiento lateral (D) en los 3 muros ensayados.**

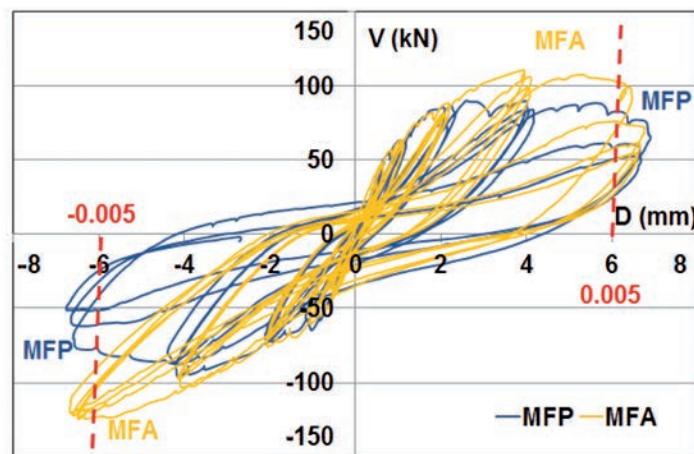
Fig. 16: Comparación de muros con fibra de polipropileno (MFP) y de acero (MFA). Historia completa V-D.

- En los muros reforzados con fibra en su región central (MFP y MFA), el incremento de resistencia a corte fue mínimo después del agrietamiento diagonal, con una ligera ventaja de la fibra de acero sobre la de polipropileno (Fig. 16 y 17). Sin embargo, la fibra evitó la falla frágil y proporcionó ductilidad hasta alcanzarse la deriva máxima reglamentaria (0.005, [5]), donde poco después sobrevino una degradación importante de resistencia.

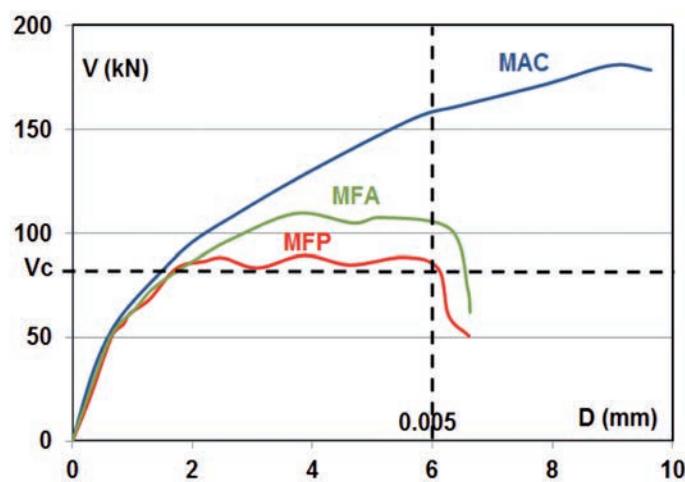
Fig. 17: Envolvente V-D, rama positiva. V_c = resistencia teórica a fuerza cortante aportada por el concreto.

- En el muro con refuerzo dúctil convencional (MAC), la resistencia a corte fue incrementándose paulatinamente conforme aumentó el grosor de las grietas diagonales, notándose que las barras horizontales proporcionaban resistencia a fuerza cortante después de ocurrir el primer agrietamiento diagonal (Fig.17), llegando a trabajar incluso en su zona de endurecimiento.
