TIEMPO ESTIMADO PARA MANTENIMIENTO DE UN PUENTE DE CONCRETO REFORZADO EXPUESTO A CORROSIÓN EN EL VALLE DE TOLUCA APLICANDO CRITERIOS PROBABILISTAS

David De León¹ y Juan Carlos Honorato¹

Se presenta una formulación probabilista para estimar el próximo tiempo de inspección/mantenimiento en un puente de concreto reforzado expuesto a corrosión en el Valle de Toluca. La formulación se basa en el cálculo de la probabilidad de falla del puente considerando como estado límite la excedencia del momento de agrietamiento cuando el momento resistente decrece en el tiempo debido a la evolución de la corrosión. Se utiliza FORM (First Order Reliability Methods) para evaluar el índice de confiabilidad del puente, distribuciones lognormales para el momento y cortante máximos actuantes y criterios y estándares previamente desarrollados para pronosticar la evolución de la corrosión en el tiempo. El puente de referencia en este artículo está ubicado en el crucero entre Tollocan y Pino Suárez, en la ciudad de Toluca y los resultados indican que el índice de confiabilidad podría verse reducido al mínimo aceptable, al cabo de 50 años, por lo que el puente se encuentra actualmente en condiciones aceptab

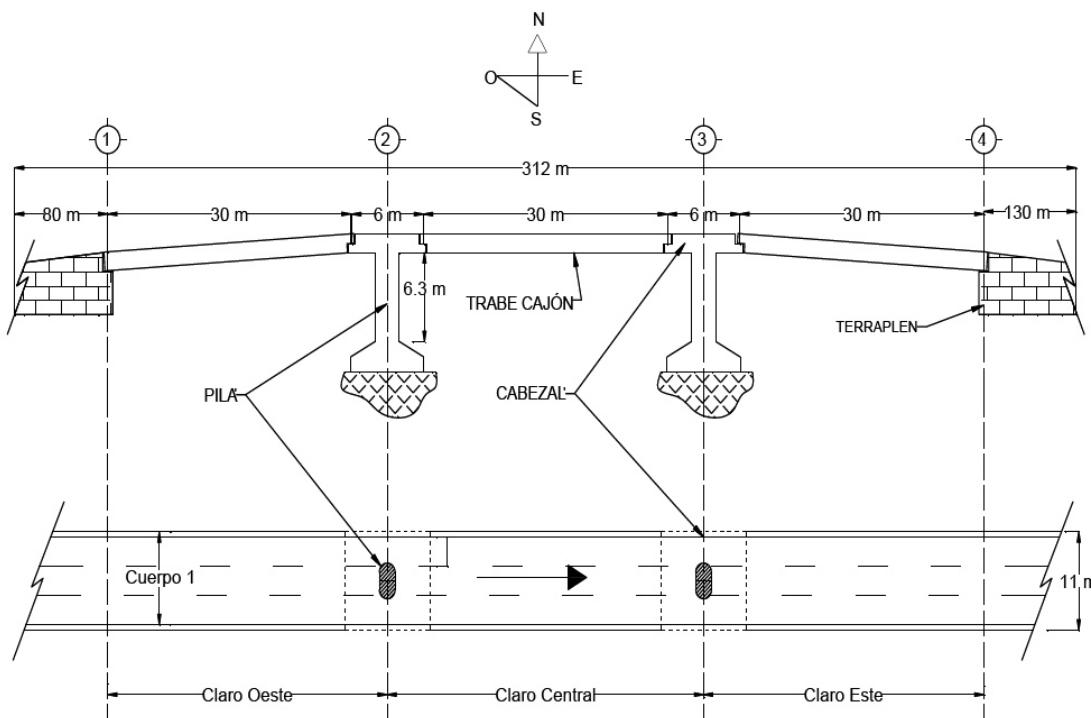
Fig. 1: Corte por elevación y planta del cuerpo sureste (G.E.M., Gobierno del Estado de México, 1992).

En la Figura 1 se muestra un corte por elevación y la planta del cuerpo en estudio (cuerpo sureste), mientras que en la fotografía que se presenta en la Figura 2 se puede apreciar una vista lateral del claro oeste del cuerpo sureste del puente vehicular.

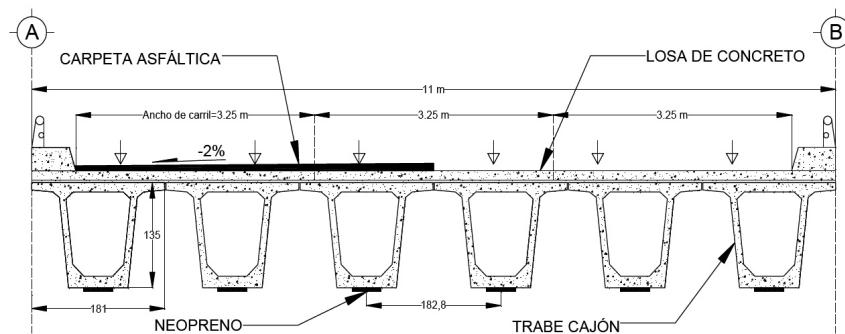
Fig. 3: Sección transversal del tablero de la superestructura (G.E.M., 1992).

La superestructura en sus tres claros está formada por una sección transversal de 11 m de ancho, cada uno integrado por una losa de concreto de 0.15 m de espesor y por seis trabe presforzadas tipo cajón de 1.35 m de peralte y 1.81 m de ancho superior, con longitud de 30 m, presforzadas con 38 torones de 1.27 cm de diámetro con $F_{sr} = 19,000 \text{ kg/cm}^2$, el concreto en la losa tiene una resistencia de $f'c = 250 \text{ kg/cm}^2$ y en las trabe de $f'c = 400 \text{ kg/cm}^2$. Cada una de las trabe esta simplemente apoyada en sus extremos sobre placas de neopreno, lo cual las hace trabajar como trabe presforzadas. En la Figura 3 se aprecia la sección transversal del tablero y en la Figura 4 se observan los detalles geométricos de la sección compuesta de la trabe tipo cajón con la losa de concreto.

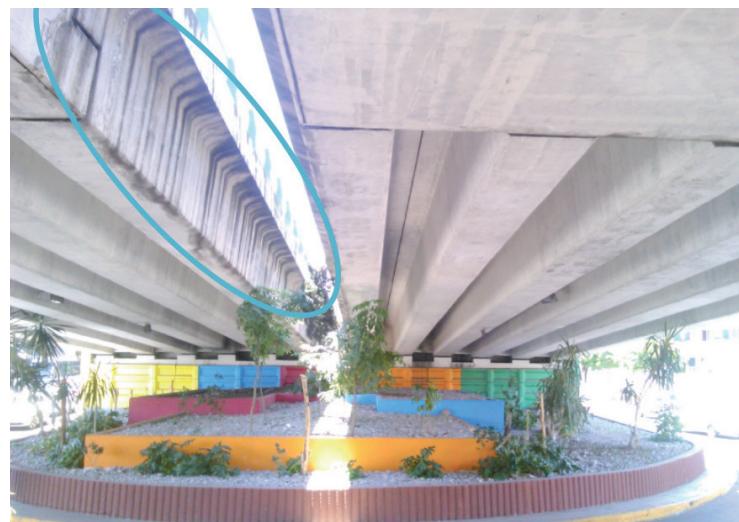
Fig. 5: Trabe más desfavorable, claro oeste del cuerpo sureste (Honorato, 2014).

Las trabes presforzadas tipo cajón presentan defectos constructivos como: porosidad en el concreto por deficiente compactación en la parte inferior, el sistema de drenaje es inadecuado debido a que en todas las trabes exteriores se puede observar escurrimientos en toda su longitud. La trabe con mayor índice de afectación se encuentra en el cuerpo sureste, claro oeste, viga externa lado izquierdo del sentido del flujo vehicular (Honorato, 2014) (Fig. 5).

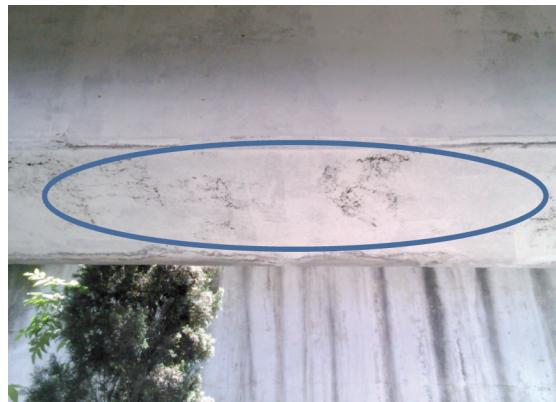
Fig. 6: Trabe con porosidad (Honorato, 2014).

Esta trabe, al igual que todas las de ese cuerpo, presenta una porosidad localizada en el concreto en su parte inferior (Fig. 6) la cual, aunque no ha sido medida, pudiera afectar el recubrimiento del acero de presfuerzo, en un futuro, en caso que la corrosión la haga desarrollar agrietamiento en esas localizaciones.

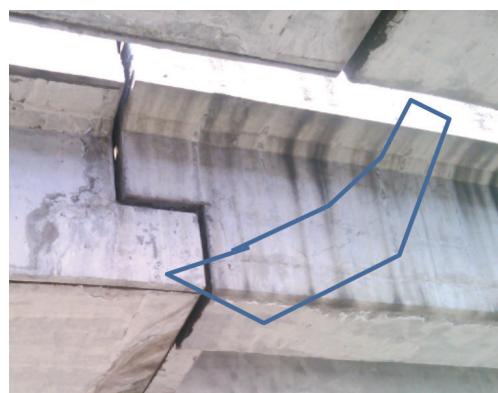
Fig. 7: Trabe con escurrimientos y grietas (Honorato, 2014).

Además, se presenta una gran cantidad de escurrimientos en toda su longitud. En todas las trabes de este cuerpo (internas y de borde) también se pueden observar grietas con un ancho promedio de 0.5 mm (Fig. 7), principalmente en la cara donde se encuentran los escurrimientos.

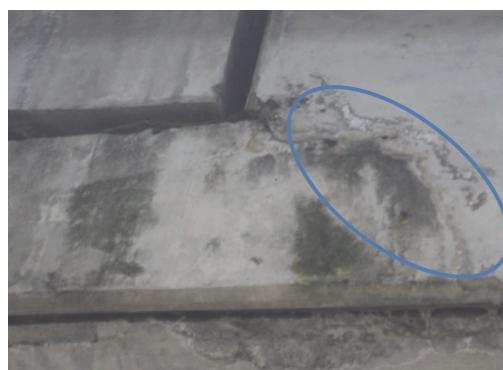
Fig. 8: Cabezal con grietas e inicio de corrosión en el concreto (Honorato, 2014).

El cabezal del cuerpo noroeste lado oeste presenta un grado severo de afectación en la “nariz”, donde descansan las trabes prefabricadas, sobre éste se puede apreciar un fuerte agrietamiento de aproximadamente 6 mm de abertura. Además se puede observar que existen grandes escurrimientos que han originado acumulación de materia orgánica, la cual ocasiona que sobre las paredes del concreto crezcan hongos y bacterias (Fig. 8).

Un par de aspectos en los que debe tenerse prudencia especial son: a) el que las propiedades de materiales supuestas puedan diferir de las realmente usadas en el puente y b) que la grieta observada en la "nariz" que sirve de apoyo a la trabe, merece atención y seguimiento especiales y se requiere una revisión estructural local y la restauración de la capacidad de dicho apoyo.

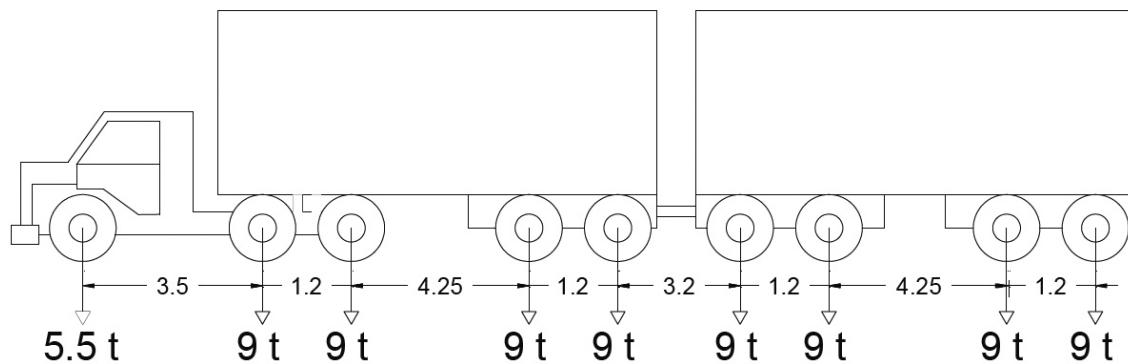
Fig. 9: Camión tipo T3-S2-R4 (77.5 Ton) (Honorato, 2014).

• **Carga viva de diseño:** Para el cálculo de la carga viva de diseño debida a los vehículos, se consideró en un carril un T3-S2-R4 (Fig. 9) y en los otros dos restantes dos HS-20.

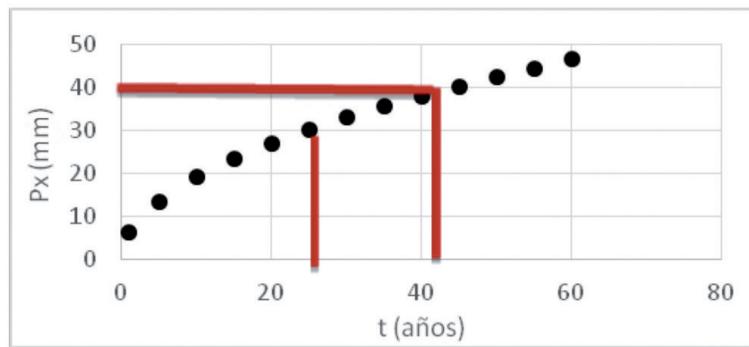
Fig. 10: Profundidad de carbonatación del concreto (Honorato, 2014).

Considerando para el coeficiente de carbonatación un valor de $K = 6 \text{ mm/año}^{1/2}$, debido a que las trabes presforzadas que conforman el tablero en estudio tienen localizado el presfuerzo que le da resistencia en la parte inferior, la cual no está directamente expuesta a la lluvia. Variando el tiempo de exposición al medio ambiente carbonatado, se obtiene la profundidad de carbonatación en el concreto P_x , como se muestra en la Figura 10.

En la Figura 10 se observa que la carbonatación del concreto a la profundidad a la que se encuentra el acero de presfuerzo (recubrimiento=40 mm aproximadamente), se alcanza en 44 años, en el cual se inicia la corrosión del acero de presfuerzo, mientras que, si el recubrimiento fuera de 30 mm, la corrosión se iniciaría en un tiempo de 25 años.

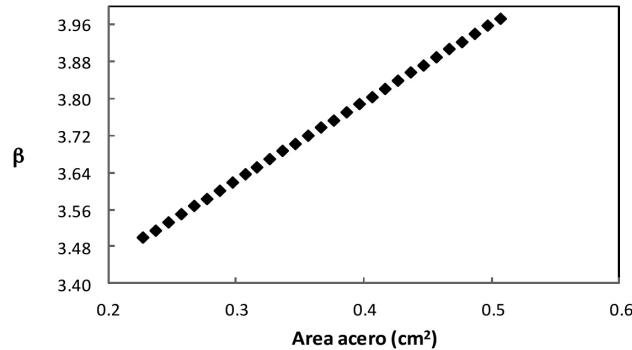
Fig. 11: β para distintas áreas de los 14 torones (Honorato, 2014).

La Figura 11 muestra los índices β para diversas reducciones de área de acero.

En la Fig. 11 se observa que, para un $\beta = 3.5$, que es el mínimo aceptable para el puente de acuerdo a estudios previos (Castillo, 2011), el área de acero de un torón es 0.247cm^2 y la figura 12 muestra que, para un área de acero de los torones de

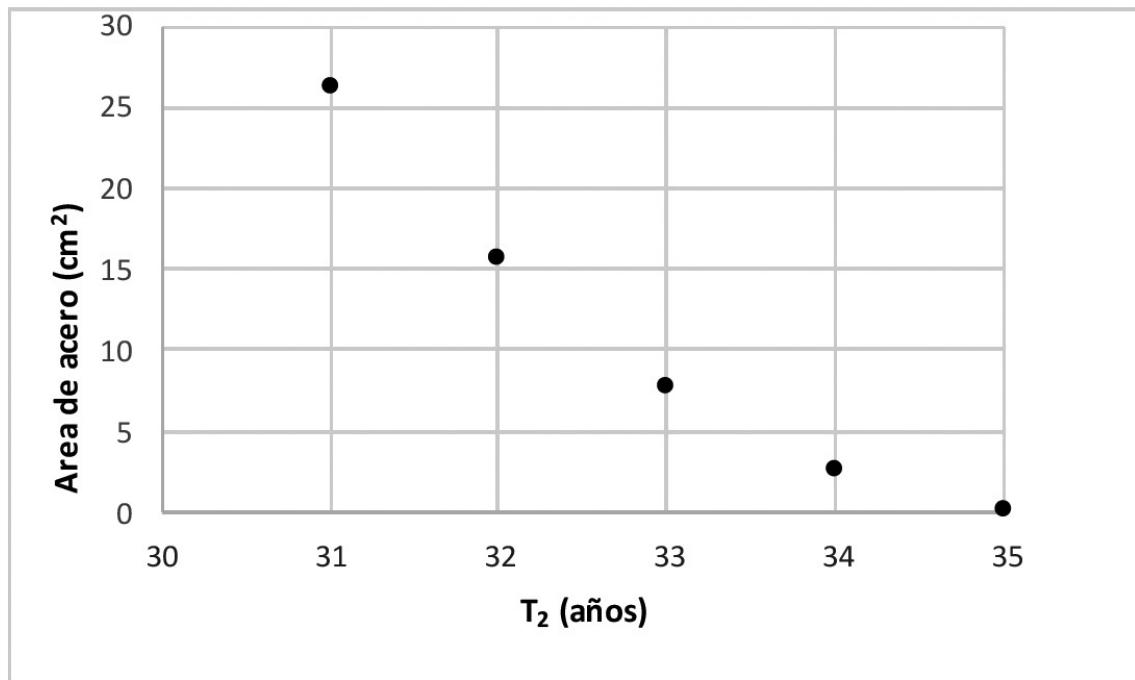
Fig. 12: T_2 para área de los 14 torones (Honorato, 2014).

T_2 resulta ser de aproximadamente 33 años.

Así, el tiempo donde el avance de la corrosión será suficientemente crítica como para ameritar una inspección, y tal vez, alguna intervención de mantenimiento, es la suma del tiempo de inicio de la corrosión (40 años) más el tiempo de propagación para afectar los torones de manera que se alcance la probabilidad aceptable de falla, y menos el periodo que lleva en servicio el puente (22 años):
