Análisis del riesgo por procesos de remoción en masa en el Pico del Tancítaro y sus zonas de influencia

Landslide risk analysis of the Tancítaro Peak and its zones of influence

Gemma Gómez Castillo,* José de Jesús Alfonso Fuentes Junco** y José Antonio Navarrete Pacheco***

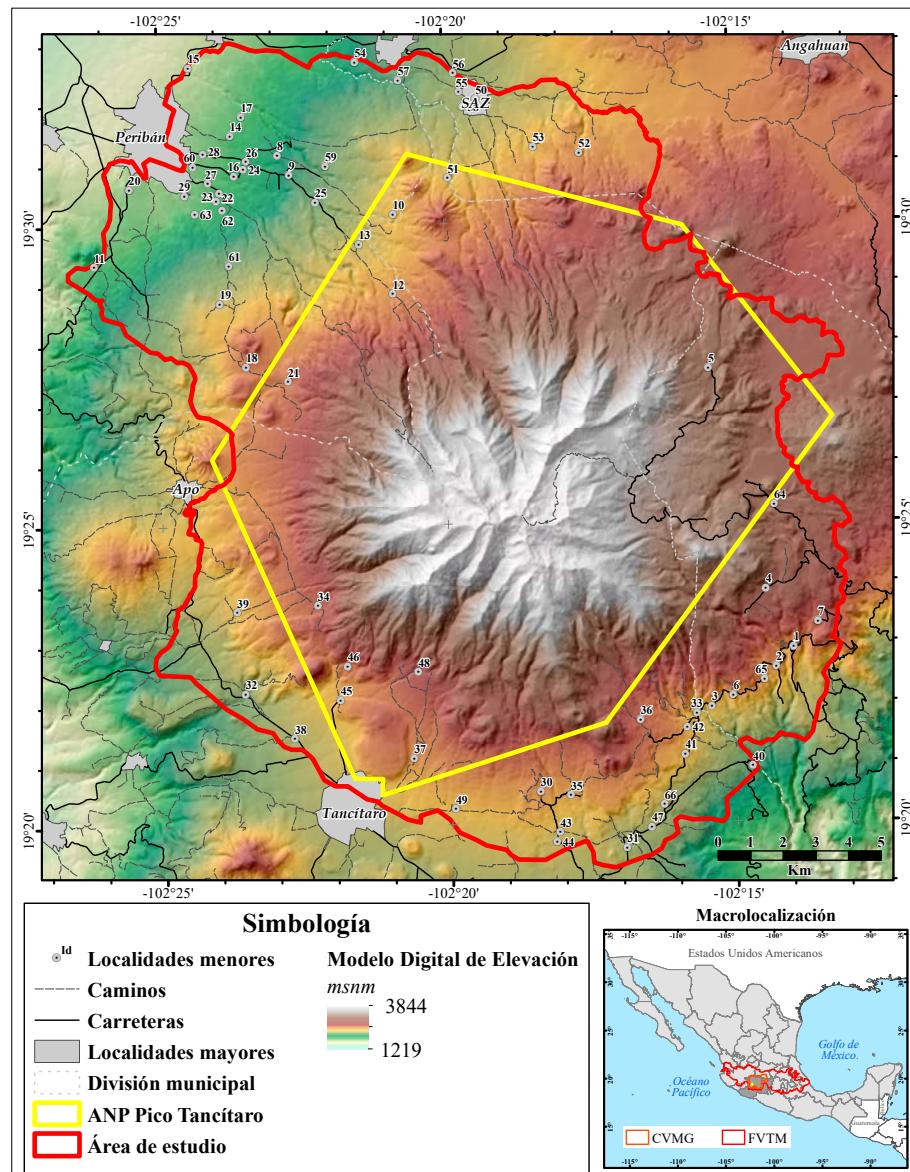
Figura 1: Ubicación del área de estudio dentro del Campo Volcánico Michoacán-Guanajuato (CVMG) (límites tomados de Mazzarini et al., 2010) y este a su vez dentro de la Faja Volcánica Trans-Mexicana (FVTM) (cuyos límites fueron tomados de Ferrari et al., 2012). Los números junto a los puntos de las localidades son los identificadores que corresponden a la Tabla 1. Fuente: elaboración propia con insumos de INEGI (2013; 2018a; 2018b) y de SEMARNAT-CONANP (2017).

El PT (Figura 1) es el punto más alto del estado de Michoacán, con 3860 msnm y se ubica al oeste de esta entidad. Cuenta con un área natural protegida (ANP) de categoría federal, con carácter de área de protección de flora y fauna. Dicha ANP fue recategorizada como tal en 2009 (anteriormente Parque Nacional, decretado por Lázaro Cárdenas en 1939) y tiene una superficie de 237 km², que cubre parte de los municipios de Tancítaro, Nuevo Parangaricutiro, Peribán y Uruapan (SEMARNAT-CONANP, 2017).

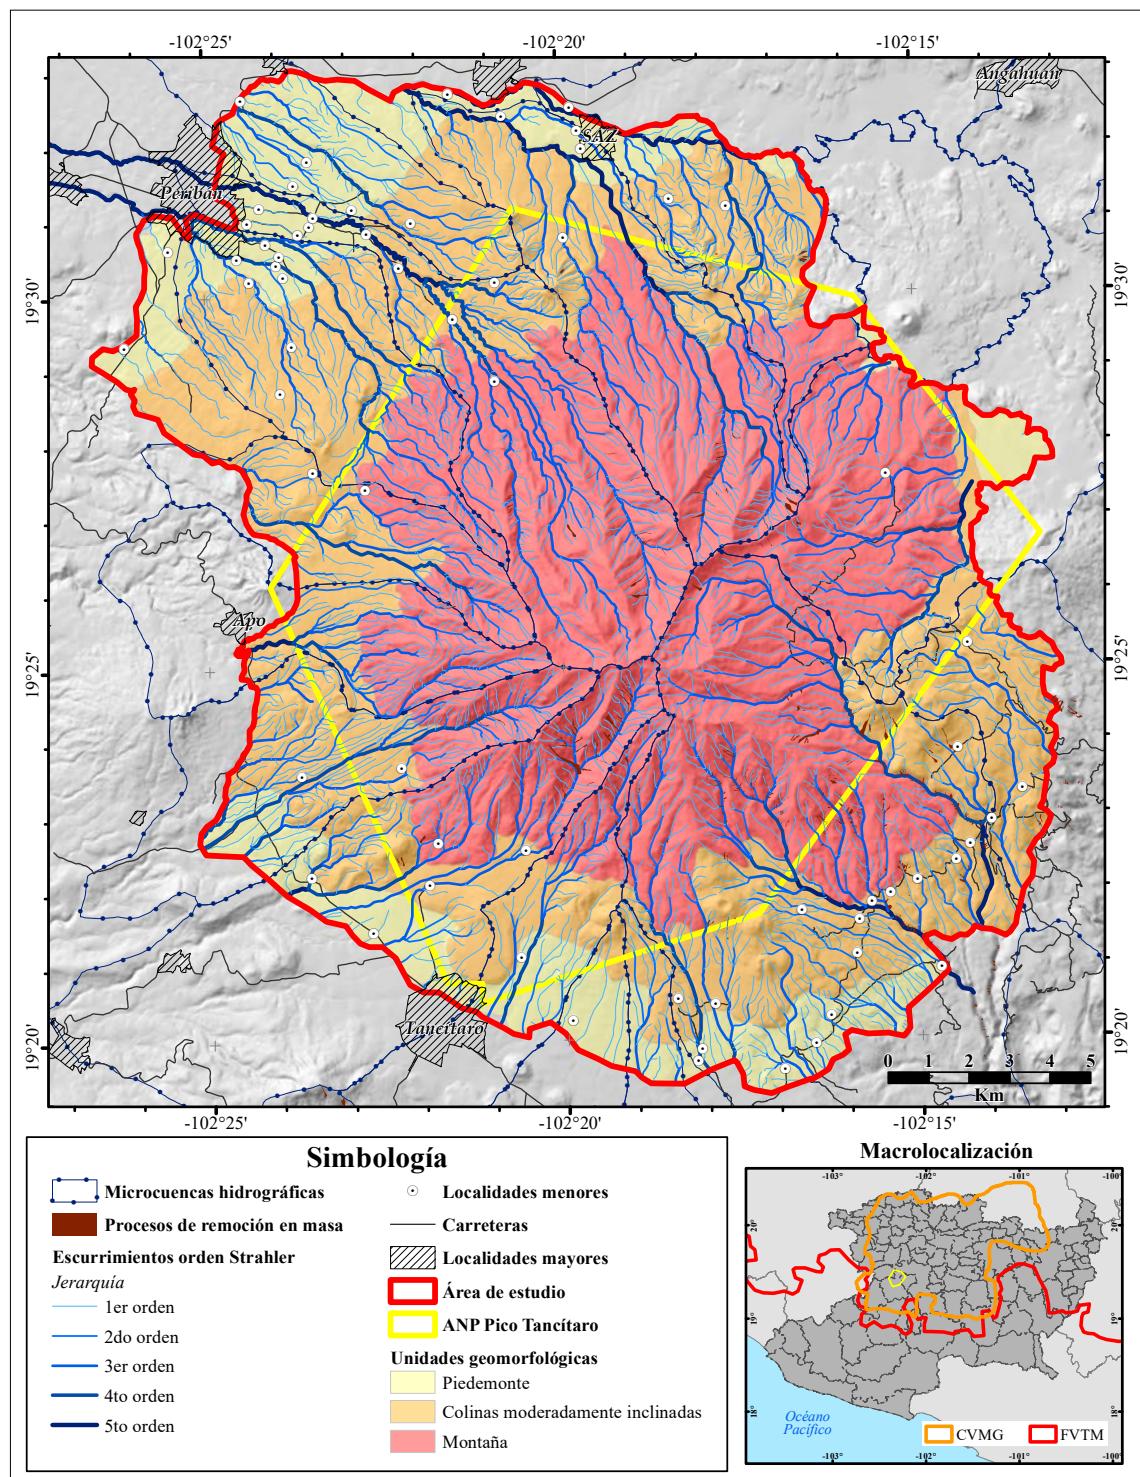
Figura 2. Mapa de las principales unidades geomorfológicas del área de estudio, microcuenas, escorrentimientos jerarquizados por orden de Strahler y procesos de remoción en masa. Fuente: elaboración propia con base en Fuentes Junco (2002), INEGI (2013; 2018a) y Valdés Carrera et al. (2022).

Para el desarrollo de la presente investigación, la información cartográfica se trabajó en el software ArcGIS 10.5 (ESRI, 2009), donde primero se procedió a delimitar el área de estudio, considerando no solo el ANPPT sino el piedemonte y las áreas de influencia morfológica del volcán, en el cual se asentaban las localidades de interés (Figura 2).

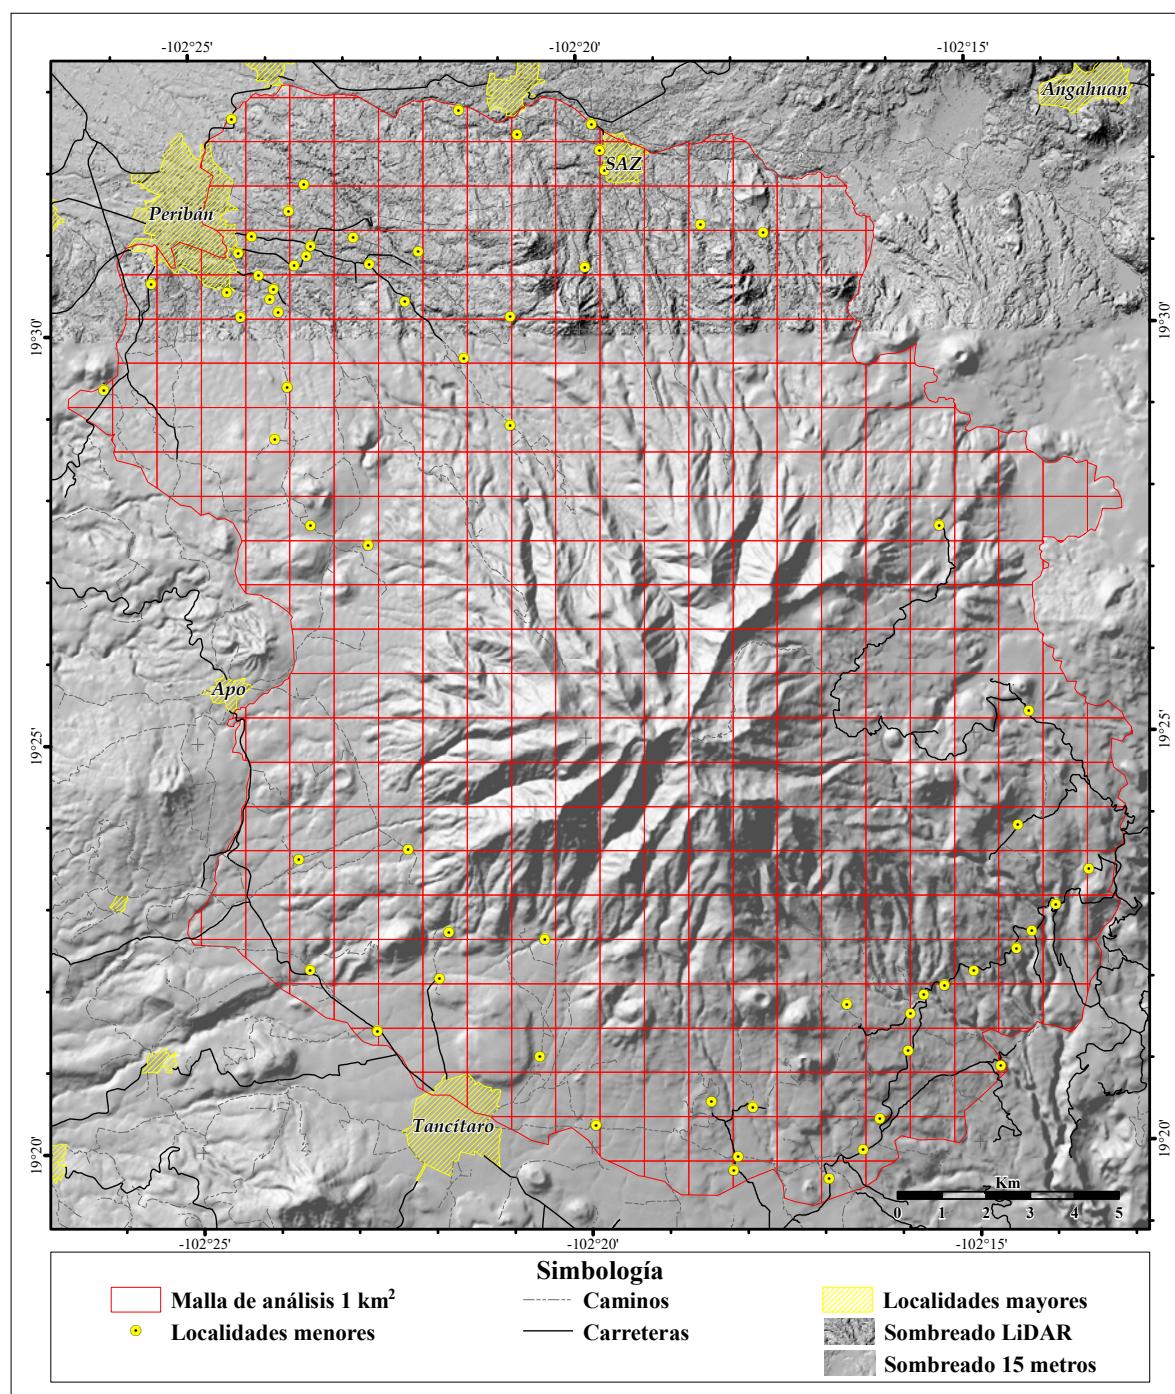
Figura 3. Malla de análisis para llevar a cabo la identificación de zonas de potenciales colapsos y cercanía a procesos de remoción en masa. Fuente: elaboración propia con insumos de INEGI (2013; 2018a; 2018c).

Posteriormente, se realizó una identificación detallada de zonas propensas a sufrir colapsos mediante inspección e interpretación visual, basado en las altas pendientes y cercanía a barrancas de ríos y vertientes inclinadas, usando como guía de avance una cuadrícula de 1 km x 1 km, lo que se traduce en 469 celdas y un total de 411.22 km² analizados (Figura 3). Se debe considerar que la zona norte tiene mayor detalle de análisis porque el Modelo Digital de Elevación (MDE) es un LiDAR de cinco metros de resolución, producido por INEGI (2018c) y el resto del área fue analizado con un MDE de 15 metros del Continuo de Elevaciones Mexicano (CEM), producido por INEGI (2013), esta diferencia de resolución es apreciable en la Figura 3; la interpretación se llevó a cabo teniendo como insumos un modelo de pendientes, un sombreado, la red hídrica, los PRM y una imagen

satelital de Google Earth (2021), finalmente se realizaron un total de 1535 trazos, con una longitud total de 1088 km. Para identificar las zonas de mayor peligro se realizó un sumatoria de las longitudes que había por cada km² y se agruparon en cinco categorías.

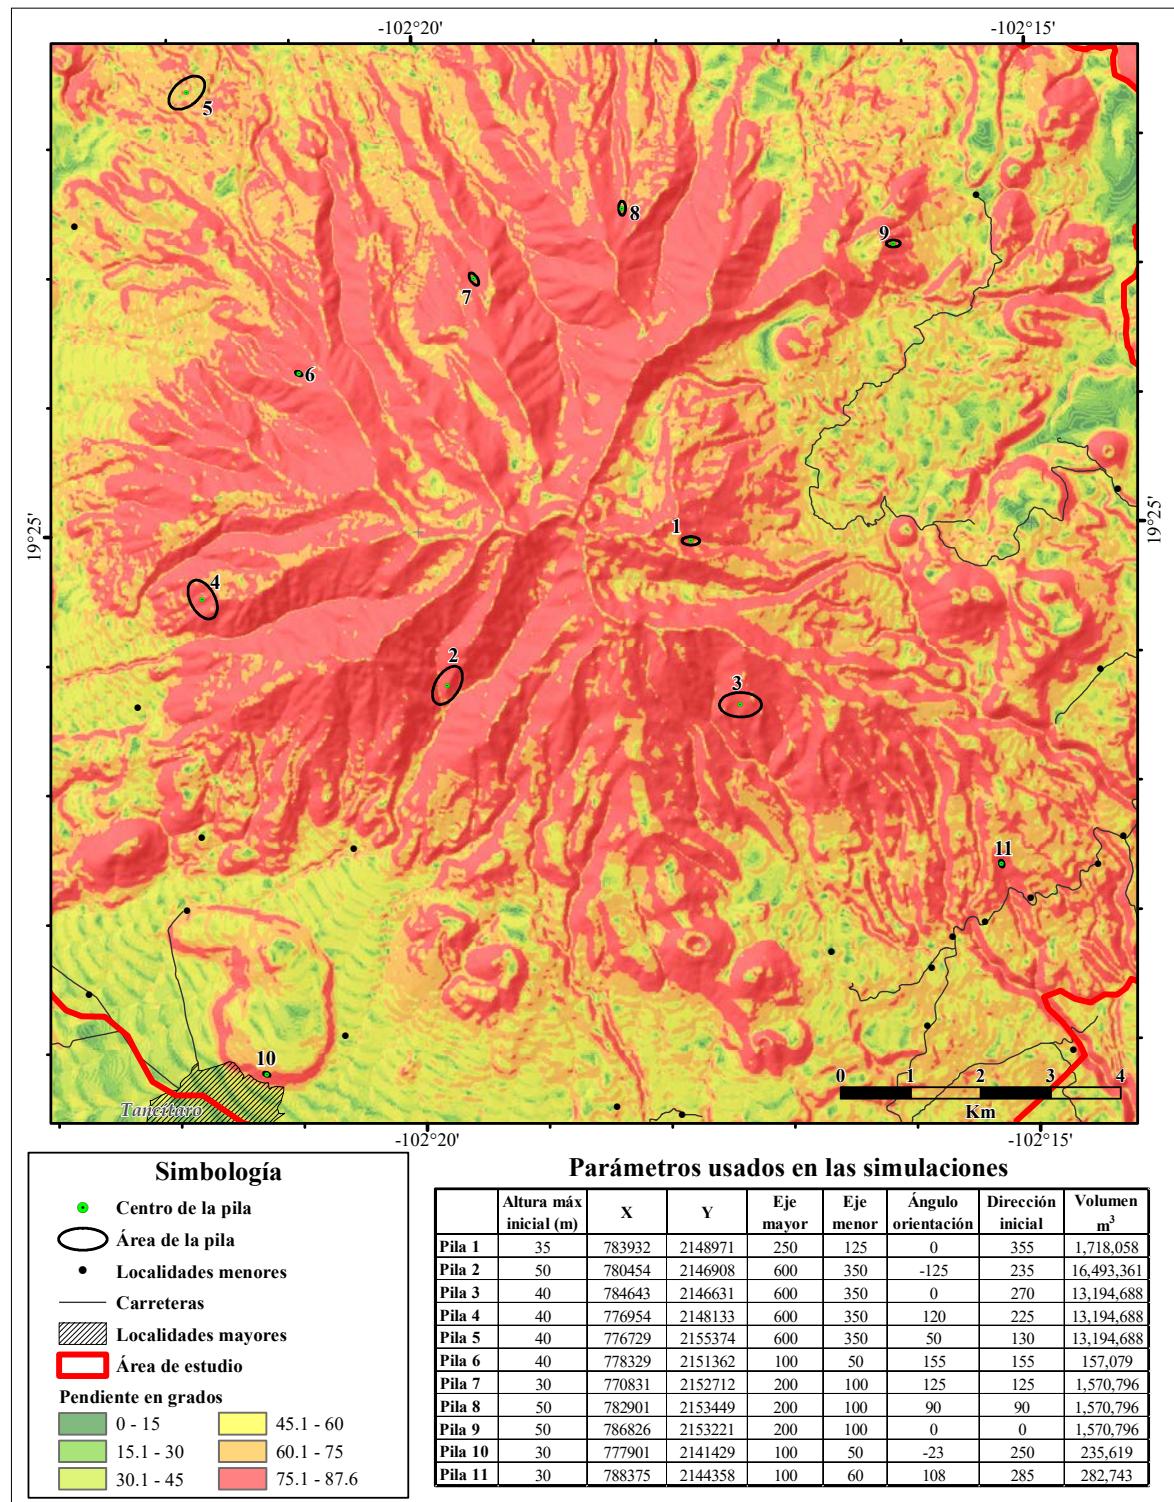
Figura 4. Mapa de localización de las pilas, sus áreas, así como la descripción de los parámetros de simulación. Fuente: elaboración propia con insumos de INEGI (2013; 2018a).

A continuación, se llevaron a cabo 11 simulaciones de avalanchas de escombros en el programa Titan2D (GMFG, 2007), un software informático desarrollado con el propósito de simular flujos de masas geológicas tales como avalanchas granulares secas, avalanchas de escombros y deslizamientos de tierra sobre modelos de elevación digital del terreno natural. Este código combina simulaciones numéricas de un flujo sobre datos de elevación digital del terreno soportados en un sistema operativo de Linux (Canonical-Ltd., 2012). Los insumos para las simulaciones fueron el MDE con tamaño de pixel de 15 metros (INEGI, 2013) y los parámetros utilizados en la modelación son las coordenadas del punto de partida, altura máxima inicial del material a colapsar, ángulo de fricción interna, ángulo de fricción basal, tamaño y orientación de la pila (pila se refiere el material o promontorio a ser movilizado), velocidad y dirección del movimiento (Figura 4). Para este caso, se usó un ángulo de fricción interna de 50° para todas las simulaciones, debido a que la litología del lugar corresponde a andesitas, que en la bibliografía se reportan con un máximo de 55° y un mínimo de 50° (Danciu *et al.*, 2021; Villeneuve y Heap, 2021); para el ángulo de fricción basal se usó un valor general de 20°, considerándolo como un escenario catastrófico donde la movilidad de una avalancha pudiera ser alta. Los puntos de partida de las simulaciones se eligieron considerando los factores de alta pendiente, disponibilidad de material, cercanía a localidades y, principalmente, presencia previa de PRM en las áreas contiguas.

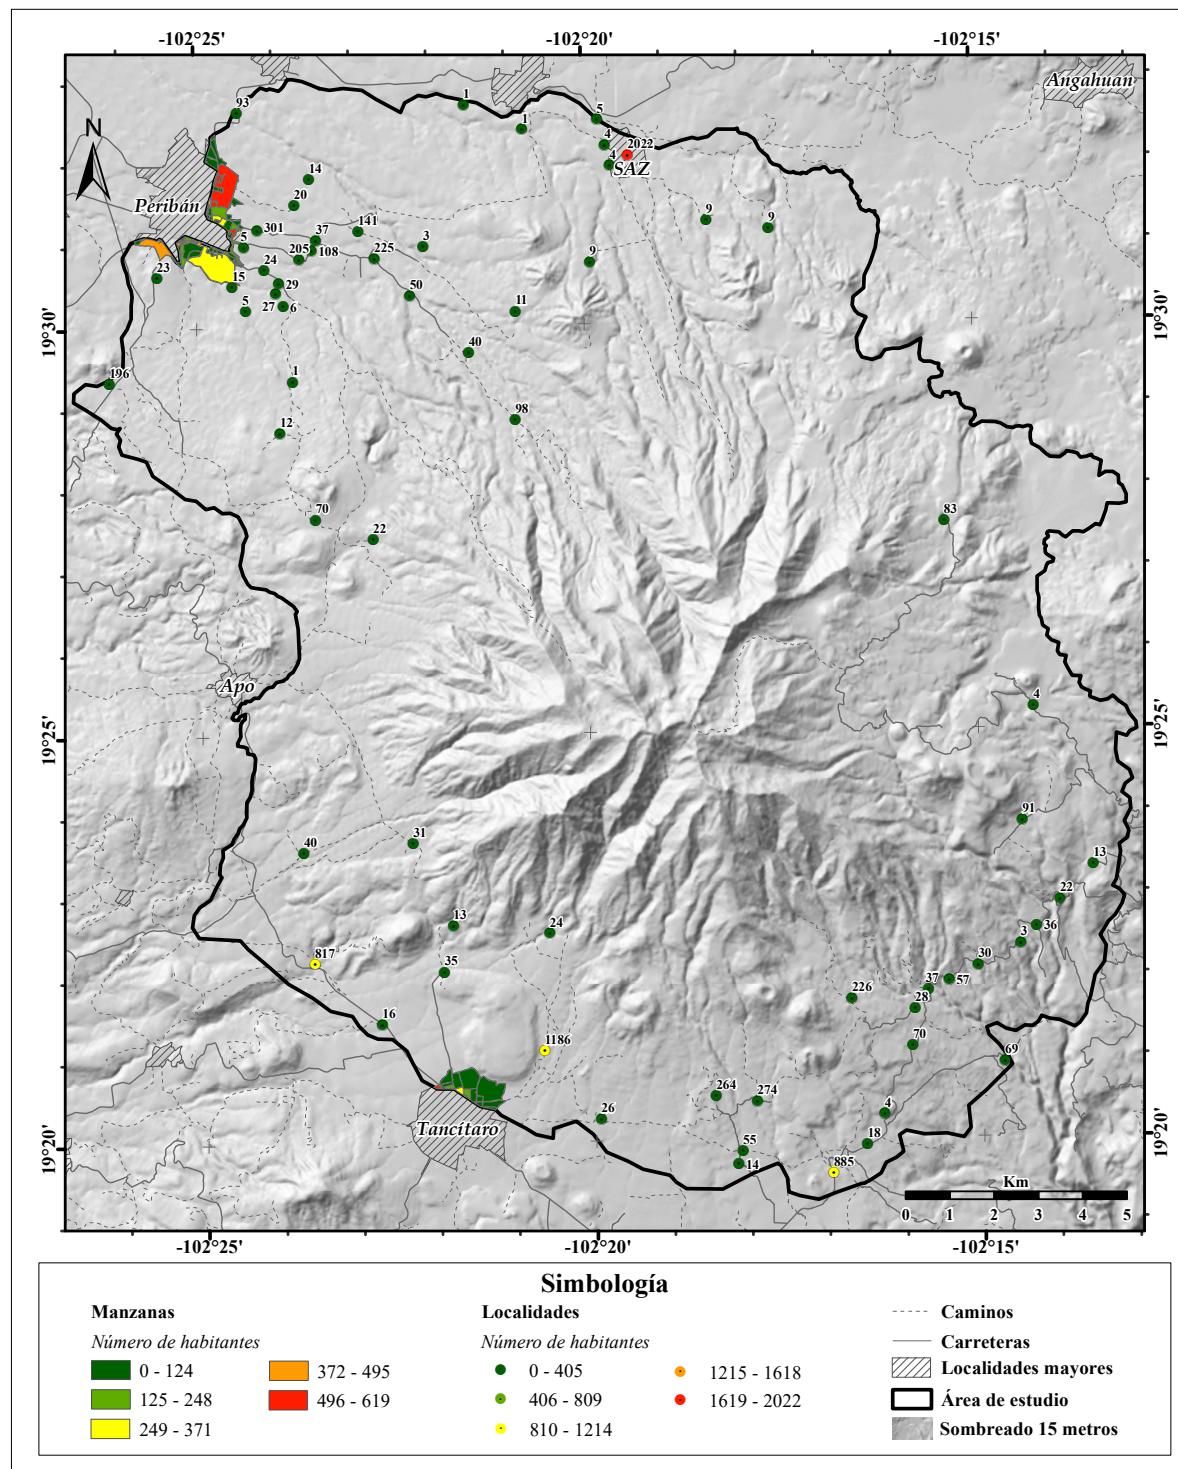
Figura 5. Ubicación de las localidades y su número de habitantes (numerales junto a los círculos). Para las manzanas de Peribán y Tancítaro se muestran los rangos correspondientes a la densidad de población. Fuente: elaboración propia con base en INEGI (2013; 2018a; 2020; 2021a; 2021b).

Este trabajo se enfocó en la vulnerabilidad por exposición, sensibilidad y resiliencia para los distintos elementos (la población, la infraestructura y los recursos económico-ambientales) mediante la implementación del modelo SAVE (Morales-Manilla y Prieto, 2010; Morales-Manilla, 2010). Las relaciones espaciales de la población fueron analizadas a partir de los datos del Censo 2020, los cuales están disponibles por manzana para localidades urbanas (INEGI, 2021b) y por localidad para áreas rurales (INEGI, 2021a). La información por manzanas en shapefile usada fue la del inventario nacional de viviendas 2020 (INEGI, 2020) (Figura 5).

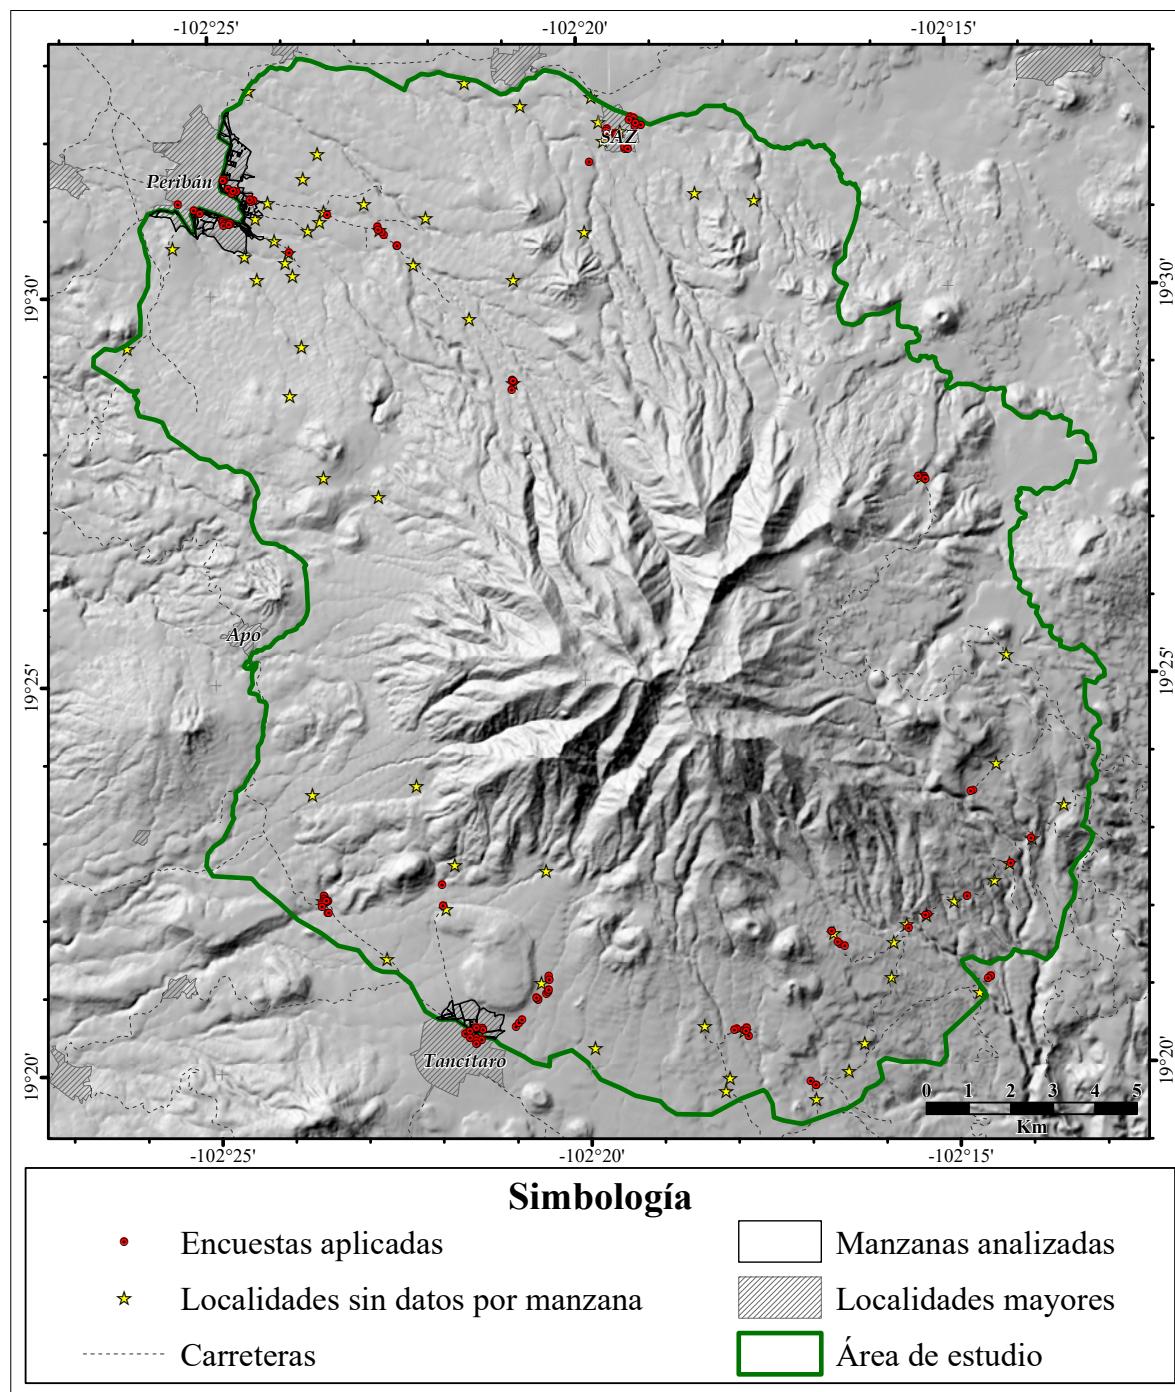
Figura 6. Mapa de ubicación de los cuestionarios aplicados, así como de las localidades y manzanas que fueron analizadas como parte de la vulnerabilidad. Fuente: elaboración propia con insumos de INEGI (2013; 2018a; 2020; 2021a; 2021b).

Otro insumo para el análisis de la vulnerabilidad fue una encuesta para identificar el nivel de percepción del riesgo, que fue llevada a cabo mediante la aplicación de un cuestionario entre los pobladores (Figura 6). El cuestionario se diseñó para ser aplicado exclusivamente a la población en zonas de peligro previamente identificado y consistió en leer a las personas una serie de preguntas cerradas y abiertas, las cuales iban siendo respondidas a mano por los encuestados en un formato impreso (Anexo 1). La aplicación se realizó mediante visita aleatoria a las viviendas, con las restricciones de que los encuestados fueran mayores de edad y que ese fuera su lugar de residencia al momento de contestar. Los cuestionarios se aplicaron del 6 al 11 de noviembre de 2021 y el 30 de abril de 2022. El tamaño de la muestra se determinó con base a los 6083 habitantes mayores de edad asentados en zonas de peligro, con un nivel de confianza del 95% y un intervalo de confianza de 8.68. De acuerdo con lo anterior, el tamaño de muestra fue de 125 cuestionarios, aplicados por muestreo aleatorio simple (Tamayo y Tamayo, 2003; Onwuegbuzie y Collins, 2007) y tratando de no realizarlos tan cerca uno de otro.

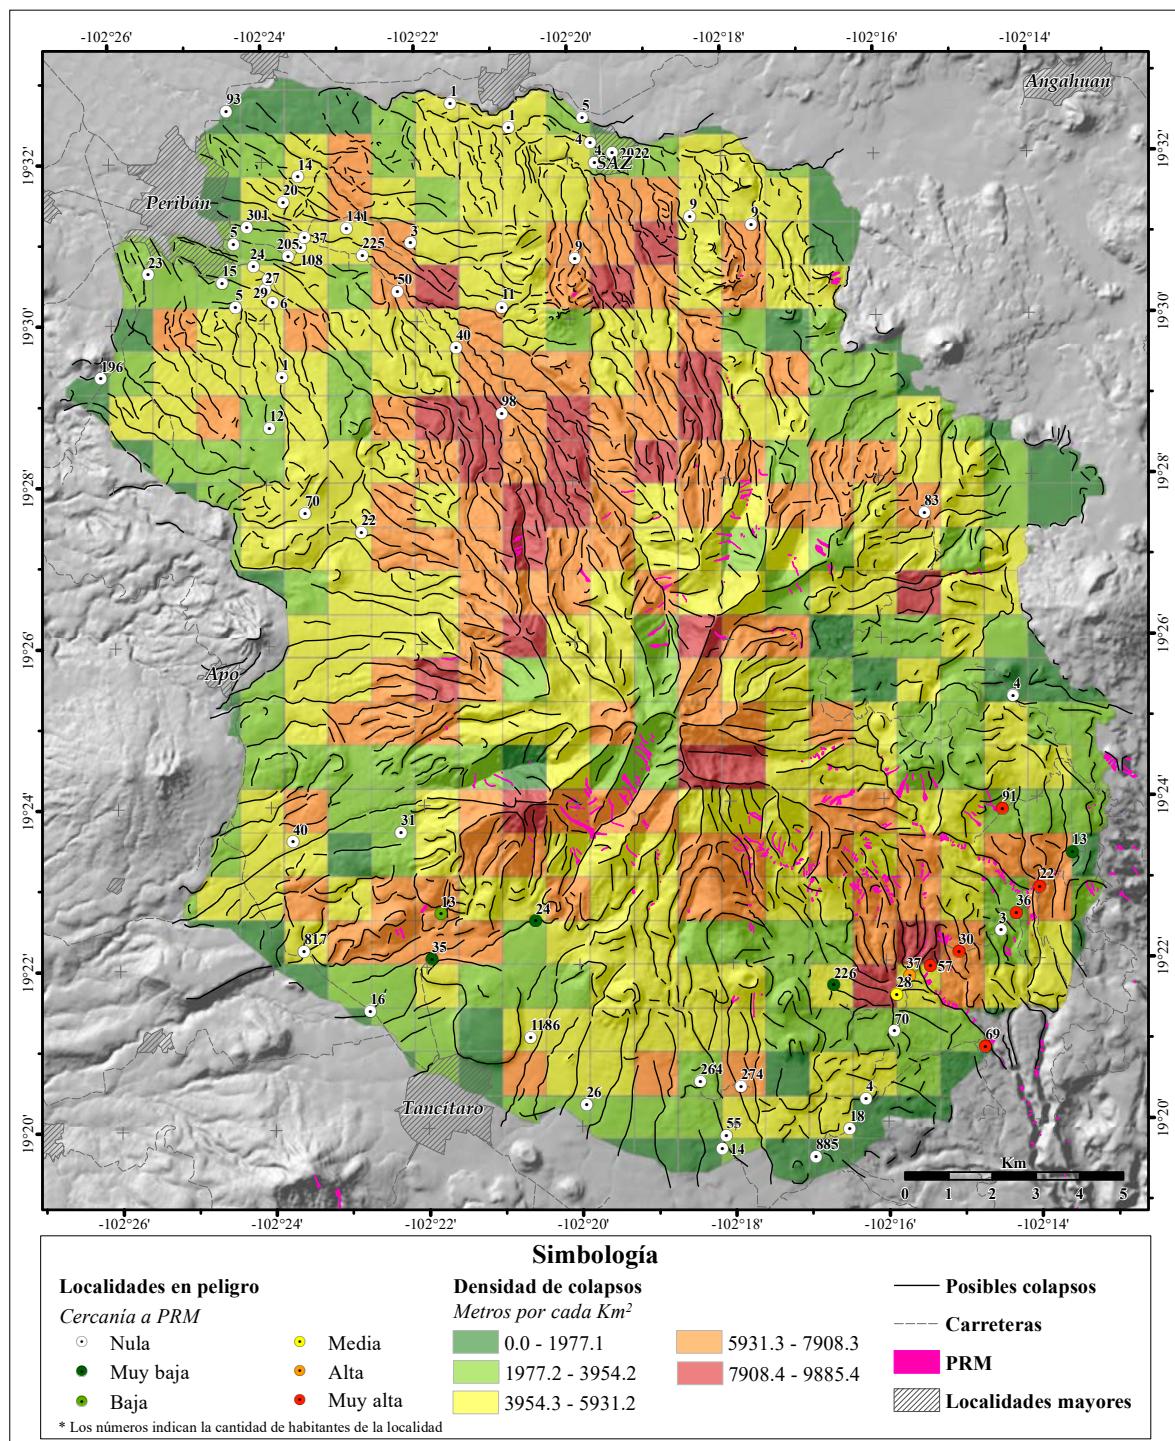
Figura 7. Niveles de peligro por cercanía a áreas con Procesos de Remoción en Masa (PRM) y densidad de posibles colapsos identificados para el área de estudio. Fuente: elaboración propia con insumos de INEGI (2013; 2018a) y Valdés-Carrera et al., (2022).

En el mapa de la Figura 7 se pueden apreciar las localidades que presentan mayor cercanía a los PRM ocurridos, y por tanto se les asignaron valores altos de peligrosidad. Los cuadros en distintos colores nos indican el acumulado de zonas propensas a colapsos que fueron identificadas, cuyas zonas de mayor peligro se reconocen por el color rojo, mientras que las de menor peligro se identifican por el color verde.

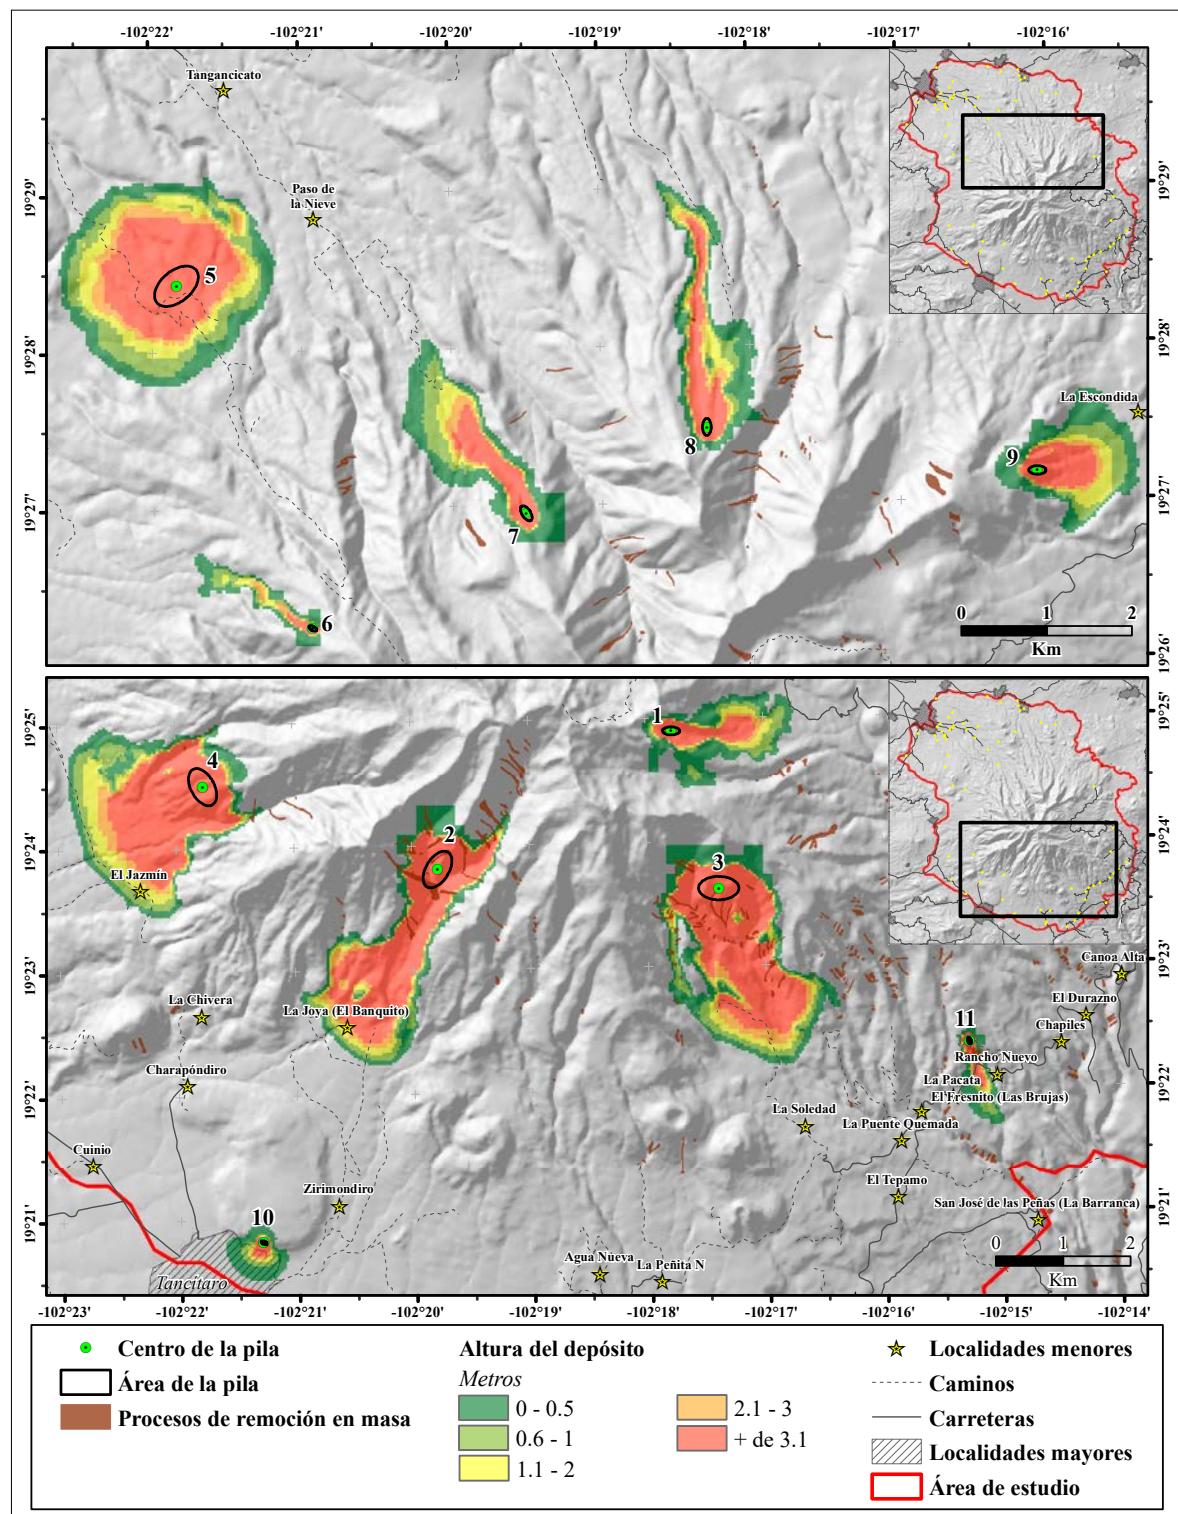
Figura 8. Resultados de las simulaciones de avalanchas y sus alturas de depósito. Los números junto a las avalanchas se corresponden con los de la tabla de la Figura 4. Fuente: elaboración propia con insumos de INEGI (2013; 2018a).

Las alturas de depósitos a partir de los cuales se determinó el nivel de peligro fueron los siguientes: 0.1 a 0.5 metros de altura = peligro muy bajo, 0.51 a 1 metros de altura = peligro bajo, 1.1 a 2 metros = peligro medio, 2.1 a 3 metros = peligro alto y +3 metros = peligro muy alto. Estos niveles se determinaron tomando en cuenta las posibles afectaciones y daños que pudieran sufrir las personas y sus bienes ante la ocurrencia de una avalancha de escombros. Como podemos observar en la figura 8, las localidades que podrían resultar afectadas serían El Leal (Peribán), El Jazmín, La Joya y la parte norte de la cabecera municipal (Tancítaro), Pácata y Rancho Nuevo (Nuevo Parangaricutiro) y algunos caminos de los tres municipios mencionados.

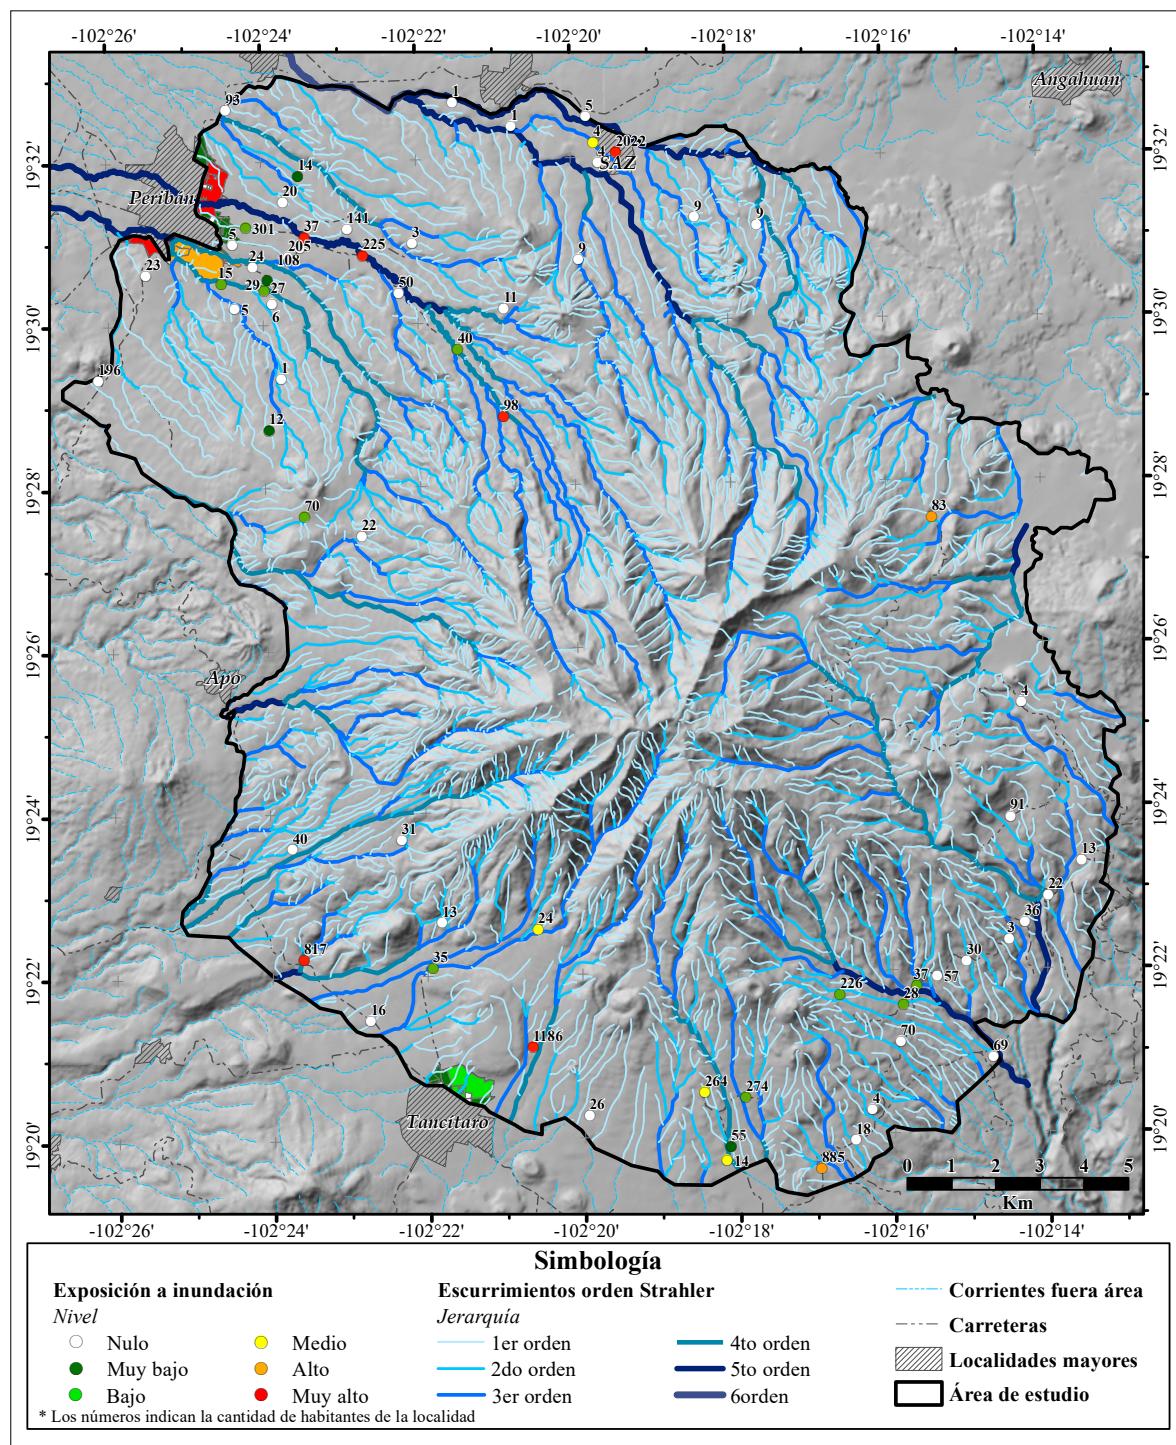
Figura 9. Nivel de exposición a inundaciones por cercanía para las localidades y manzanas de la zona de estudio. Fuente: elaboración propia con insumos de Fuentes Junco (2002) e INEGI (2013; 2018a; 2021a; 2021b).

Se identificaron varias localidades con altos niveles de exposición a inundaciones, basándonos en la cercanía a los distintos escurrimientos previamente jerarquizados por orden de Strahler, estas áreas pobladas se muestran en el mapa de la Figura 9. Al respecto se mencionan como localidades de especial atención Peribán, Zirimondiro, Santa Ana Zirosto, Araparícuaro y Choritiro (por ser las de mayor población).

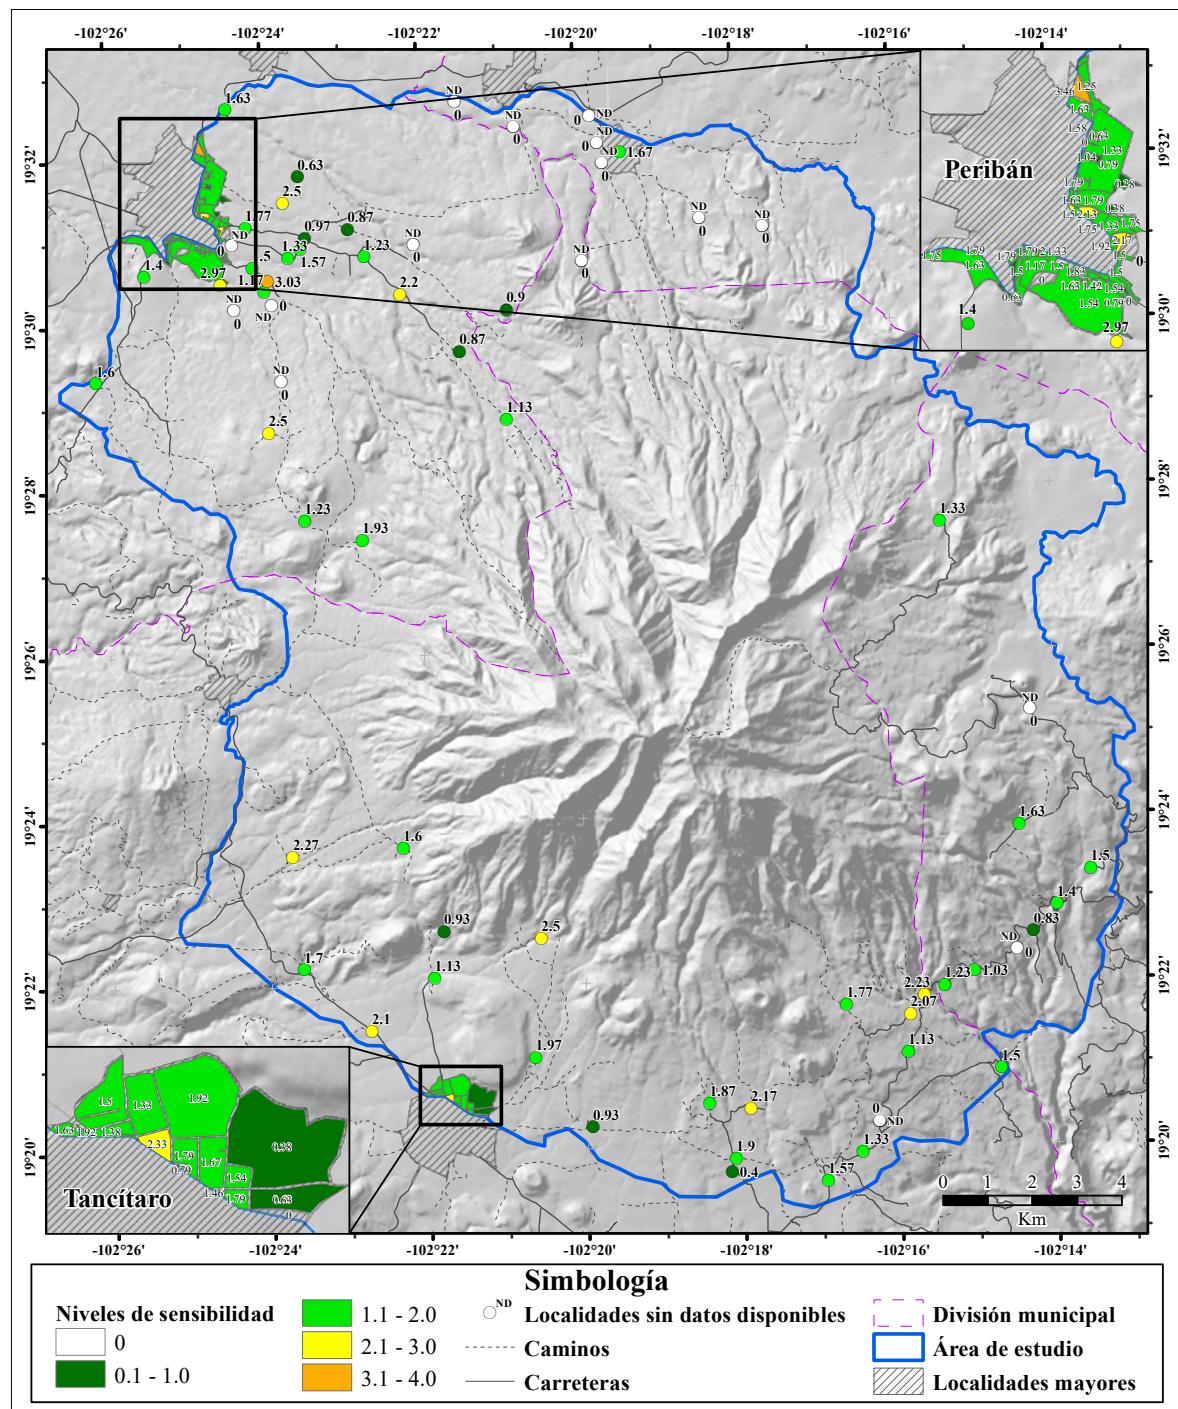
Figura 10. Mapa de sensibilidad para las localidades y manzanas del área de estudio. Fuente: elaboración propia con base en los datos de INEGI (2021a; 2021b). Nota: los números nos muestran el nivel de sensibilidad para cada elemento analizado. ND significa no disponible, debido a que INEGI no proporciona detalles de las características de la población cuando el número de habitantes en la localidad es muy bajo (menor a 10).

En la Figura 10 se muestran los resultados relativos a la sensibilidad de los habitantes asentados en el área de estudio. Podemos identificar que las locali-

dades con más altos niveles de sensibilidad son La Toma y el Pino, del municipio de Peribán, al igual que una de las manzanas situadas al norte de esa cabecera municipal.

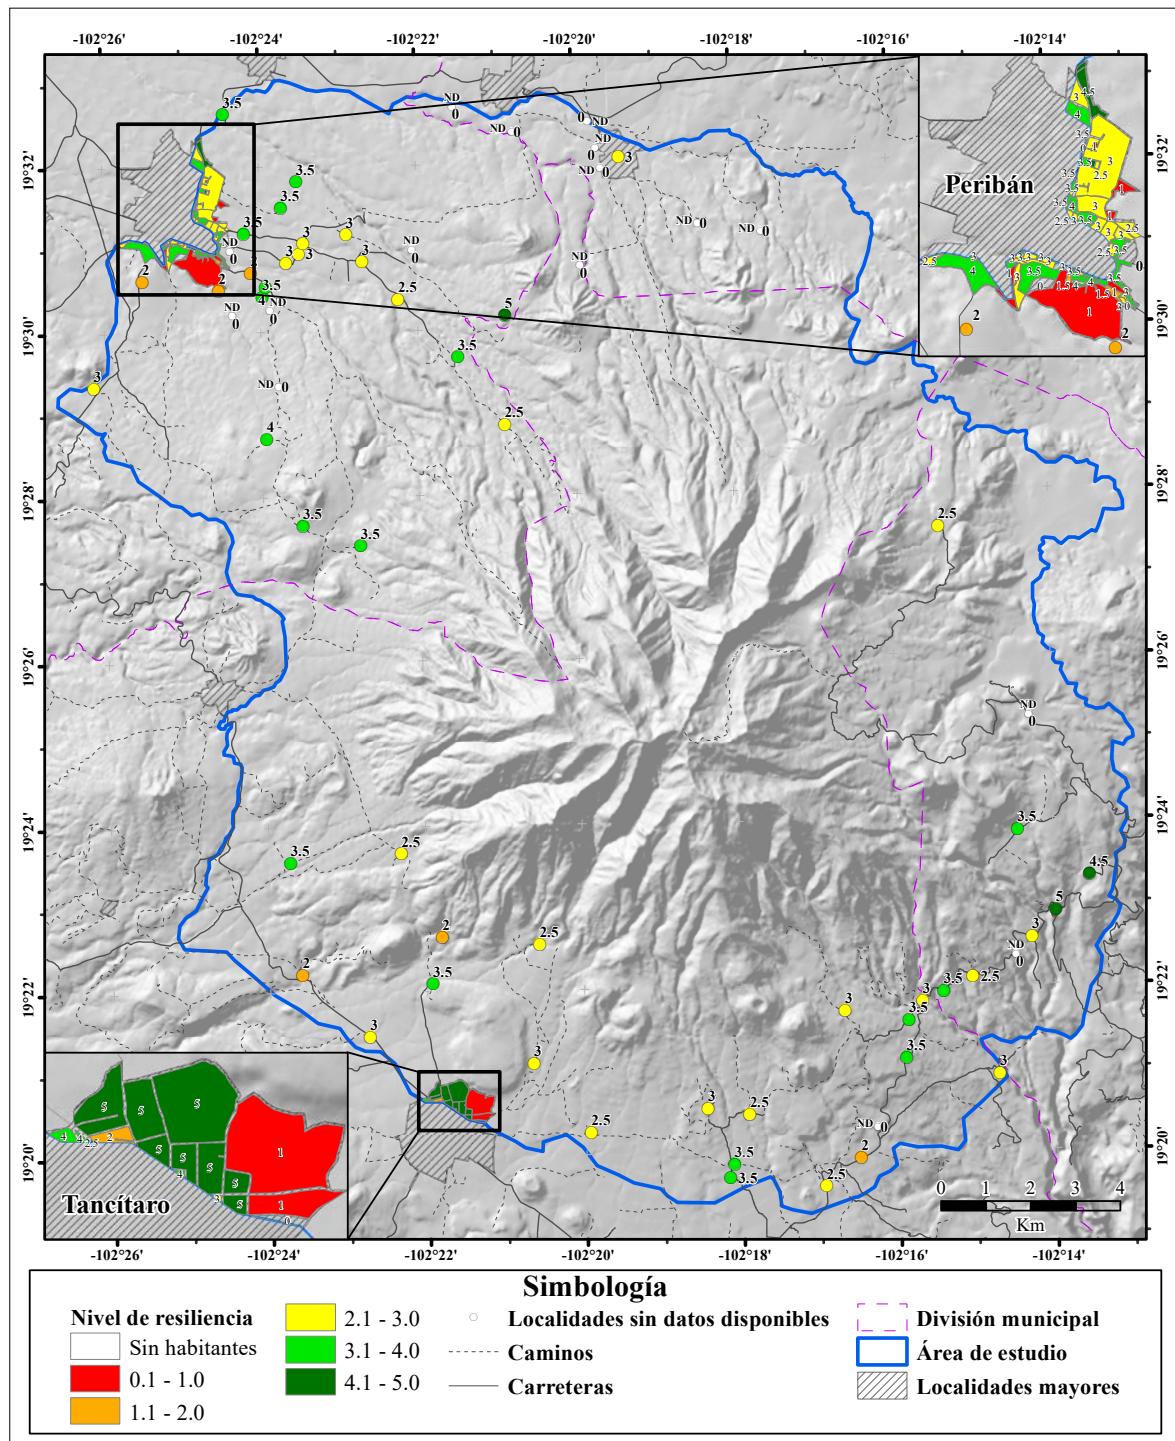
Figura 11. Mapa de resiliencia para las localidades y manzanas del área de estudio. Fuente: elaboración propia con base en los datos de INEGI (2021a; 2021b). Nota: los números nos muestran el nivel de sensibilidad para cada elemento analizado. ND significa no disponible, debido a que INEGI no proporciona detalles de las características de la población cuando el número de habitantes en la localidad es muy bajo (menor a 10).

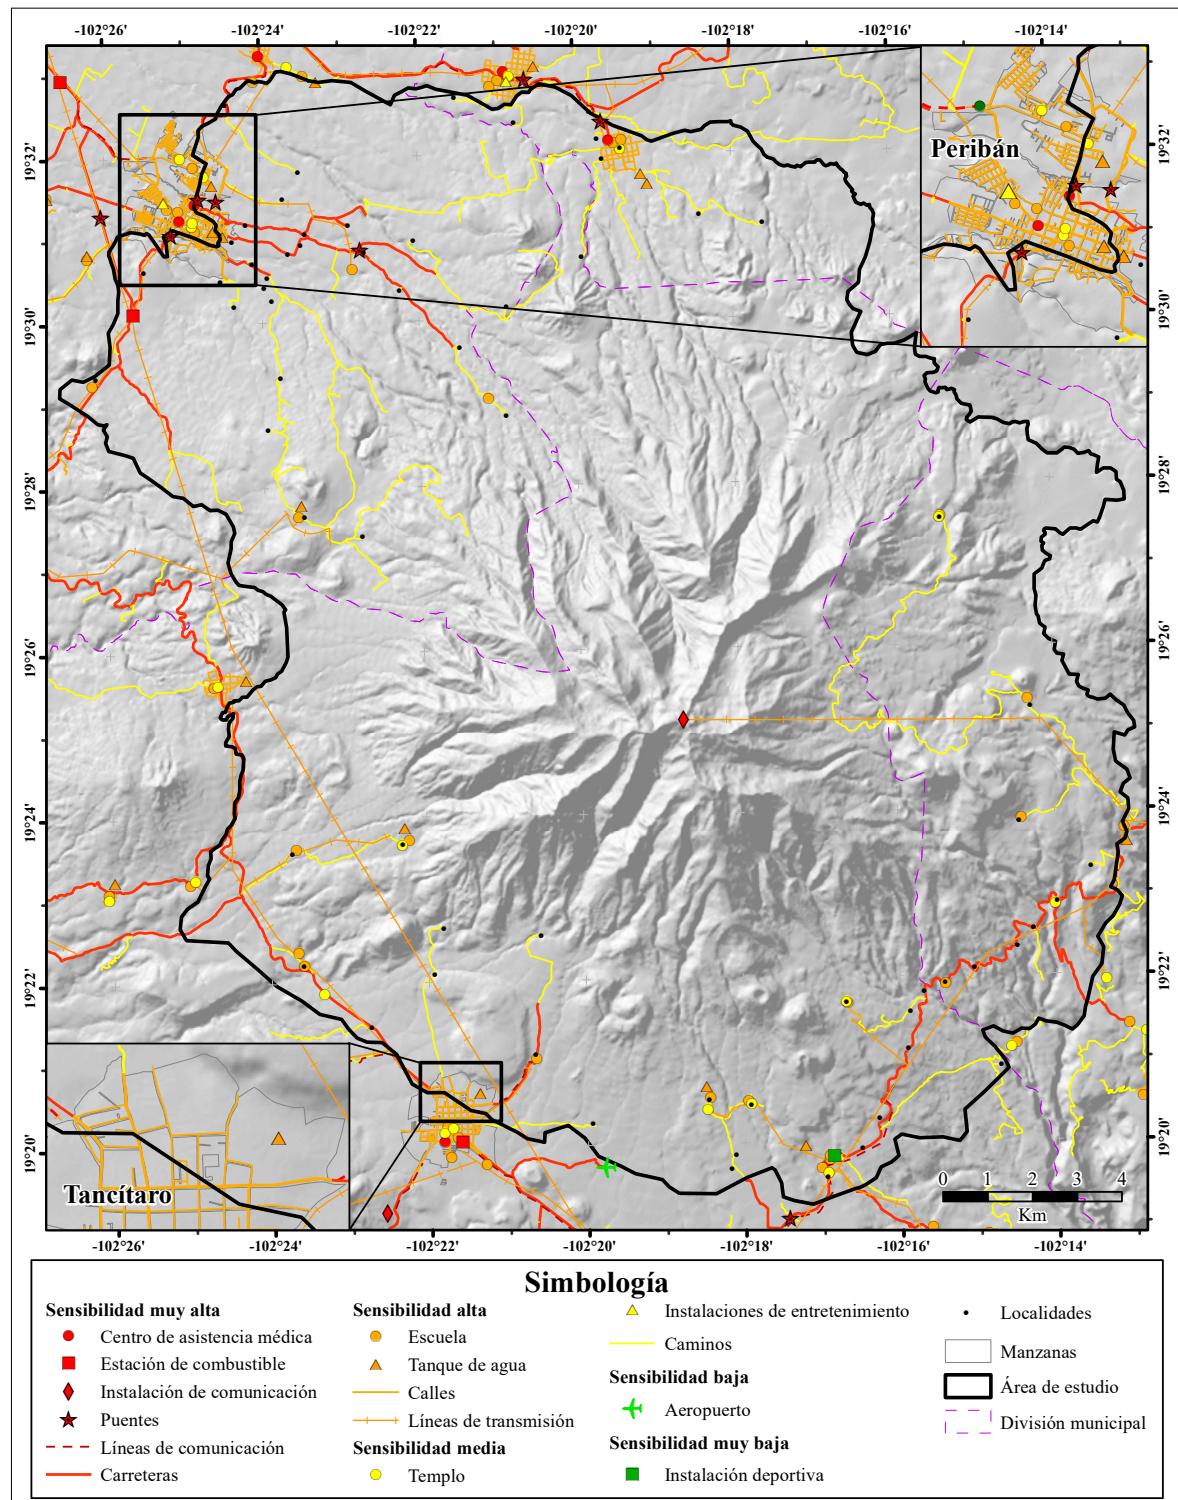
Figura 12. Mapa de sensibilidad de la infraestructura presente en el área de estudio. Fuente: elaboración propia teniendo como insumos los datos de IMT-SCT-INEGI (2021) e INEGI (2018a; 2021a; 2021b).

Con respecto a la sensibilidad de la infraestructura, se presenta el mapa de la Figura 12, en la cual se muestran en tonos rojos las infraestructuras con mayor nivel de sensibilidad y en verde las de menor. Esta categorización se realizó teniendo en cuenta las deficiencias y complicaciones que se tendrían si este elemento se llega a dañar o perder durante la ocurrencia de un peligro.
