Análisis del riesgo por procesos de remoción en masa en el Pico del Tancítaro y sus zonas de influencia

Landslide risk analysis of the Tancítaro Peak and its zones of influence

Gemma Gómez Castillo,* José de Jesús Alfonso Fuentes Junco** y José Antonio Navarrete Pacheco***

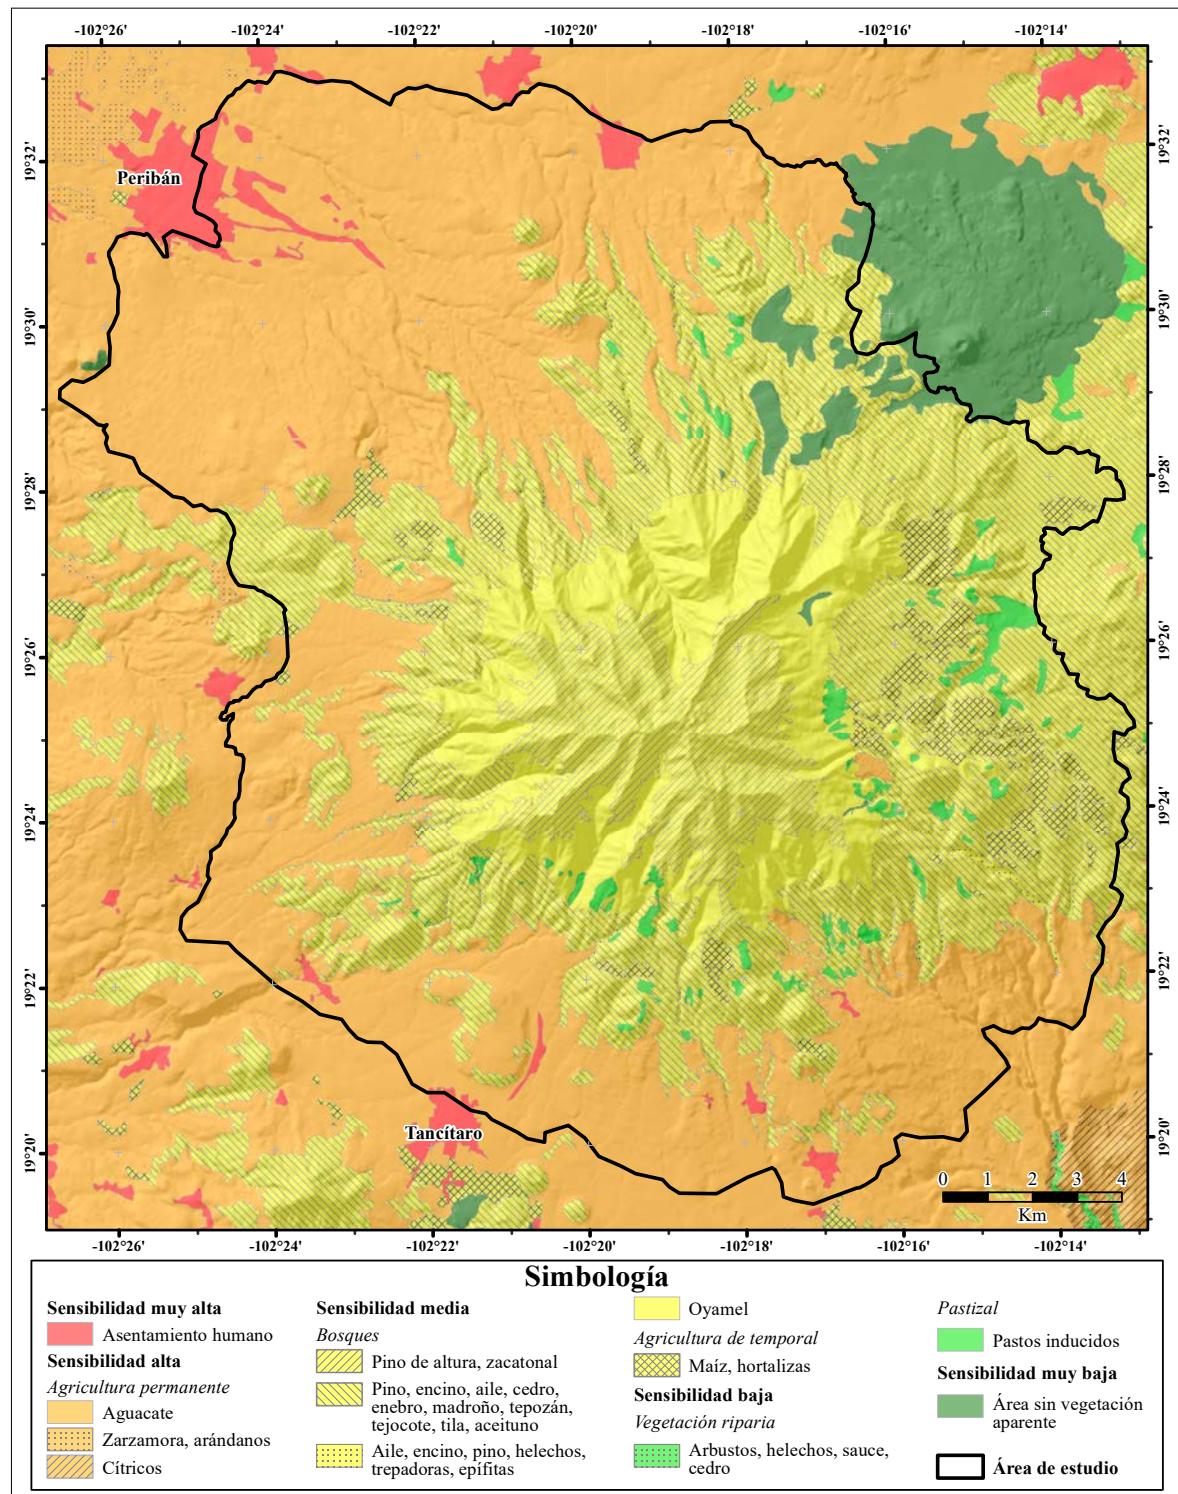
Figura 13. Mapa de sensibilidad de los recursos naturales y las actividades agrícolas del área de estudio. Fuente: elaboración propia con base y modificación de Valdés-Carrera et al. (2022).

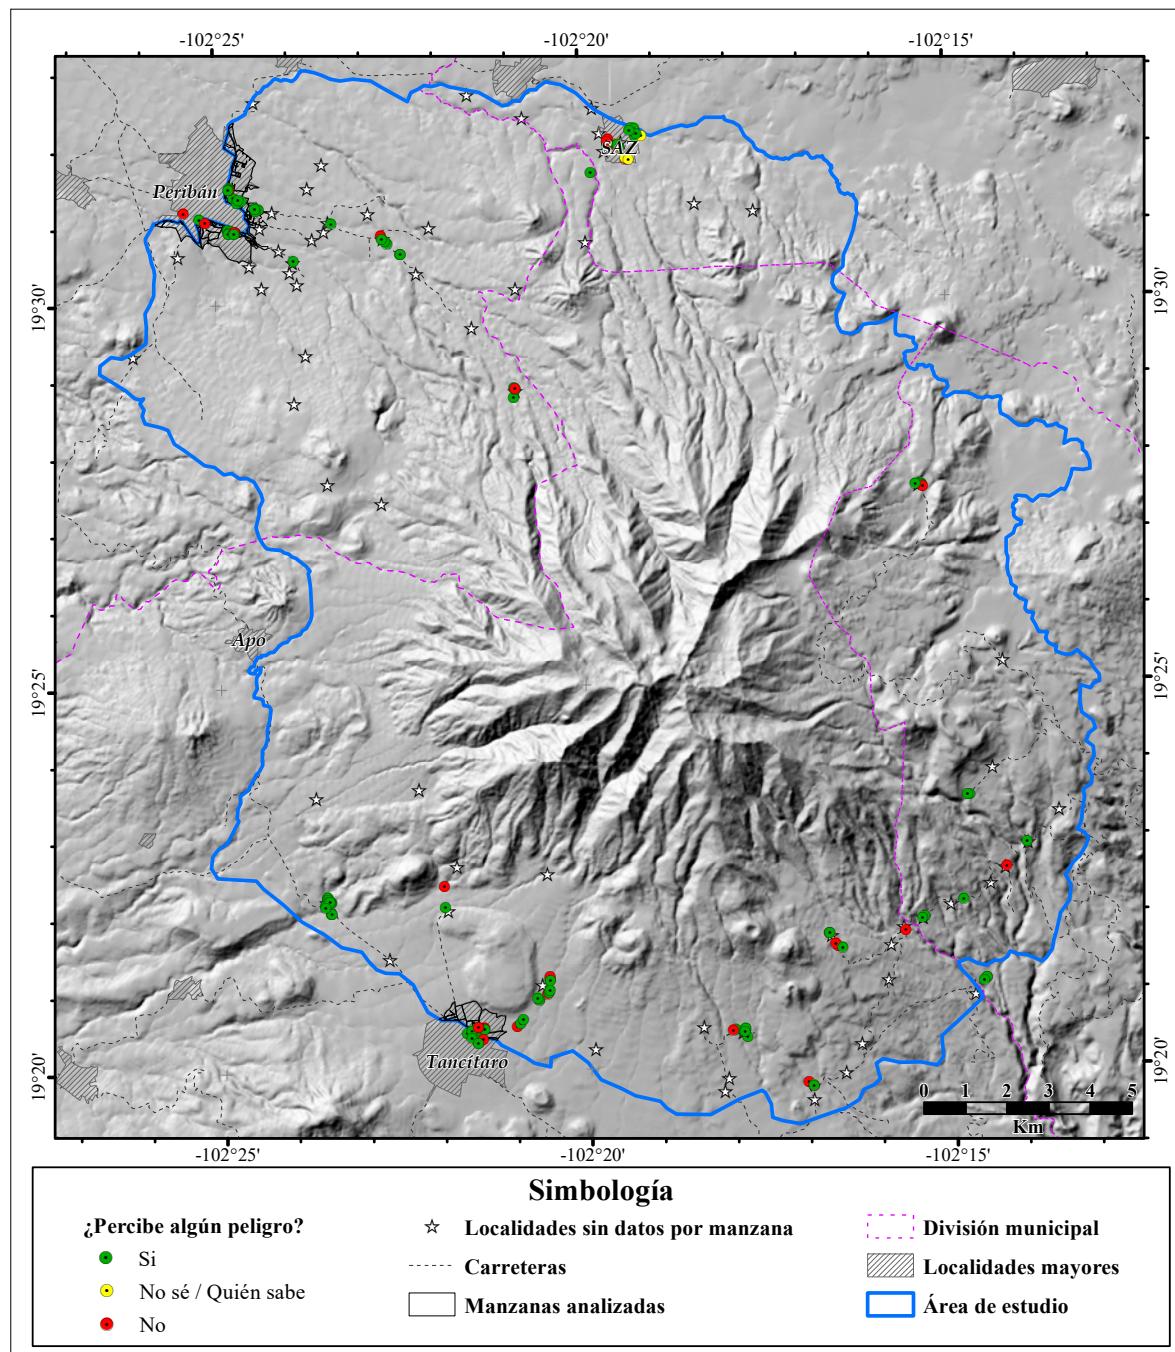
Figura 14. Mapa de percepción del riesgo según los encuestados de la zona de estudio. Fuente: elaboración propia con insumos de INEGI (2013; 2018a; 2018b; 2020).

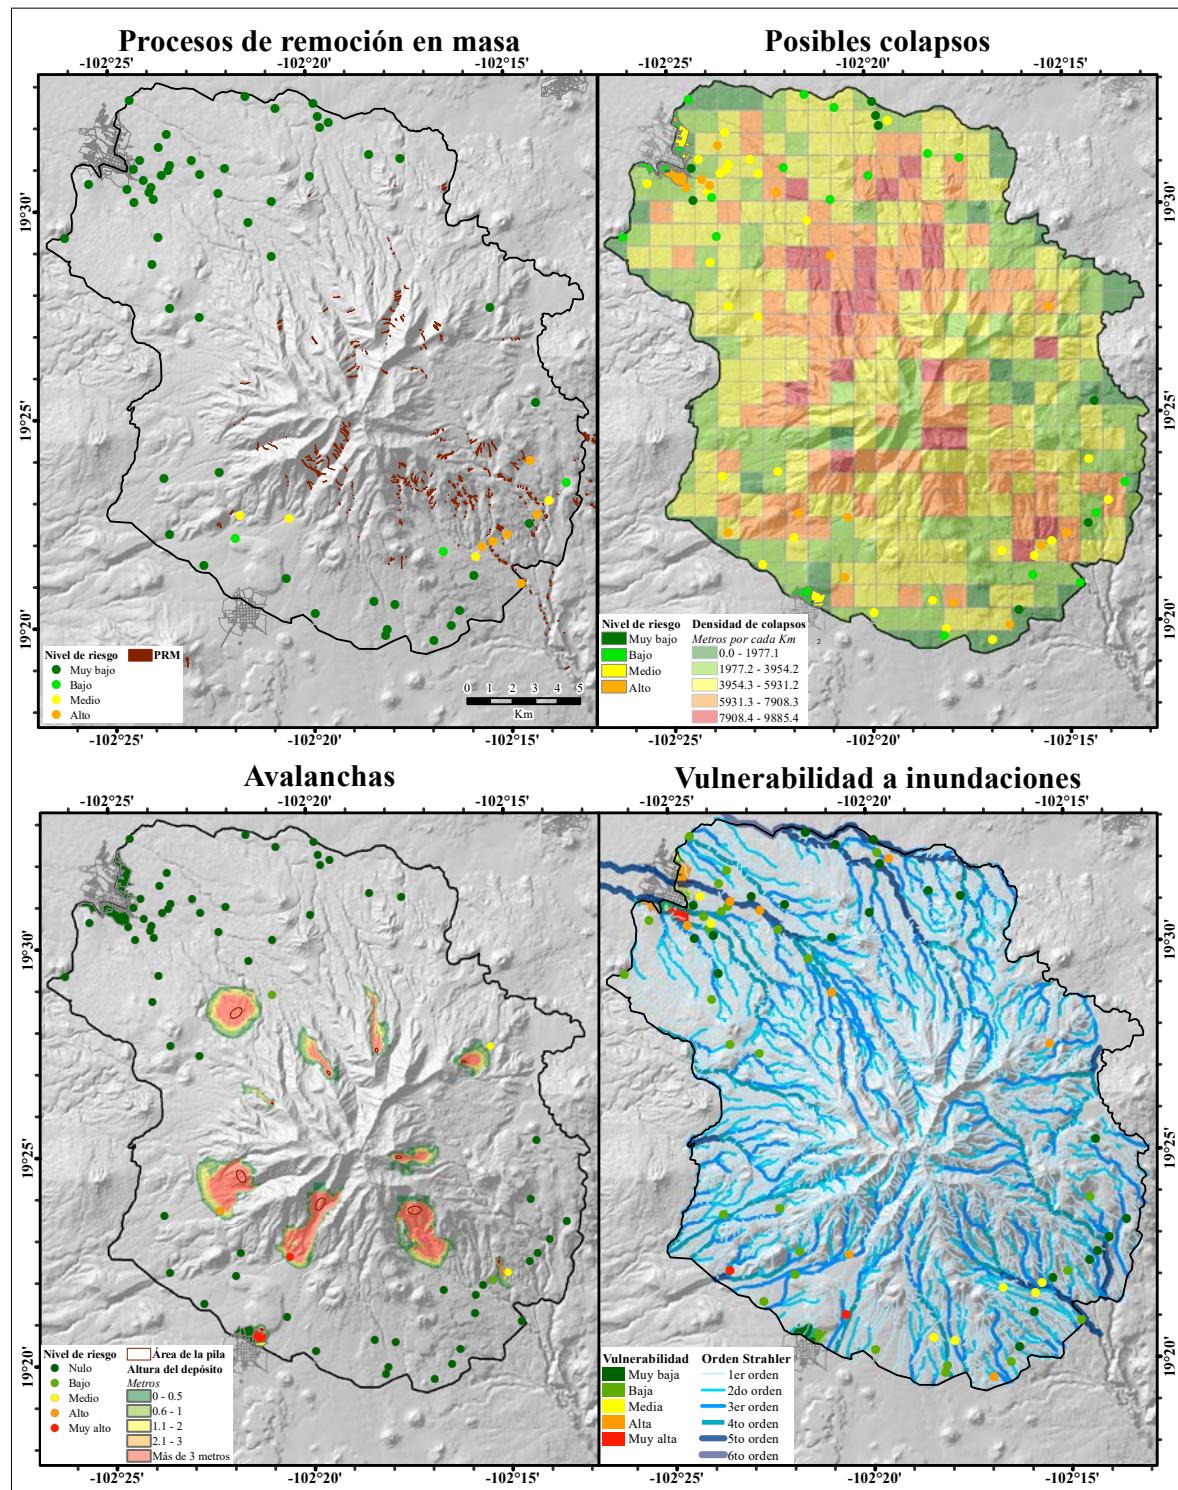
Figura 15. Mapa del riesgo según la población por PRM y vulnerabilidad a inundación. La línea negra indica el área de estudio y las líneas grises son las manzanas fuera del área de estudio. Fuente: elaboración propia con insumos de Fuentes Junco (2002), INEGI (2013; 2018a; 2021a; 2021b) y Valdés-Carrera et al. (2022).

En el mapa de la Figura 15 se muestran los distintos niveles de riesgo de la población por los PRM, obte-

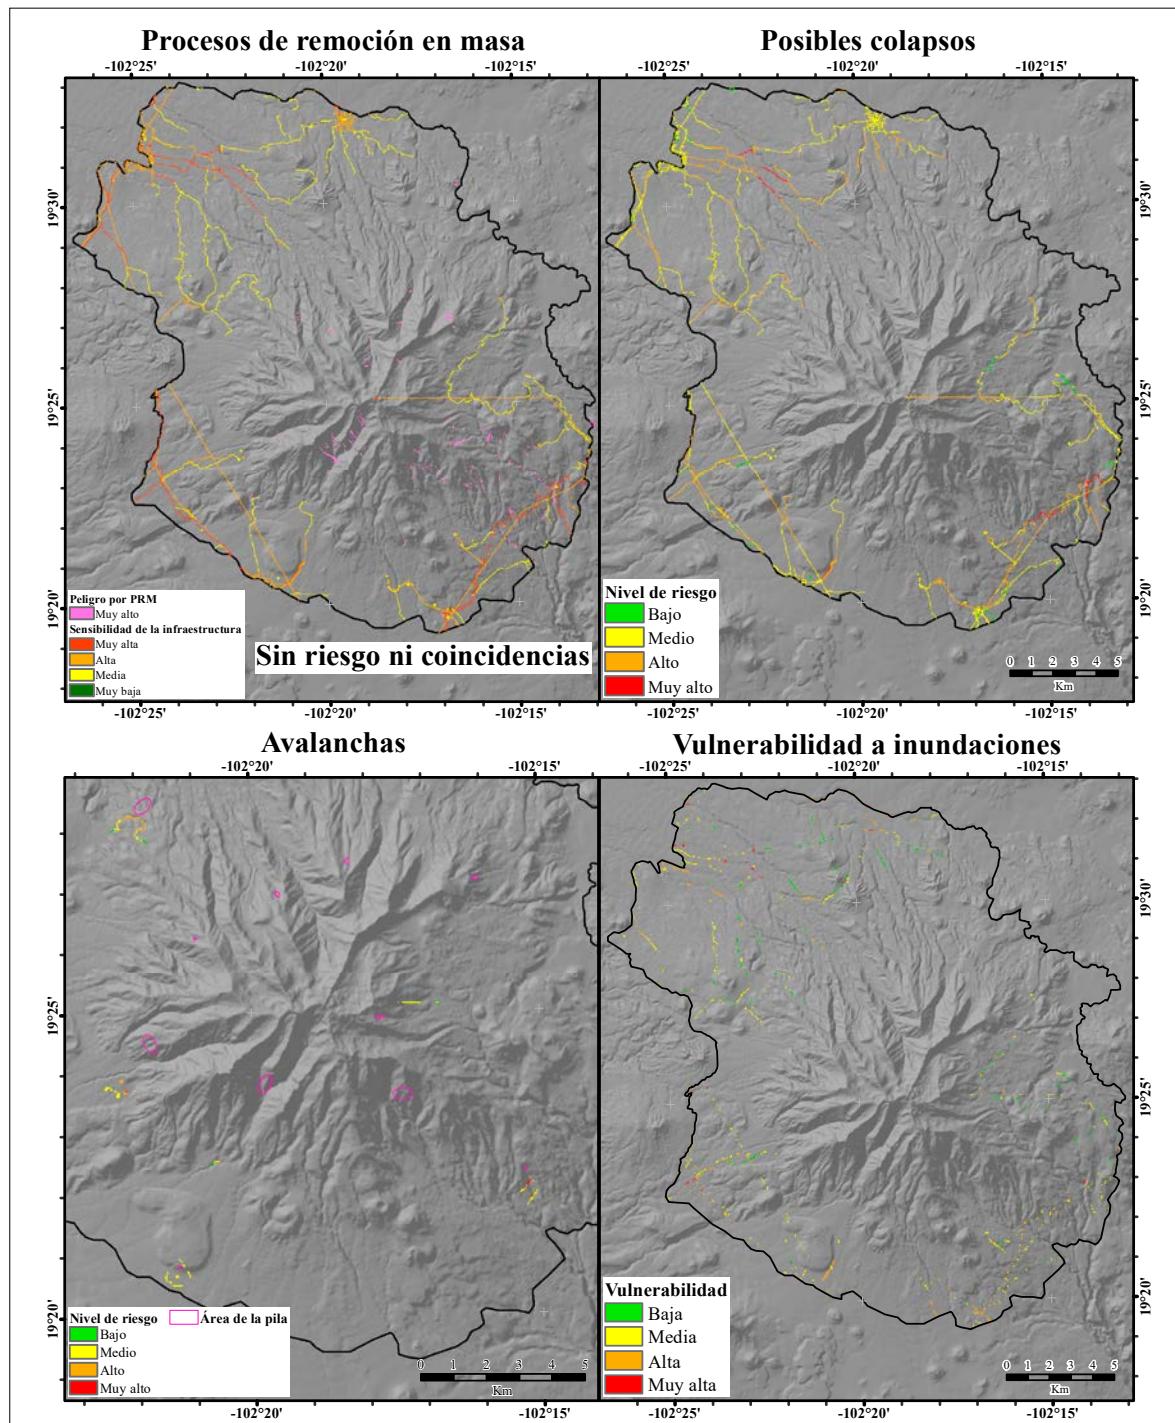
Figura 16. Mapa del riesgo para la infraestructura por PRM y vulnerabilidad a inundación. Fuente: elaboración propia con insumos de Fuentes Junco (2002), INEGI (2013; 2018a; 2021a; 2021b), IMT-SCT-INEGI (2021) y Valdés-Carrera et al. (2022). Nota: para el caso de los procesos de remoción en masa no se encontraron coincidencias por lo tanto se considera que no existe riesgo por los procesos ocurridos y en este mapa se despliegan únicamente las características y niveles de la vulnerabilidad y el peligro.

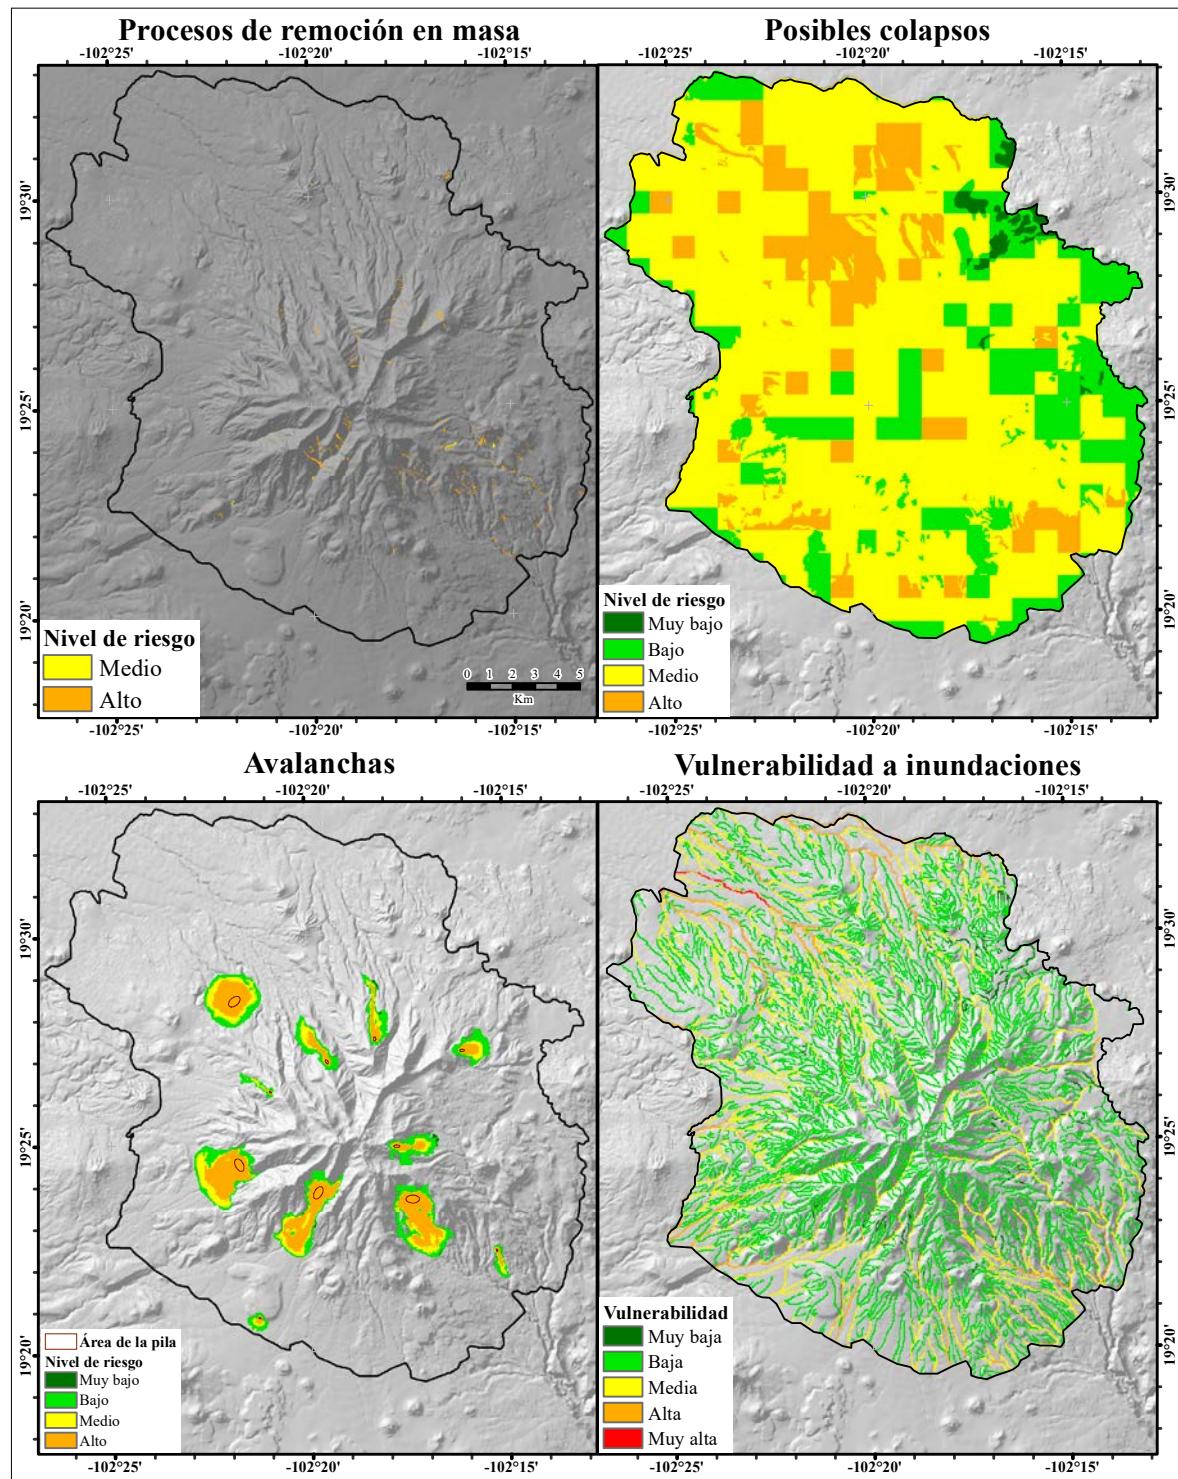
Figura 17. Mapa de riesgo por PRM para los recursos naturales y las actividades agrícolas y de vulnerabilidad a inundación. Fuente: elaboración propia con insumos de Fuentes Junco (2002), INEGI (2013; 2018a; 2021a; 2021b) y Valdés-Carrera et al. (2022).

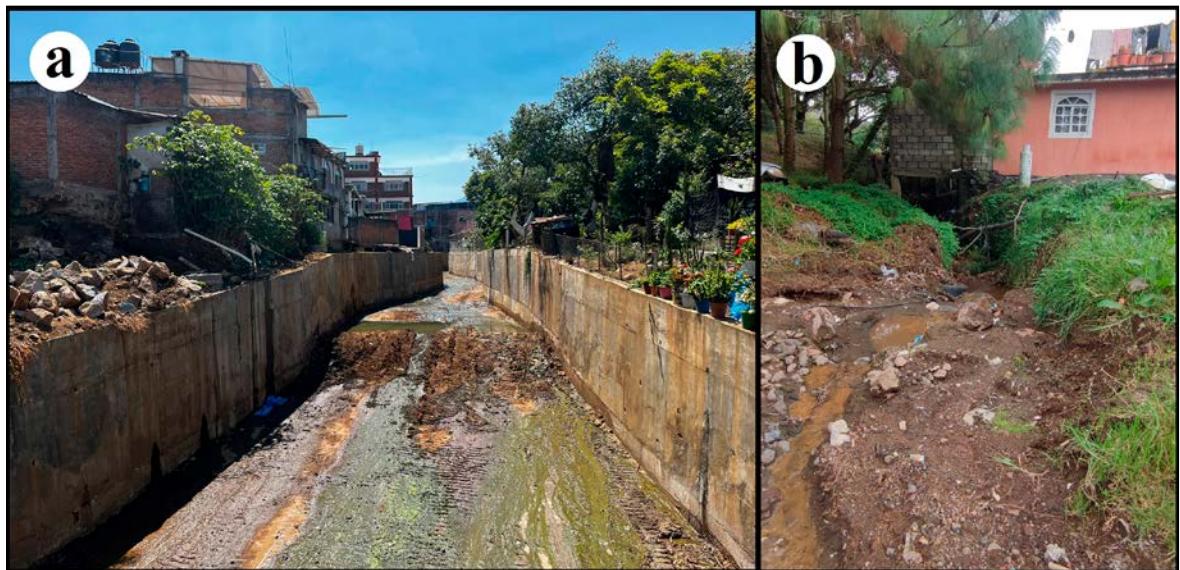
Figura 18. Situación actual del área de estudio: a) fotografía del encauzamiento artificial del río Cutio en Peribán; b) cauce en la localidad de Zirimondiro, donde las viviendas se ubican sobre y a los lados del lecho del río. Fuente: fotografías propias tomadas en 2023.
