# RETROCESO RECIENTE DE LA LÍNEA DE COSTA DEL FRENTE DELTAICO DEL RÍO SAN PEDRO, CAMPECHE-TABASCO\*

Se identifican evidencias y se miden las modificaciones de la línea de costa, mediante el análisis comparativo de imágenes aéreas, tomadas en diferentes fechas, considerando los últimos 40 años. Tales cambios son al parecer reflejo de un hundimiento de esta porción del litoral.

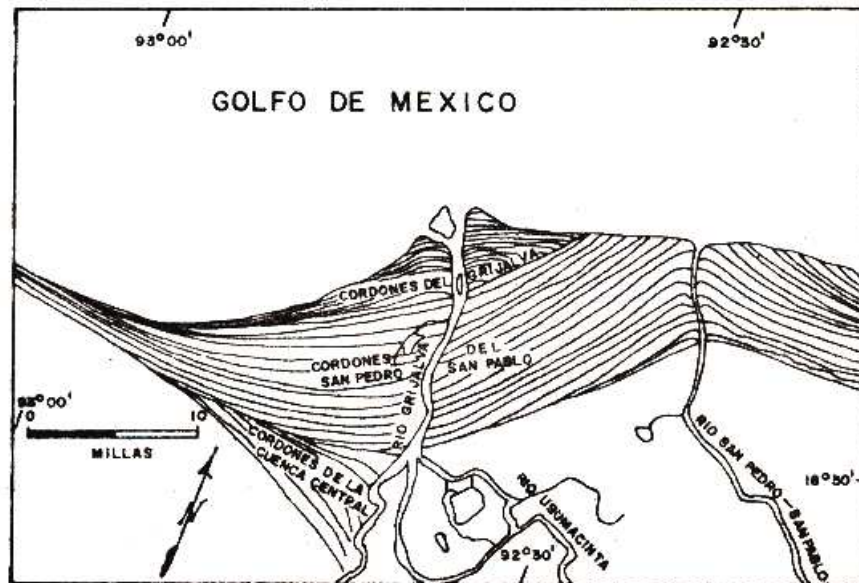
Figura 2. Se muestra la distribución y disposición de los cordones litorales formados por el antiguo delta del Usumacinta, así como el actual delta del Río Grijalva. (Figura tomada de Psuty, 1965, figura 6, pág. 118.)

Proyectando los cordones que han sido truncados por la erosión, **figura 2**, y siguiendo la misma orientación que se tiene a ambos lados de la desembocadura en dirección convergente, se prolongan las trayectorias de ambos lados mar afuera, hasta que se intersectan las trayectorias de ambos flancos fuera de la traza de la costa. La nueva configuración así obtenida dará una idea aproximada de la distancia y el tamaño que llegó a tener el delta en el momento de su mayor acrecentamiento. Las medidas obtenidas indican que el delta tenía una configuración cuspada tal como se muestra en la **figura 3**, la cual se proyectó fuera de traza de la actual línea de costa por más de 5 km mar afuera.

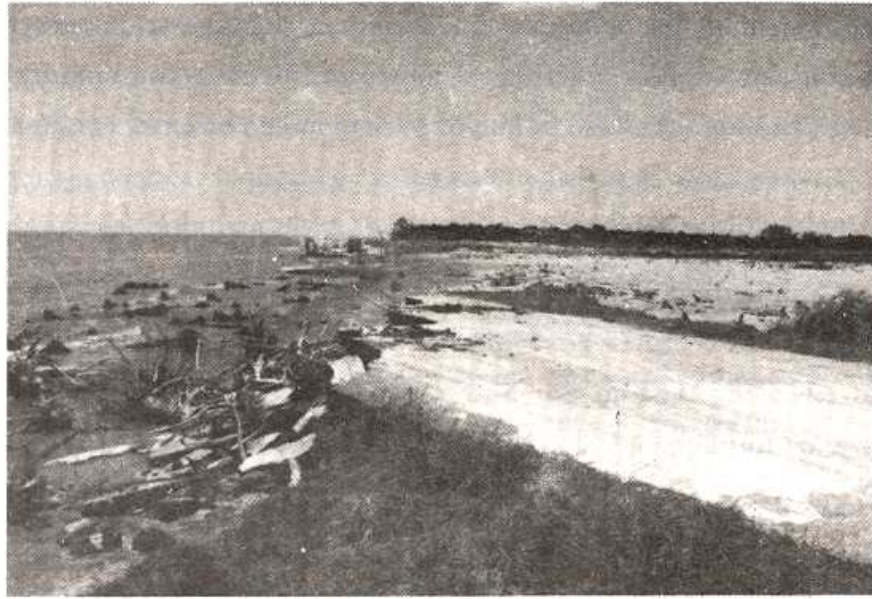
**Foto 1.** Vista del tramo poniente de la carretera destruida que iba de Ciudad Frontera a Ciudad del Carmen. (Foto de O. Manzano, 1987.)

A partir del sector 46 y en dirección oriental, se ubicaba la carretera federal número 180 que fue construida en la década de los sesenta, siendo parte del camino que une a la ciudad de Frontera, Tabasco con Ciudad del Carmen, Campeche. El trayecto de la carretera costera en cuestión, fue cortado y destruido por el oleaje, (**fotografías 1 y 2**). La trayectoria de la carretera era paralela a la costa. Ahora este trayecto es ocupado por la franja de la rompiente marina la cual desborda aún más hacia el interior con la marea de tormenta.

Son estas las evidencias de erosión y el consecuente retroceso de la costa, que al relacionarse con la disminución de la velocidad en el proceso erosivo, se deduce que se debió al control que ejerció la estructura misma del camino, concretamente al terraplén

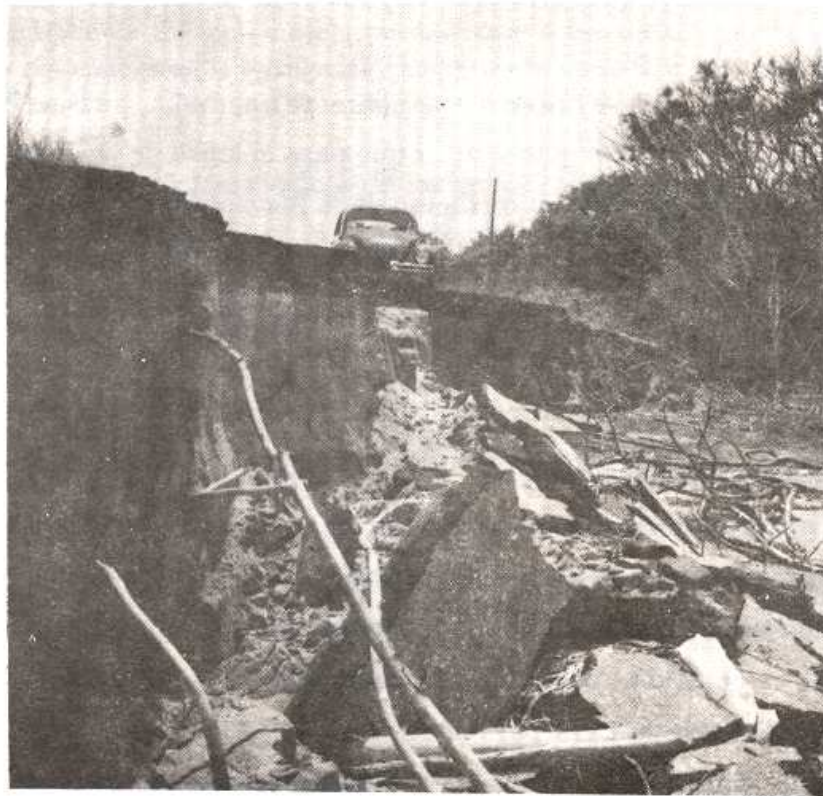
**Foto 2.** Vista parcial de los restos del terraplén y carpeta asfáltica de la carretera en cuestión. (Foto de mayo de 1992.)

y la carpeta asfáltica aminorando el retroceso de la costa para el periodo más reciente de este análisis. Ahora, si se relaciona el comportamiento de la configuración de las curvas entre ambos flancos del delta, se observan cambios muy interesantes. Las fluctuaciones de las variaciones en el retroceso de la costa son mucho más pronunciadas para el flanco occidental, mientras que en el lado oriental son mucho más reguladas. Hay que recordar que el oleaje erosivo que trae consigo los nortes, inciden en el delta con dirección NW transportando sedimentos a lo largo de las costas hacia el oriente. De esta manera se socava y provoca la remoción de los sedimentos de las playas que se disponen con una configuración expuesta hacia el noroeste. La deriva litoral entonces se dirige hacia el oriente mientras perdura el corto tiempo de la tormenta del Norte.

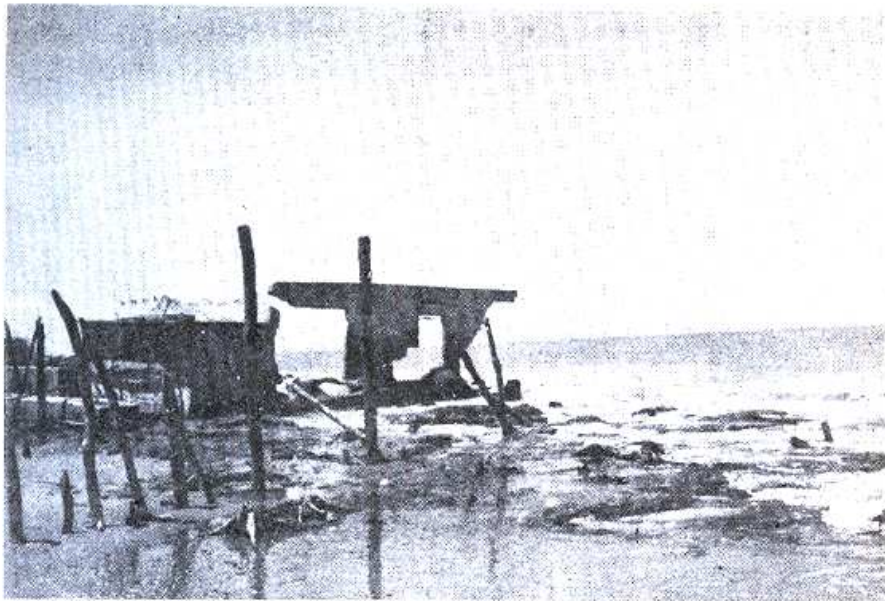
**Foto 3.** Últimos vestigios de una vivienda rural, destruida por el oleaje. Al oeste de la boca del Río San Pedro-San Pablo. Para mayo de 1992 no existía ninguna evidencia de los restos de esta vivienda. (Foto de Manzano, 1937.)

Los aportes de este trabajo se reducen a mostrar las evidencias de la erosión y el consecuente retroceso de la línea de costa, la cual está plenamente comprobada mediante el análisis comparativo de las distintas imágenes aéreas de diferentes fechas, así como por las evidencias mostradas en el trabajo de campo (fotografías 3, 4, 5 y 6).

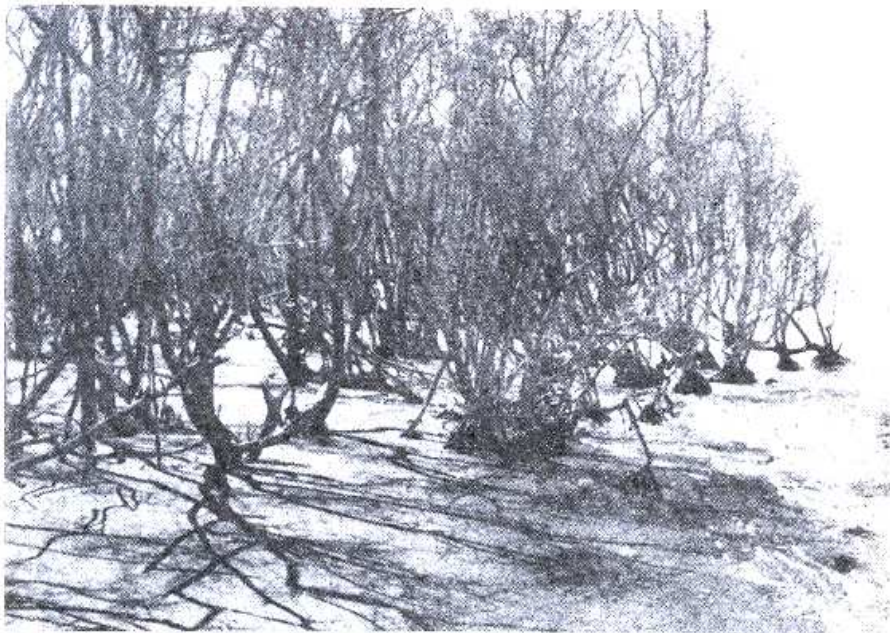
**Foto 4.** Muerte del manglar al cambiar las condiciones a un ámbito de mayor energía, modificaciones que se traducen por una erosión en las orillas del frente marino y por la acreción sedimentaria en las áreas interiores del manglar. (Foto de Manzano, 1987.)

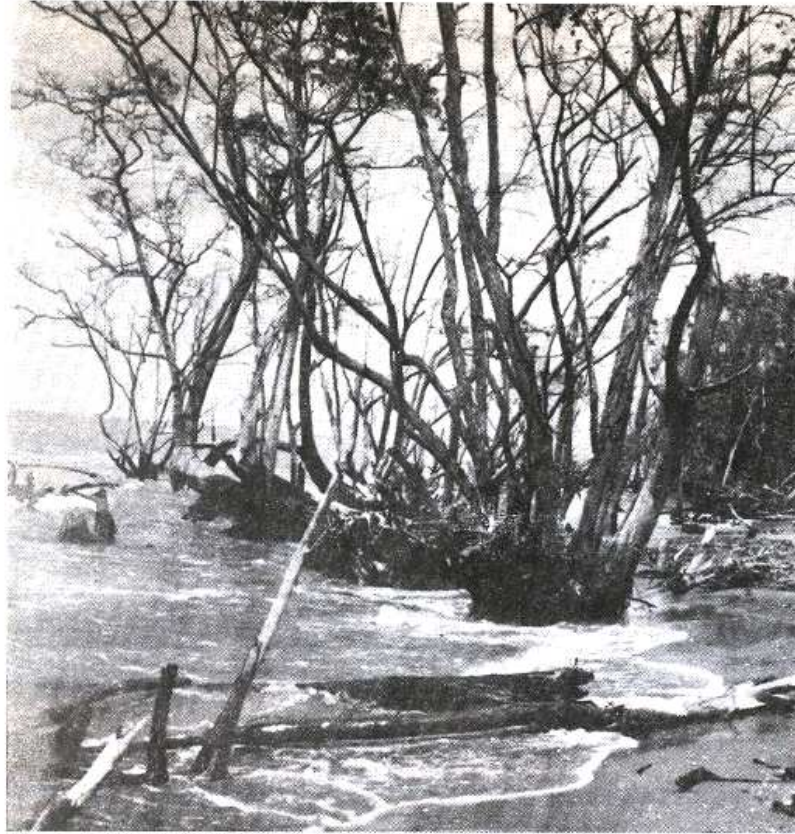
Foto 5. Migración de la playa tierra adentro con la evidencia de la destrucción del manglar. Al oeste de la boca del Río San Pedro-San Pablo. (Mayo de 1992.)

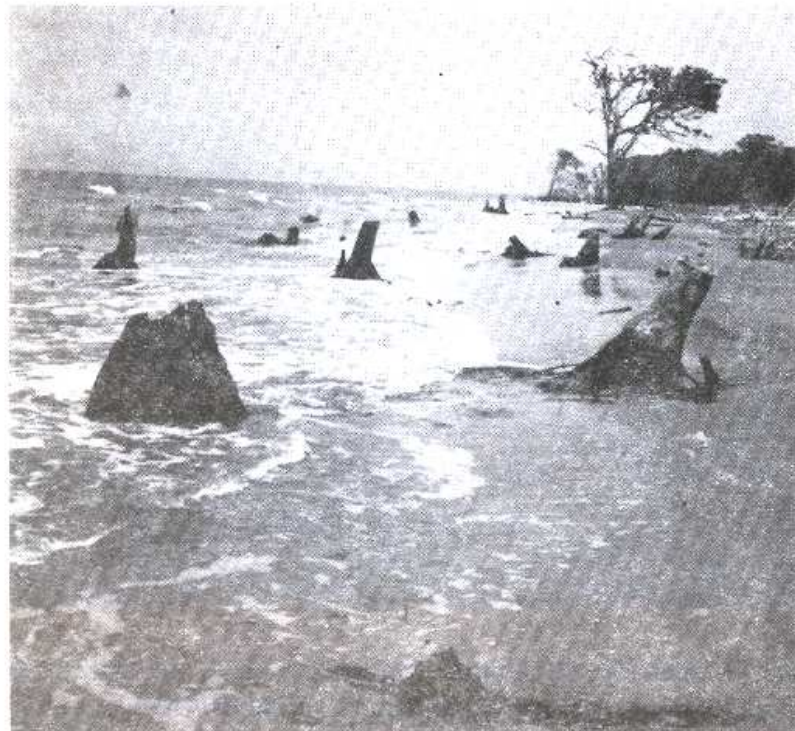
Foto 6. Tocones de palmas que ponen de manifiesto la erosión costera, en la misma localidad. (Mayo de 1992.)
