Medición de asentamientos en pavimentos dañados por subsidencia usando ortomosaicos y MDE mediante GPS y VANT

Measurement of settlements in subsidence damaged pavements using orthomosaics and DEM using GPS and UAV

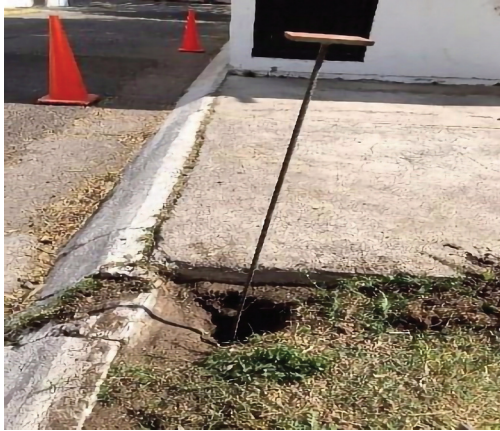
Figura 4. Colocación de GCP en la colonia “El Ensueño”

encuentran a desnivel (un GCP arriba y otro abajo); cada uno fue construido con placas de acero soldadas a varillas de acero (Figura 4) y que de esta manera pudieran medirse con el GPS de doble frecuencia mostrado en la Figura 5.

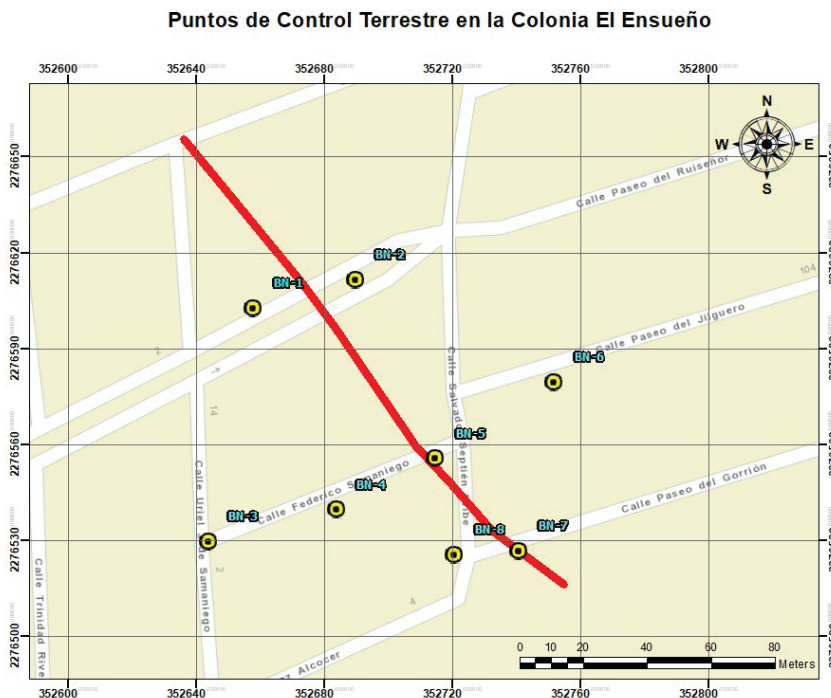
Figura 6. Ubicación de los GCP en la colonia “El Ensueño”

La distribución final de los GCP en la Colonia “El Ensueño” se muestra en la Figura 6; por otro lado, para la identificación de los GCP se utilizaron dianas durante el vuelo del VANT, debido a que las placas no eran visibles.

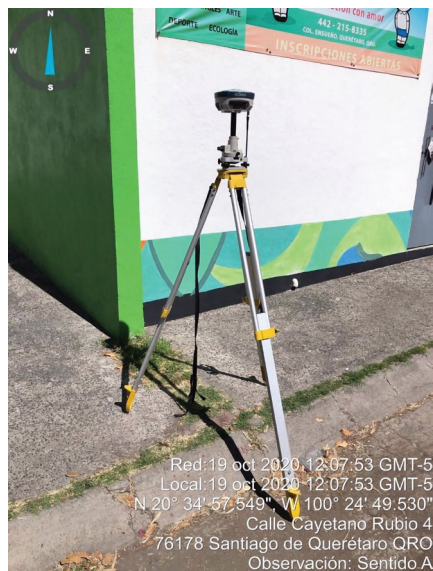
Figura 7. GCP-1 y GRX2 GPS utilizados

Algunos ejemplos se muestran en las Figuras 7 y 8, esto se realizó en cada uno de los ocho puntos durante el periodo de la investigación. Cada punto fue medido durante una hora con el GPS de alta precisión para cumplir los requisitos que establece el INEGI en las normativas, cabe mencionar que el periodo largo de medición se realiza para obtener un menor margen de error en los datos recopilados.

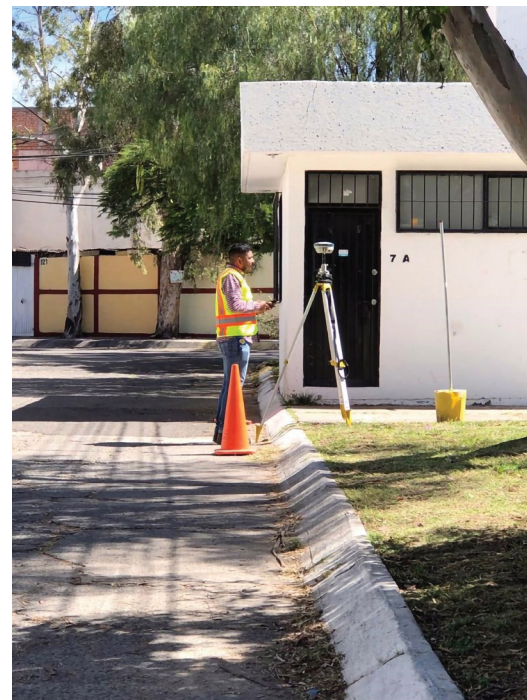
Figura 8. Medición de GCP en la colonia “El Ensueño” con el GPS Sokkia GRX2

Las mediciones de los GCP se realizaron con el GPS Sokkia GRX2 de modo estático y las fechas de medición se muestran en la Tabla 1.

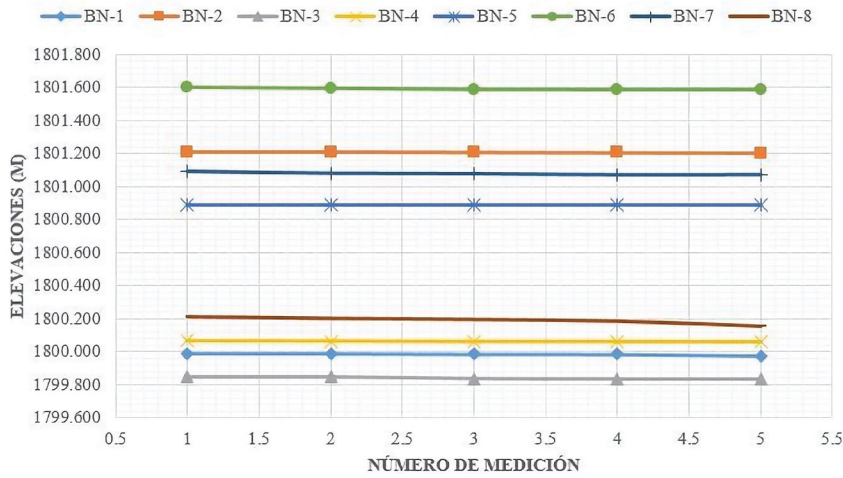
Figura 12. Gráfica de comportamientos de GCP

Como resultado del postprocesamiento de las mediciones, se obtuvieron las coordenadas y elevaciones de los GCP durante el periodo de la toma de datos en campo, la información se presenta en la Tabla 3, en la Figura 12 se ilustran a manera de ejemplo los comportamientos de cada BN.

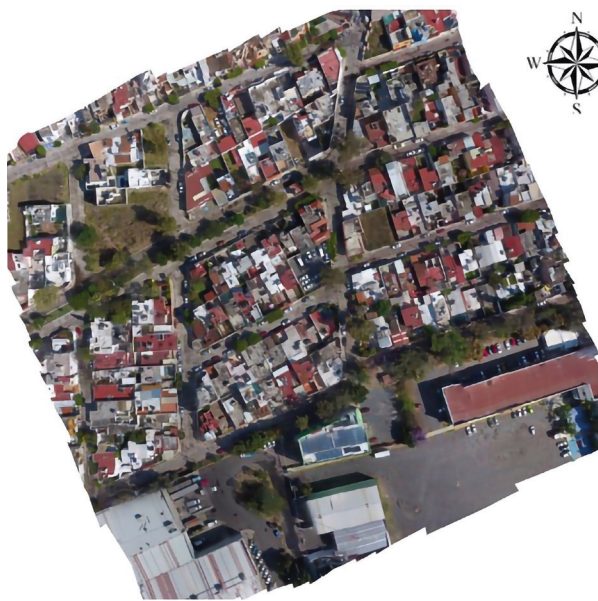
Figura 13. Ortomosaico del área de estudio en "El Ensueño"

Posteriormente, las coordenadas y elevaciones fueron incluidas en el software Agisoft Metashape, mediante el cual se obtuvo el ortomosaico del área de estudio mostrado en la Figura 13.

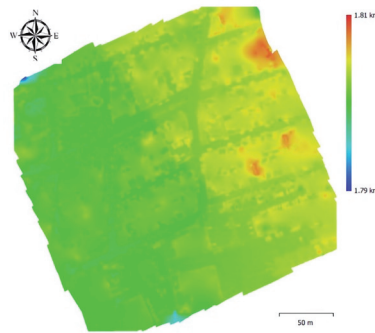
Los MDE obtenidos se muestran en las Figuras 14 a la 18 donde se pueden verificar los asentamientos que

se tuvieron durante el periodo de la investigación, los cuales afectaron los diferentes tipos de pavimentos de la zona (concreto hidráulico en su mayoría, asfalto y adoquín) los cuales se encuentran en mayor parte de manera longitudinal en la falla del área de estudio. Esta área presenta agrietamientos superficiales en gran parte de su extensión, así como daños a las capas inferiores, causa principal de que el pavimento falle continuamente aun siendo reparado. Dicho fenómeno seguirá ocurriendo debido a las condiciones actuales del terreno debido a los continuos movimientos del sitio de estudio. En las figuras señaladas se puede apreciar la distinta gama de colores que presentan los MDE obtenidas mediante el procesamiento de las mismas, lo cual indican las elevaciones del sitio de estudio, considerando la zona más alta del lado derecho con una elevación promedio de 1800 msnm y del lado izquierdo con una elevación de 1799 msnm la zona más baja.

Las intensidades de los asentamientos se observan en los MDE realizados, donde físicamente en la zona experimental se tienen fallas estructurales en las diversas capas del pavimento; cabe mencionar que fuera de esta área, los pavimentos se encuentran en óptimas condiciones.
