Albert A. Giesecke Parthymüller y la conservación en el Templo Pintado: documentos inéditos en torno de la conservación en Pachacamac en 1938

Albert A. Giesecke Parthymüller and the Preservation of the Painted Temple:
Unpublished Documents Regarding Preservation in Pachacamac in 1938

Gerbert Asencios Lindo

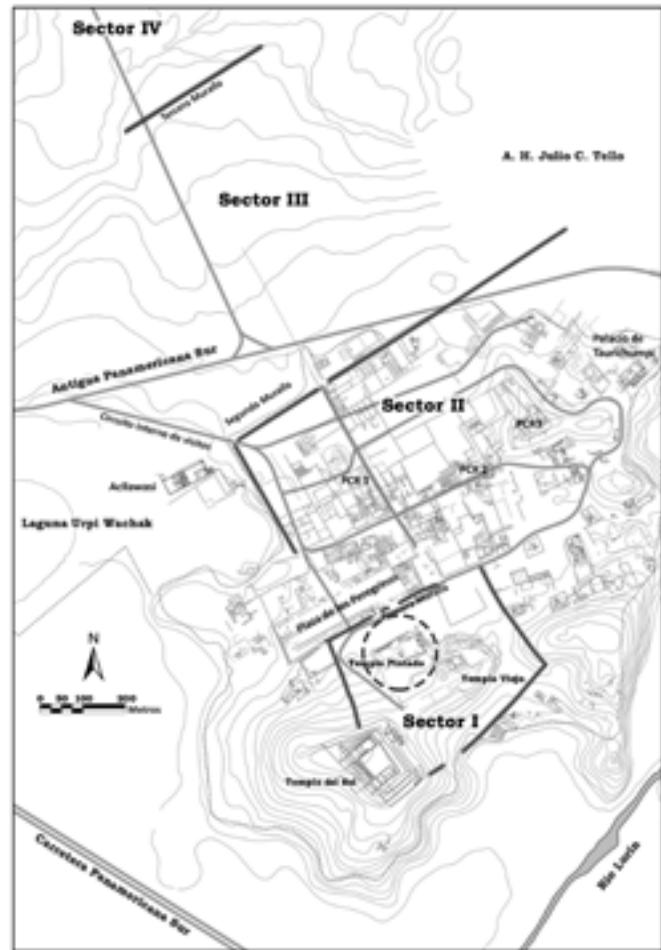
FIGURA 1. Plano del Santuario de Pachacamac, adecuado para la presente investigación (Fuente: Go Matsumoto, 2005: 55).

Julio C. Tello (2010) diferenció cuatro zonas dentro del santuario: 1. La de los templos al interior de la Primera Muralla, donde se hallan el Templo del Sol, el Templo Pintado materia del presente artículo, el Templo Viejo de Pachacamac y la zona de cementerios. 2. La de los grandes aposentos o palacios cercados, dispuestos en la parte central, entre la Primera y la Segunda Muralla, donde también se ubican los edificios conocidos como las *Pirámides con Rampa*. 3. La de los aposentos menores, aparentemente cercados y ubicados en el lado este del santuario. 4. La de los suburbios y residencias, ubicados en el lado norte, limitado por lo que se conoce como la Tercera Muralla (Figura 1).

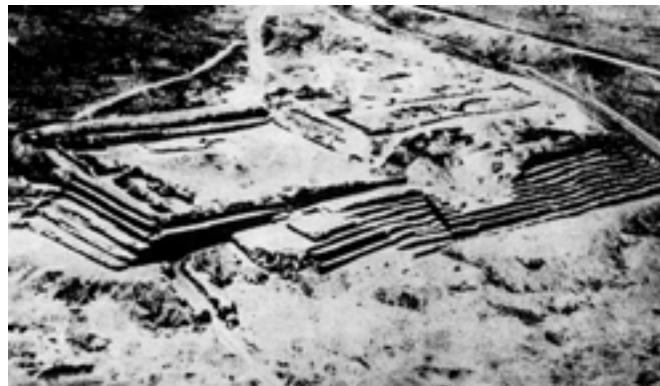
FIGURA 2. Toma aérea del Templo Pintado en Pachacamac tras las labores de conservación (Fuente: Muelle y Wells 1939: Figura 2).

presenta bases de construcción con “adobitos” del periodo Lima (200-600 d.C.) (Pozzi-Escot 2018). Según Pacheco (2014), el templo fue construido por los Yshma (900-1300 d.C.) y se caracterizó por presentar pinturas murales a manera de gradas escalonadas y dispuestas en paneles con fondo rojo y amarillo, sobre el que se inscribieron diseños de peces, aves, plantas y figuras humanas (Pozzi-Escot et al. 2013; Pacheco 2014; Marcone 2003), los cuales se ubicaban en el frontis norte del referido edificio (Figuras 2 y 3).

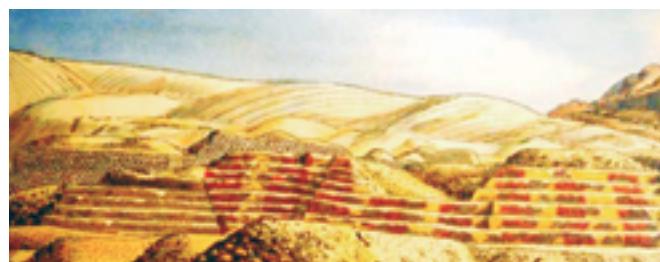
FIGURA 3. Boceto de cómo se veían las gradas escalonadas de pintura mural en el Templo Pintado (Fuente: Pacheco 2014: 151 [Archivo Tello 1940]).

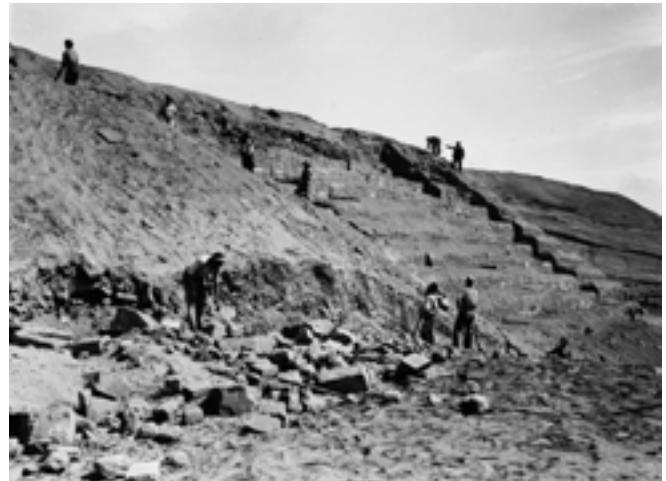
FIGURA 6. Limpieza de las gradas del Templo Pintado en 1938 (Fuente: Pozzi-Escot et al. 2013: 24).

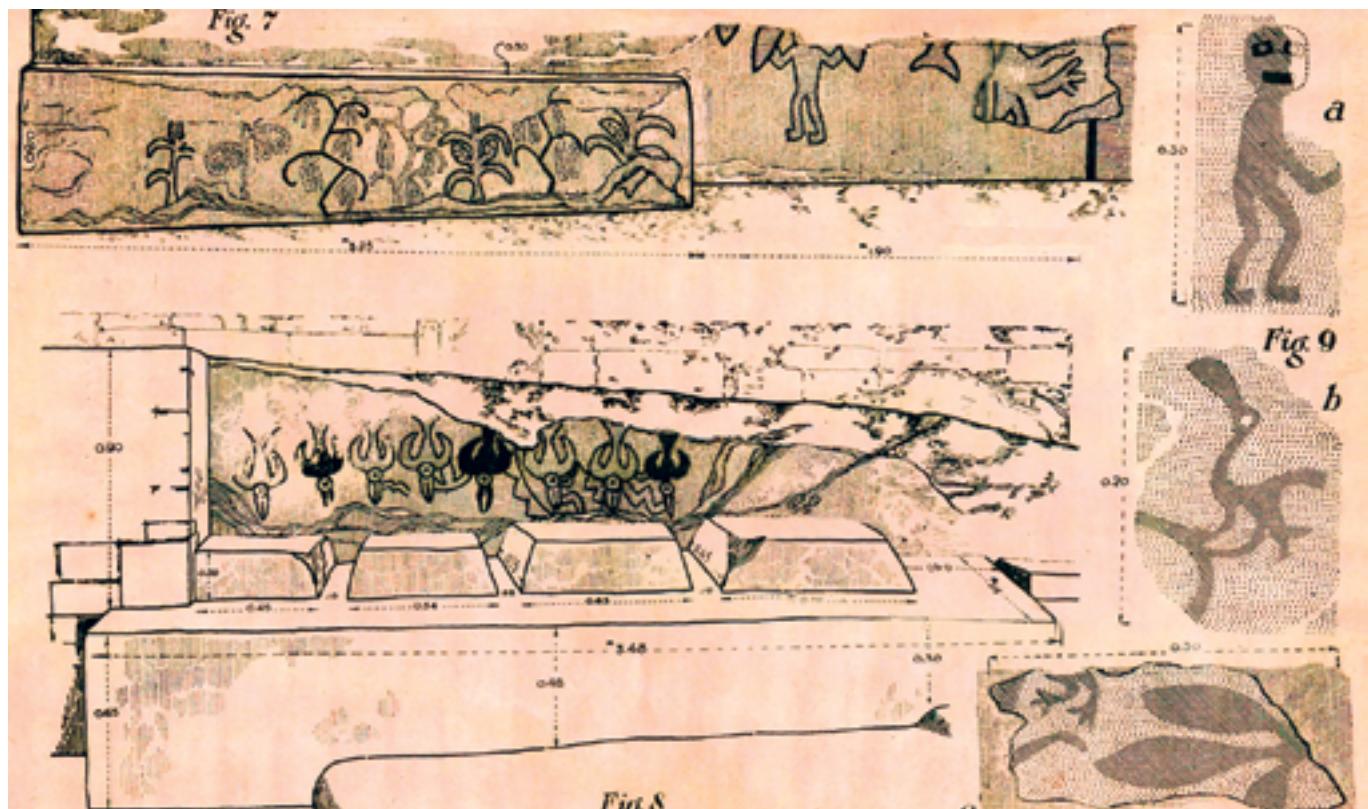
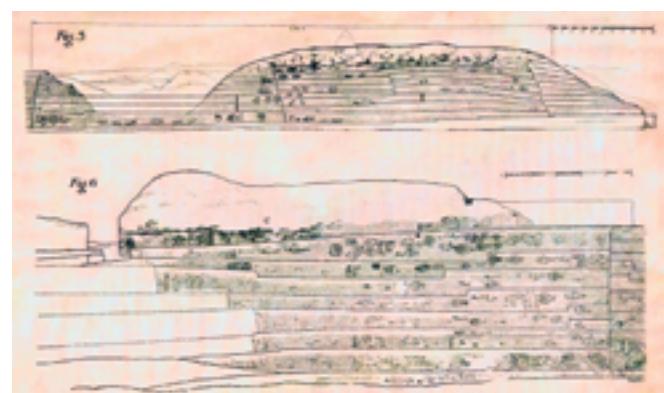
FIGURAS 7 y 8. Detalle de los dibujos en el frontis norte del Templo Pintado, elaborado por Sabino Springett (Fuente: Muelle y Wells 1939: Figuras 5 y 6).

De acuerdo con los documentos descritos metodológica y técnicamente en esta intervención se identificaron las siguientes labores: ejecución de los registros gráficos y fotográficos antes, durante y después, para lo cual se contó con la participación del fotógrafo Abraham Guillén y el pintor Sabino Springett, quien realizó el dibujo en detalle de los murales, al que años más tarde se le denominaría el "Facsimil de Pachacamac", actualmente en el Museo de Arqueología y Antropología (Marcone 2003). Ese registro representa uno de los más detallados de pinturas murales complejas, de gran magnitud, a escala real elaborados con el empleo de las artes plásticas (Mallma 2015) (Figuras 7 y 8).

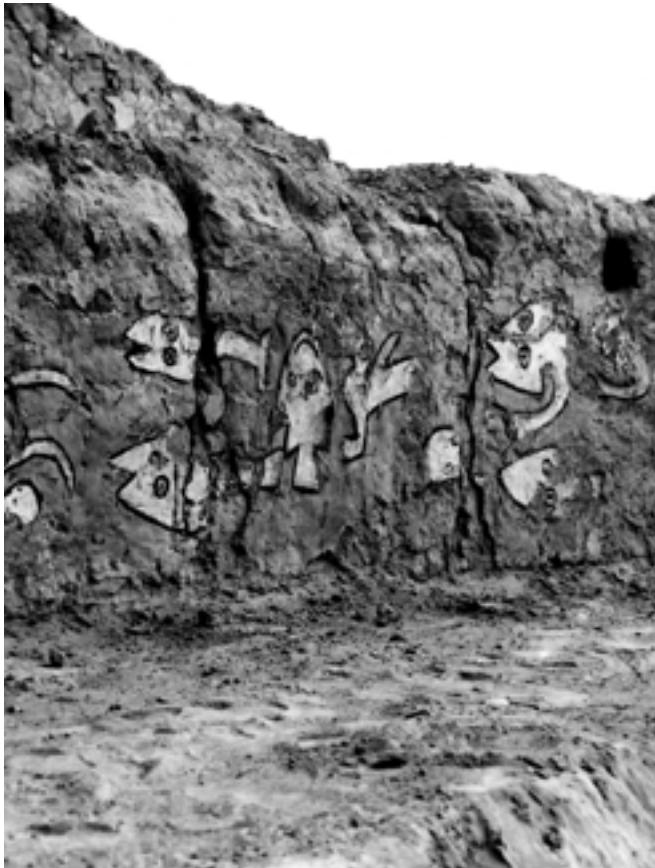
FIGURA 9. Detalle de la pinturas murales antes de su intervención (Fuente: Pozzi-Escot 2018: 290-291).

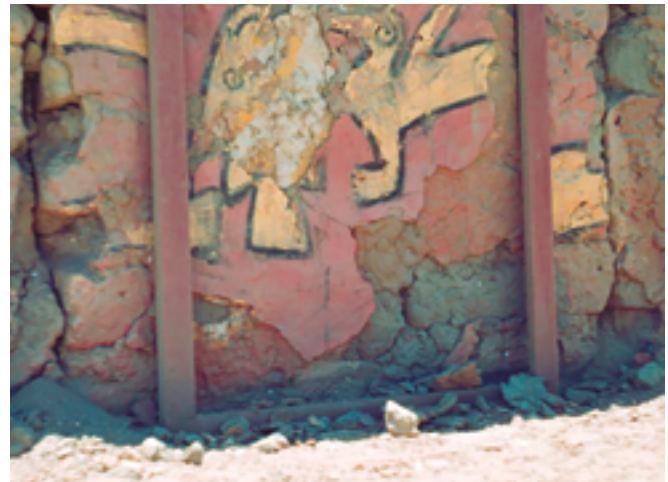
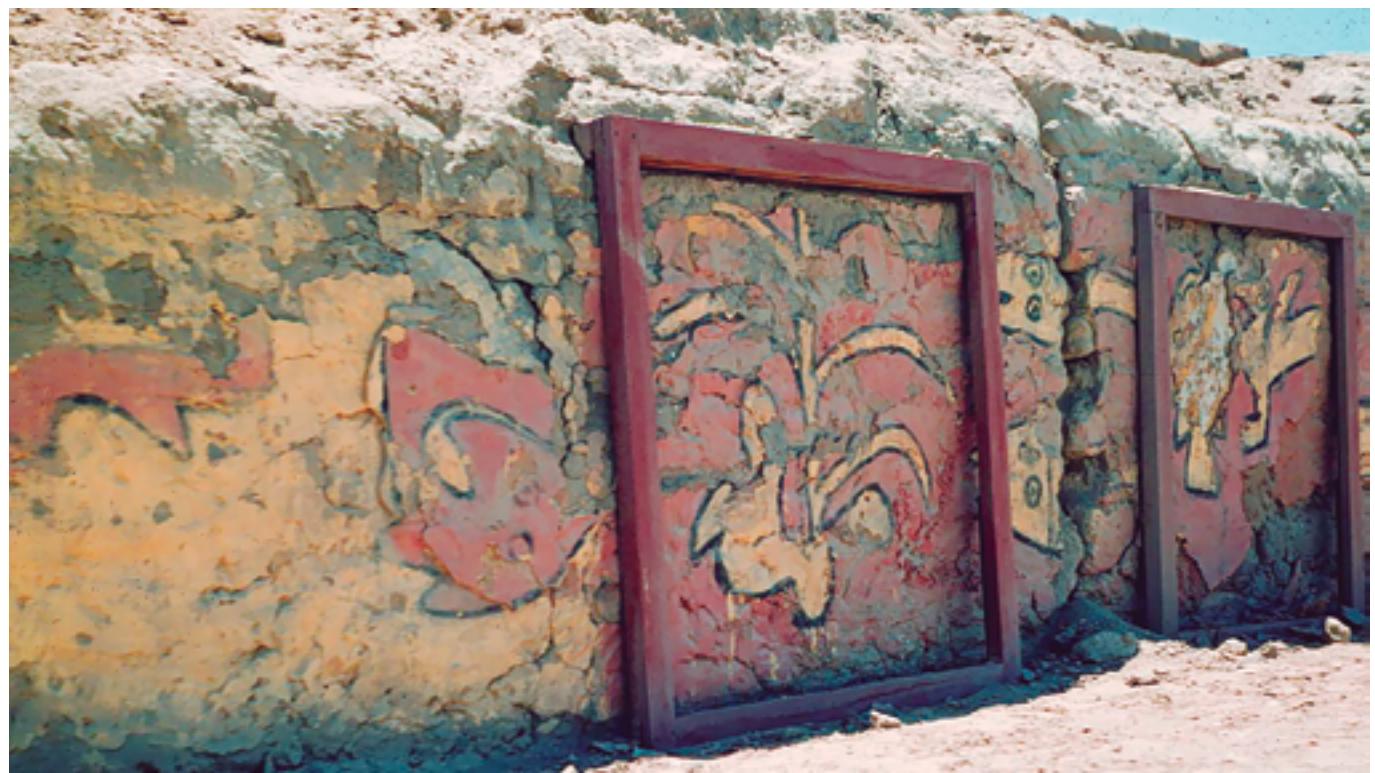
FIGURAS 10 y 11. Situación de las mamparas de vidrio deterioradas en 1940, según imágenes de los archivos de Paul Hanna (Fuente: Pozzi-Escot et al. 2013: 27).
