Intervenciones no destructivas para el diagnóstico de la salud estructural de dos templos de Aguascalientes, en México

Non-Destructive Interventions for the Diagnosis of the Structural Condition
of Two Temples in Aguascalientes, Mexico

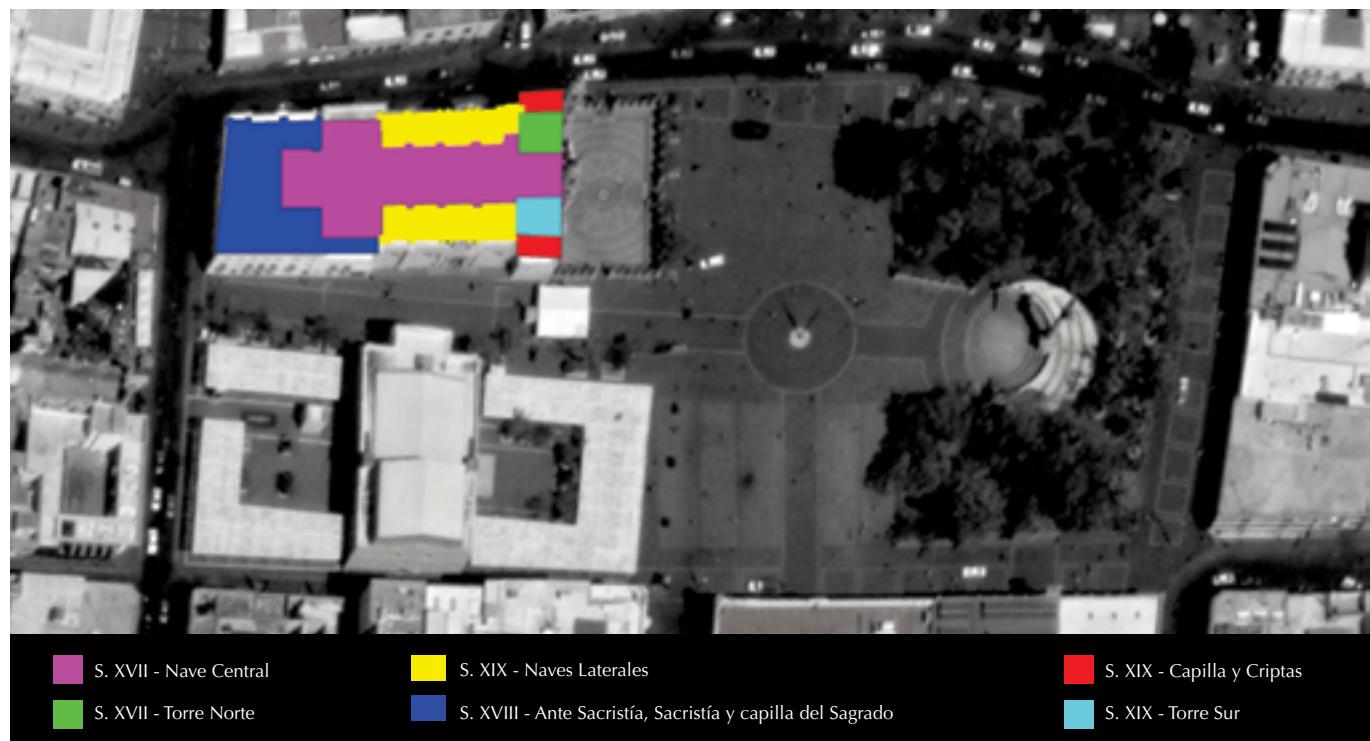
FIGURA 3. Etapas de construcción de la Catedral de Aguascalientes sobre mapa satelital; vista de su entorno (Ilustración: Edith Orenday-Tapia, 2019; fuente: R. Padilla 2017; mapa: Google Earth®, 2018).

(1621), se construyó la nave central a base de mampostería en bruto. En la Figura 3 se muestran las diferentes etapas de construcción en planta que Padilla (2017) identificó:

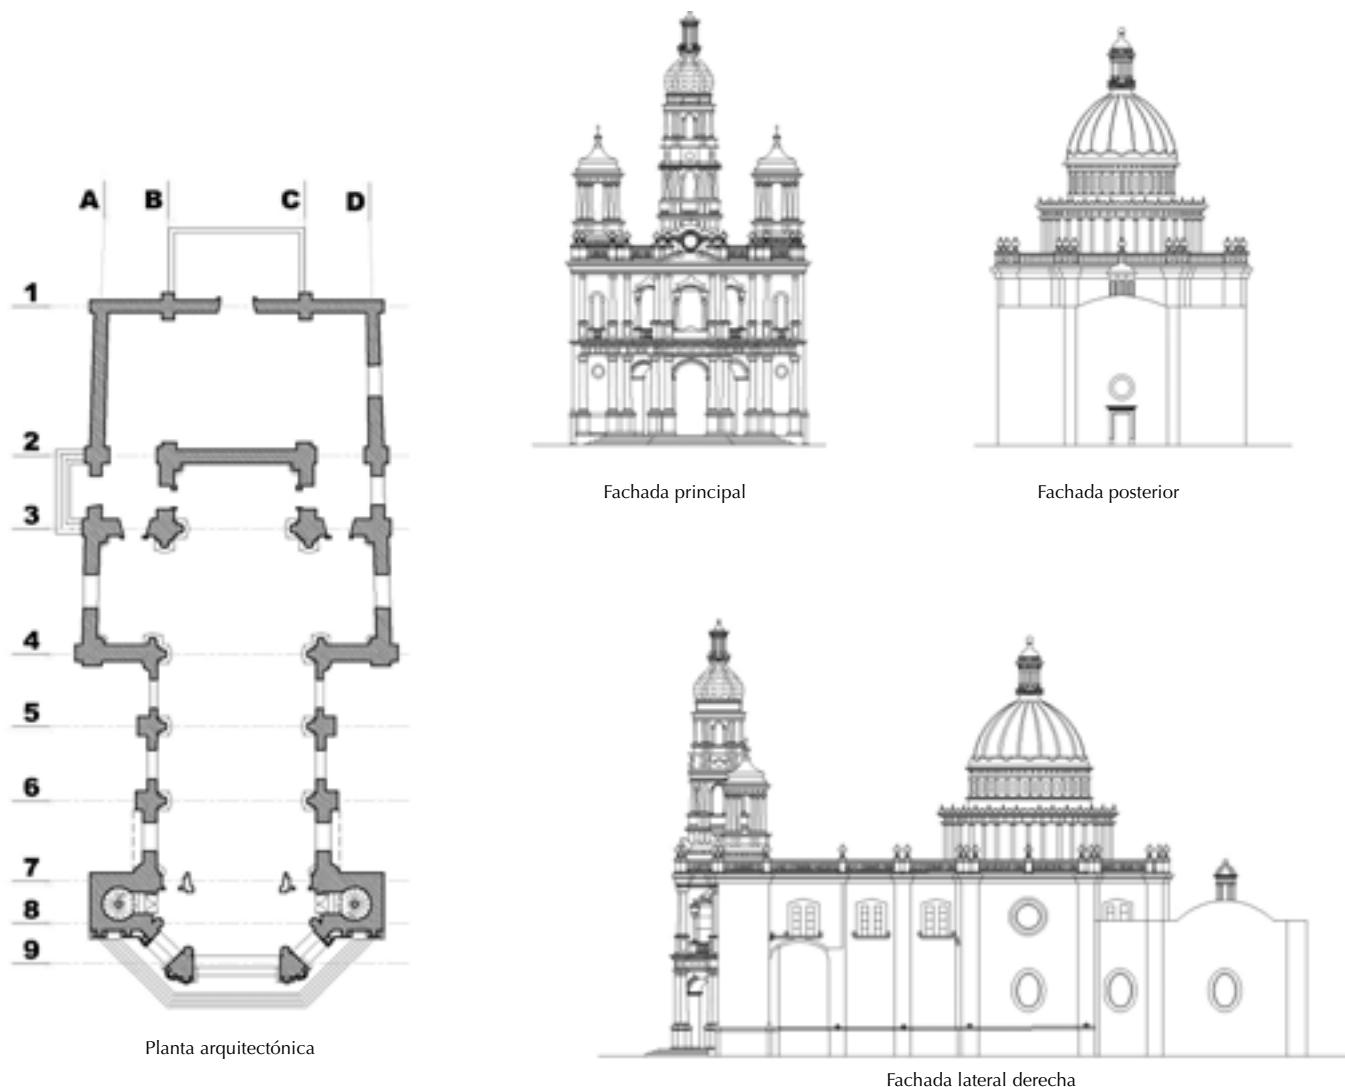
FIGURA 4. Detalles arquitectónicos del templo de San Antonio de Padua; planta arquitectónica, fachada principal, posterior y lateral (Ilustración: Edith Orenday-Tapia, 2019; fuente: M. Navarro 2013).

La planta tiene forma de cruz latina (Figura 4), con un nártex en donde se localiza el coro; mide 38.81 m

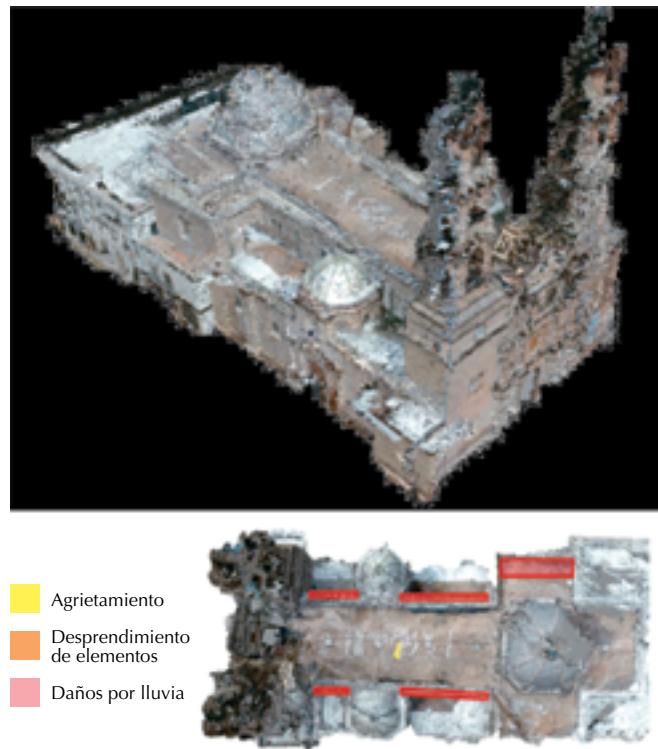
FIGURA 6. Modelo tridimensional y planta de la Catedral de Aguascalientes a partir de fotogrametría (Ilustración: Edith Orenday-Tapia, 2019; fuente: R. Padilla *et al.* 2015).

Padilla *et al.* (2015) utilizaron la fotogrametría para modelar en 3D la Catedral de Aguascalientes y determinar si, a partir de este método, se podrían identificar de manera precisa las características geométricas y físicas del edificio. Para la elaboración del modelo se tomaron las fotografías a partir del uso de drones para visualizar zonas de difícil acceso (vuelos a 40 m de altura, aproximadamente) y de fotografías obtenidas de forma manual, con lo que se recopilaron 1 500 imágenes (Padilla 2017). Sin embargo, debido a la complejidad del edificio, el modelo no se logró completar en su totalidad (aproximadamente 80% del edificio), pero se modelaron aspectos importantes de la geometría de la construcción y datos de sus condiciones actuales. En la Figura 6 se observa el modelo del levantamiento de la Catedral de Aguascalientes mediante fotogrametría. Una vez realizado, se identificaron algunas patologías en el edificio, como agrietamientos, desprendimiento de elementos y daños ocasionados por intemperismo.

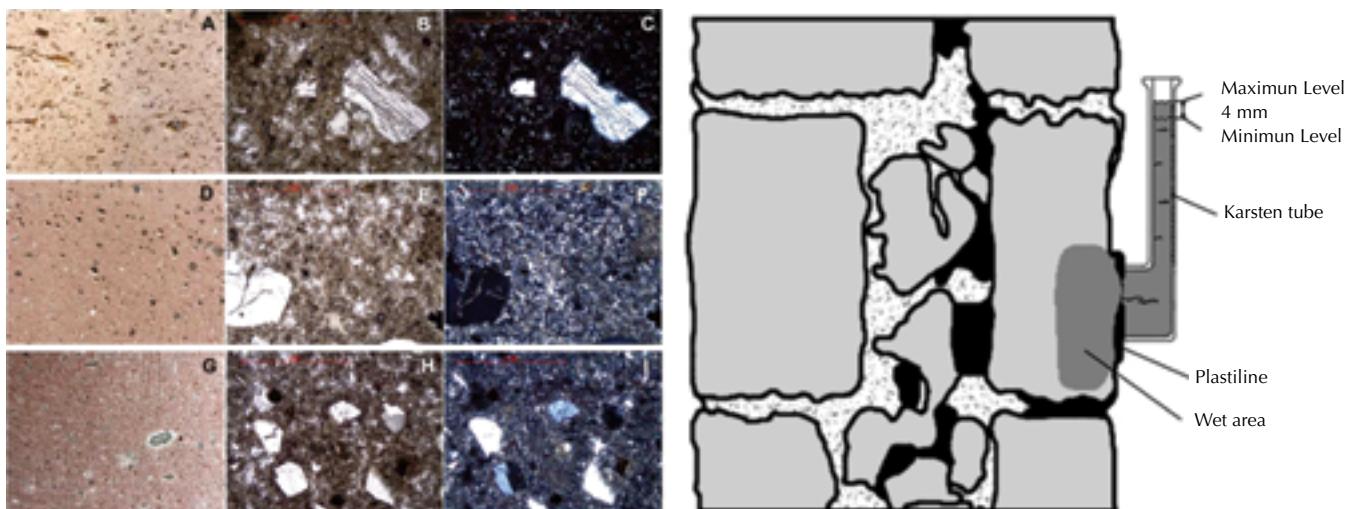
FIGURA 7. Pruebas no destructivas realizadas a piedras de la Catedral de Aguascalientes (Ilustración: Edith Orenday-Tapia, 2019; fuente: R. Padilla et al. 2017).

Padilla *et al.* (2017) ejecutaron una investigación en la Catedral de Aguascalientes, donde se realizaron estudios petrológicos (difractometría de rayos X) y petrofísicos (porosidad, densidad y densidad aparente) en piedras de mampostería del templo tomadas de anteriores trabajos de restauración así como el levantamiento de daños en las piedras de la mampostería y la clasificación de los tipos de roca utilizados para elaborar los muros, como lo muestra la Figura 7.

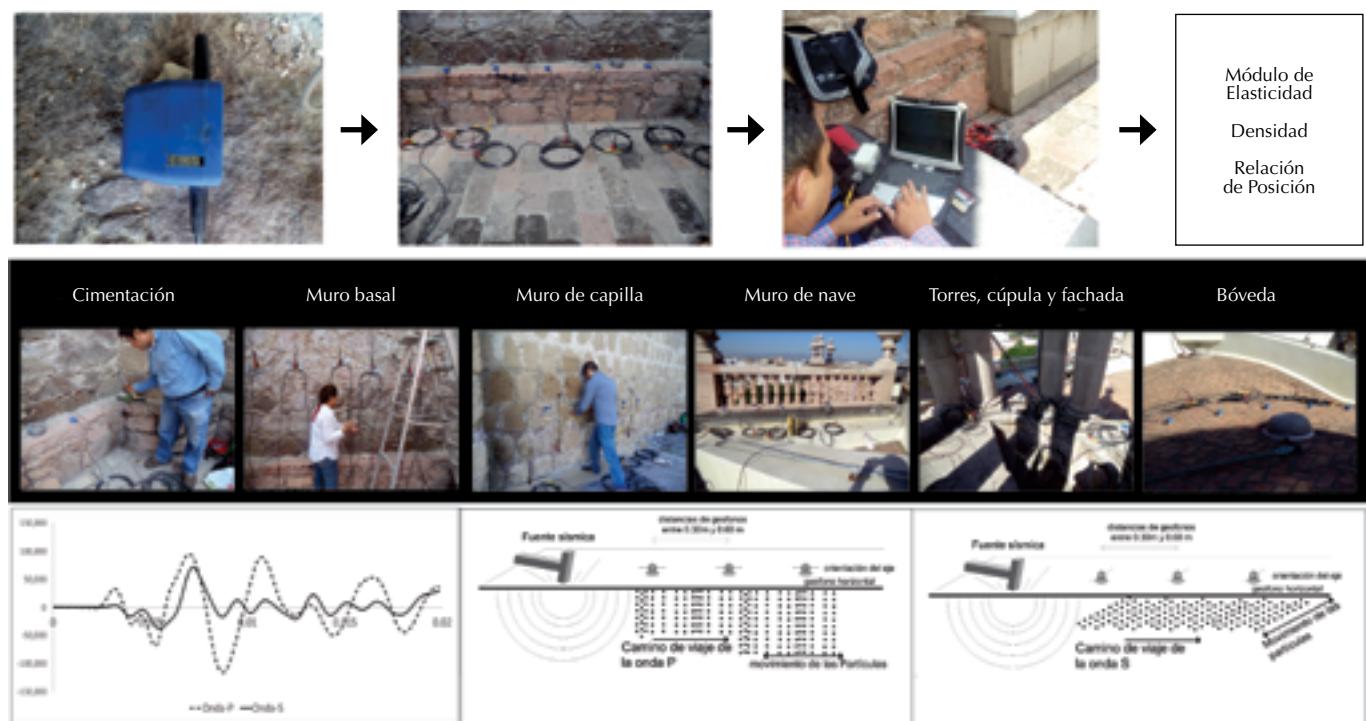
FIGURA 8. Generación y medición en campo de las ondas elásticas y su posterior análisis para la obtención de las propiedades mecánicas de los seis sistemas constructivos del templo de San Antonio de Padua (Fuente: Orenday-Tapia et al. 2019).

Orenday (2016) realizó un estudio para la determinación de las propiedades mecánicas de la mampostería a partir de un método no destructivo que se basa en el análisis de la propagación de ondas sísmicas. En la Figura 8 se sintetiza la metodología que se usó, la cual incluye la medición de los tiempos de viaje de las ondas elásticas generadas artificialmente (a cortante: V_s , y compresión: V_p), para determinar su velocidad de propagación, utilizando el mismo principio empleado en la prospección geofísica para recabar datos acerca de la composición del subsuelo (Sheriff y Geldart 1991).

Con las velocidades de onda se utilizaron las ecuaciones de la teoría elástica para obtener las propiedades

mecánicas de dicho material, tales como el módulo de Young, el peso volumétrico y la relación de Poisson (Orenday 2016; Orenday-Tapia et al. 2019; 2018). Estos valores son parámetros para determinar la resistencia de los materiales.

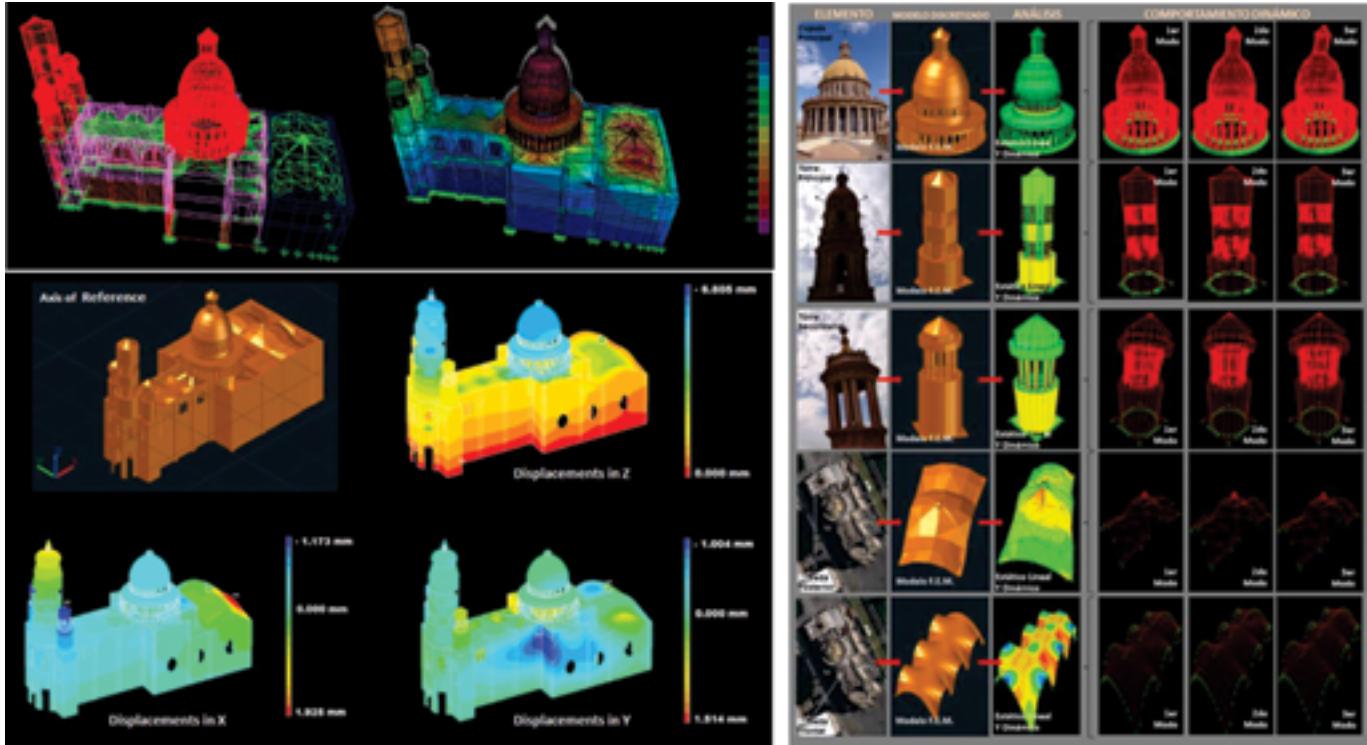
FIGURA 10. Análisis estructural a partir de modelos numéricos (Ilustración: Edith Orenday-Tapia, 2019; fuentes: H. Ánimas et al. 2013, Ánimas et al. 2014, Orenday 2016).

Los resultados muestran que, en el templo de San Antonio, el efecto con mayor potencial de daño es el causado por la vibración del tránsito vehicular (Hernández 2018), y que los elementos más vulnerables a experimentar algún tipo de daño por dichas vibraciones son las dos torres de sus campanarios y la cúpula principal (Áimas et al. 2013; Orenday 2016). Las indagaciones hechas por Navarro (2013) reportan una fisura vertical en el muro de la fachada principal del templo, observada por primera vez después de que las calles aledañas al templo se abrieron a la circulación de camiones del sistema de transporte público en la década de 1980.
